**INTERVENCIÓN ARQUEOLÓGICA PREVENTIVA MEDIANTE SONDEOS Y CONTROL DE
MOVIMIENTOS DE TIERRAS**

OBRAS DE REHABILITACIÓN Y REFORMA DEL HOTEL WASHINGTON IRVING

PASEO DEL GENERALIFENº 2, GRANADA

Lina Morales Reyes

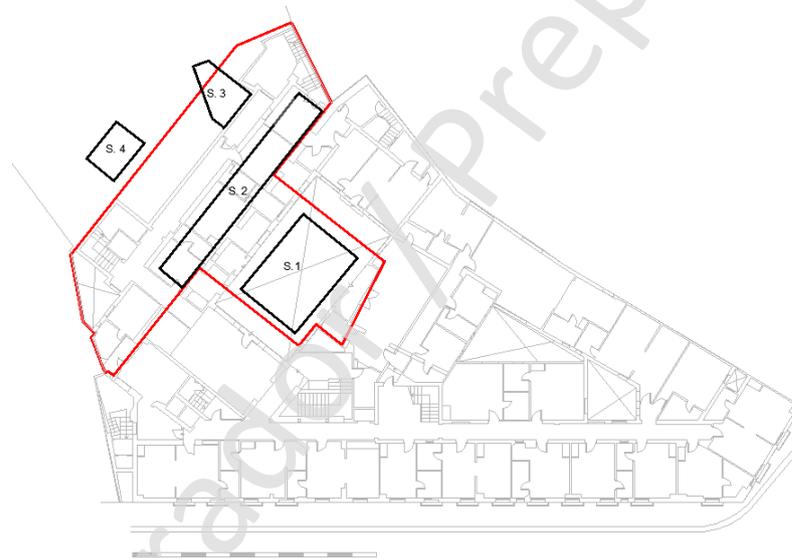
La primera fase de la intervención arqueológica se planteó mediante la excavación de cuatro sondeos en las zonas afectadas por los movimientos de tierras de la obra

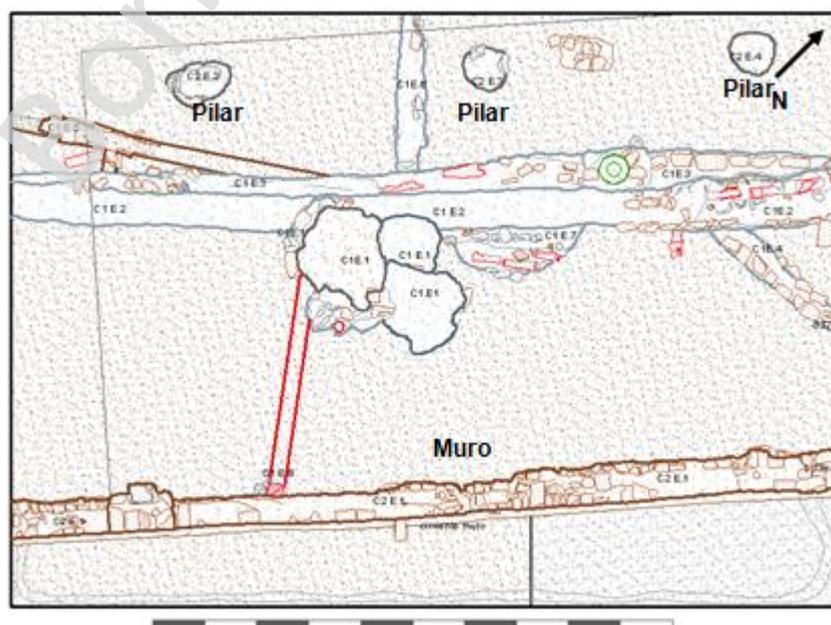
El Conjunto 2 engloba al muro C2 E.1. y a tres pilares de piedra enfrentados al mismo.

La estructura C2 E.1. Muro de dirección sureste-suroeste de 30cm de anchura y longitud desconocida (8m en el sondeo). Está construido con aparejo de ladrillo de 4 cm de espesor a soga y tizón simple, alternando con tongadas de mortero de cal. La cara vista es la orientada hacia el sureste, con los ladrillos y rejuntado de llagas bien enrasados. La cara opuesta es muy irregular, con salientes de fábrica y rellenos con mortero de cal.

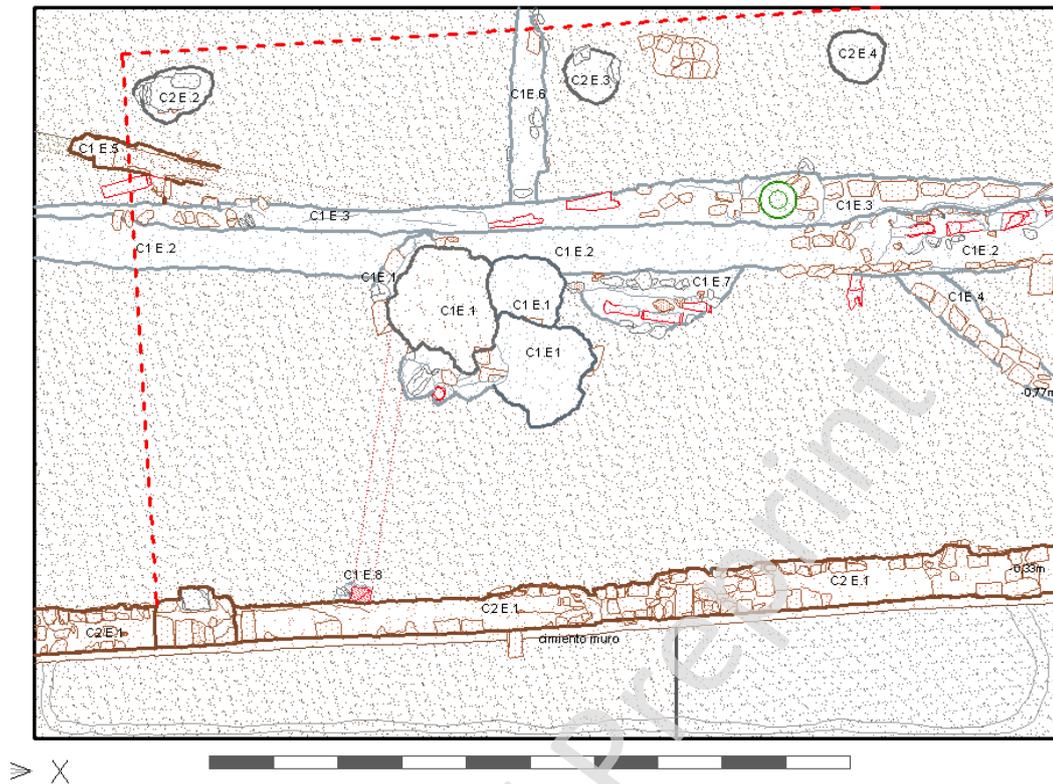
Los elementos del Conjunto 2 pertenecen a la época contemporánea y, según todos los indicios, se podrían adscribir a una misma fase. A pesar de la falta de información se plantea la hipótesis de que pudiera existir un ámbito exterior (patio) acotado de alguna manera por los pilares, tanto el del muro como los de enfrente, tal y como aparece en la figura de arriba (línea roja punteada).

Este espacio estaría sobreelevado respecto del nivel de uso interior del muro, cuyo suelo (del que no se ha encontrado ningún indicio) debía estar algo por encima de la línea del pequeño cimiento, es decir, unos 60cm por debajo del suelo del patio. Junto al pilar central quedaba un resto de ladrillos colocados en plano con mortero de cal, que podría corresponder al pavimento del patio. Todos los elementos del Conjunto 1 quedarían por debajo y serían parte de su infraestructura.

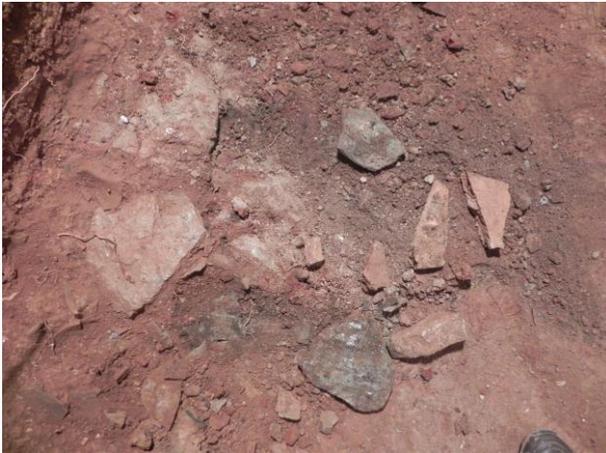
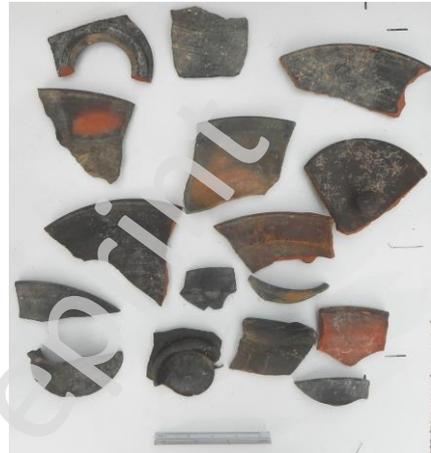
La excavación en la cara exterior del muro del horno dio lugar a la observación de que dicha estructura se construyó adosando el muro al terreno natural, previo cajeadado del mismo, que aparece justo debajo de las canalizaciones en forma de conglomerado con costra.

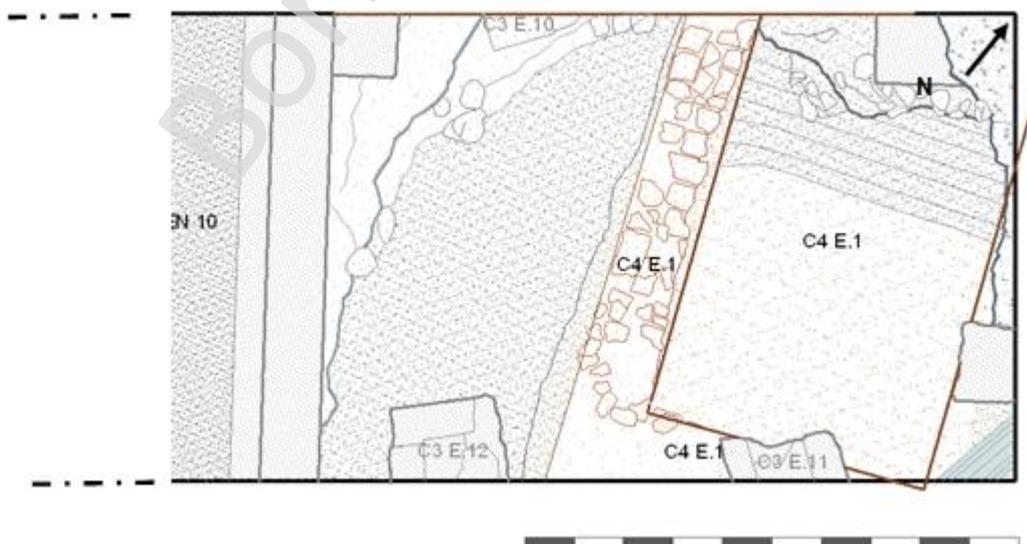
CONJUNTO 4 El Conjunto 4 está formado por una sola estructura, un horno incompleto, C4 E.1., a la que se le presupone una serie de elementos anejos que no aparecieron.

C4 E.1. Es una estructura rectangular de orientación suroeste-noroeste, de 1,45m de anchura interior y longitud desconocida, mayor a 2,15m. Se han encontrado tres de sus lados, uno de ellos el cierre suroeste que ha permitido documentar su anchura. Los lados largos del rectángulo se prolongan fuera del sondeo. El suelo está constituido por el terreno natural en forma de costra carbonatada y conserva su propia pendiente.

Los muros tienen un ancho de 40cm y están constituidos por fábrica de ladrillo en hiladas, en las que alternan sogas, tizones y trozos de distintos tamaños, algunos de ellos quemados en toda o parte de su superficie. Los ladrillos tienen 4cm de espesor y 30 cm de longitud. Entre las hiladas se encuentran tongadas de tierra de espesor variable. La mayor altura conservada es de 1,30m y corresponde con la esquina este. El resto conserva diferentes alturas debido a la pérdida de fábrica en la coronación y al desnivel del suelo.

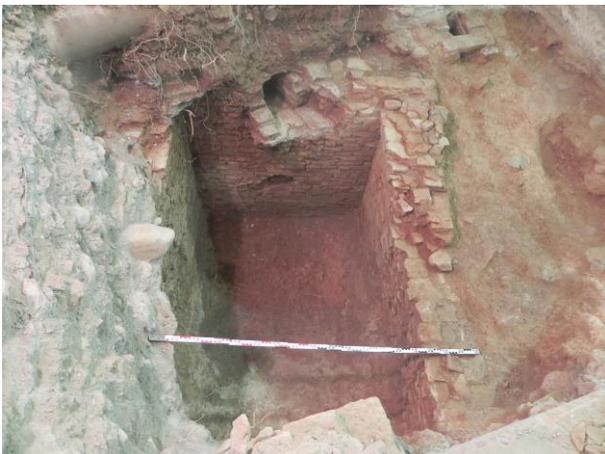
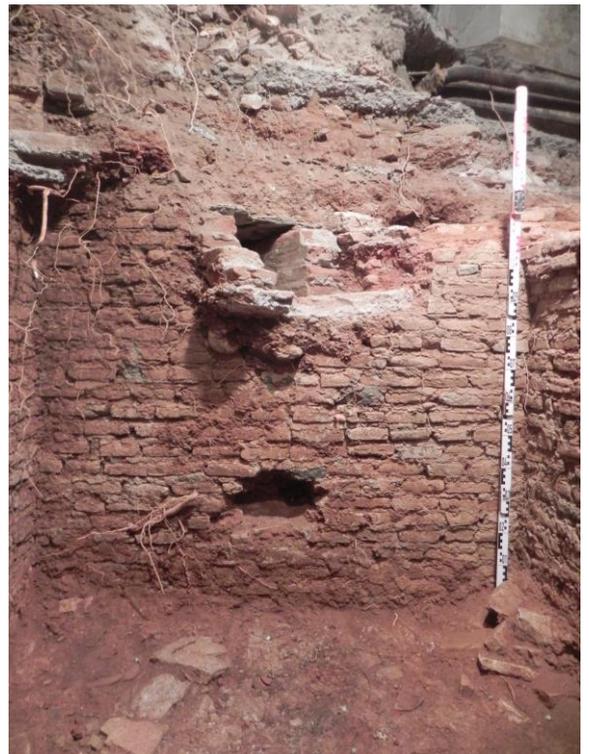
Como se desprende de la descripción anterior, solo se ha encontrado incompleta la parte baja de un horno bicameral de planta rectangular, es decir lo que correspondería a la zona de la boca de carga y caldera. Según la tipología básica de estas estructuras le falta la parrilla con su sistema de soporte, así como la cámara de cocción con la cubierta y chimenea.

Dentro de esa tipología general, este horno, dado que no se ha encontrado ninguna huella de arranque de pilares ni de ningún tipo de soporte, se considera que pertenece al grupo de los que presentan el apoyo de la parrilla de tipo “sustentación Alveolar”¹. En estos casos el apoyo se produce por el sistema de bóveda plana sostenida directamente sobre los muros (o en machones salientes que no es el caso), dando lugar a una estructura compacta. De pertenecer al grupo de los de apoyo sobre arcada, habría quedado alguna huella ya que en estos casos los pilares arrancan desde el suelo.

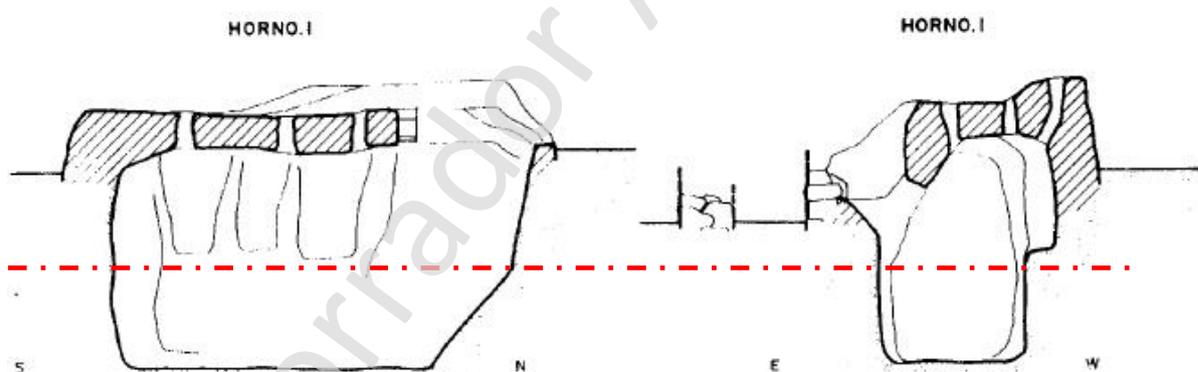
Ejemplo de horno de planta rectangular y sustentación alveolar según Coll Conesa y García Porras. De la línea roja para abajo es la parte encontrada en esta intervención.

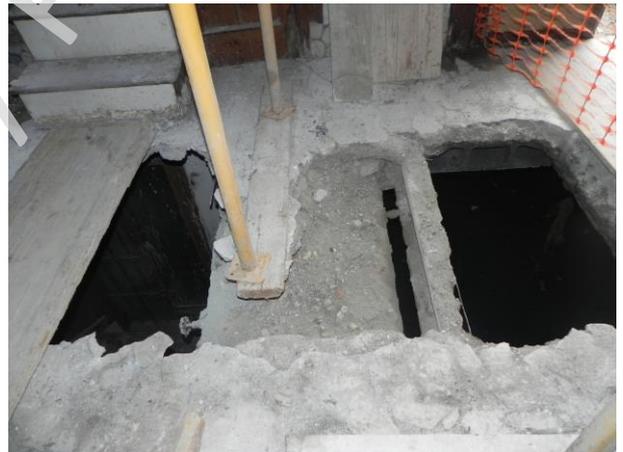
El ámbito planteado para la realización del sondeo 4 está ocupado por un aljibe de planta cuadrangular que ocupa al menos toda la superficie de la habitación, 25m², y tiene una profundidad de al menos 3m, dado que se ha visto uno de sus laterales en la planta baja. Estaba oculto por una losa de hormigón

existente bajo el pavimento. Dado que el aljibe estaba lleno de agua y las malas condiciones de seguridad, solo se pudo comprobar que es una estructura realizada con paredes de ladrillo y hormigón con el exterior encofrado.

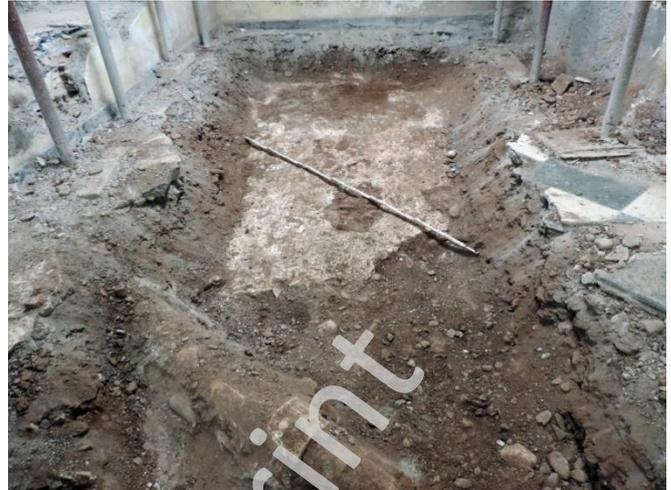
- Sótano 1 (nivel 0).

Se documentó un suelo continuo de cal y varias conducciones de atadores cerámicos. Todo ello sobre el terreno natural.

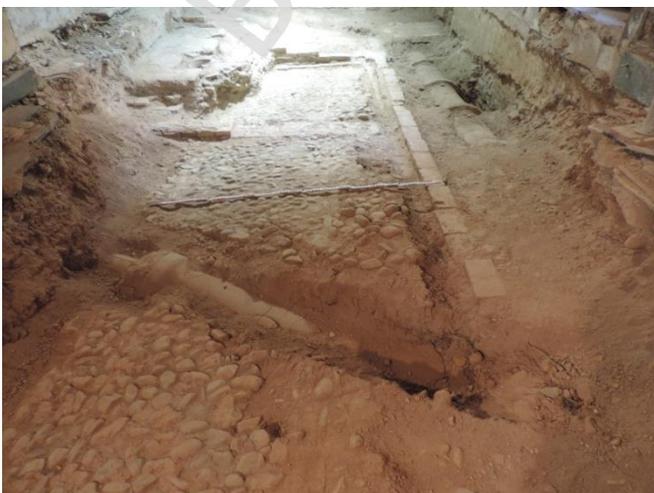
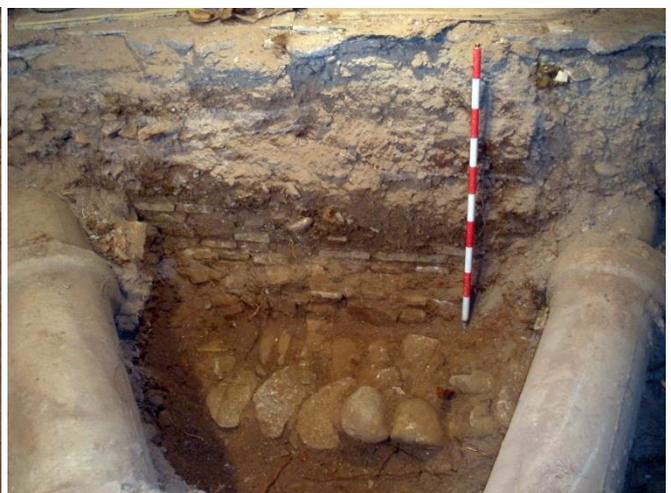
- Planta baja (nivel 1). Crujía delantera (fachada hacia el Paseo del Generalife). Plano 2

En la mitad oeste se documentaron varios elementos de época contemporánea que configuraban un espacio alargado de proporciones similares a la crujía existente, constituido por un suelo empedrado confinado por varios muros de ladrillo y diversas canalizaciones (atarjeas de ladrillo, atadores cerámicos envueltos en hormigón de cal y arquetas). Todo estaba bastante alterado por varias tuberías de hormigón que discurrían en distintos sentidos. A cota de cimentación se encontraba la coronación de un muro de cantos de piedra, situado bajo el muro interior de la crujía, que tras su limpieza se quedó protegido y conservado “in situ”.

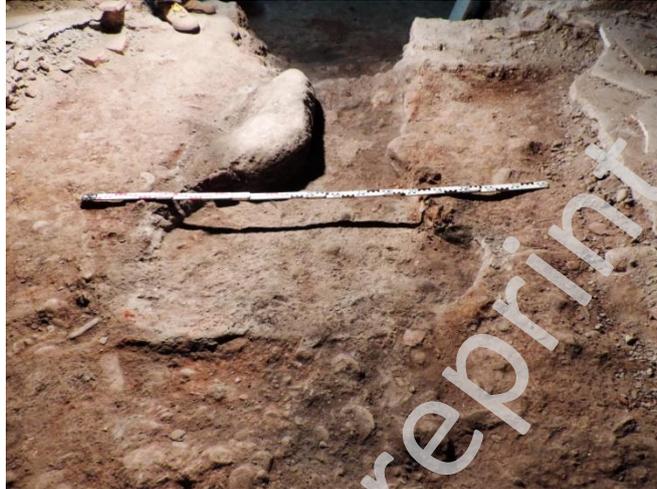
En la mitad oriental el terreno natural, formado por cantos con matriz cementada de tono rojo intenso, se encuentra a nivel superficial. Encajado en este material se encontraba el arranque de la planta de un pequeño horno de herradura, cubierto por un nivel de cenizas de unos 10cm de espesor.

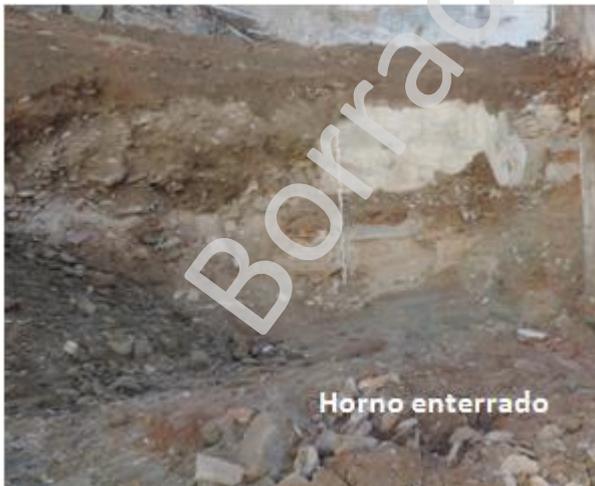
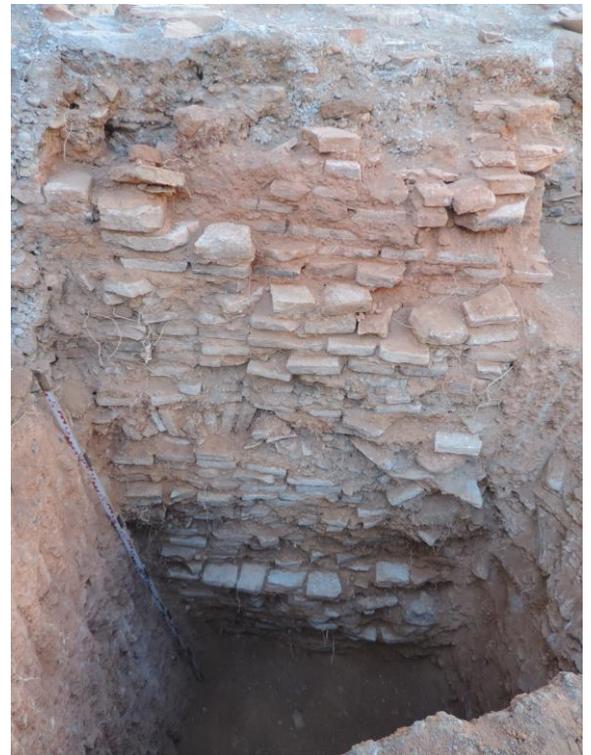
- Planta primera (nivel 2)

En esta zona se encontraron los muros del horno que se encontraban ocultos durante la excavación del sondeo 2, completándose así la planta de la estructura.
