# ANUARIO ARQUEOLÓGICO DE ANDALUCÍA 2013

# EXCAVACIÓN ARQUEOLÓGICA PREVENTIVA CMT EN EL PERI IGLESIA DEL CARMEN P-1, MÁLAGA.

Antonio Pérez Narváez.

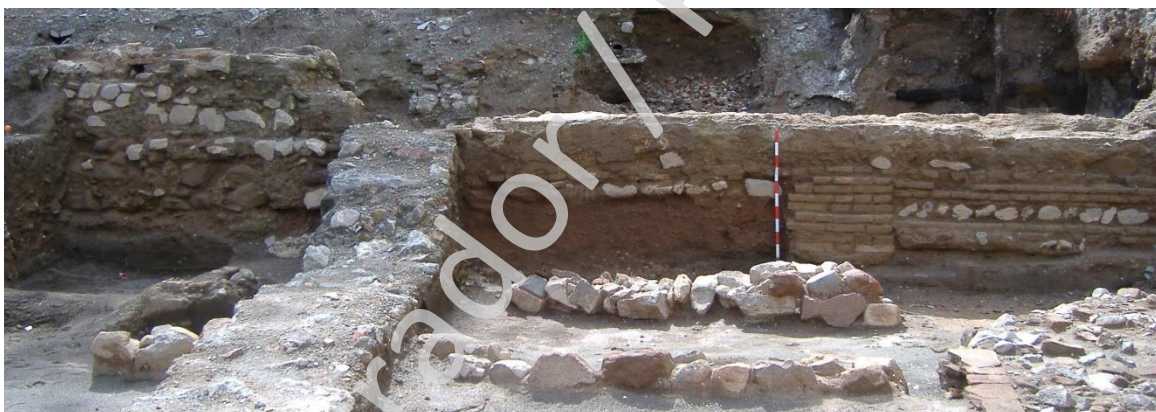
De esta manera se observó una amplia muralla sustentada en una firme base, alternando trazas de mampostería y ladrillo, y potentes alzados de tapial con trayectoria Norte-Sur, siguiendo la ribera oriental del conocido como Arroyo del Cuarto, con el que lindaba al Oeste.

Corte 1. Sector Calle Eslava. Alzado interior de la cerca del arrabal

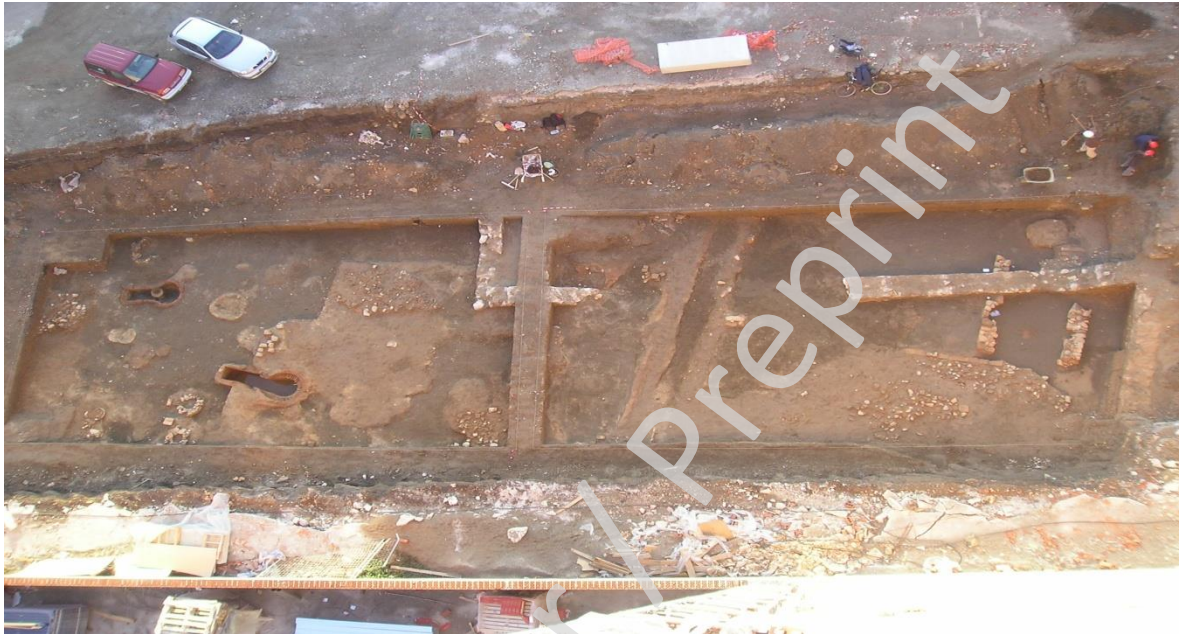
Pudimos observar como esta muralla se había visto precedida (S.XI-XII) en la ocupación por un establecimiento alfarero de primer orden destacando la presencia de una batería de hornos (conservados a cota de cámara de combustión pero con un magnífico estado de conservación) y diversas fosas-testares o de decantación todo ello enmarcado por grandes habitaciones cerradas con muros de mampostería y adobe.

Corte 1. Sector Calle Eslava. Vista General, área alfarera.

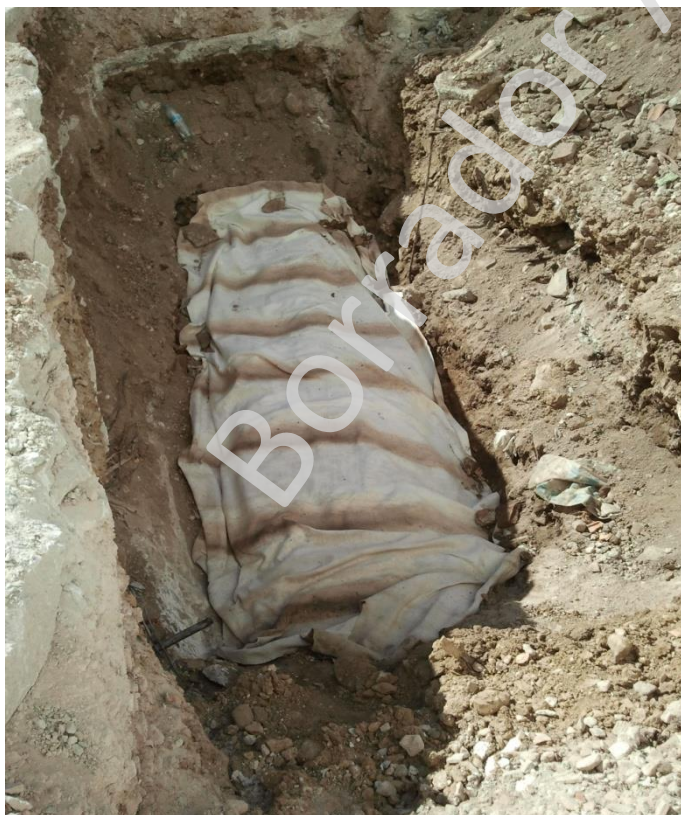
Estas labores se realizaron a partir de una cata central en el atirantamiento de la citada cerca y la consecuente limpieza de su superficie, comprobando que se conservaba sin afección de manera que se volvió a señalar la situación de la muralla y sus cotas de aparición para la ubicación, sin riesgos, del muro pantalla que permitiera el desarrollo del sótano.

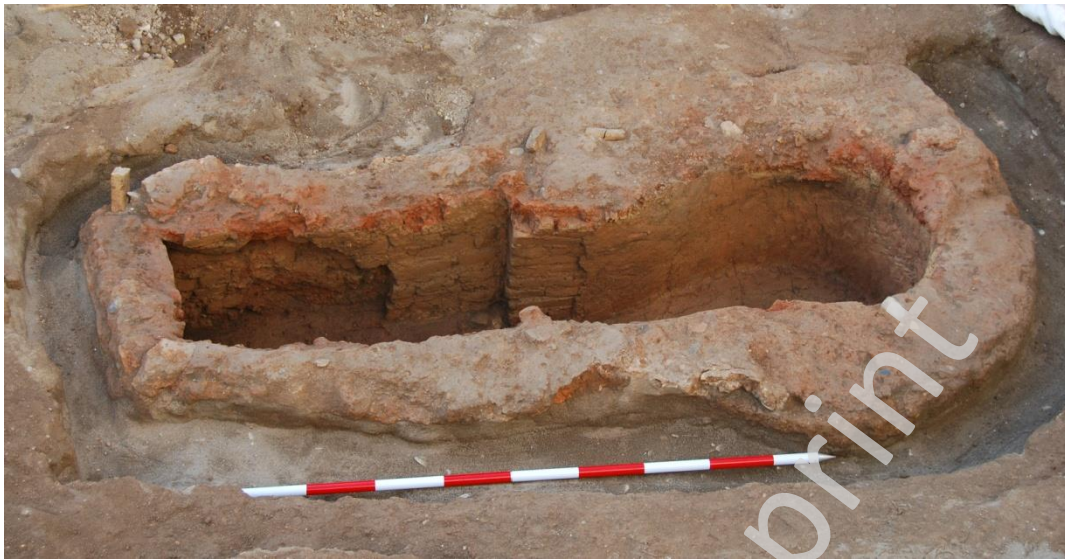
En segundo lugar se realizó la re-excavación del horno en función de los objetivos señalados. Su exhumación permitió advertir que los restos de la piroestructura habían perdido las características singulares que provocaron la resolución de conservación, por lo que a instancia de la propiedad de los terrenos y de los técnicos de la Delegación Provincial se redactó informe previo con los resultados hasta ese momento tanto de muralla como este elemento a fin de que se resolviera sobre esta circunstancia.

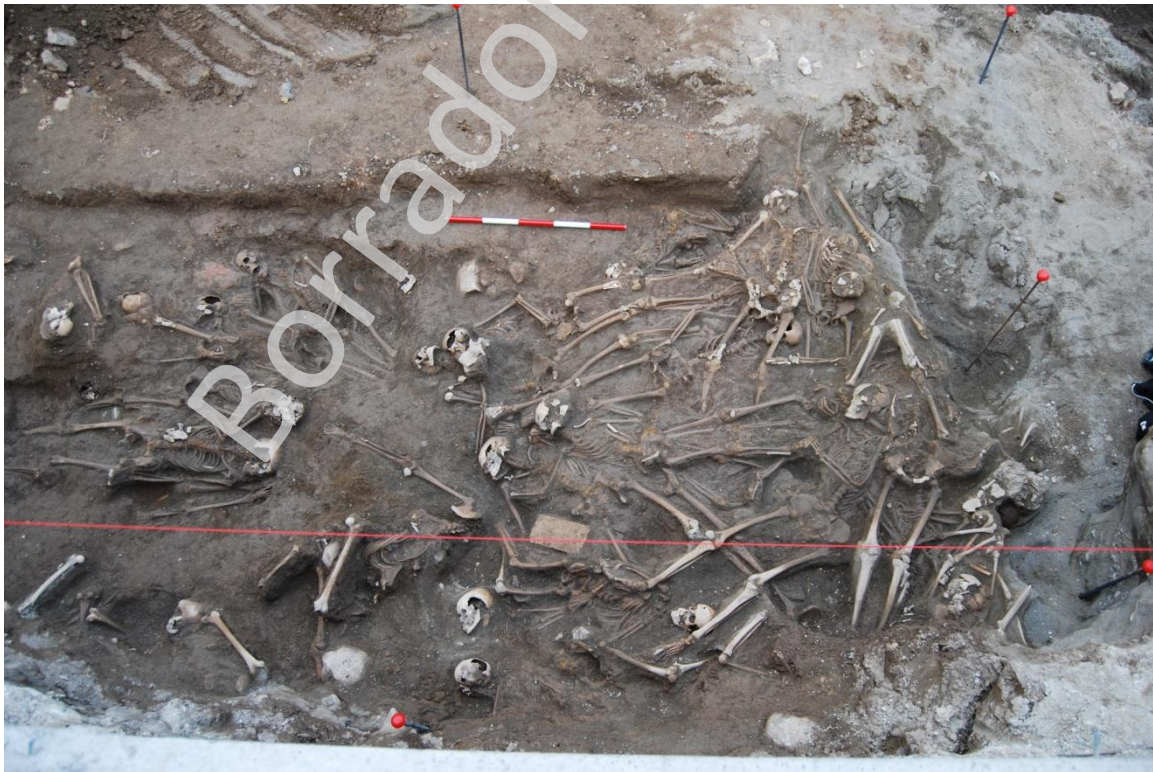
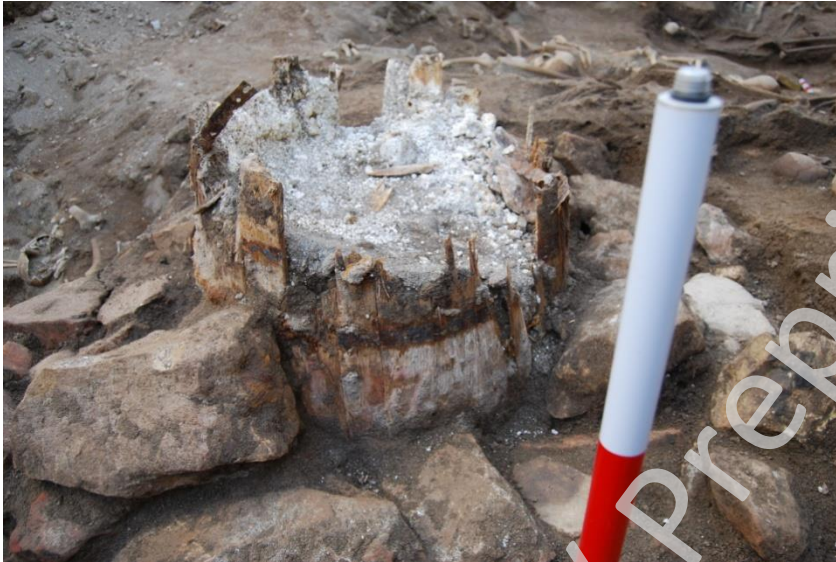
La fosa, denominada en esta actuación dentro del ámbito del **SECTOR 2**, albergaba una enorme densidad de enterramientos, superpuestos hasta en cuatro filas si

bien con una tendencia a la distribución radial aunque siempre de una forma caótica o arbitraria. Nos encontramos con un enterramiento en masa fruto de inhumaciones, intermitentes pero de manera precipitada, lo que insiste en la consideración de una rápida mortandad por enfermedades contagiosas.

En una tercera fase se documentó la continuidad de la fosa carnero que se había señalado como Ue. 4.3 en la excavación del año 2006. A partir del presente control observamos que lejos de terminar en la parcela, se extiende hacia el sur, hecho que se comprobó, aunque en forma de fosas parciales en la intervención contigua (SÁNCHEZ,

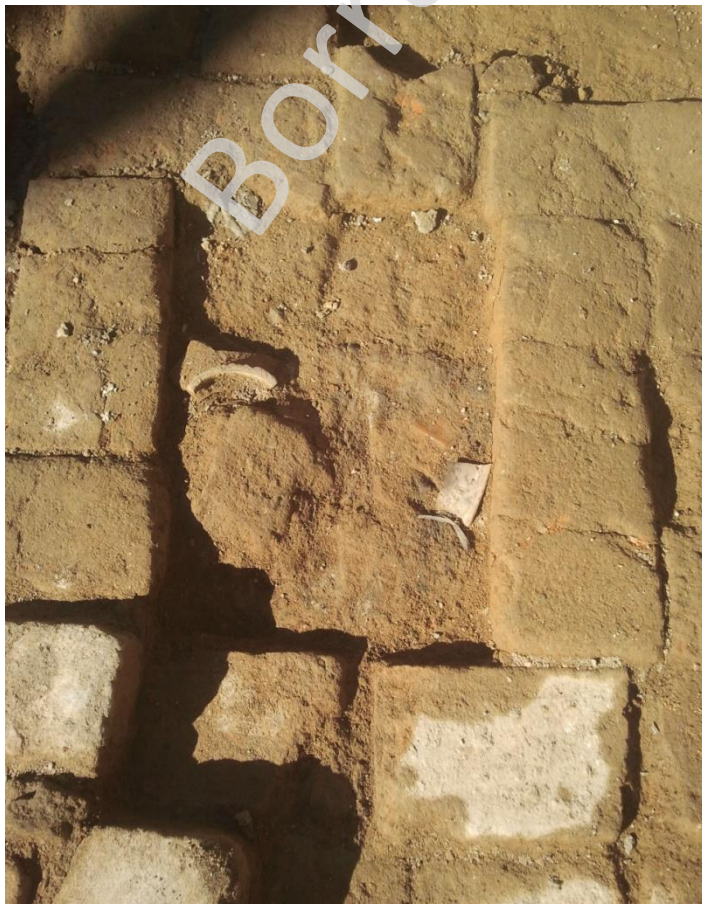
Al sureste escuadra conformando un pequeño aljibe (u.e.7) mientras que algo más al norte se nos marca una estancia de la que documentamos su cierre norte u.e.19 que interpretamos como un patio por la presencia de un pozo de agua a base de anillos cerámicos (Ue. 18)

También relacionada con el muro 5, encontramos, de nuevo al este de su alzado, una pequeña solería de ladrillo con un espacio casi cuadrado en el centro que interpretamos como un hogar (u.e.11) por trazas de fuego en su entorno más inmediato al igual que alguna olla. Este espacio doméstico presenta un cierre sur, u.e.12, en ladrillo dispuesto con aparejo simple en su alzado y con base a sardinel.

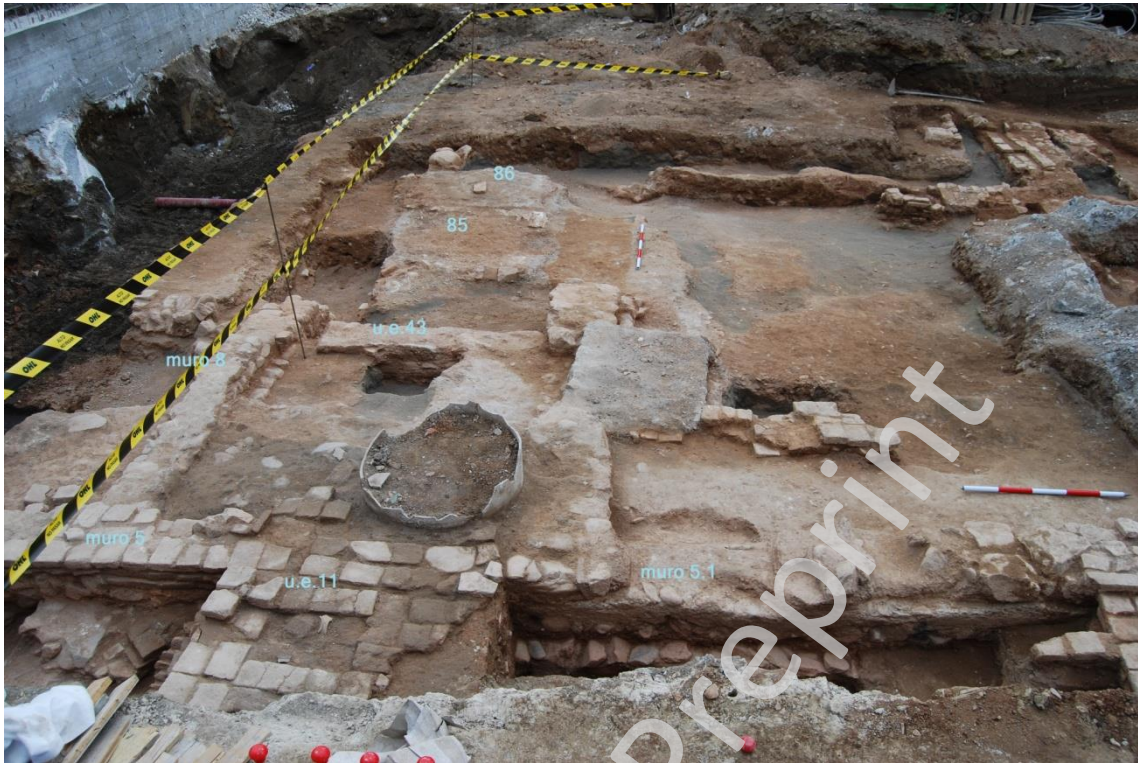
De igual modo aparece una estructura de mampostería careada, u.e.8 con eje E-W que pasa por debajo de u.e 5, conformando una crujía con 5.1, que encuentra un cierre al norte mediante otro muro con base de mampostería y recrecido en tapial que se denomina u.e. 17.

El espacio queda cerrado al oeste por el muro 43, del que nos queda una impronta de tapial sobre una hilera de mampostería. De esta manera tendríamos conformada la **estancia A**, cuya colmatación final sería con la tierra negruzca con materiales cristianos, u.e 1, mientras que su amortización corresponde a la rojiza u.e 4.

En su parte interior presenta un pavimento grueso de mortero calizo que se sustenta sobre el nivel de arena, que de nuevo actuaría de nivelación. Este pavimento se refacta con parches de mortero y ceniza (u.e.46) y sobre este descansa un suelo de ladrillos, u.e 6, que cronológicamente se adscribiría con el muro 5 y las reformas más modernas.

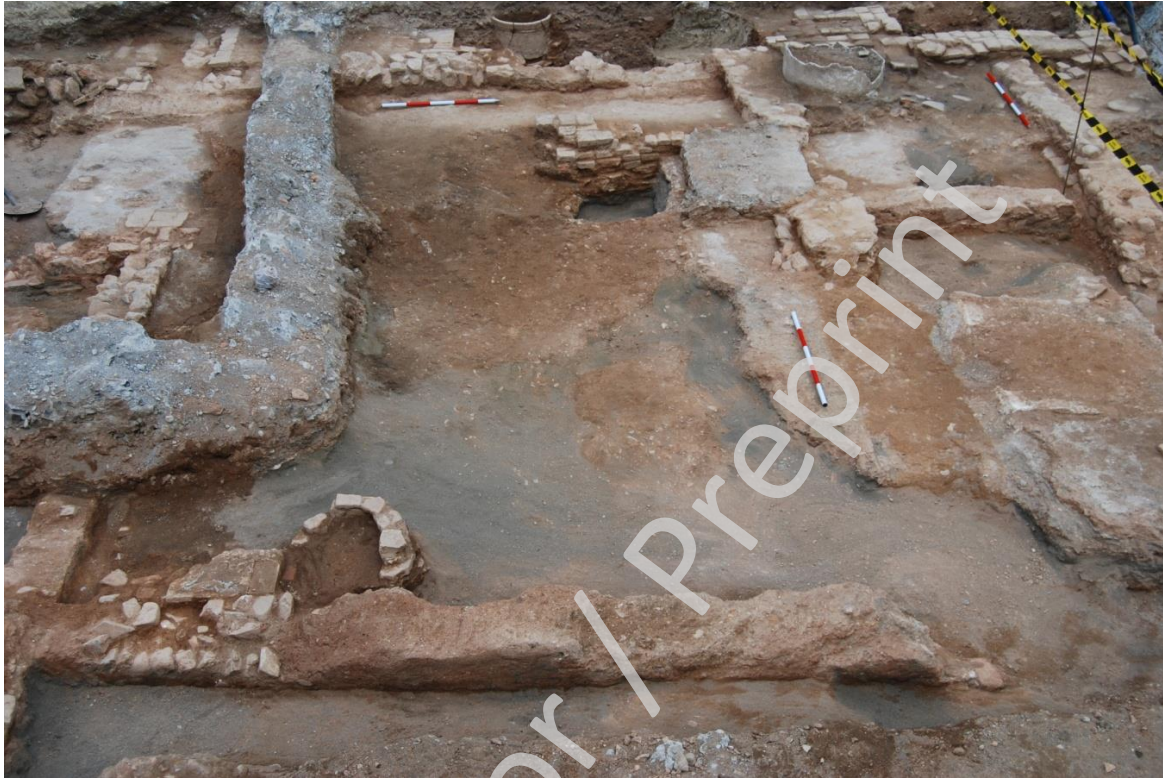
En este caso, al sur de la anterior, queda enmarcada por el muro 5 al este, y un muro de mampostería y ripios al oeste, que corresponde con la u.e.47, mientras que su cierre norte corresponde al muro 8, que cerraba también la estancia A al sur.

Esta habitación queda cortada por la introducción de la cimentación u.e2. En cuanto a su relleno vemos la misma secuencia que en la anterior, aunque el conjunto queda muy afectado por una gran fosa moderna que presenta materiales entre los siglos XVI y XVIII.

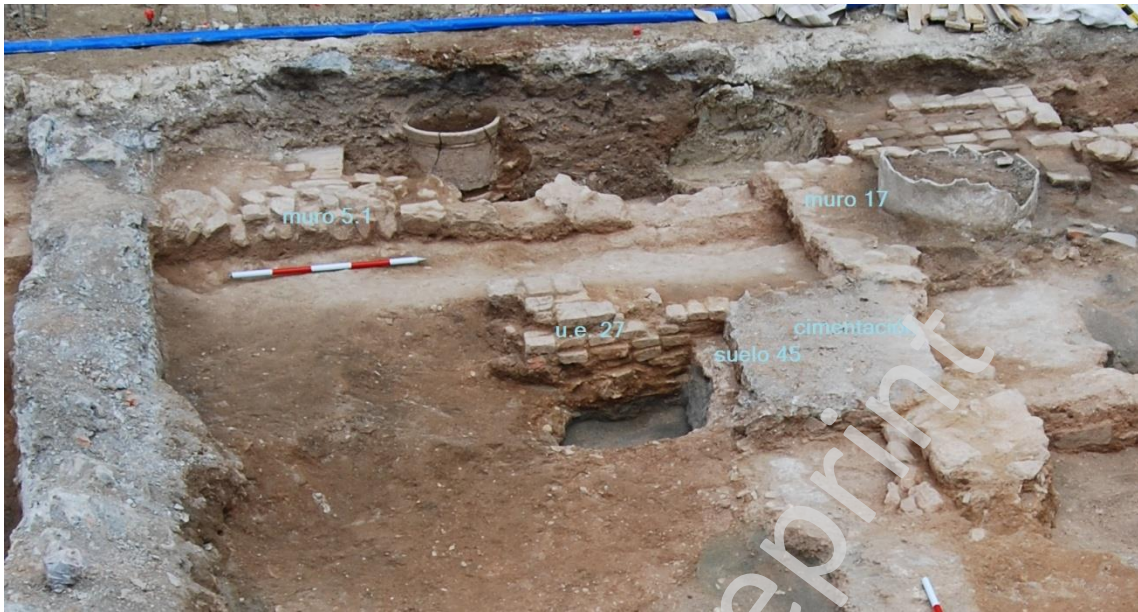
El elemento diferenciador en esta estancia es que se erige un muro paralelo al 5 que se denomina como u.e.27, con fábrica de ladrillo y alguna piedra, y juntos conforman un espacio que recuerda a un pequeño adarve. Este espacio entre ambos muros estuvo cubierto por un pavimento de mortero (u.e.23) del que apenas se conservan trazas salvo el muy evidente revoque que hace en la cara oeste del muro 5.1 y que acompaña al mismo en toda su extensión. Los elementos descritos no obstante son difícilmente interpretables dada la mala conservación del propio muro 27, del que apenas quedan unos retazos, y la enorme afección que produce el dado de cimentación denominado como u.e 3.

A nivel de colmatación de nuevo la arcilla roja (u.e.4) se encuentra como relleno general del espacio, hallándose directamente sobre los restos del pavimento 23 y sobre 46. Los aportes cerámicos tienen un techo nazarí aunque con evidente presencia de elementos almohades.

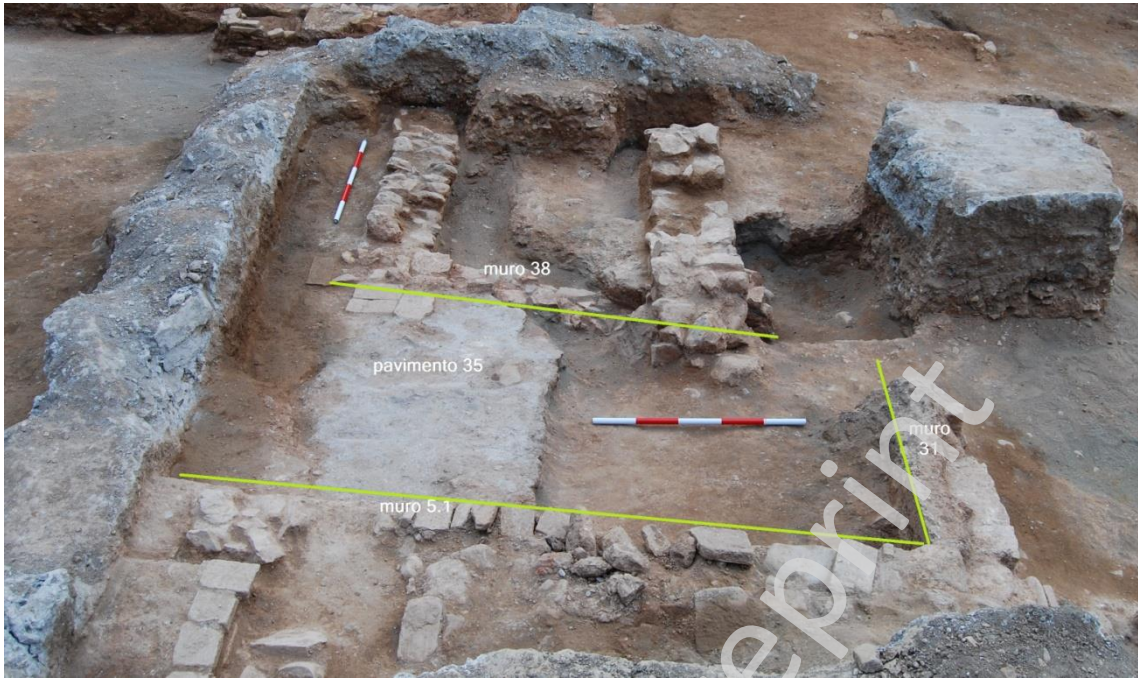
1 Estancia D. Vista general.

El muro 5.1 forma una crujía hacia el oeste con un muro de la misma factura, tapial y base de mampuesto, que corresponde a la u.e 31. Este muro queda cortado por un dado de hormigón en su desarrollo oeste.

El espacio arranca con la base de arena común en toda la planta para luego encontrar un preparado consistente de ceniza (u.e.35) sobre el que se asienta el suelo de mortero 23 revocando el alzado de 5.1.

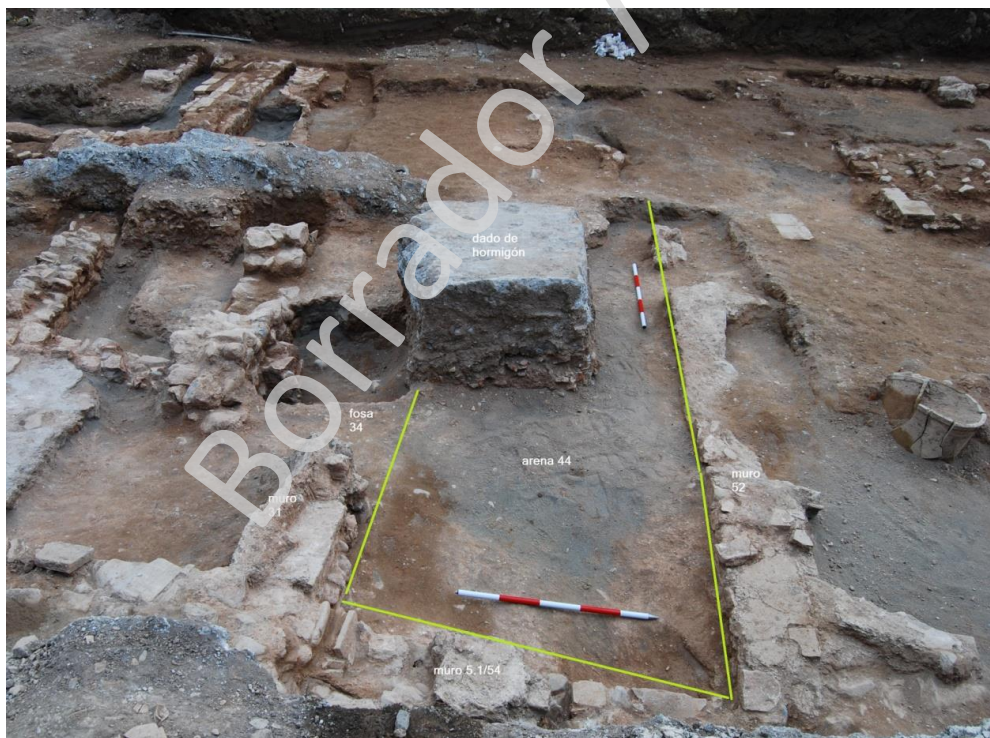
Articulada al oeste de 5.1 queda cerrada al norte por u.e.52 y por u.e.31 al sur. El muro 52 es tapial con alguna piedra en la fábrica. Se corta al oeste, pero parece guardar relación con la proyección de la estructura de tapial 71, denominada como 71.1. Estaríamos pues ante una gran estancia en cuyo interior se realizan varias compartimentaciones.

En general no se detecta pavimento alguno en el espacio interno de los muros, quedando en planta la u.e. 44 en base y sobre ella la tierra rojiza u.e.4.

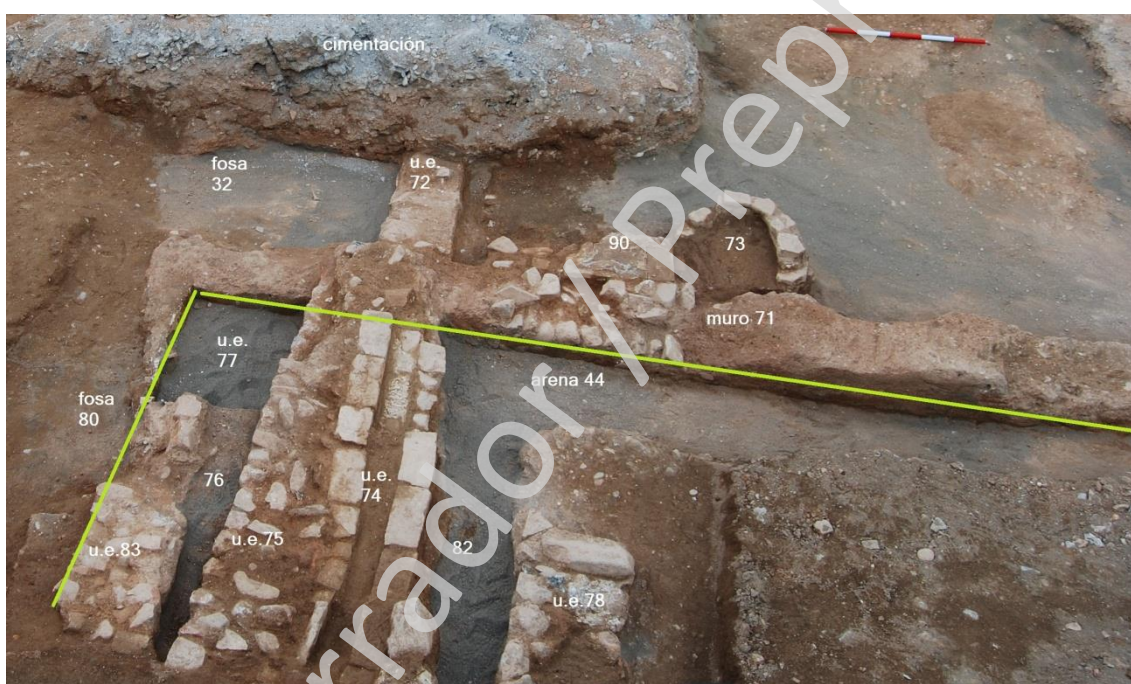
Arranca a partir de un muro rector con eje N-S, u.e 71, que cierra al norte por un muro que cruje hacia el oeste (u.e.79), ambos de fábrica de tapial. Presentan una compartimentación paralela a 79, denominada u.e.75, que conecta con el alzado oeste de 71, formando una estructura que relacionamos con un depósito de agua (u.e.77).

Las paredes internas que lo conforman presentan restos de enlucido y el relleno de esta estructura corresponde a un potente paquete de arena similar a la vista en la planta general (u.e.44). En cuanto a la cronología de este espacio, los muros 71 y 79 tienen una factura similar, empleando la tapia como técnica constructiva y forman una crujía clara. Por otro lado el muro 75 presenta un aparejo distinto, a base de mampostería careada y ripios si bien pueden verse algunos rastros de tapia quizás vinculados a derrumbes estructurales posteriores.

De cualquier forma debemos entender que el depósito 77 queda formado a partir de una reforma del espacio original mediante esta parcelación que conforma el muro 75.

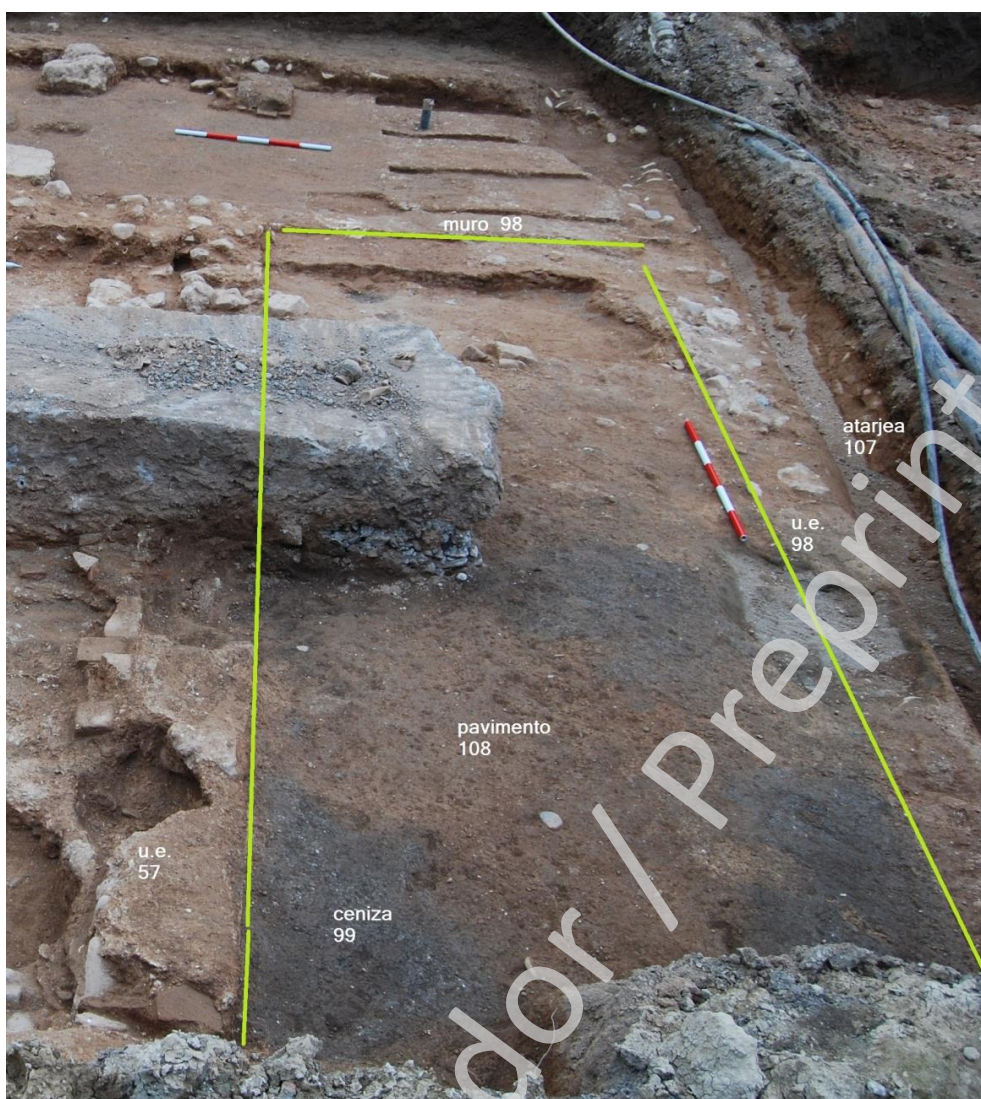
Queda dentro de la crujía formada por 54 (continuidad al Norte de la Ue.5) y 98, siendo su límite sur el muro –u.e.57. Este arranca desde la cara interna de 54 y queda cortado por un dado de hormigón- u.e.58, en su desarrollo oeste.

Hallamos un firme (u.e.108) del mismo tipo que el de la fuente. De igual manera se reforma con capas de cenizas –u.e.99, de modo que estas reformas resultan paralelas a las vistas en el espacio hidráulico. Se documenta al menos otra reforma sobre estos suelos en la cual se revisten de una lechada de cal a modo de cama para una solera de ladrillos, de lo cual queda una mínima evidencia debido a la irrupción de una fosa –u.e.103. Son las u.u.e.e. 55.1 y 55, respectivamente.

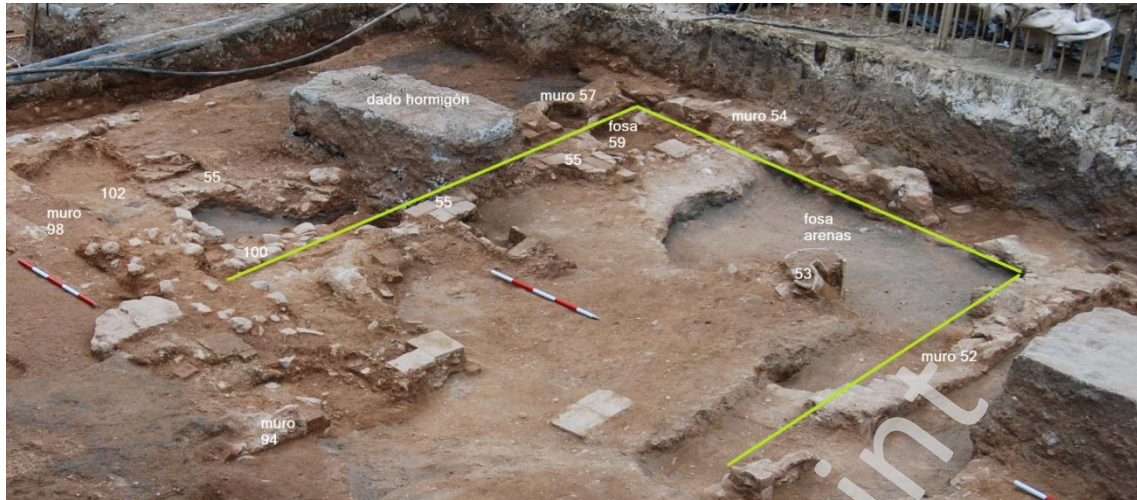
El muro 100 queda colmatado por u.e.95, un vertido de tejas y material constructivo localizado junto a la cara este de 97. Más al este, hasta la afección del dado de cemento, queda bajo u.e.101. Este estrato corresponde a un relleno de matriz rojiza similar a la u.e.4, con cierta compactación y que posiblemente sirviera como base para una lechada de mortero –u.e.55.1.

Es sobre esta preparación sobre la que se asienta la solería [-u.e.55](#) y con la que se relaciona una atarjea, [u.e.93](#), afectada también por la cimentación del mercado. Estos elementos conforman los vestigios de ocupación más modernos sin perjuicio de las numerosas fosas documentadas en el área, quedando todo el espacio bajo el paquete u.e.1.

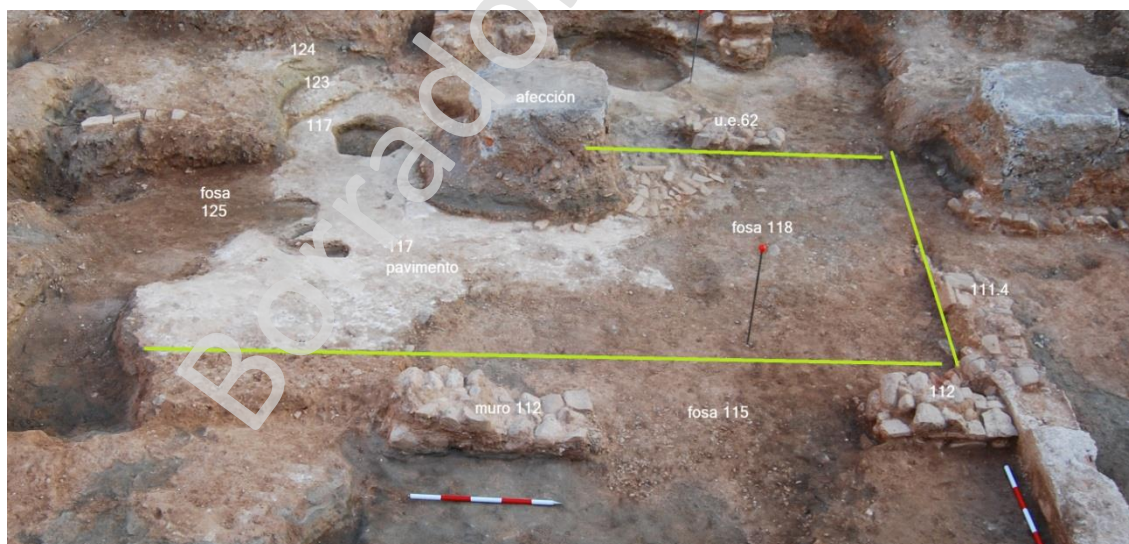
El suelo 117 se relaciona con su alzado oeste, donde queda cubierto con un derrumbe de tejas –u.e.116. Este espacio se denomina como **estancia K.**

Este pavimento de mortero de cal ocupa una gran superficie y presentando una buena conservación en general gracias a la buena factura que presenta.

El pavimento cuenta con una serie de agujeros de forma circular que se interpretan como puntos de inserción de grandes contenedores cerámicos. Se

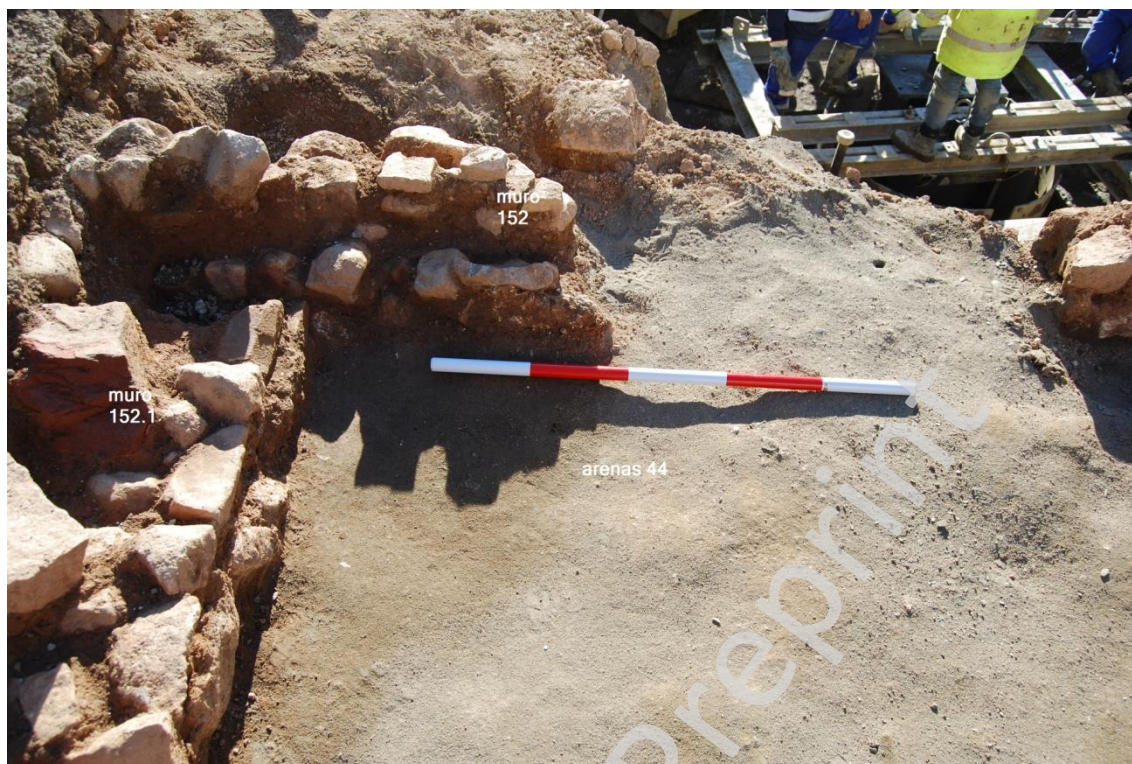
Los primeros hallazgos corresponden a la habitación [-u.e.152](#), que se encuentra colmatada parcialmente por las unidades 1 y 4, siendo esta última de nuevo, la que está presente también en su relleno interno. Consta de 3 muros con una cruzía bien definida correspondiente a sus cierres sur y este. Su lateral oeste, denominado como [152.1](#) resulta una amalgama de derrumbes de la propia estructura, quedando apenas un rastro de su línea original tras sanear las piezas caídas. El muro sur resulta afectado por lo que parece fue un pozo [-u.e.217](#), quedando en planta una patente fosa circular de arena.

Como adelantábamos el estrato 4 (tierra rojiza con aporte arcilloso) rellena los interiores, quedando colmatada por un revuelto de material constructivo y alguna piedra, posiblemente fruto de las alteraciones y fosas documentadas en la u.e.1 a lo largo de los trabajos.

Por debajo del nivel de 4 hallamos restos de suelo –u.e.152.3, con un mortero amarillento que cubre parte del alzado interno de los muros este y oeste. Otro detalle curioso es la presencia de la u.e.153, también bajo 4, semejante a un escalón vinculado a un posible vano en el cierre sur el cual presenta un preparado de grava compactada como aislamiento de base.

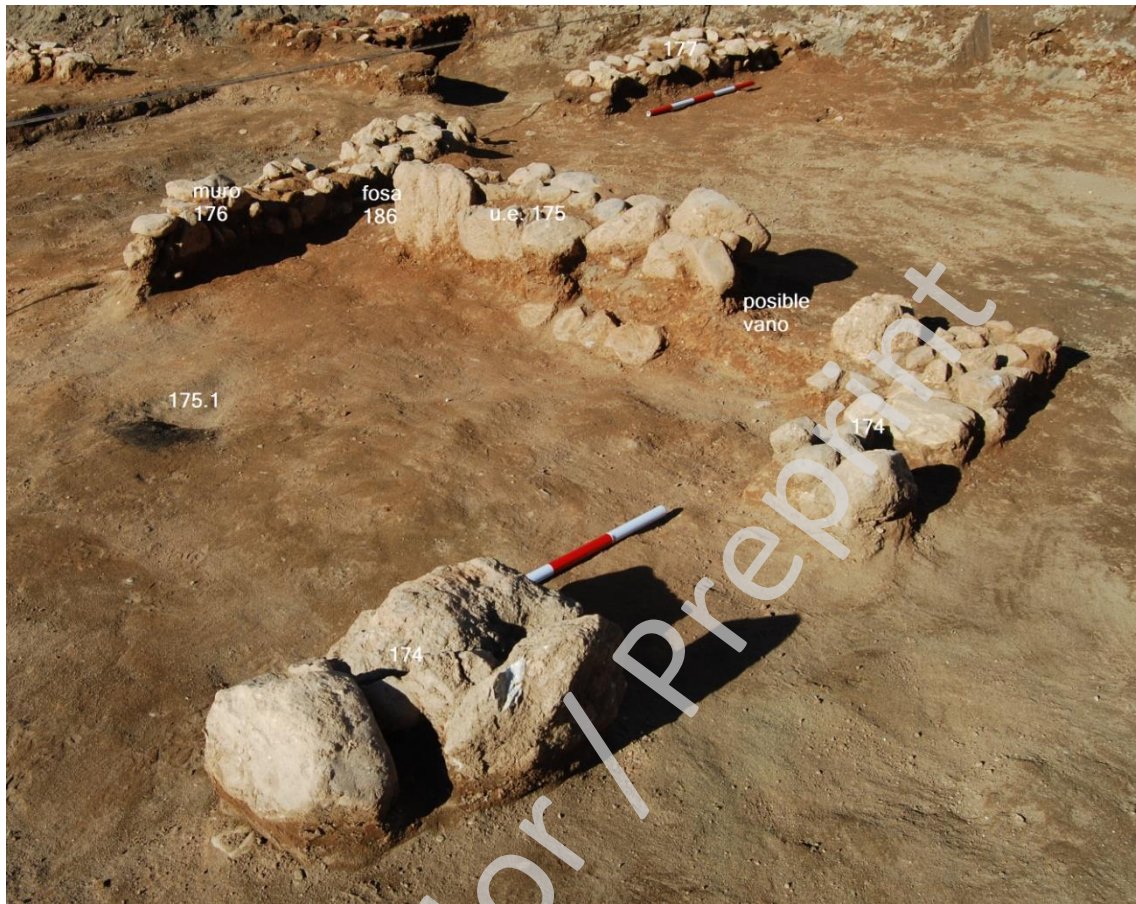
La zona occidental del sector vuelve a dejar ver los restos de una habitación conformada por muros de mampostería apoyada sobre la arena litoral. Estos muros (u.u.e.e. [174,175 y 176](#)) se encuentran muy arrasados y no podemos hallar un cierre sur. Afectados en parte por dos fosas, [u.e.177 y u.e.186](#), no se detecta pavimento o

nivel de uso alguno, salvo una forma redondeada y con relleno de cenizas y carbón, a modo de hogar –u.e.175.1.

Esta habitación parece haber contado con un vano cegado en el muro 175, en el cual se conserva un ladrillo perforado que sirviera de jamba.

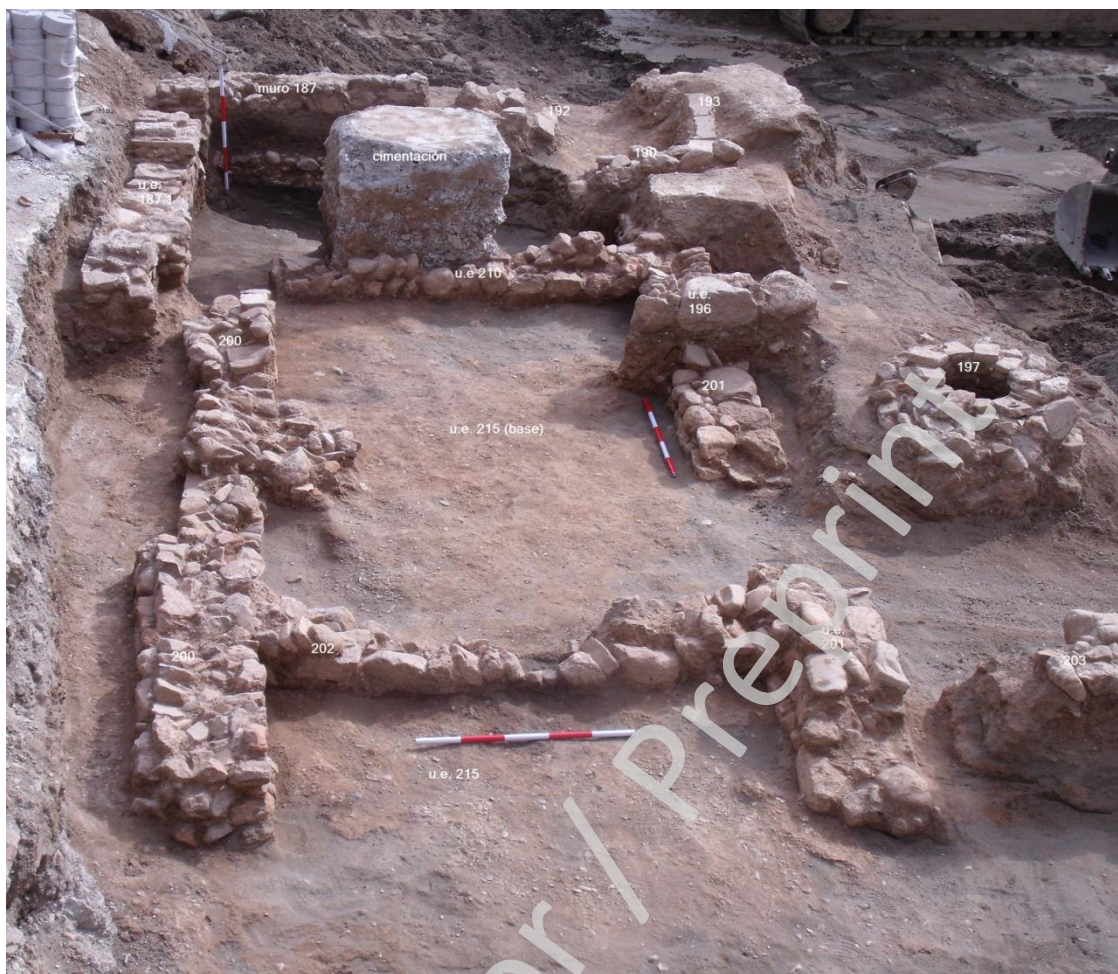
El punto más interesante de este sector es el hallazgo de una habitación con muros de mampostería careada bien definidos tanto a este como al oeste, que arrancan desde la arena geológica 164, denominada en este sector como [u.e.215](#). Consta de dos muros rectores, [u.e.200](#) (oriental) y [u.e.201](#) (occidental). Presentan compartimentaciones mediante los muros signados como 205 y 210, que presentan una buena factura al igual que los principales.

Los niveles de base se anclan la arena 215/164, que no contiene restos de ocupación alguna. El desarrollo vertical en la estratigrafía viene marcado por un paquete de entre 3 y 8 cms. de potencia, marcado por una matriz arcillosa y compacta de un vivo color rojizo –[u.e.214.](#), sobre la que encontramos las arenas 44, con sus elementos altomedievales, y como colofón llegamos a la u.e 4.

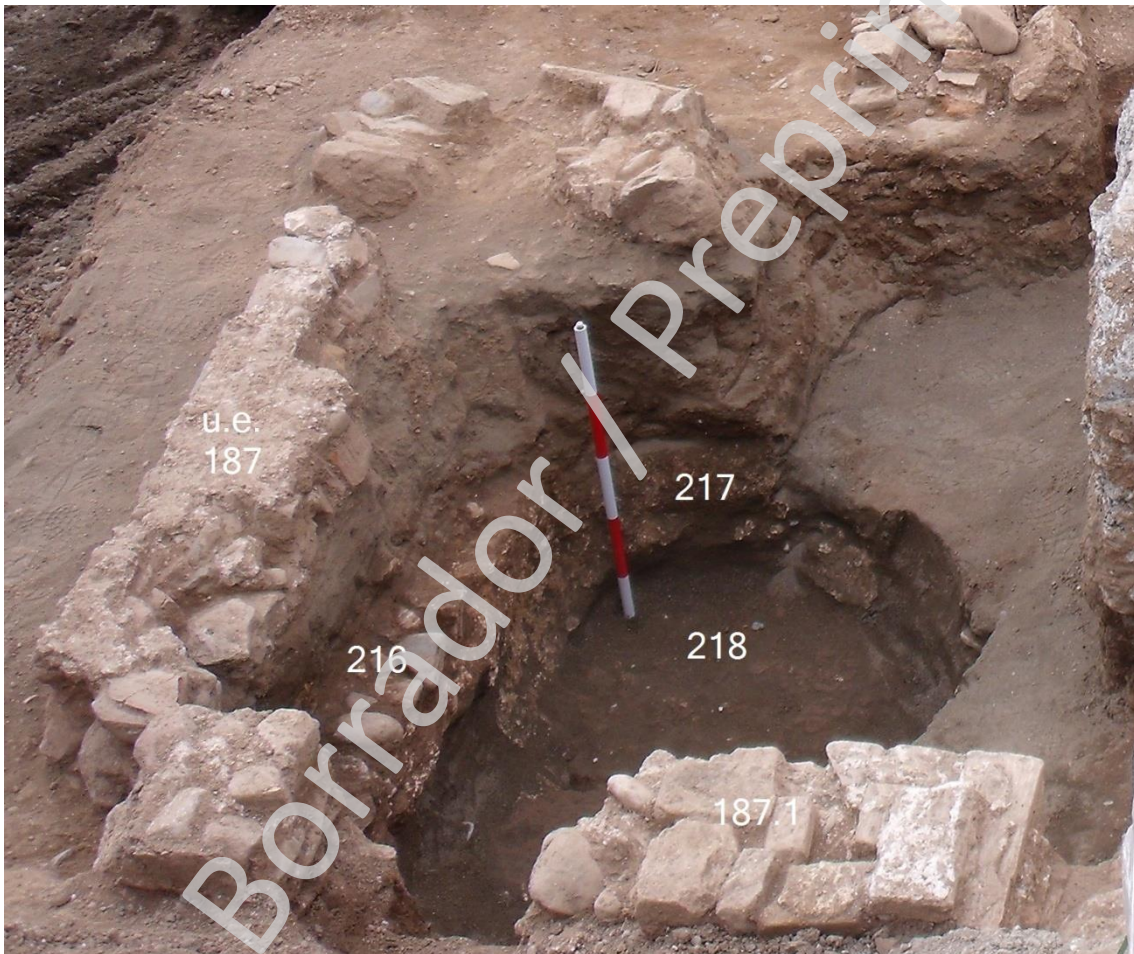
Los niveles de base del muro 187 nos permiten documentar otro testimonio interesante. Por debajo del asiento del propio muro hallamos restos de una tierra marrón claro con mucho aporte de arena y una potencia de unos 6 cms, bajo la cual se deja ver la cara norte de una estructura de mampostería con cantos medianos y una hilada inferior con cantos y rocas de arenisca. Se registra como [u.e.216](#). Tiene algo de limo y arcilla en su base pero la mayor parte arranca directamente de la arena 215. Un dato curioso es que conforme profundizamos para ver esa base encontramos que hay una capa de mortero blanco de cal que desciende verticalmente –[u.e.217](#). Siguiendo el rastro de esta lechada encontramos que conforma un espacio ovoide y que en el fondo del mismo hay una capa de arcilla roja en bruto, sin depurar –[u.e.218](#).

Desconocemos la función de esta oquedad, que en algún momento quedó rellena por arena, las mismas que le sirvieron de cerca y que se enlucieron con esa lechada de cal. En primera instancia se pensó en que fuera un silo o un depósito de agua, pero la fragilidad de unas paredes de arena, que se mostraron muy frágiles durante su limpieza, así como la inconsistencia del enlucido frente al fuerte preparado hidrófugo visto en estructuras vinculadas ex profeso a esos usos, nos lleva a descartar esta idea.
