# ANUARIO ARQUEOLÓGICO DE ANDALUCÍA 2013

## **Actividad Arqueológica Preventiva-sondeo en calle San Juan nº 23, Málaga**

**Cristina Martínez Ruiz**

Esta actividad arqueológica nos ha permitido acercarnos a un fragmento de la Málaga medieval. Estructuras que se corresponden con norias del periodo califal dan paso a un espacio residencial desde, al menos, época almohade, con un alcorque que sufre una importante remodelación ya en época nazarí.

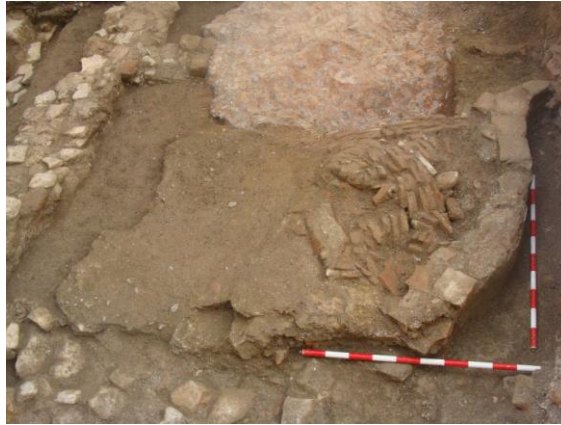
**lám.a.** Vistas desde el este de la fuente UE 62 y los suelos UE 99 y UE 100.

Tampoco podemos ponerlos en relación directa con los elementos de patio UE 99 y 100 y fuente UE 62, ni tampoco con el retazo en la esquina noroeste de patio UE 110 anteriormente descritos porque aparecen separados por una rotura que recorre el sondeo de este a oeste que separa ambos ambientes, se trata de UE 97.

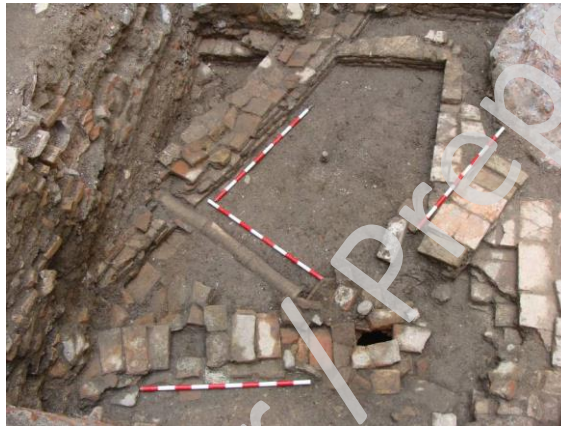
**lám.b.** Vista general desde el este, vemos como las diferentes estructuras modernas de desagüe rompen construcciones medievales.

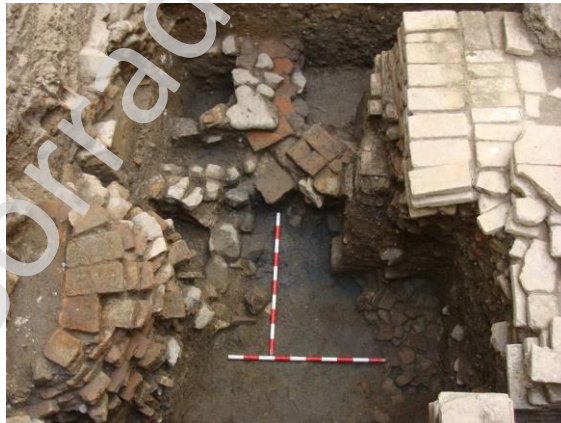
**lám.c.** Vista general desde el este donde podemos ver las estructuras que identificamos como norias.

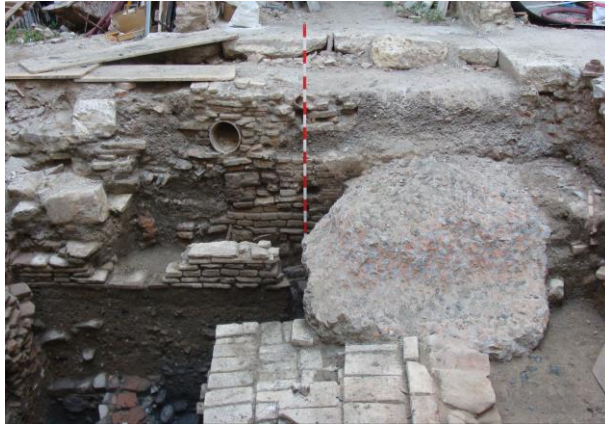
**lám.d. Vista final del perfil oeste.**

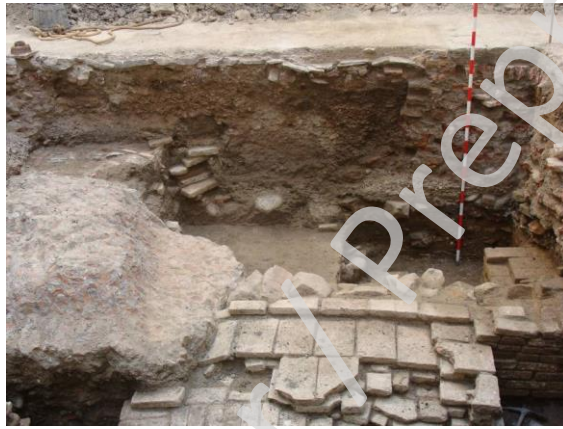
**lám.e. Vista final del perfil norte.**

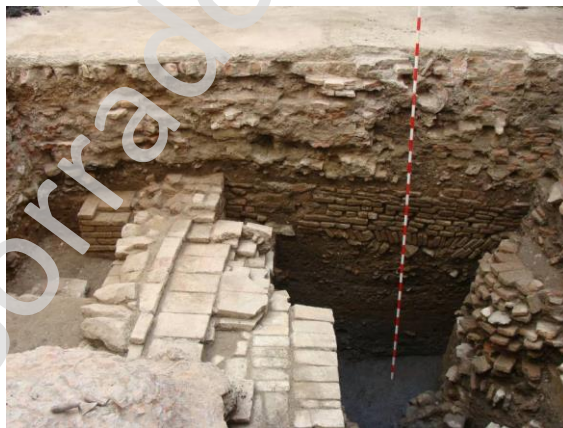
**lám.f. Vista final del perfil este.**

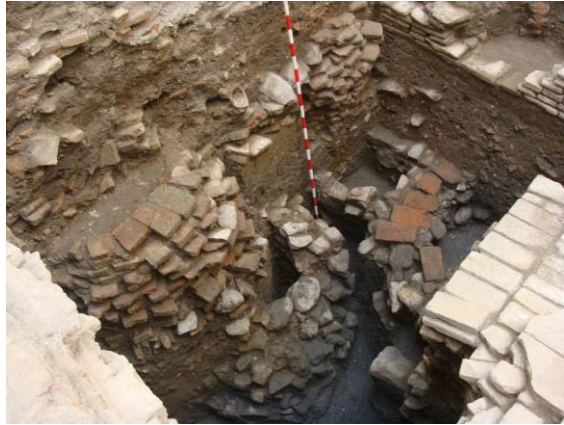
**lám.g.Vista final del perfil sur.**

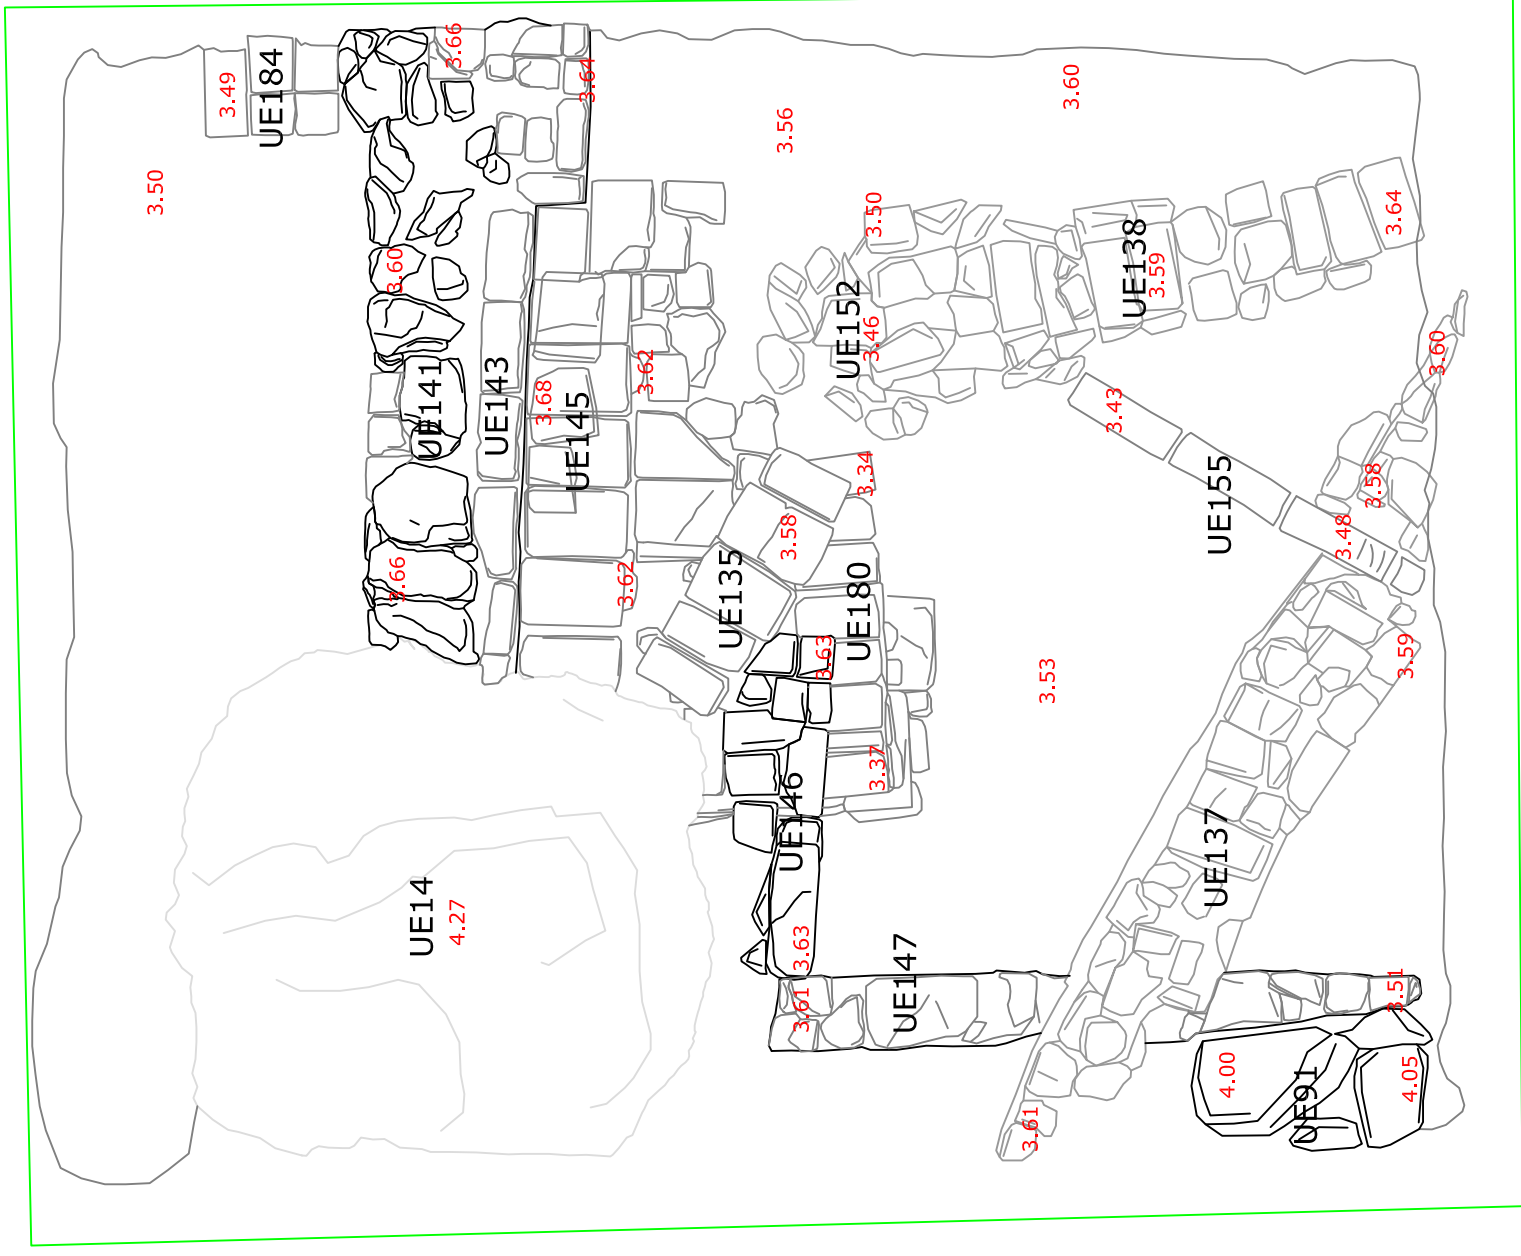
fig. 3. Planta de estructuras hispanomusulmanas y cristianas.

DIRECCIÓN ARQUEOLÓGICA <b>CRISTINA MARTÍNEZ RUIZ</b> PLANIMETRÍA TALLER DE INVESTIGACIONES ARQUEOLÓGICAS	PROYECTO MEMORIA FINAL. A.A.P. SONDEO EN CALLE SAN JUAN, 23. MÁLAGA.	PROMOTOR GESTIONES URBANÍSTICAS SAN JUAN 23, S.L.	FECHA AGOSTO 2015	ESCALA 1/25	PLANO PLANTA DE ESTRUCTURAS HISPANOMUSULMANAS Y CRISTIANAS.	PLANO Nº 3 HOJA I.DE.I.
---	--	---	----------------------	----------------	--	-------------------------------

Pues bien, una vez retirados todos los elementos descritos anteriormente, lo que aparece ante nosotros son una serie de muros de ladrillo de época hispanomusulmana, que se encuentran amortizados y afectados por una serie de atarjeas y tuberías de cerámica o atadores que hemos fechado cronológicamente de fines del siglo XV o siglo XVI. Las estructuras de recogida y desagüe ocupan la mitad sur del sondeo, y el total de las estructuras hispanomusulmanas  $\frac{3}{4}$  partes del mismo (ver fig.3).

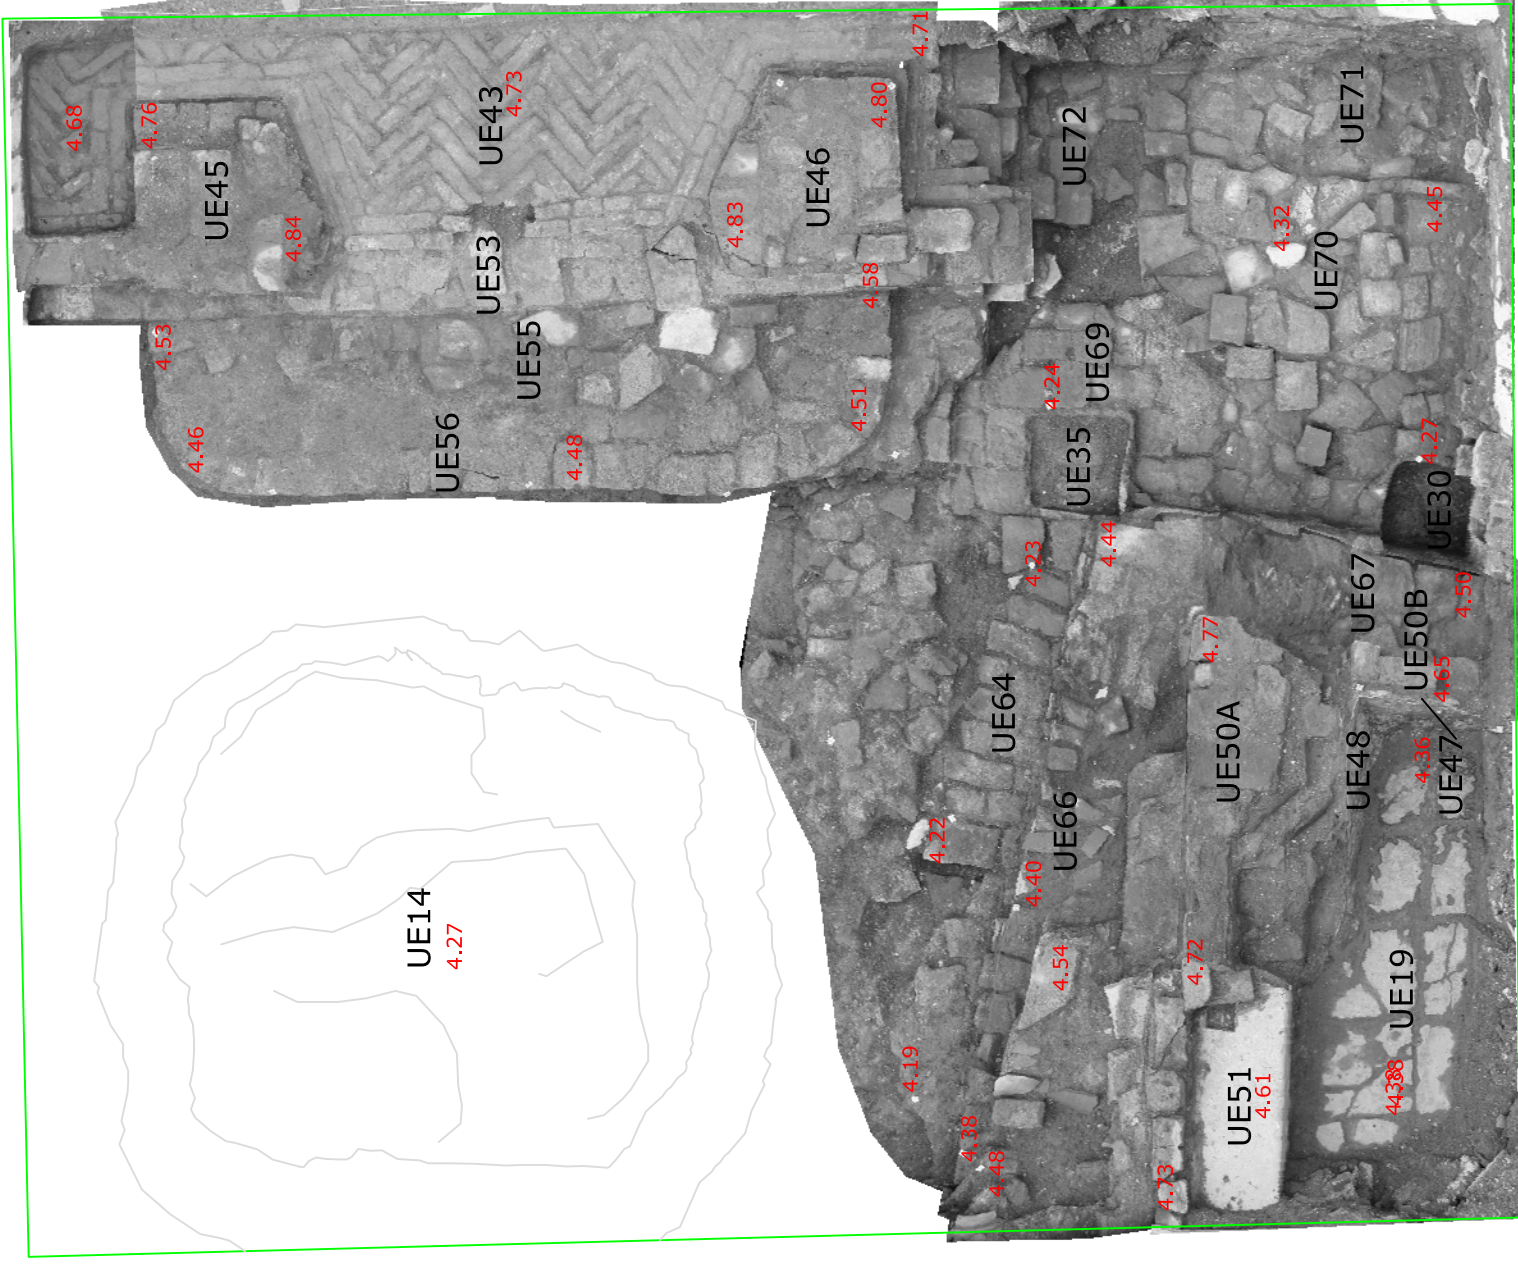
fig. 1. Planta de estructuras contemporáneas y actuales.

DIRECCIÓN ARQUEOLÓGICA CRISTINA MARTÍNEZ RUIZ PLANIMETRÍA TALLER DE INVESTIGACIONES ARQUEOLÓGICAS	PROYECTO MEMORIA FINAL. A.A.P. SONDEO EN CALLE SAN JUAN, 23. MÁLAGA.	PROMOTOR GESTIONES URBANÍSTICAS SAN JUAN 23, S.L.	FECHA AGOSTO 2015	ESCALA	PLANO 1/25	PLANO Nº
						1
						HOJA I DE I.

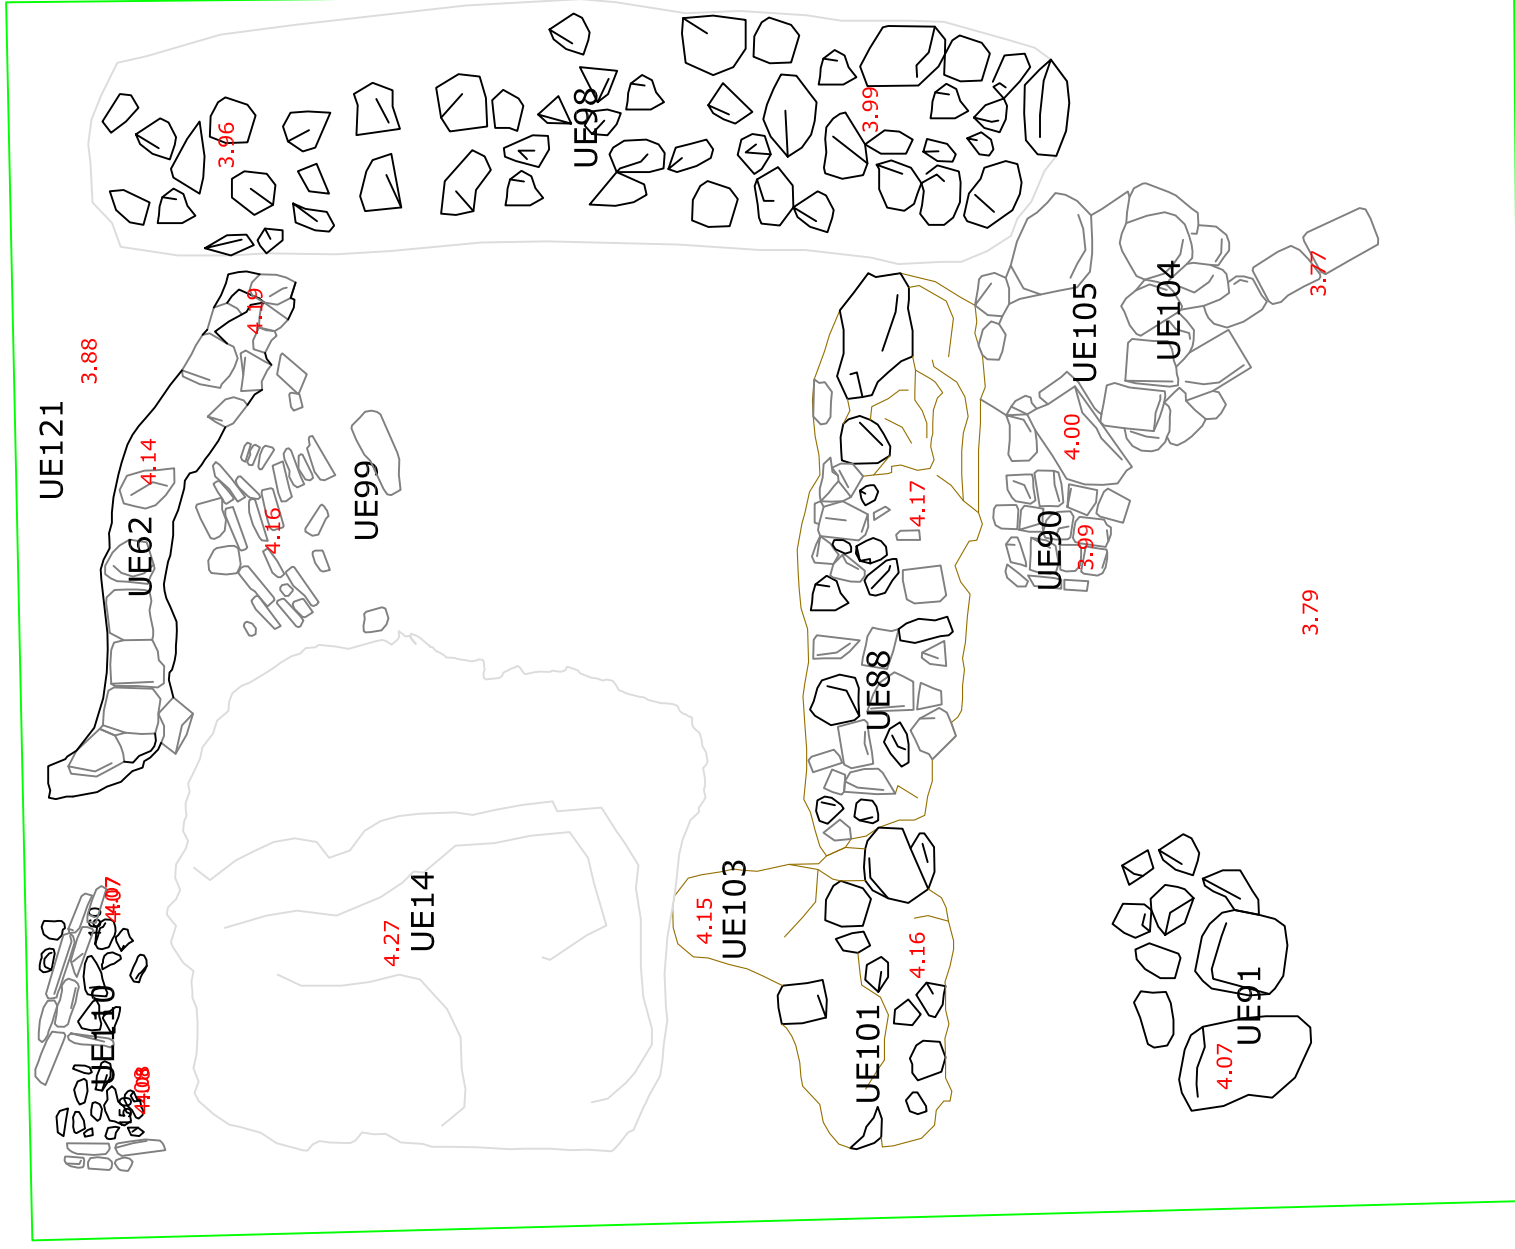
fig. 2. Planta de estructuras modernas y contemporáneas.

DIRECCIÓN ARQUEOLÓGICA <b>CRISTINA MARTÍNEZ RUIZ</b> PLANIMETRÍA <b>TALLER DE INVESTIGACIONES ARQUEOLÓGICAS</b>	PROYECTO MEMORIA FINAL. A.A.P. SONDEO EN CALLE SAN JUAN, 23. MÁLAGA.	PROMOTOR GESTIONES URBANÍSTICAS SAN JUAN 23, S.L.	FECHA AGOSTO 2015	ESCALA 1/25	PLANO PLANTA ESTRUCTURAS ÉPOCAS MODERNA Y CONTEMPORÁNEA.	PLANO Nº 2
						HOJA I.D.E.I.

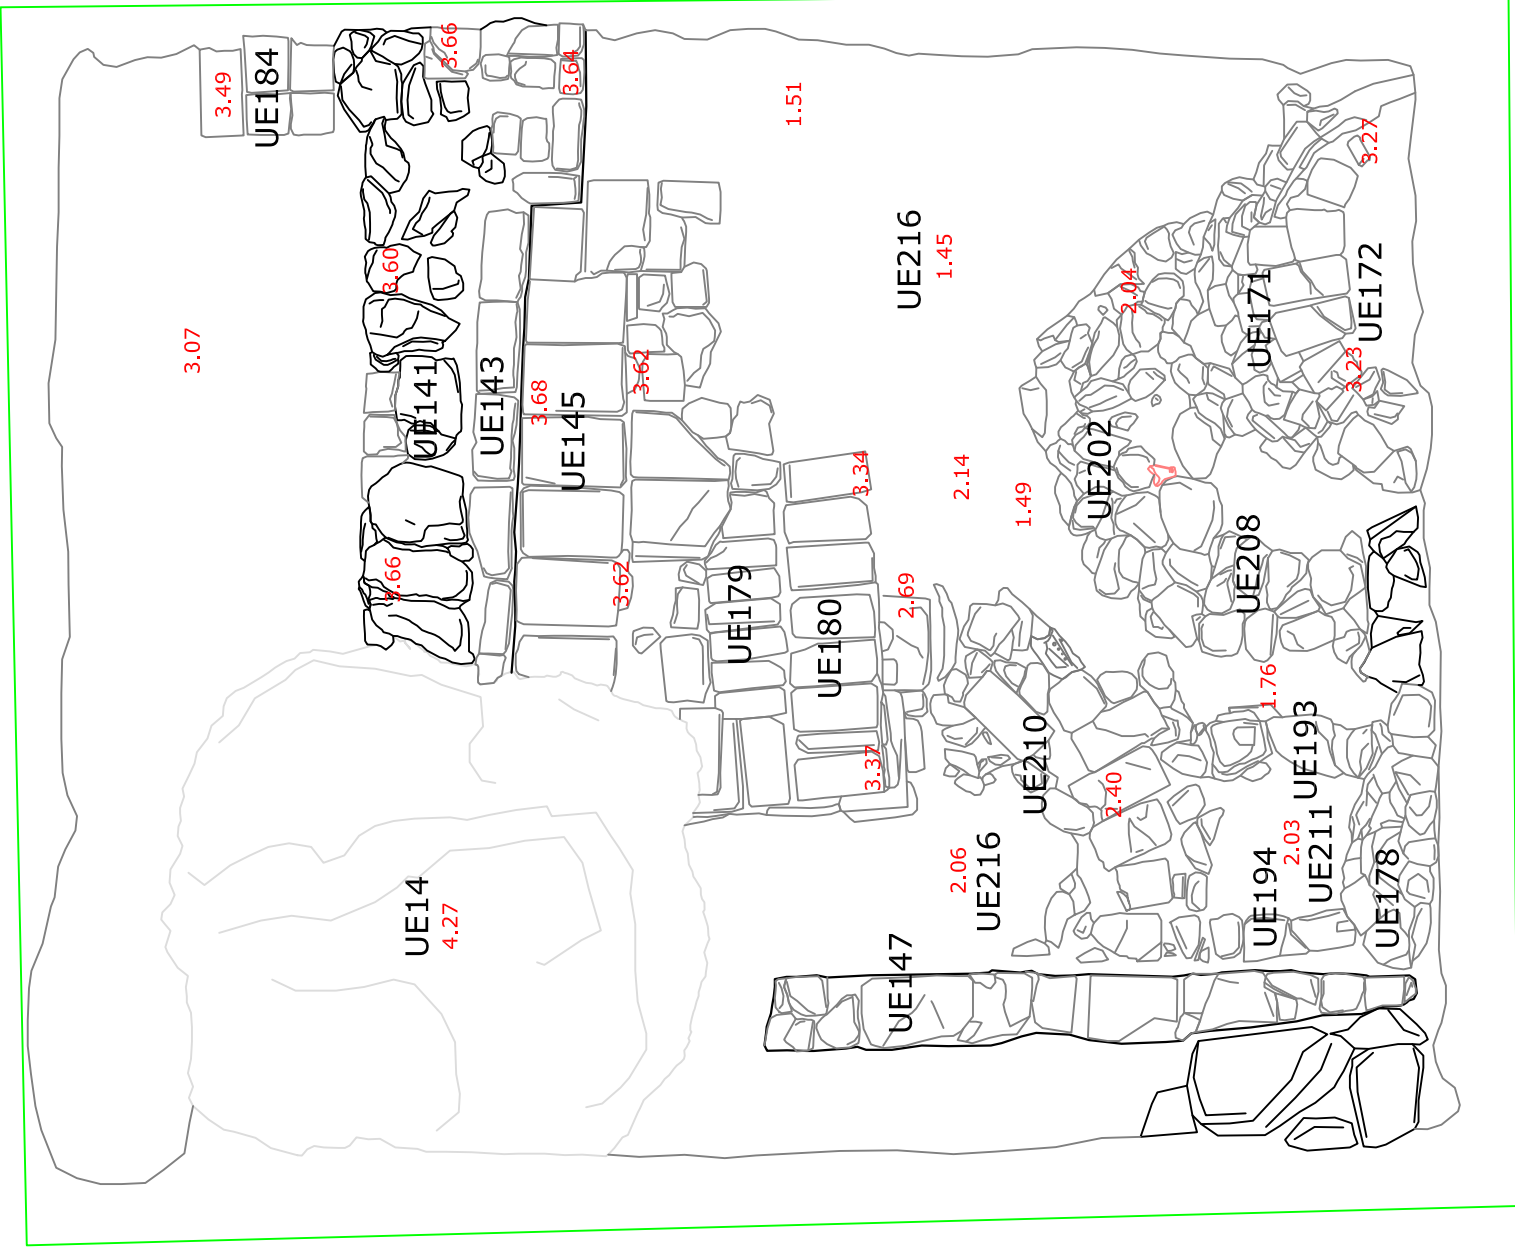
DIRECCIÓN ARQUEOLÓGICA <b>CRISTINA MARTÍNEZ RUIZ</b> PLANIMETRÍA TALLER DE INVESTIGACIONES ARQUEOLÓGICAS	PROYECTO MEMORIA FINAL. A.A.P. SONDEO EN CALLE SAN JUAN, 23. MÁLAGA.	PROMOTOR GESTIONES URBANÍSTICAS SAN JUAN 23, S.L.	FECHA AGOSTO 2015	ESCALA 1/25	PLANO PLANTA FINAL. ESTRUCTURAS MEDIEVALES.	PLANO Nº 4
						HOJA I.D.E.I.
