ANUARIO
ARQUEOLÓGICO
DE ANDALUCÍA
2003

INTERVENCIONES ARQUEOLÓGICAS EN APOYO A LA RESTAURACIÓN DE LOS BAÑOS ÁRABES DE LA JUDERÍA DE BAZA, CAMPAÑA 2003

MARYELLE BERTRAND
JOSÉ RAMÓN SÁNCHEZ VICIANA

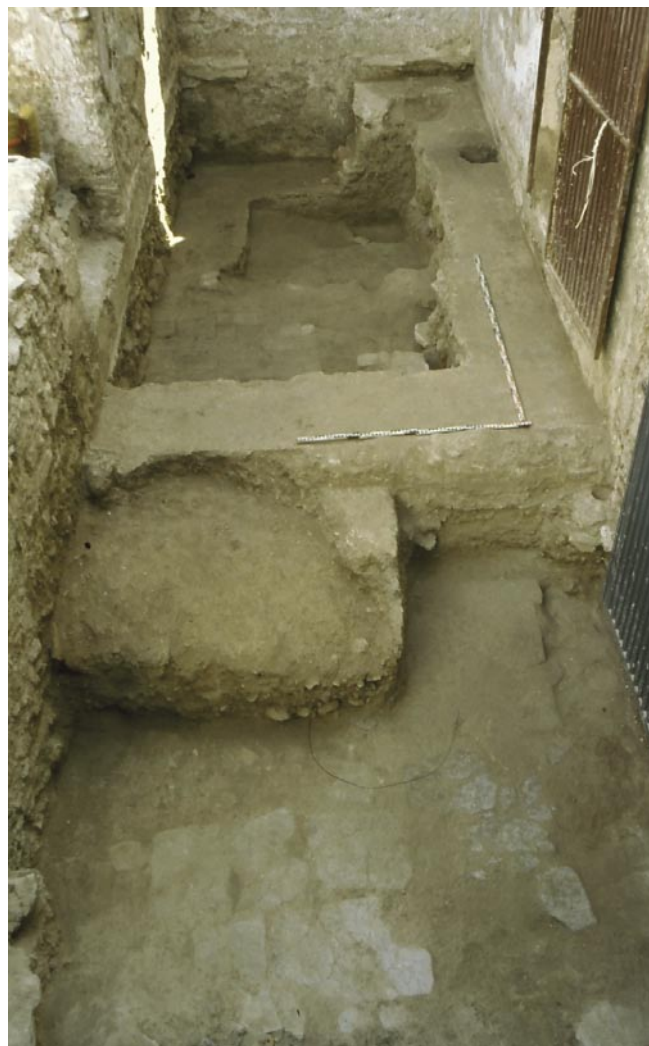
LAM. I: Vista general de área ocupada por el jaraíz. En primer plano la fosa para insertar el pilón. Junto a la puerta puede verse la quicialera.

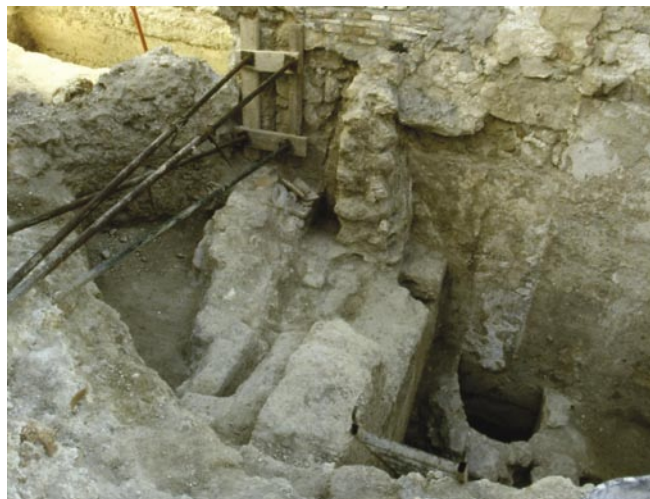
LAM. II: Sector G4 en curso de excavación, estructuras hidráulicas.

4. SISTEMA DE CANALIZACIONES. Sectores E4 y G4. (Lam. II). La excavación de los sectores E4, G4 y H0, iniciada en la campaña del año 2000, se planteó con el objetivo de descargar el muro oblicuo M119, en muy mal estado de conservación, y comprobar su cronología, así como para despejar el lateral W del baño, próximo a la acequia, en busca de las posibles estructuras hidráulicas asociadas. Efectivamente, los trabajos realizados en este sector permitieron identificar la acequia medieval y documentar el sistema, por otra parte muy sencillo, de abastecimiento en agua del baño. Las fundaciones de los muros exteriores de las casas subactuales colindantes con la calle Acequita aparecieron montadas sobre de una larga fila de grandes lajas talladas de calcáreo gris colocadas de canto⁴, con una pendiente bastante pronunciada (3.7 % de media). Se trata, visiblemente, de una de las antiguas paredes laterales de la acequia Acequita, posteriormente revocada y dentro de la cual se instaló la canalización moderna. Las lajas descansan en el fondo de otro canal de mortero de cal, bordeado por un caballón de piedras y mortero de cal. No fue posible datar con precisión la acequia de lajas, por la presencia de las fundaciones subactuales y las continuas remociones de tierra debidas a la inserción posterior de múltiples atadores de desagüe. Probablemente es antigua, por su factura y el tipo de piedra utilizada, idénticas a las que presentan varios pilares de la ciudad. Muestra un arreglo posterior, realizado con lajas de factura diferente, al exterior del canal en el sector G4. Cabe pensar, a falta todavía de documentación escrita que lo corrobore, en las obras de construcción, en 1519, del caño de Santiago, situado a unos 50 m, y a sus múltiples refacciones, realizadas por diversos canteros a principios del s. XVI⁵. La datación de la acequia de hormigón de cal, sin embargo, no dejaba lugar a dudas. Por sus niveles arqueológicos asociados, a la altura de los caballones laterales, y el material cerámico exhumado más abajo en su talud, se trata,

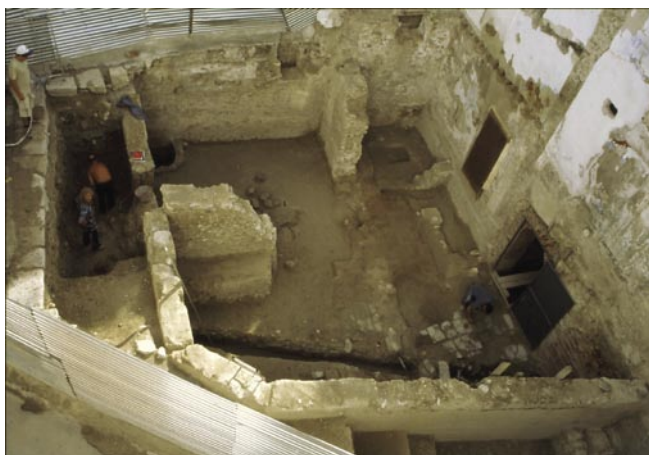
LAM. III: Vista general del Maslaj.

Organización del *maslaj*. (Fig. 3, Lam III). Después del abandono del baño se produjo, como hemos visto, una remodelación completa del *maslaj*, precedida por la demolición y desescombros casi total de las estructuras interiores medievales. Solo fueron conservados los muros periféricos, afortunadamente en toda su elevación, y las jambas de ladrillo de la puerta de entrada principal desde la calle. Estos muros, de solo 47 cm. de espesor, están montados en tapial de tierra con poca cal, de calidad muy inferior a los del núcleo de las salas húmedas. Forman un polígono bastante irregular adosado al *barid*, claramente adaptado a la presencia de la acequia que discurría por encima, en su lateral oblicuo W y su esquina W achaflanada. Se trata de un recibidor de gran tamaño (64.3 m² de superficie útil), comparable por sus dimensiones al *maslaj* del baño de la Plaza de los Mártires de Córdoba (64 m²)⁶, uno de los más amplios censados hasta momento, si se exceptúan el recibidor del baño de Murcia⁷, de 80 m², o los de algunos baños de Norte de África como los de Oujda (72m²) o Zagora⁸ (78,40 m²). A pesar de

la amplitud de las demoliciones cristianas, una excavación fina de los vestigios subsistentes ha permitido reconstituir parte de la planimetría y sobre todo la organización general del recibidor en época medieval. Se encontraron los restos enrasados de cuatro pequeños pilares acodados de ladrillo, de 45 cm. de lado, que conforman un pequeño patio situado en posición descentrada y parcialmente rodeado por galerías (Lam IV). La distancia entre pilares resulta bastante variable (3.67, 3.62, 3.74 y 3.57), para adaptar su posición al plano muy irregular del *maslaj*, y a la presencia de la atarjea que atraviesa una de las esquinas. En el sector E. se localizaron las fundaciones de los muros de tapial de tierra de dos habitaciones, cuya traza más precisa se detectó por unas finas líneas de yeso que bordean la base de sus paramentos. Estas dos habitaciones presentan una sucesión de suelos de yeso, con numerosos fragmentos de material cerámico y de vidrio nazarí. Con excepción de un posible arranque de muro, apoyado al muro M119 y asociado a un resto de solería de ladrillo, no ha sido posible encontrar más datos sobre los sectores N y W del *maslaj*, al parecer totalmente arrasados. No obstante, quedan posibilidades de obtener informaciones complementarias sobre esta área, cuando se acometa la demolición completa de los muros M122 y M118 y el testigo subyacente.

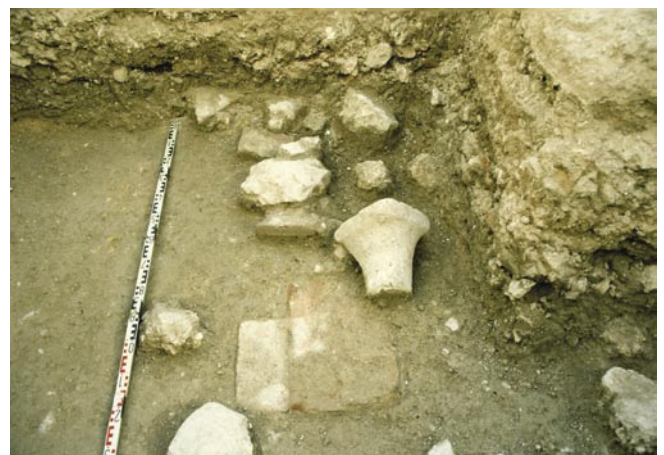
LAM. IV: Fragmento de capitel reposando junto a la cimentación de uno de los pilares del maslaj.

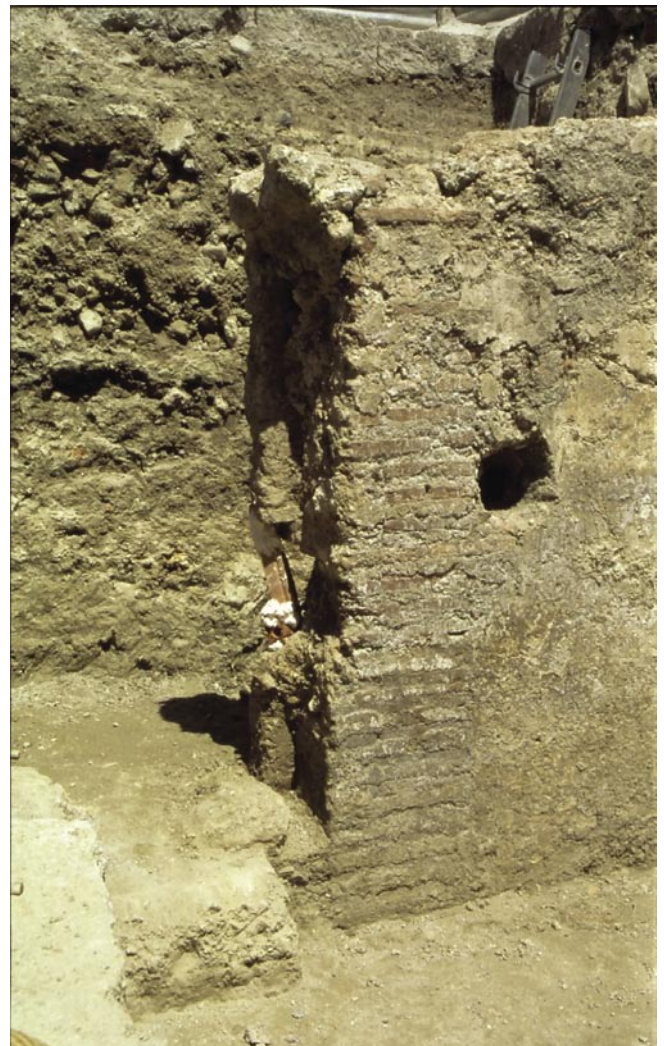
LAM. V: Puerta de acceso al maslaj.

Puerta de entrada al maslaj. La puerta de entrada al baño era muy sencilla, sin rastro de decoración alguna, enmarcada por dos pilares de ladrillo, de 45 cm. de lado, que debían soportar un simple dintel de madera (Lam V). Estos pilares presentan un renvalso de ladrillos que indican que esta puerta, muy ancha (1.49 m), probablemente de dos hojas montadas sobre quiciales, abría hacia el interior. Se dispone aparentemente al mismo nivel que la calle situada en esta época unos 2.80 m debajo del nivel actual, y con toda probabilidad, dado la configuración del terreno, abocando sobre un callejón o espacio semiprivado triangular situado entre el muro de fachada y el abrupto terraplén de la acequia. Junto a la jamba E, a media altura, se localiza un orificio picado en el tapial atravesando el muro, de 13 cm. de diámetro, que pudo quizás servir de mira al guardián del baño.

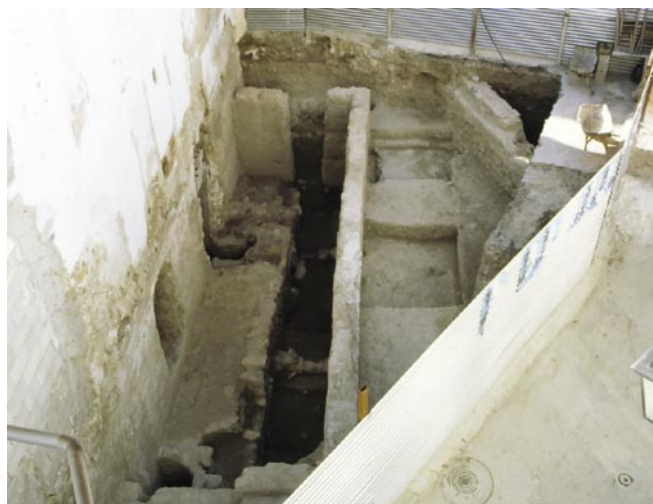
LAM. VI: Vista general de la sala de la caldera.

El cuarto de la caldera del baño se presenta como un espacio rectangular de 28,2 m², adosado al núcleo central de las salas húmedas¹⁸ (Fig. 3, Lam VI). Está formado por unos muros de argamasa del mismo espesor que los del *maslaj* (47 cm.) pero de mejor factura, con cajones de mortero encofrado bastante similares a los del núcleo central del baño. Están conservados en toda su elevación (2.70 m), salvo en el caso del muro transversal M171 que fue demolida en época posterior parte de una hilada de cajones y de un recorte vertical del tapial practicado en el muro M172. La organización interior no presenta por ahora paralelos directos con los escasos ejemplares conocidos, por su simplicidad y por la notable ausencia de pilas de agua caliente adentrándose en esta habitación.

El horno. Este horno está constituido por un simple túnel con paredes y solería²⁴ de ladrillos, de 2.22 m de largo por 66 cm. de ancho (Lam VI). Está abovedado por aproximación de hileras de ladrillo, de factura idéntica a las estructuras del hipocausto, en el cual desemboca directamente en el pasillo central. Su altura, de 1.28 m lo hace visitable y permite la limpieza del conjunto del sistema. Como es habitual, desde un punto de vista constructivo, el horno y su hipocaustum, aunque situados en ámbitos diferentes, forman un bloque homogéneo, edificado de una vez. El análisis de los ladrillos y de la arcilla utilizada como mortero debería permitir determinar si se utilizaban, como en Marruecos, aditivos como la sal para conseguir ladrillos refractarios. Hacia el pasillo del cuarto de la caldera, el túnel presenta un fuerte escalón de ladrillos de unos 37 cm. de altura, recubierto con mortero de cal, y un murete de grandes piedras que reducen la boca del horno a unos 40 cm. de altura. Este murete de piedras, visiblemente, se derrumbaba y se reconstruía cada vez que se efectuaba la limpieza. El socavón situado delante de la boca del horno no se excavó por estar situado por debajo de la línea de fundaciones de los muros periféricos. Es de notar el gran número de arreglos y remiendos detectables en este horno, aún mayores en el frontal y en el suelo de la caldera. Se realizaban en gran medida con materiales de recuperación (fragmentos de ladrillos quemados y desprendidos), utilizando como mortero la misma arcilla de color anaranjada sin cocer. Durante el proceso de excavación se documentó esta arcilla que embadurnaba todavía el frontal del horno, antes de su última quema. Estas refacciones debieron de ser muy frecuentes, tal como lo indica la finísima estratificación que alterna este tipo de arcilla con cenizas, encontrada en el suelo conservado en el sector G1 del pasillo, sobre una potencia de 25 cm.

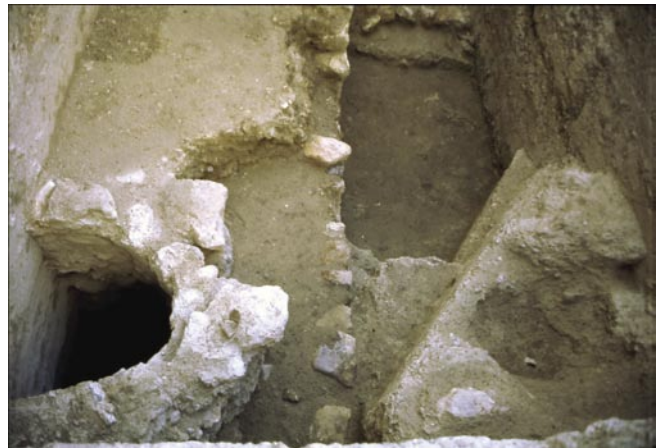
LAM. VII: Pozo y cuña de tapial de argamasa del lateral N del cuarto de la caldera.

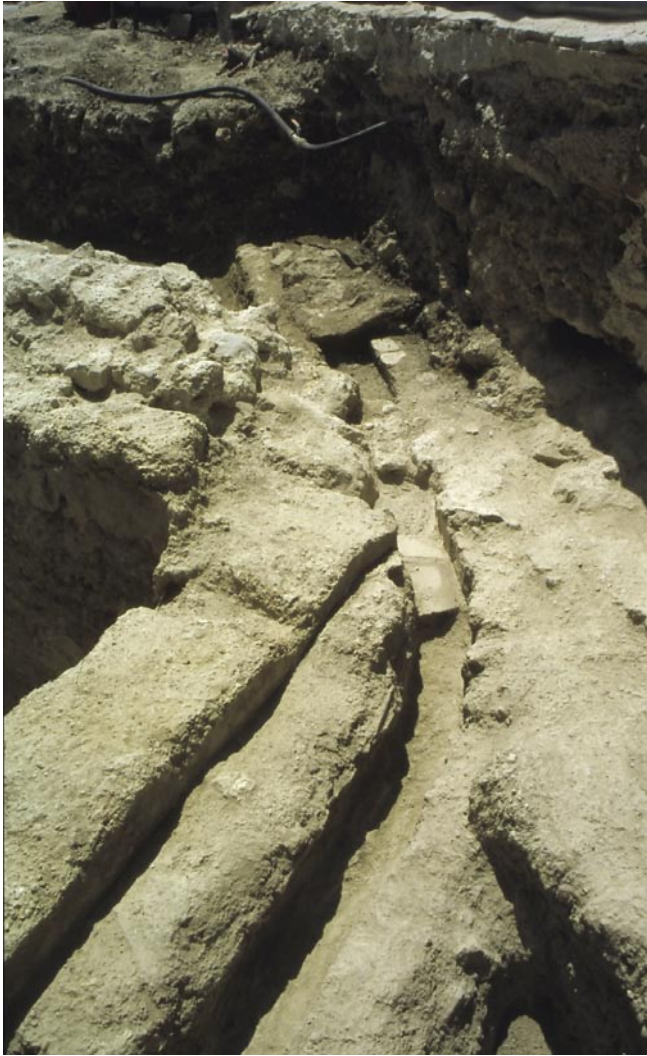
LAM. VIII: Canal de abastecimiento de agua.

Abastecimiento al baño. El pequeño canal que abastecía el baño desde la acequia se halló cubierto de ladrillos revestidos de una costra de piedras y hormigón de cal en su primer tramo (Lam VIII). Desgraciadamente, no se pudo alcanzar los eventuales restos de su partidur, previsiblemente situado a escasa distancia fuera de los límites del área de excavación. El sistema consiste en

un pequeño canal de hormigón de cal, de sección rectangular, de 14 cm. de anchura y unos 14 cm. de profundidad, reforzado con ladrillos solo en algunas partes más problemáticas de su recorrido, como a su paso en la esquina W del cuarto de la caldera. Desemboca en una pequeña pileta de repartición cuadrada, de 66 cm. de lado, adosada a los muros de argamasa del cuarto del horno y del *barid*. La solería primitiva de la pileta, de ladrillos de 14 x 28 cm., recubiertos con una capa de mortero de cal, mostraba los restos de una refacción posterior realizada con ladrillos amarillentos de 15 x 30 cm. En uno de los laterales de este repartidor se dispone una teja que dirige el agua hacia otro canalillo de hormigón enmarcado por ladrillos, muy degradado y de fuerte pendiente. El conducto bordea los muros del *barid* y conducía el agua por un orificio picado a través del muro M117 del *maslaj* hacia la pila de agua fría empotrada en el nicho del *barid*. Existía, al parecer, otra pila para servicio del *maslaj* en el rincón S, marcada por un leve resalte de mortero que se conserva. En el otro lateral del repartidor, como hemos visto, destrozado por las remodelaciones del s. XIX, se situaba posiblemente el abastecimiento de agua al cuarto de la caldera. La llegada del canalillo hacia el *maslaj* se encontró cuidadosamente reventada y obstruida por un espeso tapón de mortero de cal encofrado entre una serie de ladrillos. La fosa para practicar esta anulación se ejecutó hacia finales del s. XV / princ. del XVI. No se localizó
