ANUARIO ARQUEOLÓGICO DE ANDALUCÍA 2017

ACTIVIDAD ARQUEOLÓGICA PREVENTIVA EN LA CALLE OSIO 4 DE CÓRDOBA.

Marina L. González Vírseda¹

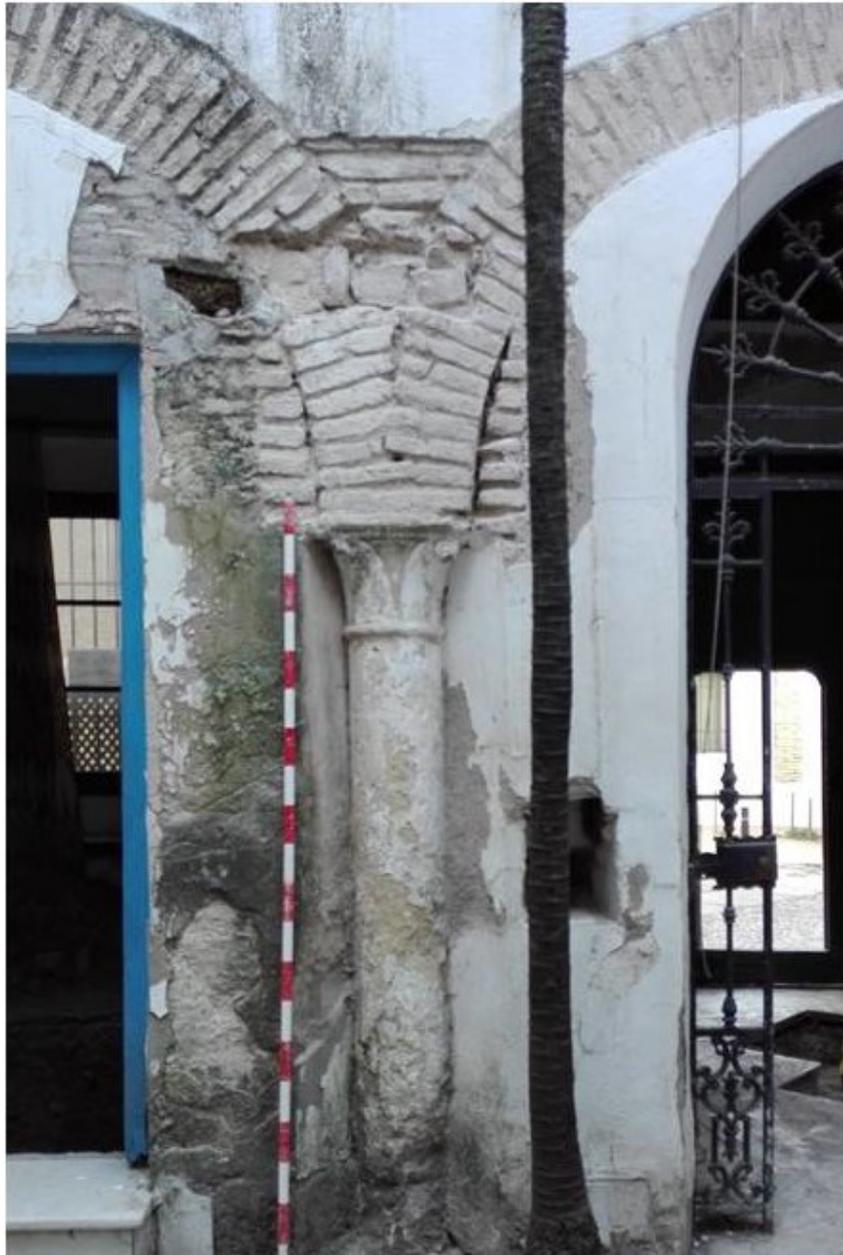
Lám. I.- Pórtico Sureste del primer patio de la vivienda con arcos descansando sobre una columna rematada por un capitel de castañuelas.

Estos capiteles a veces constituyen una pieza exenta labrada por sus cuatro caras mientras que en los límites de la arquería (y por tanto los límites de este patio), se sitúan capiteles de pilastras con más o menos volumen, labrados sobre un bloque paralelepípedo de calcarenita. Constituye un ejemplo de ello, el situado en el sondeo realizado en el zaguán de acceso a la casa, sondeo 0-6 que en este caso, aparece enlucido y repintado. En el caso del documentado en el sondeo 0-17 prácticamente constituye un alto relieve.

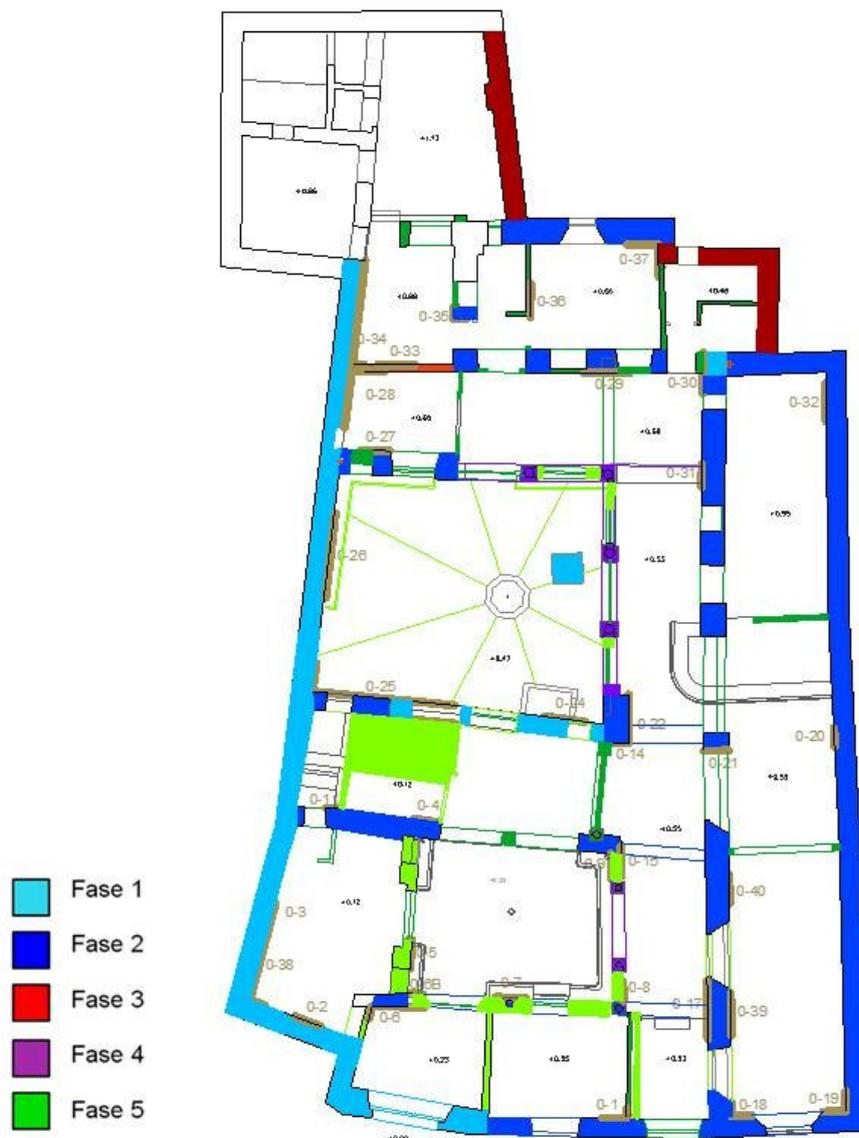
Fig. 2.- Situación de los sondeos paramentales realizados y fases documentadas en la planta baja de la casa.

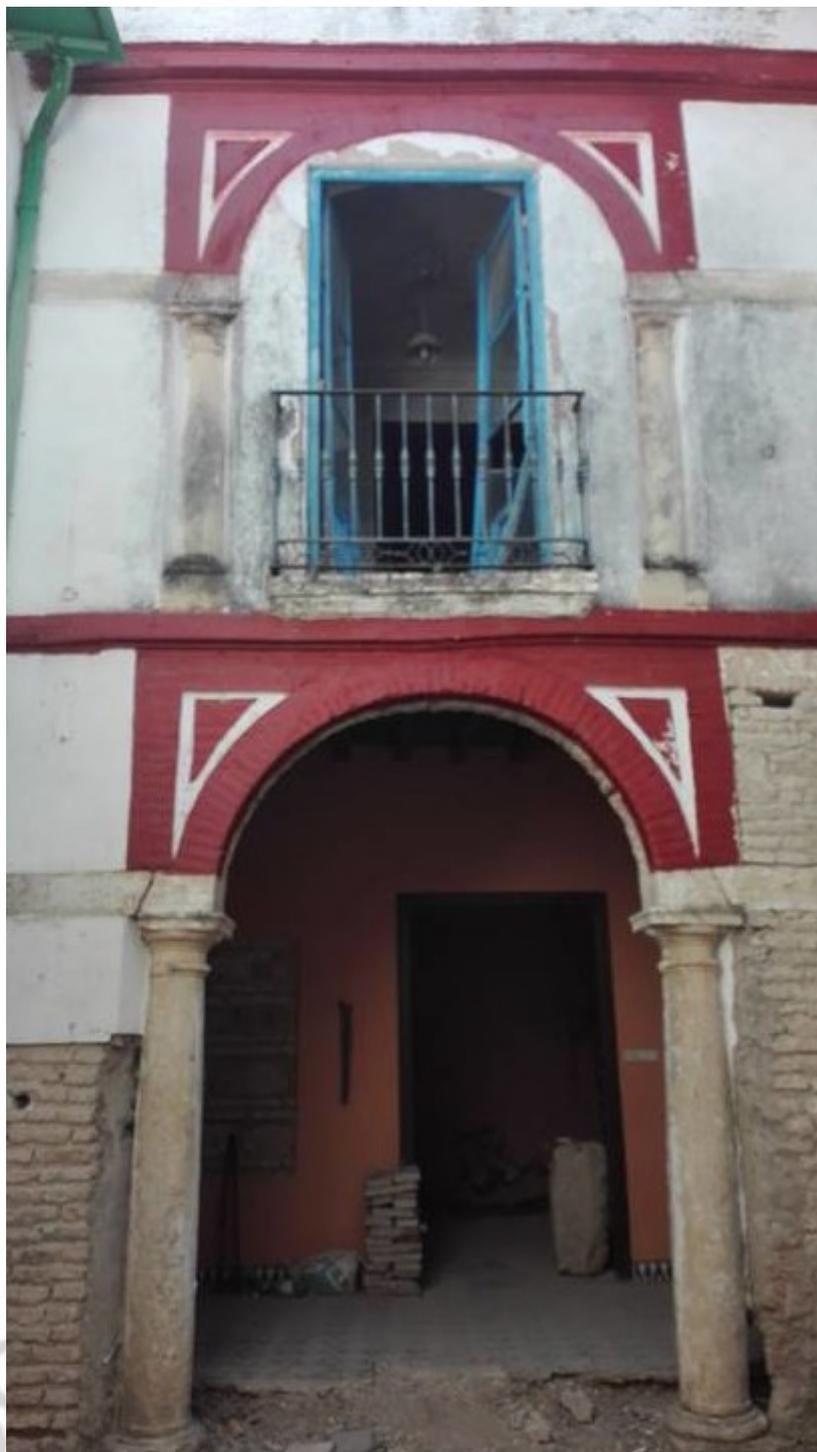
Lám. II.- Portada serliana situada en el lado Este del primer patio de la casa. Los vanos adintelados laterales fueron cegados tras una reforma realizada a mediados del siglo XVII.

Es posible que durante esta fase y para adaptar la casa a las nuevas necesidades, se produzca el cegamiento de alguno de los vanos existentes, así pensamos que se tapiarían algunos de los existentes en la fachada Este del primer patio, es decir, la portada serliana de la planta baja que será totalmente transformada de forma que en la planta baja se sigue manteniendo un acceso a la crujía lateral bajo el arco central de la misma.

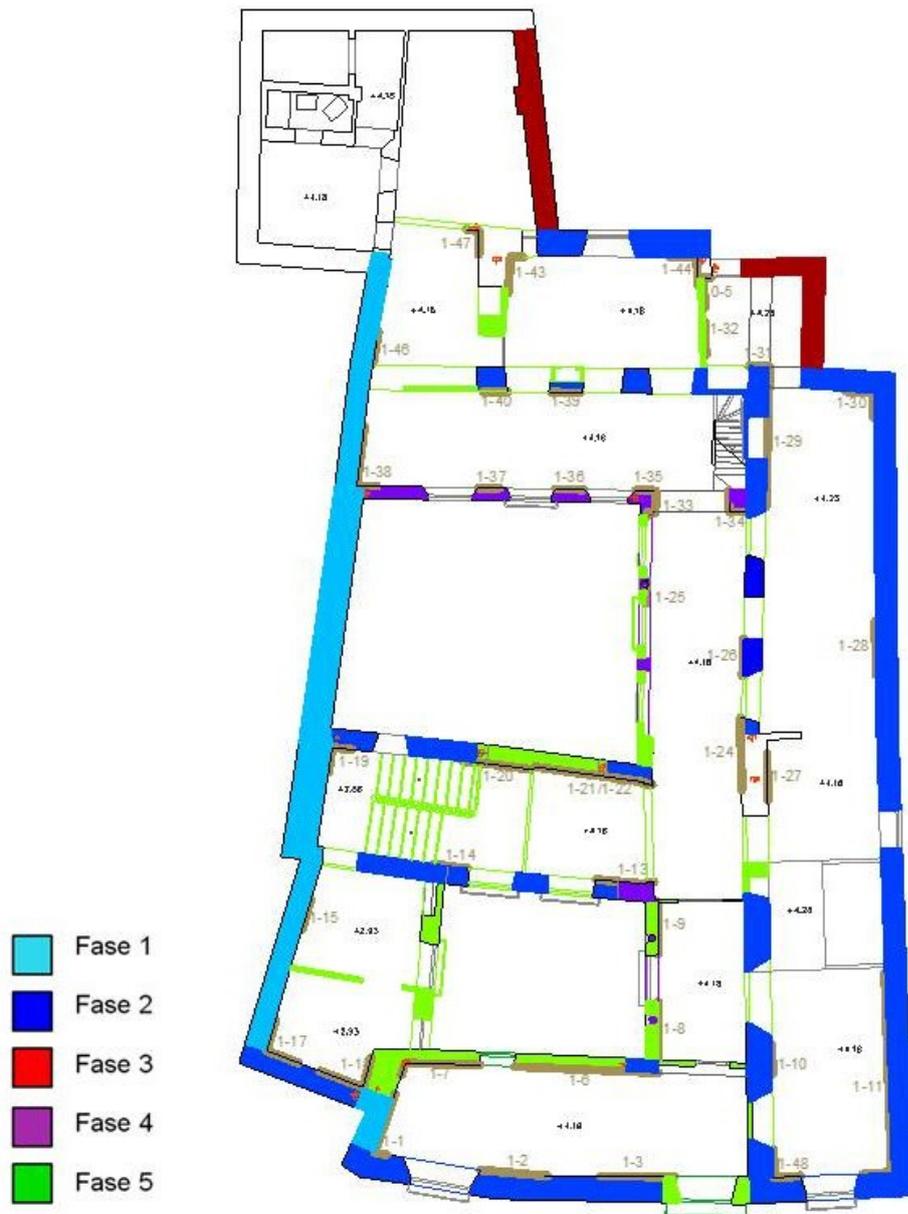
Fig. 3.- Situación de los sondeos parametales realizados y fases documentadas en la planta primera de la casa.
