ANUARIO ARQUEOLÓGICO DE ANDALUCÍA 2017

INTERVENCIÓN ARQUEOLÓGICA PREVENTIVA MEDIANTE CONTROL DE MOVIMIENTOS DE TIERRA EN NAVE ANEXA DEL CONVENTO DE SANTO DOMINGO, HUÉSCAR (GRANADA).

Resumen: la intervención arqueológica desarrollada ha permitido documentar una secuencia crono-estratigráfica que abarca desde época moderna (s.XVI) hasta la actualidad, y restos del Claustro que no llegó a construirse.

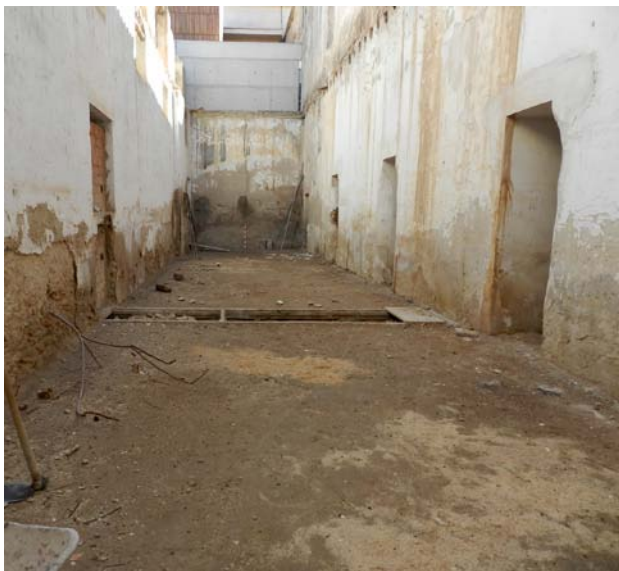
Lámina 1. Estado inicial de la nave anexa al inicio de los trabajos. Vista hacia el sur.

En relación con el rebaje del interior de la nave (lám.1) indicar que, primeramente, se retiró el citado pavimento (E01), que estaba formado por una capa de mortero arena y yeso (UEC0001), el cual asentaba en una preparación (UEC0002), de 35-40 cm de grosor, realizada a base de cantos de río de mediano tamaño en una matriz arenosa y

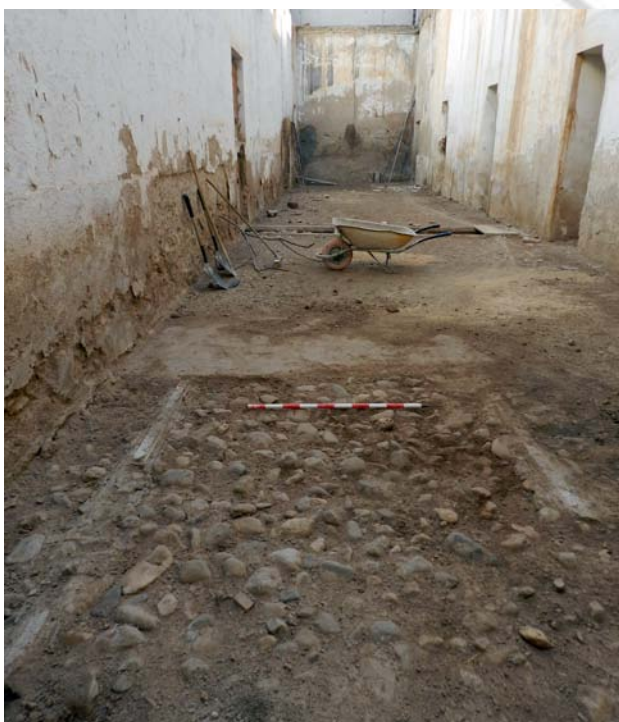
Lámina 2. Preparación del pavimento de la nave (UEC0002) y regladas de yeso (UEC0003).

con abundantes inclusiones cerámicas de época moderna (siglos XVI-XVIII). Justo bajo la UEC0001 y sobre la UEC0002, se documentaron las regladas de yeso (UEC0003) utilizadas para maestrear la capa de mortero. El ancho de la calle entre las regladas oscilaba entre 1,95 m y 2 m (láms.2 y 3).

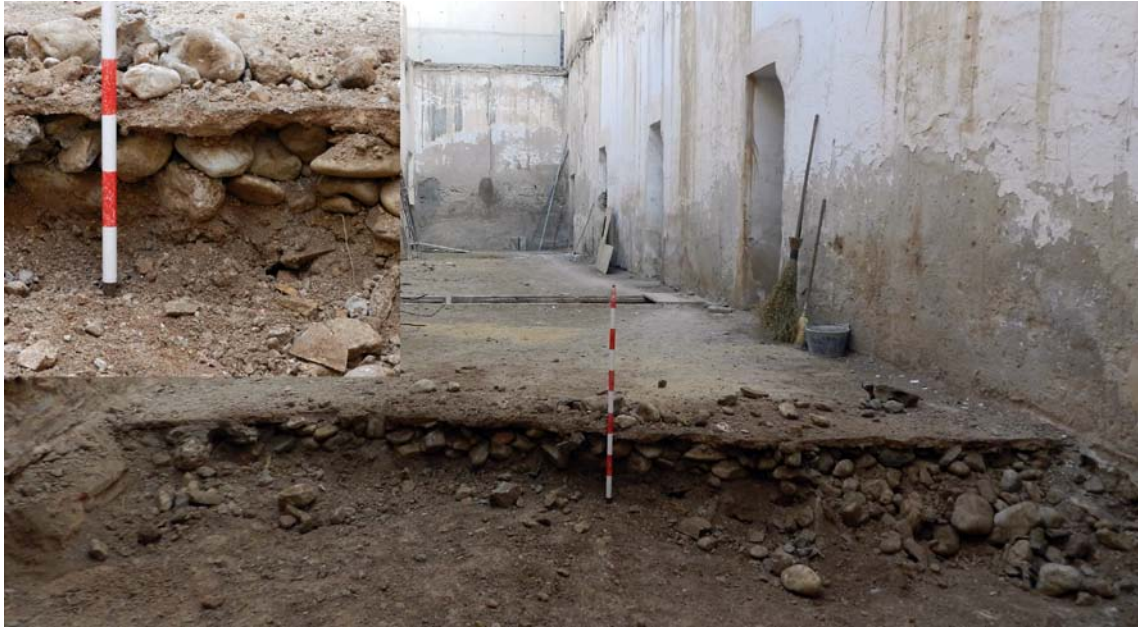
Lámina 3. Preparación del pavimento (UEC0002). Proceso de excavación y vista detalle.

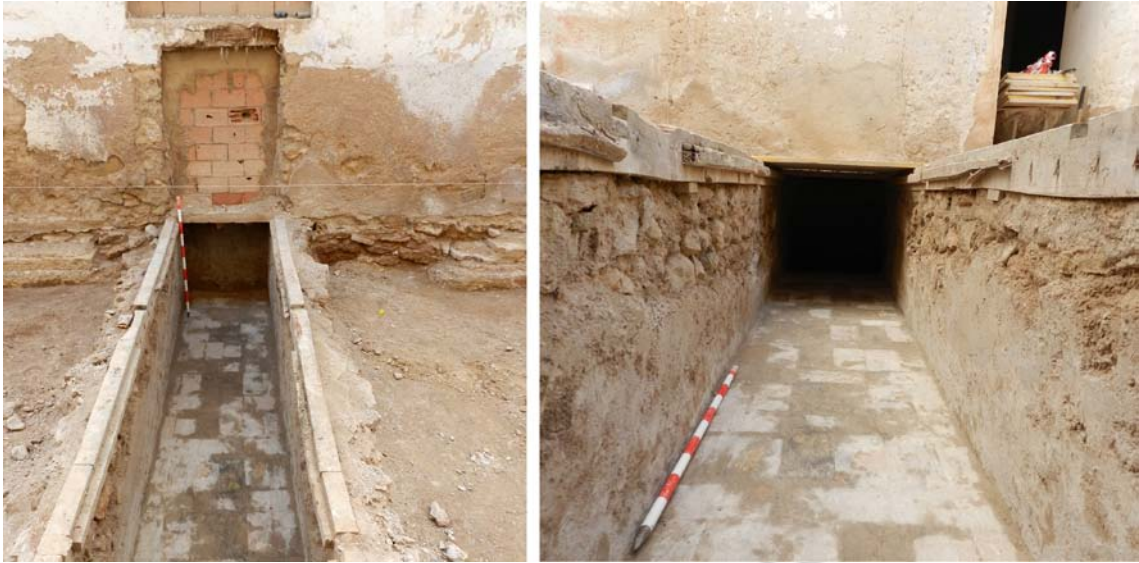
Lámina 4. E-03. Vistas de sendos extremos de la estructura.

Si bien a nuestra llegada era visible una estructura interpretada como canal-respiradero (E-03) (lám.4) que atravesaba, de este a oeste, el centro de la nave comunicando una de las ventanas bajas de la fachada con la sala subterránea existente bajo el contiguo edificio del convento (única crujía construida del espacio conventual); no era el caso de la estructura (E-02), de similares características, y hallada en la esquina noroccidental de la estancia bajo la UEC0001 (lám.5). En este caso, se encontraba anulada y colmatada por un relleno de tierra y material de construcción (UEN0008). La citada estructura, la E-02 presentaba orientación norte-suroeste y una pendiente en dirección al interior de la nave subterránea contigua. La estructura contaba con una altura interior de 79 cm y una anchura o luz de 72 cm. El suelo (UE0006) estaba pavimentado con ladrillos (28 cm x 14 cm) y los laterales enlucidos con mortero de arena fina y cal (grosor 2,5 cm-3 cm) (UEC0007). La fábrica de los alzados (UEC0004 y UEC0005, oeste y este respectivamente) estaba realizada a base de mampostería irregular de piedras y mortero de arena y cal, con un grosor aproximado de 34 cm y una longitud de 4 m, el límite este y 3,20 m el oeste. Esta estructura fue anulada en un momento posterior, asociado posiblemente a un cambio de uso de la nave y sala subterránea contigua; ya que como se ha indicado, se halló colmatada con un relleno.

La E-03 (lám.4), como ya se ha indicado con anterioridad, cruzaba el centro de la nave de este a oeste. El extremo oriental comunicaba con una ventana de la fachada, hoy cegada, y el occidental con un vano que abría al interior de la nave o sótano existente bajo el edificio contiguo. A nuestra llegada se hallaba colmatada de escombros (UEN0013) y sin la cubierta que cerraría la citada estructura. Presenta planta rectangular, una anchura por el interior de 0,81 m, una longitud total de 5,60 m y una profundidad de 0,88 m. Los alzados (UEC0009 y UEC0010, oeste y este respectivamente), de 0,39 m de grosor máximo, presentan una fábrica de mampostería irregular de piedras y mortero de arena y yeso; y aparecen rematados por una estructura de madera de olivo, de 12 cm de ancho, en la que asentaría su cubierta, posiblemente también de madera. Al interior se encuentran enlucidos con mortero de arena fina y yeso o cal (de 2,5 cm de grosor) (UEC0012). El suelo (UEC0011) de la estructura se hallaba cubierto con ladrillos de barro de 28 cm x 14,5 cm.

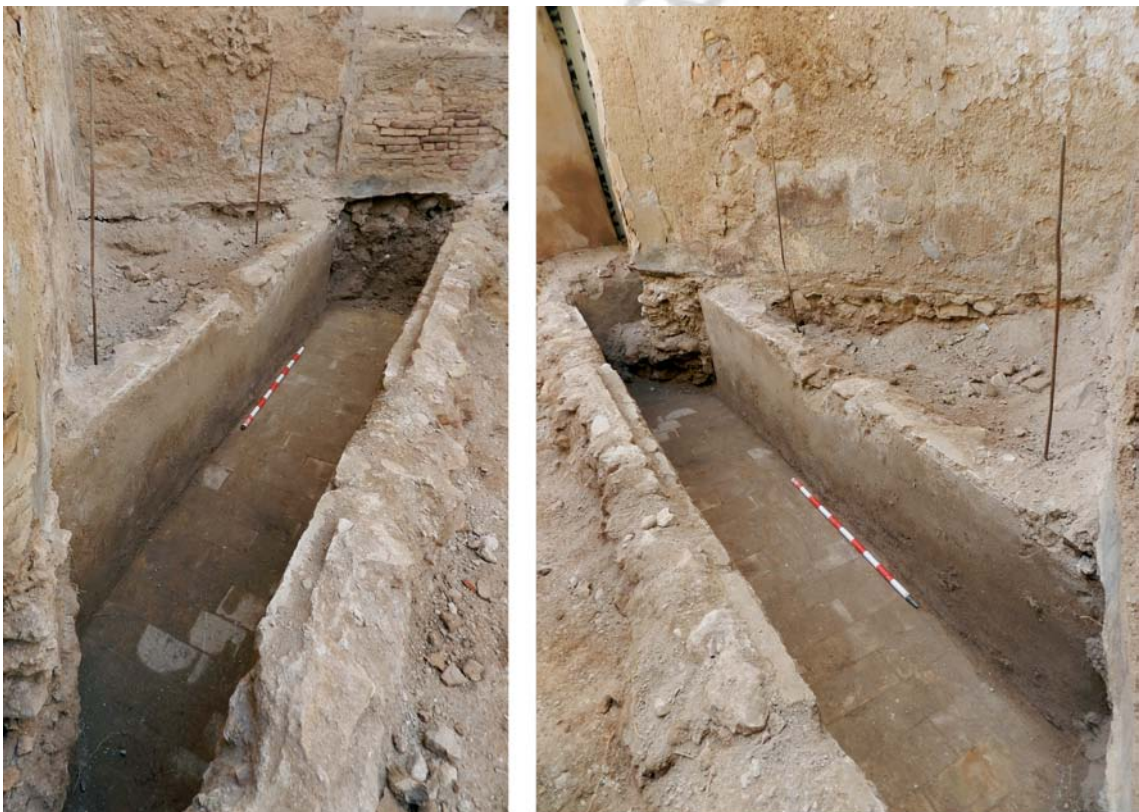
Lámina 5. E-02. Vistas de sendos extremos de la estructura y su relación con los muros de la nave.

El vano cegado existente en el lienzo norte de la nave anexa y que coincide en planta con la citada estructura, aparece en su mitad inferior también cegada con un tabique de ladrillos, lo que se explicaría por el citado cambio de uso de este espacio. Este vano en origen sería una puerta vinculada con la mencionada estructura, que luego se convierte en ventana y finalmente en un vano cegado u hornacina. En su extremo suroeste, igualmente el vano que existía es modificado, de manera que se reduce la luz del mismo. En definitiva, los diferentes cambios o reformas documentadas, tanto en el muro norte como en el muro oeste, son resultado de la adaptación de la nave anexa a un nuevo uso, diferente del que contaba originalmente.

Durante el desarrollo de los trabajos sendas estructuras se respetaron y no fueron destruidas, puesto que la cota del nuevo pavimento no le afectaba. La E-02 fue colmatada de nuevo y la E-03 cubierta con machimbradas.

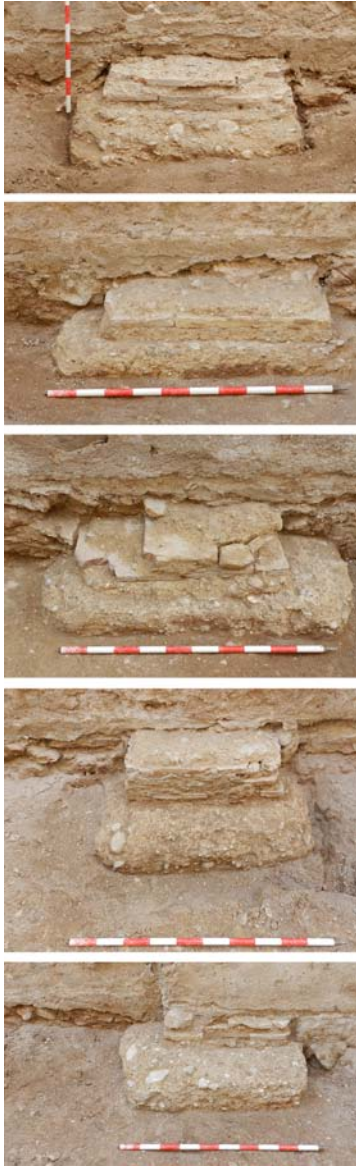
Lámina 7. Bases de las columnas del lateral oeste del Claustro (E-04 a E-08).

Bajo el pavimento (E-01) y el muro este de la nave (E-09) se hallaron un total de cinco estructuras de planta rectangular, aunque no de forma completa, ya que se continuaban bajo el perfil (lám. 6). Las cinco estructuras (E-04 a E-08) se encontraban ubicadas en línea y a distancias diferentes unas de otras (lám. 7 y fig. 2). La E-04 a 4,40 m de la E-05; ésta a 3 m de E-06; ésta a 2,10 m de E-07; y ésta a 3 m de E-08. Todas ellas disponían de una cimentación de mortero de arena y cal sobre la que apoyaba una base o plinto construido a partir de bloques rectangulares de piedra (*brecha carbonatada de tonalidad roja*), simulando ladrillos; con unas dimensiones de 30 cm x 14 cm x 4 cm.

Dichas estructuras correspondían a las bases de los pilares de la Galería Oeste del Claustro bajo del Convento que no llegó a construirse, las cuales quedaron conservadas y protegidas bajo la nueva obra. El espacio que originariamente debía haber ocupado esta parte del claustro fue aprovechado para edificar esta nave objeto de la intervención.
