ANUARIO ARQUEOLOGICO DE ANDALUCIA 1986
*ACTIVIDADES SISTEMATICAS
INFORMES Y MEMORIAS*

INFORME DE LA CAMPAÑA DE EXCAVACION SISTEMÁTICA DEL YACIMIENTO MEDIEVAL DE EL CASTILLEJO (LOS GUAJARES, GRANADA).

ANTONIO MALPICA CUELLO
MIQUEL BARCELO
PATRICE CRESSIER
GUILLERMO ROSSELLO-BORDOY

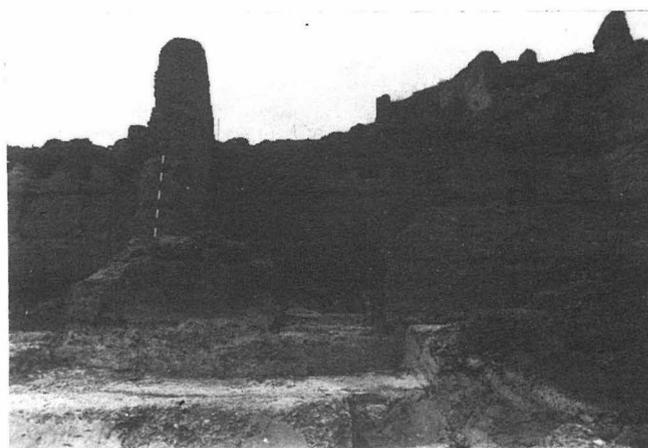
LAM. 2. Detalles de bloques de tapial anteriormente utilizados y empleados de nuevo para la construcción en su segunda fase de la muralla.

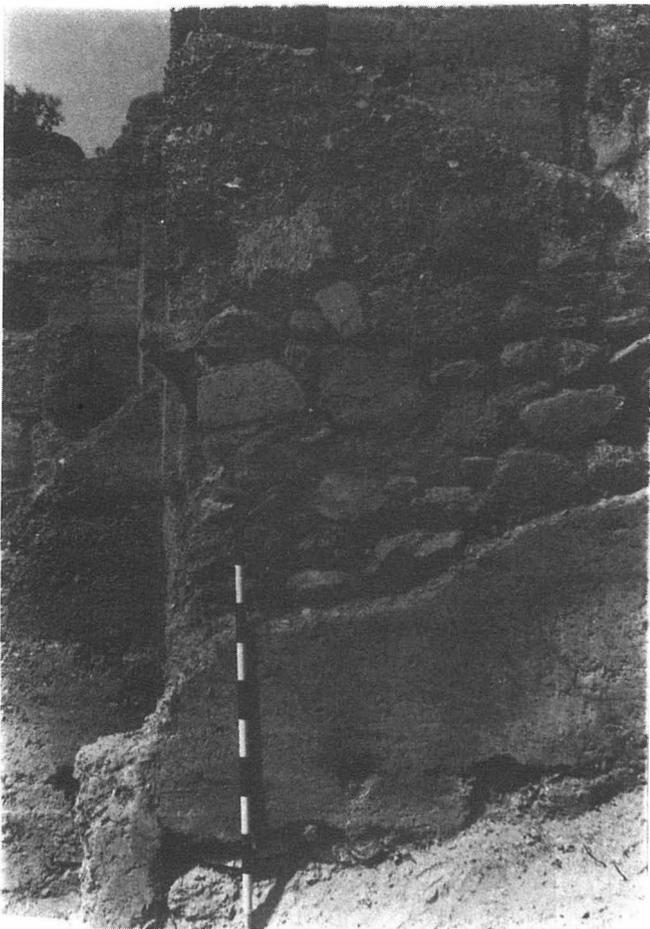
LAM. 3. Detalle de destrucción y reconstrucción en el muro exterior de la parte baja, al E de la casa núm. 8.

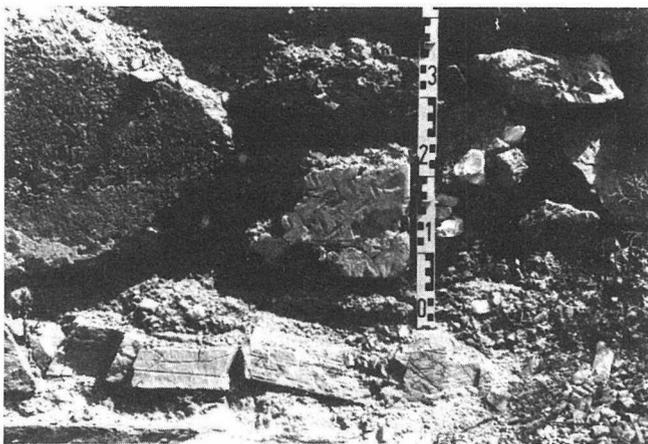
LAM. 4. Detalle de destrucciones y nueva construcción de las habitaciones situadas en la parte más elevada de la casa número 8, vista desde el S.
