ANUARIO ARQUEOLÓGICO
DE ANDALUCÍA / 1986

INVESTIGACIONES ARQUEOLOGICAS EN LAS MURALLAS MEDIEVALES DE SEVILLA. SECTOR JARDINES DEL COLEGIO DEL VALLE

M.^a TERESA MORENO MENAYO
MANUEL VERA REINA
JUAN M. CAMPOS CARRASCO

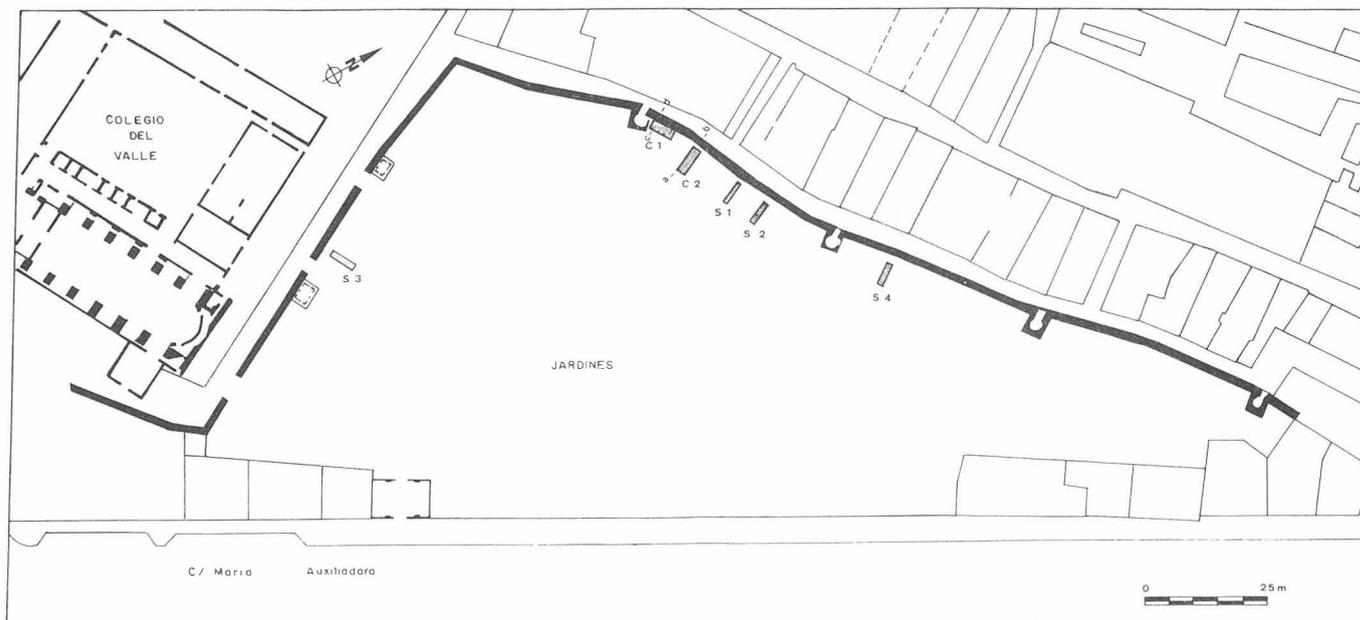
Fig. 2. Murallas del Valle (1986). Plano general. Situación de los sondeos.

Se realizaron cuatro sondeos previos de 1m. x 5 m., replanteados sobre el supuesto trazado de la barbacana.

En los números 1, 2 y 4 se alcanzó la profundidad de 1,40 m., apareciendo conducciones modernas de agua y un pozo que hacían aconsejable abandonar la excavación de los mismos.

En el número 3 se profundizó hasta 2,37 m., encontrando un relleno humificado que es el detectado en todo el jardín. Aparecieron a partir de 1,20 m. y hasta 1,90 m. abundantes restos de tapial procedentes sin duda de las aperturas realizadas en la mu-

II.2.1. Sondeos previos (fig. 2)

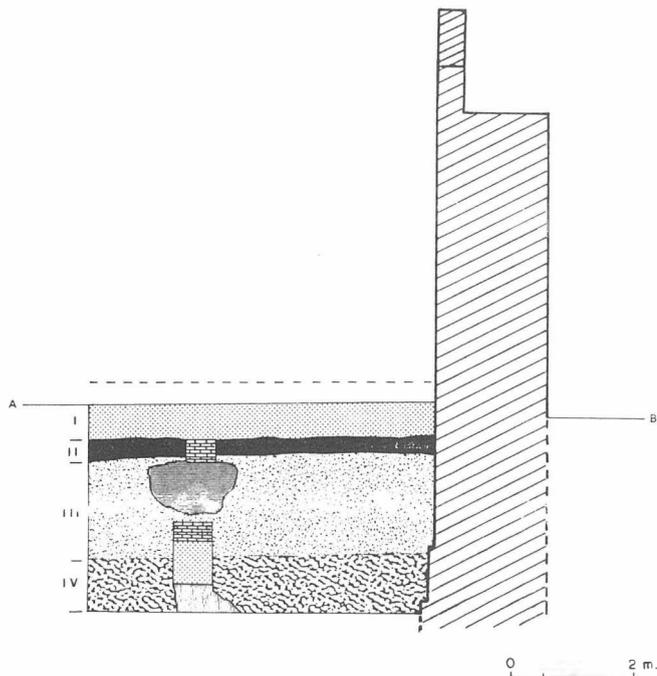
Fig. 3. Murallas del Valle (1986). Corte 2. Sección A-B.

CORTE 2 (Fig. 3). Se trazó pegado a la muralla con unas dimensiones de 2 x 5,50 m. cantidad de material cercano, siendo las piezas más modernas, de muy reciente fabricación, por lo que se trata de un relleno depositado a lo largo de los últimos veinte o treinta años. El lienzo de muralla está recubierto con un enfoscado de cal que conserva restos de pintura roja.

Nivel II (1,00-1,30 m.). Capa de relleno cuyos materiales, fechados por algunas producciones cartujanas, denotan algo más antigüedad, hacia mediados del siglo XX. Aparece un muro cuya construcción fechamos a principio de siglo por los materiales ubicados en el pozo de cimentación y que fue abandonado cuando se depositó el relleno. Continúa el enfoscado de la muralla.

Nivel III (1,30-3,35 m.). Relleno muy cargado de escombros que debió depositarse a fines del siglo XIX. Aparecen restos de una construcción que fechamos en el siglo XVIII y que, como veremos, debe corresponder al edificio de la Fábrica del Salitre que fue abandonada en el momento en que se deposita el relleno, es decir, a fines del siglo XIX. Continúa el enfoscado de la muralla observándose una panza que, a nuestro juicio, es un recrecimiento del cajón que ha sido disimulado con el enfoscado. Este cajón

sobresale con respecto al paramento unos 14 cm. a los que restado el grueso de enfoscado daría 11 cm., que es el recrecimiento detectado, tanto en el lienzo de la Macarena como en este mismo paramento, pues el cajón siguiente, ya en el nivel IV, aparece recrecido 11 cm. más.

Nivel IV (3,35-3,90 m.). El relleno se depositó entre los siglos XVI-XVIII, pues contiene abundantes fragmentos de cerámicas de

esta época, destacando el tipo denominado «azul sobre azul» sevillano y la característica «loza blanca sevillana» y algunas producciones trianeras de estos siglos. En este paquete detectamos una estructura que parecía ser caliza pliocena, pero que los análisis realizados demuestran que se trata de una argamasa muy pobre, difícil de fechar por la aparición de la capa freática a 3,50 m. Puede tratarse de la cimentación del muro anteriormente descrito o bien de una estructura preexistente reaprovechada como cimentación del muro. La aparición del agua nos ha impedido averiguar esta circunstancia. Continúa el enfoscado hasta los 3,30 m. coincidiendo prácticamente con la base del muro detectado en el nivel III, con el que sin duda debe estar relacionado. Aparece un segundo cajón recrecido en 11 cm.

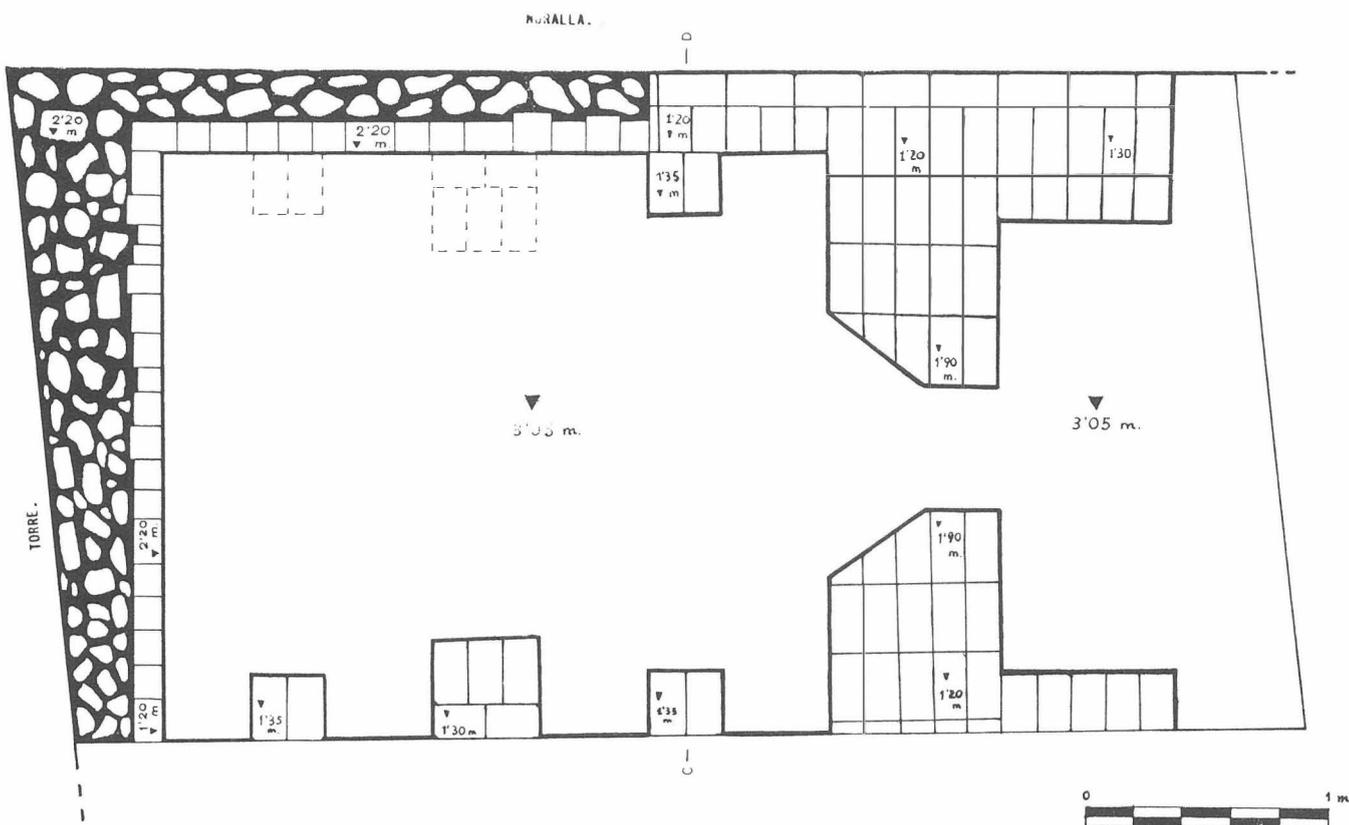
Fig. 4. Murallas del Valle (1986). Planta del corte I.

CORTE 1 (figs. 4 y 5).

se replanteó en el ángulo formado por una de las torres y la muralla. Sus dimensiones son de 2,70 x 5 m.

Nivel I (0-1,00 m.).

Capa de relleno de deposición muy reciente. Paralelizable con el nivel I del corte 2.

Nivel II (1,00-1,30 m.).

Capa de relleno paralelizable con el nivel II del corte 2.

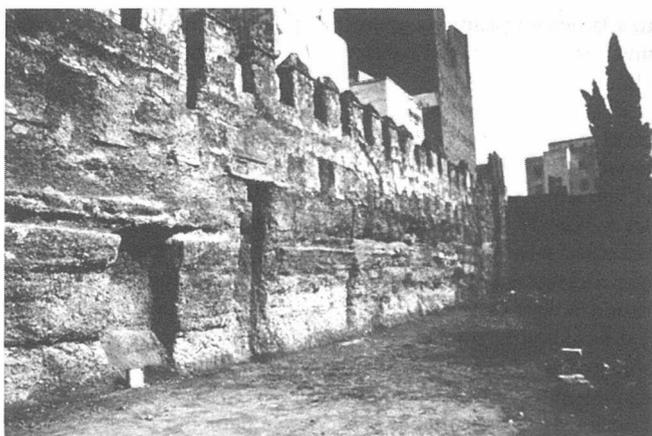
Lám. I. Lienzo de la muralla árabe en los Jardines del Valle.

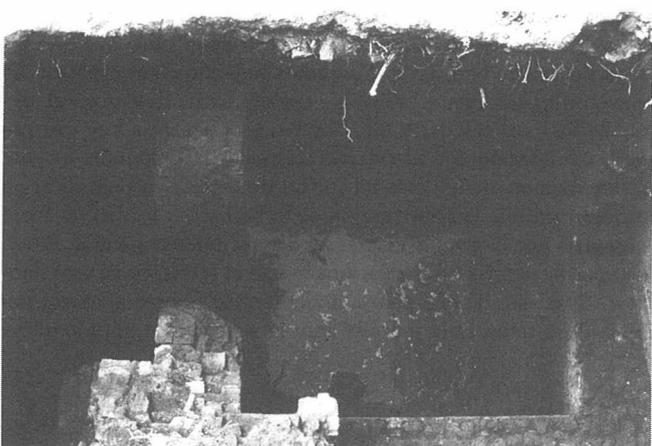
Lám. II. Vista de la planta del horno aparecido en uno de los cortes.

La tipología del horno descubierto responde a la de los numerosos «tejares» distribuidos por toda la zona del Aljarafe y Vega de Triana dedicados a la fabricación de elementos para la construcción (ladrillos, tejas, etc.), algunos de los cuales se encuentran en un estado de conservación similar al nuestro, como el de Coria del Río, mientras otros están en perfecto estado, como los de la

Vega de Triana, que han sido visitados por nosotros, comprobando en algunos casos idéntica organización y medidas.
