ESTUDIO ARQUEOLÓGICO Y DOCUMENTAL DE LA ERMITA DE SAN CRISTÓBAL DE LEPE (HUELVA).

Resumen: Los trabajos arqueológicos y de investigación documental realizados en la Ermita de San Cristóbal de Lepe (Huelva) han podido establecer la fecha de construcción del edificio así como los motivos de su fundación, con ello se ha desestimado la hipótesis que asignaba un origen de qubba almohade para el presbiterio cupulado de la ermita.

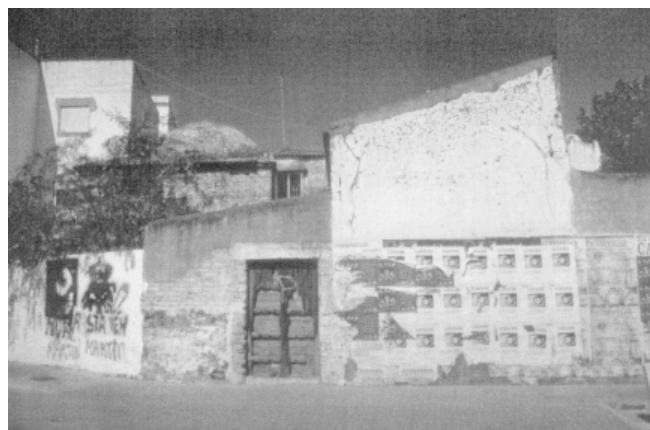
LAM. I. Vista de la ermita desde el lado sur, oculta por edificios adosados.

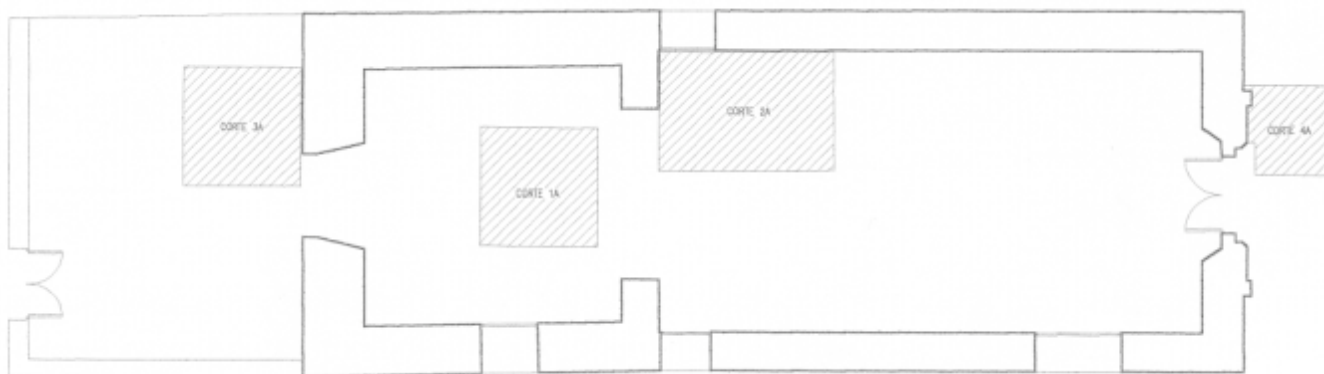
FIG. 1. Planta y ubicación de cortes.

DESCRIPCIÓN DEL EDIFICIO. (Fig.1)

La Ermita de San Cristóbal es un edificio de planta rectangular de 16 x 6 metros, que aloja dos elementos bien diferenciados: el presbiterio y la única nave que con él se comunica. El primero (estancia 1) se configura en una estructura centralizada, cuya planta es un cuadrado de 6 x 6 metros. Se cierra con una bóveda de paños ochavada, que apea sobre trompas aveneradas. Sus muros alojaban tres hornacinas. De ellas, las dos laterales, levemente desplazadas del centro de su cara, fueron cegadas; mientras que la central, que presidía el fondo del presbiterio, fue destruida para abrir una puerta que comunicaba el recinto con un patio trasero. En el muro meridional, a media altura, se abrió una ventana enrejada, cuya obra responde a las necesidades lumínicas del matadero.

El segundo espacio (estancia 2), es una nave de cajón, de base rectangular (6 x 10 metros). Se comunica con la calle por el único acceso del edificio, situado en el lado oriental del mismo; y con el cubo del presbiterio por un gran arco

CORTES ARQUEOLÓGICOS. (Fig.1)

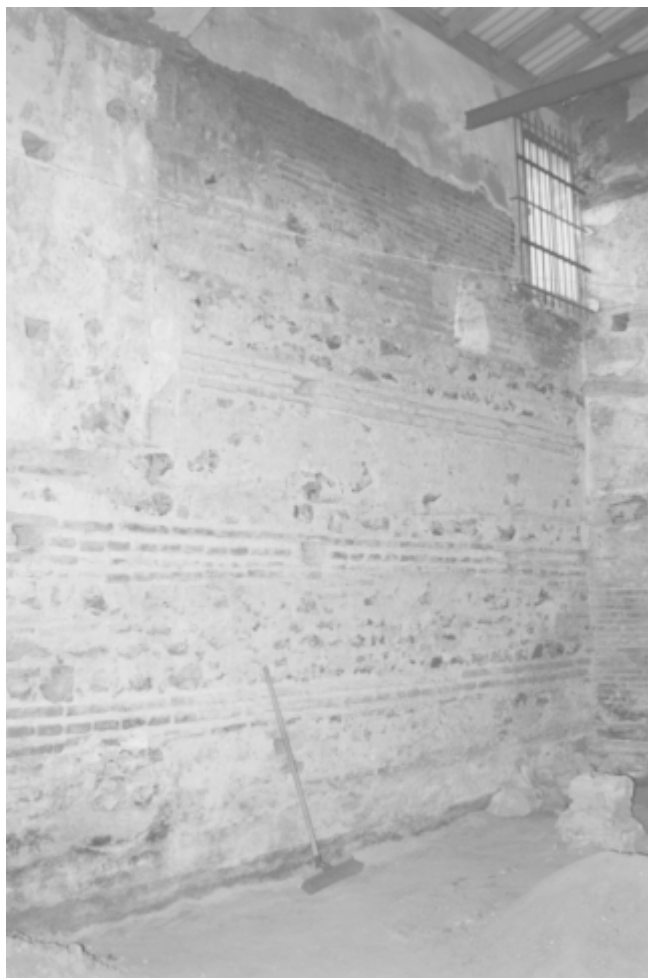
LAM. II. Vista del muro sur, cara interior.

La totalidad del paramento dispone de una fábrica homogénea caracterizada por el uso del tapial intercalando verdugadas de ladrillo entre los cajones. Está conformado por cuatro cajones superpuestos conservados. (Lám. II)

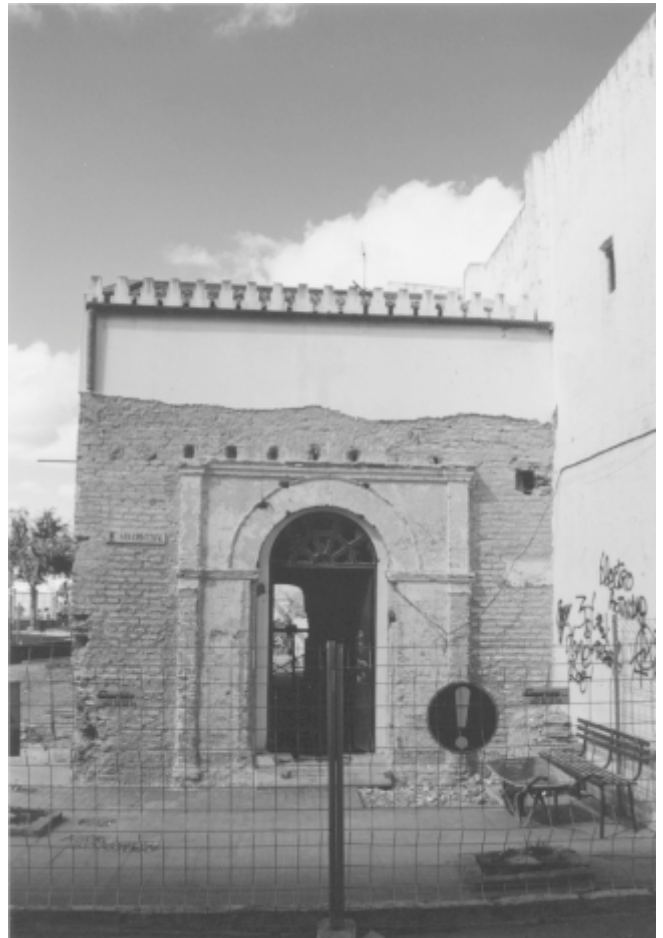
LAM. III. Fachada decimonónica de la ermita.

La portada es el único elemento ornamental. Se trata de una sencilla obra de ladrillo, luego enfoscada y encalada. La fachada principal se encuentra a los pies del edificio, en su lado oriental, situada en la calle que recibe el nombre de la propia ermita. Sumamente sobria, se organiza en torno al único acceso del edificio, originalmente concebido, presentando hoy una portada historicista. Presenta un arco de medio punto, con una doble rosca señalando el recorrido de las impostas, que apea sobre unas jambas achaflanadas. Dicho elemento se halla enmarcado por una composición ortogonal, en la que destaca una pilastra toscana a cada lado, sobre cuyos capiteles se asienta la línea de imposta. Sobre ella, cerrando el arco a modo de alfiz, se reproducen dos pilastras menores que soportan un leve entablamento. Estilísticamente, la obra reproduce el repertorio clásico. No obstante, varios argumentos nos hacen pensar en una obra muy posterior.

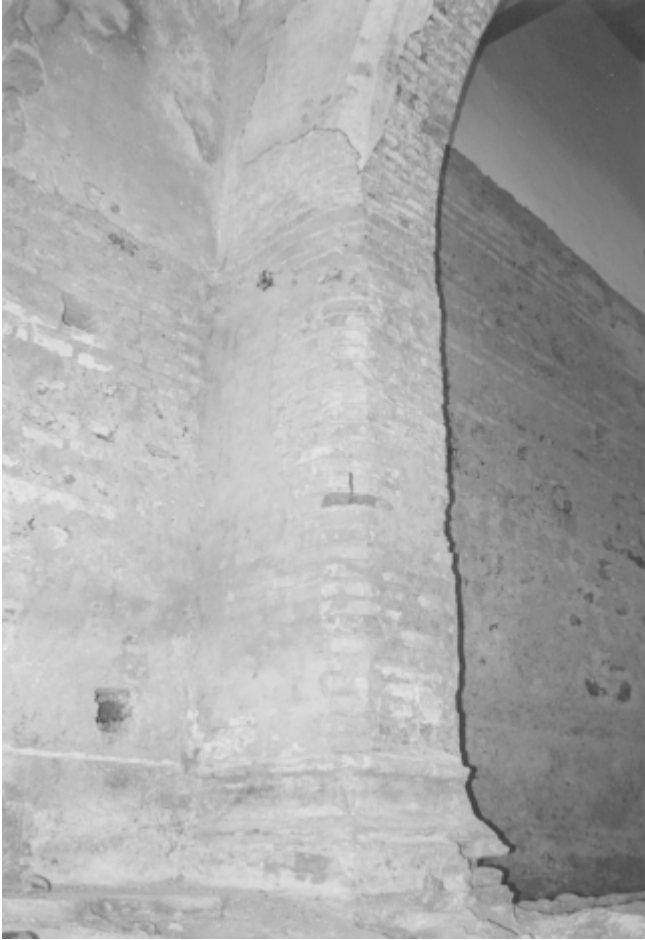
LAM. IV. Vista de la jamba norte del arco apuntado.

querido ver un origen más antiguo para esta estructura, sin embargo, creemos haber demostrado que todo pertenece a una misma fase constructiva fechada en la primera mitad del siglo XVI. No obstante, es evidente la tradición mudéjar en sus líneas y sus características materiales que destacan con claridad frente a la monotonía de los lienzos laterales. (Lám. IV)

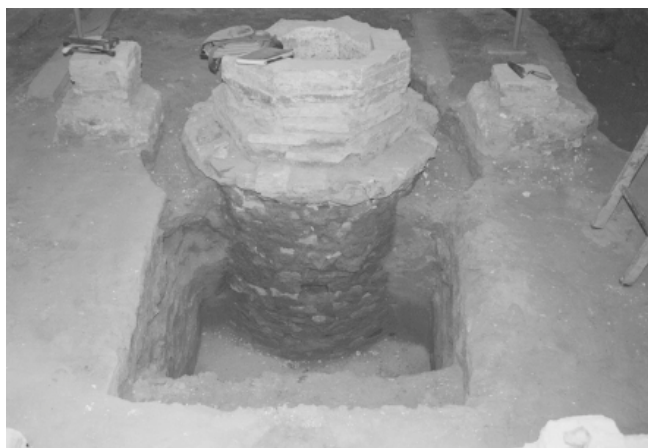
LAM. V. Imagen del pozo central (s. XIX).
