ANUARIO ARQUEOLÓGICO DE ANDALUCÍA 2018

**ACTIVIDAD ARQUEOLÓGICA PREVENTIVA EXCAVACIÓN
ARQUEOLÓGICA EN PLAZA DE SAN BERNABÉ, 2. MARBELLA (MÁLAGA).**

Resumen. La ubicación de la intervención, intramuros del castillo de Marbella, nos sugería a priori un interesante trabajo de documentación arqueológica (a pesar del escaso tamaño de los sondeos). Sin embargo, los resultados han sido pobres y poco concluyentes.

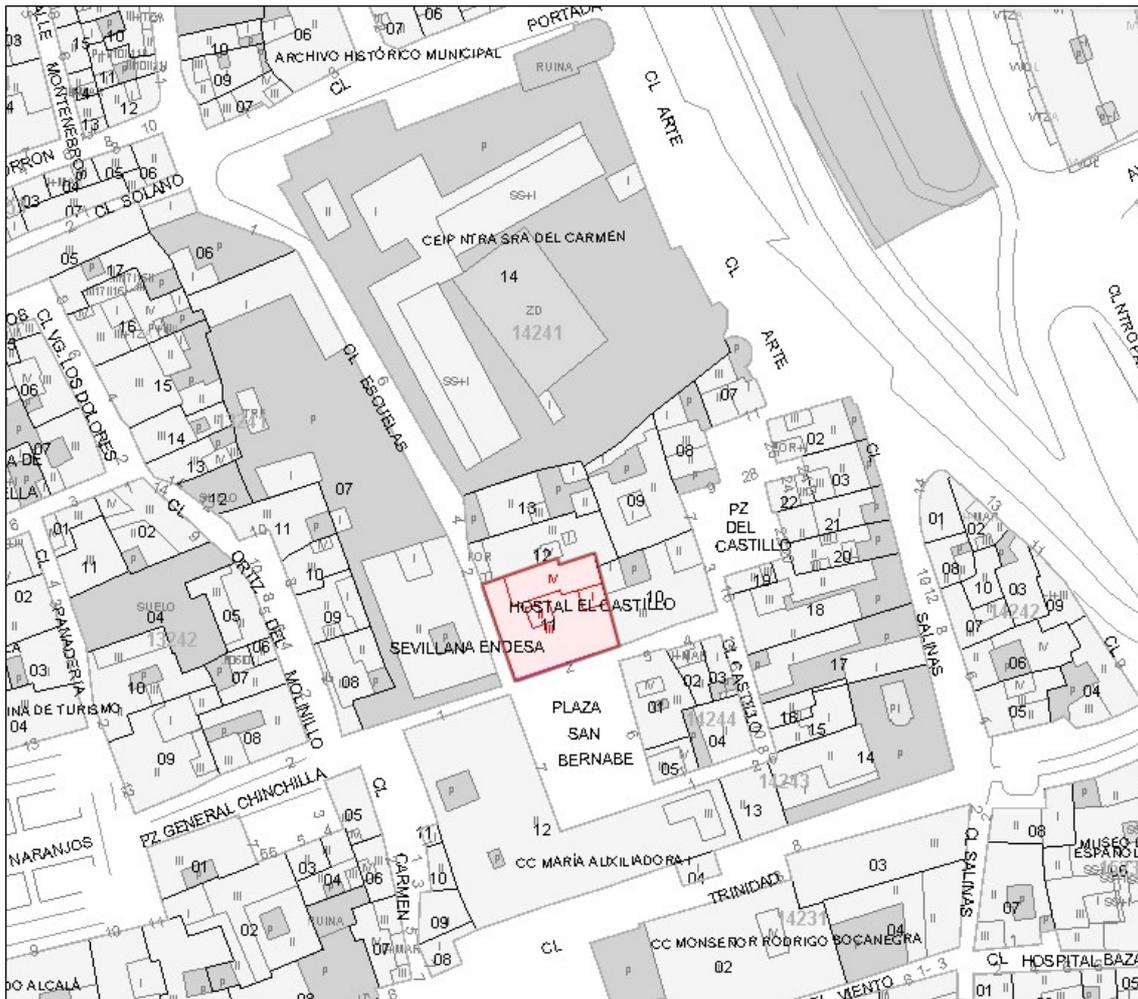
Fig. 1 Ubicación del inmueble.

Se localiza en el Centro Histórico de Marbella, intramuros del castillo-alcazaba (recinto sur), abierto a la Plaza de San Bernabé; junto a la desaparecida *Puerta de la Cuesta del Castillo*. Forma parte del polígono catastral 14.241, delimitado -en el sentido de las agujas del reloj- por la propia Plaza de San Bernabé, las calles Escuelas, Portada y Arte y Plaza del Castillo.

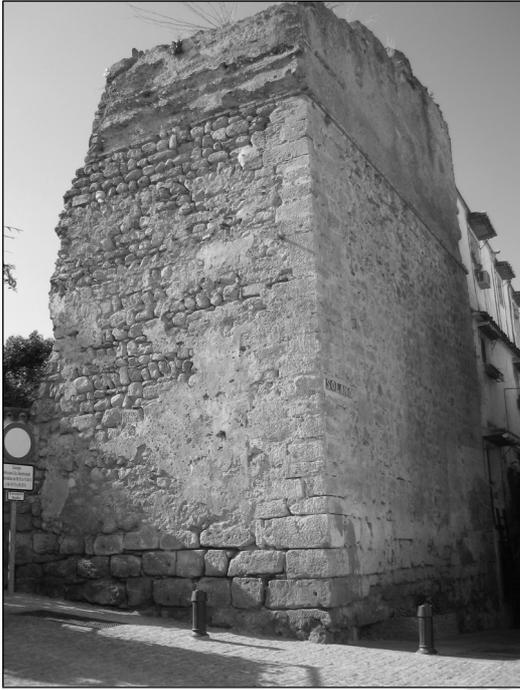
Fig. I. *Torre de la Puente Levadiza* o de la *Campana de la Vela*. Se trata de un elemento estructural que guarnecía el ángulo noroeste de la fortaleza, en la actualidad desconectada del lienzo norte a partir de la apertura de la calle Escuelas. Archivo: ARQUEOSUR, S.L.

Más evidentes resultan en la actualidad las torres que guarnecen al cierre norte de la fortaleza, caso de la situada en el ángulo noroeste, denominada de manera más que significativa como "Torre de la Campana de la Vela" (siglo XVI) o "Torre de la Puente Levadiza" (siglo XVIII). La esquina contraria la ocupaba el polvorín, situado en la "Torre del Cubo" o "Torre de Santa María". Entre ambas torres, ocupando el centro del paño norte, destaca una de gran porte, conocida como "Torre del Chorrón", mencionada en documentos del siglo XVIII como "Torre del Homenaje", dotada de un habitáculo interior rematado en cúpula.

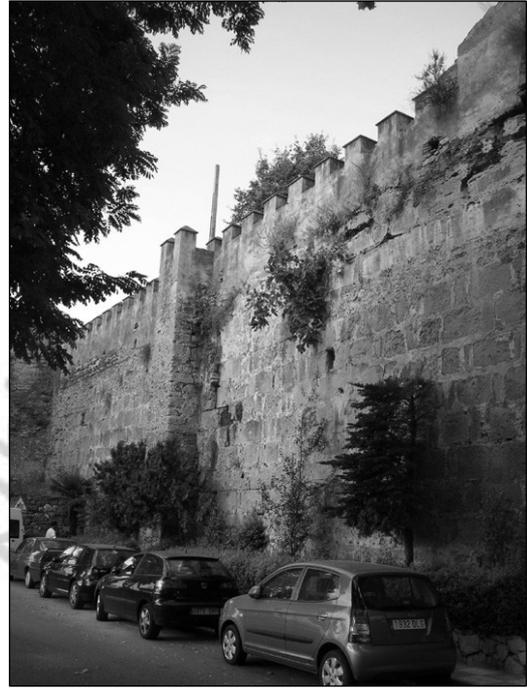
Fig. II. Torrecita en el flanco oriental de la fortaleza, de morfología muy similar a la denominada *Torrecilla de la Puerta de Hierro*. En este caso no nos consta una denominación específica. Archivo: ARQUEOSUR, S.L.

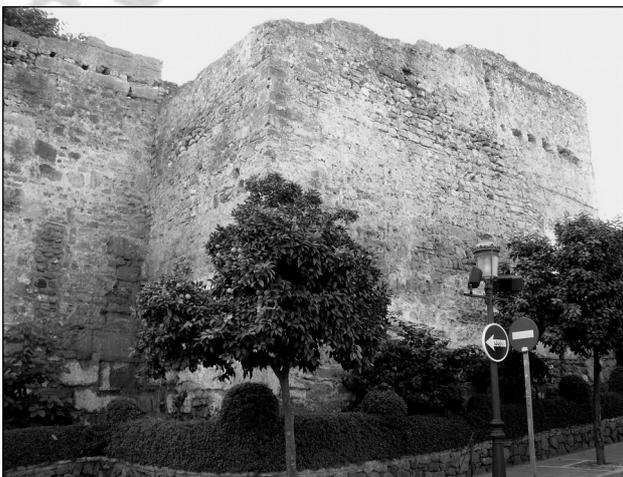
Fig. III. *Torre del Homenaje*, en el centro del lienzo norte del castillo. Es una torre anómala en cuanto a morfología, de tamaño una tanto desproporcionado y dotada de un habitáculo interior. Archivo: ARQUEOSUR, S.L.

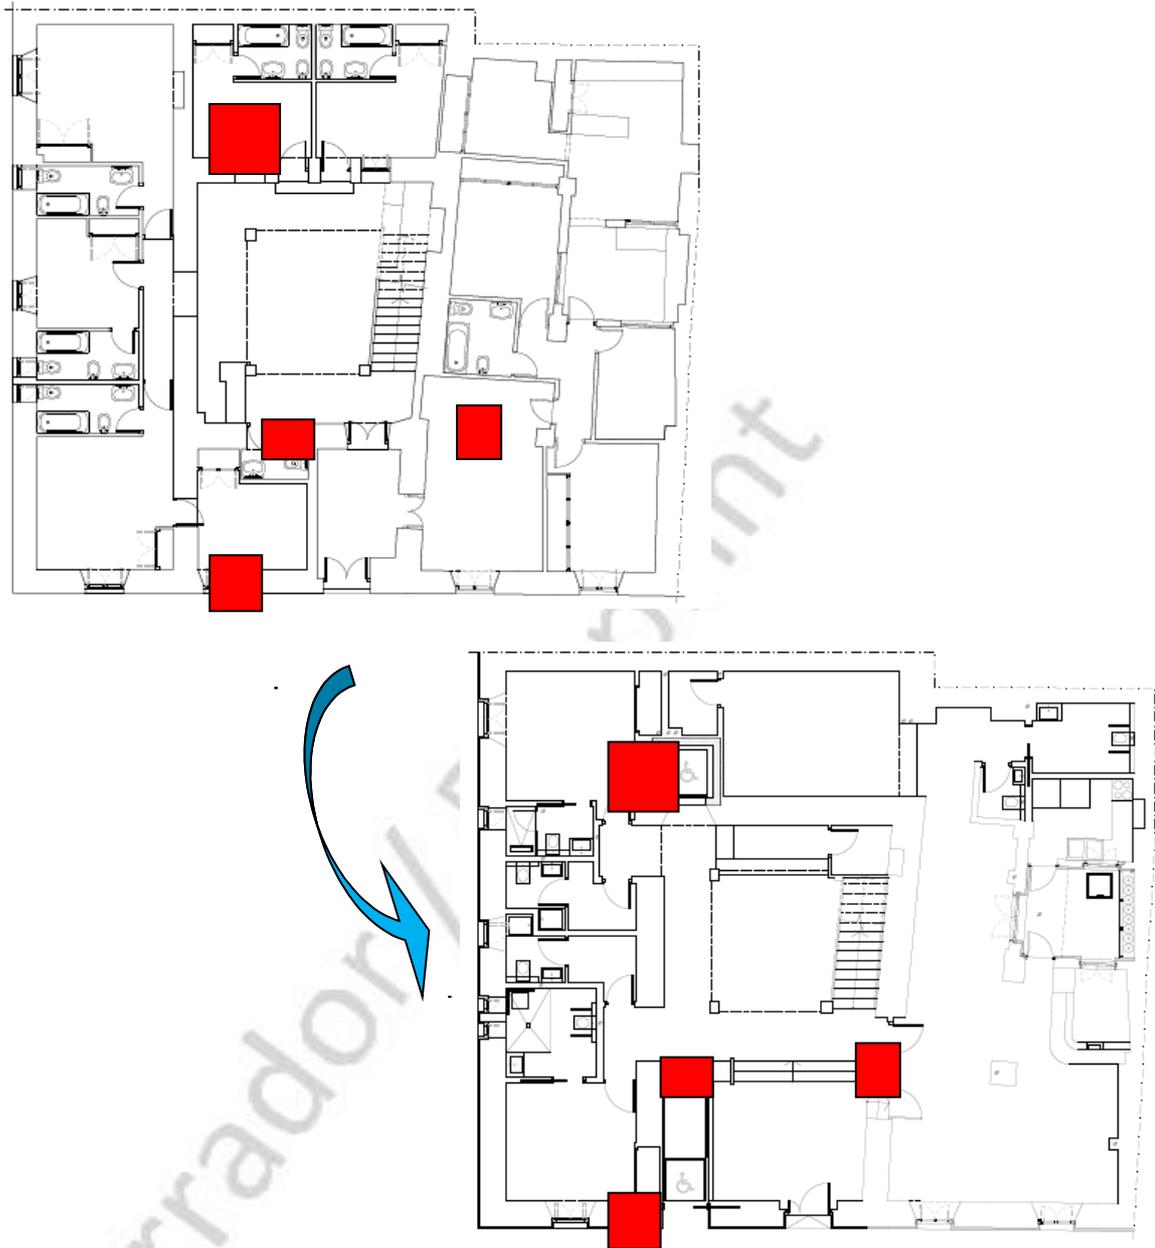
Fig. 2. Planta baja antigua y planta baja reformada. Situación de las catas.

Dando respuesta a los planes de obra propusimos la realización de cuatro sondeos, de los cuales sólo uno (el coincidente con el punto de máxima afección previsto en el proyecto de obras; esto es, el foso de ascensor) tenía cierta entidad. Sus proporciones son las requeridas por el foso: 1,50 por 1,50 m y -1,00 m de profundidad y se ubica en el interior de una de las antiguas habitaciones (a la que se accede desde el muro norte de la zona de recepción) Nos referiremos a dicho sondeo como *Sondeo 2*. El *sondeo 1* se situó en la zona de recepción, junto al muro sur. Es una cata de comprobación de la cimentación del muro y según las necesidades de obra no pasaría de 0.50 por 0.50 m, con una profundidad máxima de 1 m. A efectos prácticos ha debido modificarse tanto su replanteo como su proporción pasando a desplazarse 0.5 m al norte y a abrirse 1 por 1.10 m. El *sondeo 3* está localizado en el interior de una habitación situada a la derecha del zaguán de entrada, en su esquina noroeste. Es también una cata de comprobación de cimentación de los muros junto a los que se excava y hubimos de modificar ligeramente tanto su tamaño como su replanteo, pasando a tener 1 por 1.20 m. El *sondeo 4* se realizó en el interior de la habitación que se encuentra a la izquierda del zaguán de entrada, pegada al muro de cierre sur del edificio. En esta zona se había proyectado una plataforma para el acceso de minusválidos. Este acceso parte desde la calle y enlaza directamente con la zona del ascensor. Se aprovecha el hueco de una ventana existente en el muro de cierre sur del edificio y requiere de unos 10 cm. de rebaje en la zona inicial. El sondeo, por ello, no necesita llegar a la profundidad de los anteriores (se ha bajado entre 30 y 40 cm.) mientras que sus proporciones se estimaron en 1.20 por 1.10 m.

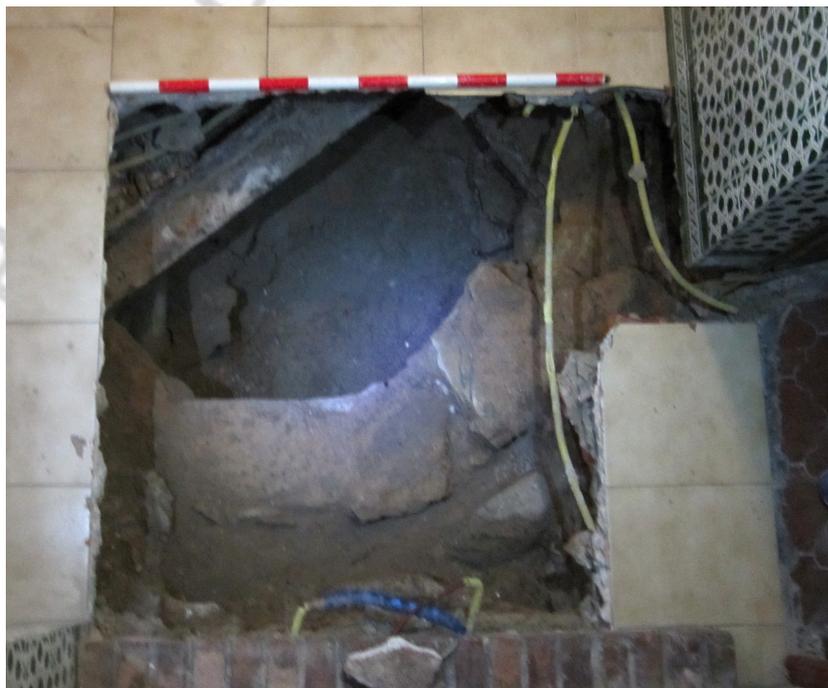
Lám. IV. Planta final del Sondeo 1, visto desde el oeste.

Sondeo 1. Estaba prevista una ampliación del espacio de acceso al hostel, demoliendo el muro sur de cierre del área de recepción (integrando tanto el aseo como la habitación a la izquierda del zaguán en esa nueva entrada). El sondeo en esta zona se plantea como una cata de comprobación de la cimentación del muro sur, que cierra el paso entre la zona de recepción y el zaguán, para ver las medidas a adoptar para el sostenimiento de las plantas superiores una vez retirado. Sus dimensiones se calcularon en 0.5 x 0.5 x 1 m, quedando finalmente en 1 x 1.10 x 0.9 m.

Una vez limpia la planta de los restos de la u.e. 7 y quitada la boca de la arqueta, nos apareció un pozo (u.e. 4) de en torno a 1 m. de diámetro, que ocupa gran parte del sondeo y se adentra en los perfiles este y norte. Combina la mampostería (entre la que se observa algún cuarzo) y el ladrillo y tiene las dos hiladas superiores de lajas de pizarra. Está excavado en los limos amarillentos (u.e. 11) que componen el estrato natural de la zona, que le sirven, además, para trabar la mampostería. Este estrato lo encontramos bajo la u.e. 7, acompañando el exterior del pozo. Al interior, el pozo está relleno de limos gris verdosos y restos de mortero y solerías (u.e. 6), como la que se observaba aún en el suelo del baño. Un retazo de tubería de fibrocemento asomaba en el perfil norte asociado a este relleno. (Parece un resto desechado como los de mortero y solería pero no podemos asegurarlo y se le da u.e. propia, la 10). A unos 90 centímetros de profundidad dejamos de bajar debido a que comenzó a aparecernos agua.

La cimentación del muro sur (u.e. 9) se encontró en mal estado debido a la humedad y no tenía mucha potencia, pues acababa casi a la altura de la cabeza del pozo. En mejores condiciones estaba la cimentación u.e. 8, bajo la barra que sirve de límite oeste al sondeo; aunque no se observó tampoco mucho desarrollo de la misma.

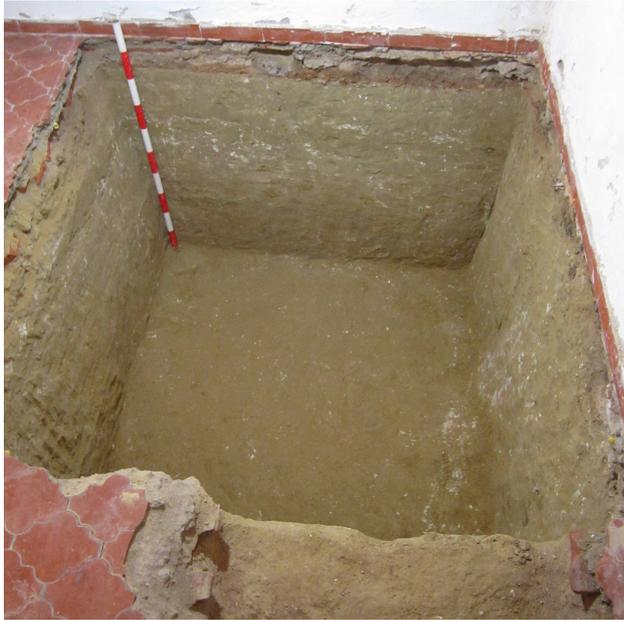
Lám. V. Planta final del Sondeo 2, visto desde el norte

Sondeo 2. El emplazamiento de un ascensor motiva la excavación de este sondeo; que supuso la mayor afección al subsuelo con motivo de la remodelación del edificio. Se requería un hueco de 1.50 x 1.50 x 1 m y se localizó en una habitación ubicada al noroeste de la zona de recepción. En él no se ha encontrado ningún material a parte de los puramente constructivos.

Tras levantar el suelo de mortero no volvemos a encontrar ningún otro indicio de ocupación. Así, después de bajar los primeros 15-16 centímetros se localizan los limos amarillo grisáceos, muy compactos y limpios, que continúan hasta la base del sondeo (un metro de profundidad) con una mayor cantidad de nódulos de cal conforme se profundiza como el único cambio en su uniformidad. Se divide, de forma aleatoria, en una capa más superficial (u.e. 4) y otra más profunda (u.e. 6), pero es el mismo nivel.

Al estar el sondeo encajonado en la esquina suroeste de la habitación se pudo ver que ninguno de los muros a los que se adosa tiene cimentación. Esto es, se levantan directamente desde el nivel de solería.

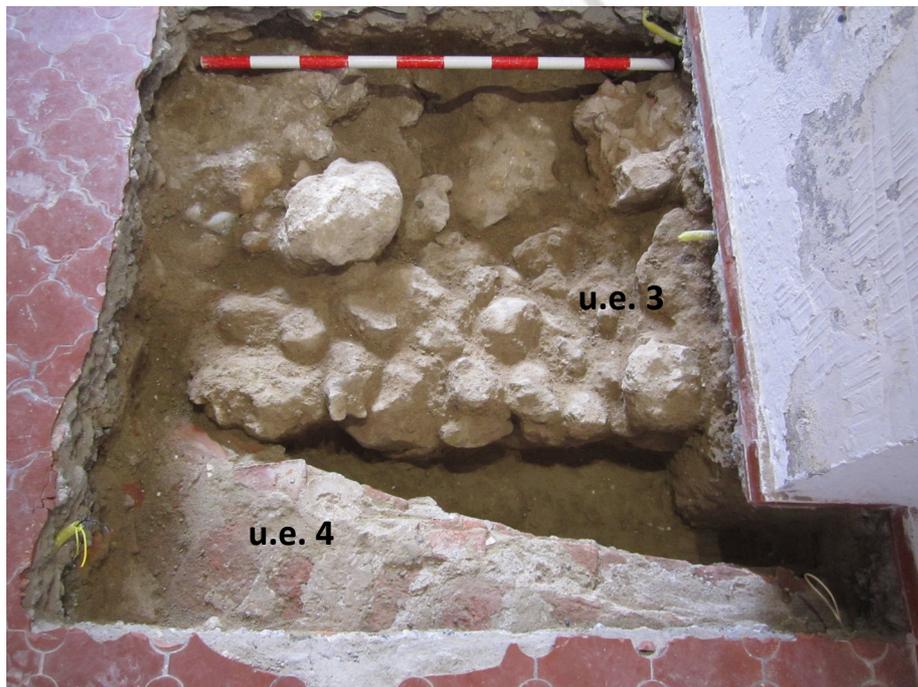
Lám. VI. Planta final del Sondeo 3, visto desde el norte.

Sondeo 3. Este sondeo se abrió en la habitación de la derecha del zaguán de entrada, pegado al muro que divide ambos espacios, en el extremo norte.

Una vez dibujado en el suelo los límites del sondeo se quitaron la primera solería con su cama de mortero de cemento (u.e. 1), las conducciones eléctricas y una segunda solería (u.e. 2) con su correspondiente cama de mortero. En este caso no se trataba de un suelo de losetas de barro, sino de de losetas tipo hidráulico que combinan el color blanco y el negro. La cama de esta solería era bastante espesa y cubría un nivel en el que nos aparecieron varios elementos diferenciados: -algunas manchas como de ladrillo, -un par de piedras de tamaño medio, -un estrato de tierra marrón-amarillenta de aspecto arenoso y con restos de enfoscado.

Se comprueba que el muro de separación entre el zaguán, la zona de la escalera y esta habitación asienta directamente sobre la primera solería, sin cimentación alguna.

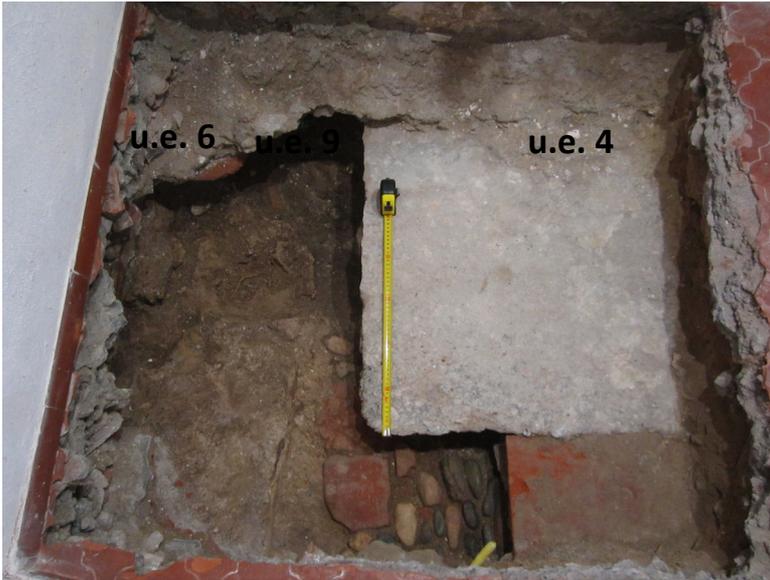
Lám. VII. Planta final del Sondeo 4, visto desde el este.
