ANUARIO ARQUEOLÓGICO DE ANDALUCÍA 2018

EXCAVACION ARQUEOLOGICA PREVENTIVA EN EL NÚM. 18-20 DE LA CALLE COMEDIAS DE MÁLAGA.

La intervención ha supuesto la confirmación del trazado de la muralla medieval en su subsuelo con la documentación de una torre circular asociada a una de las Puertas de la ciudad.

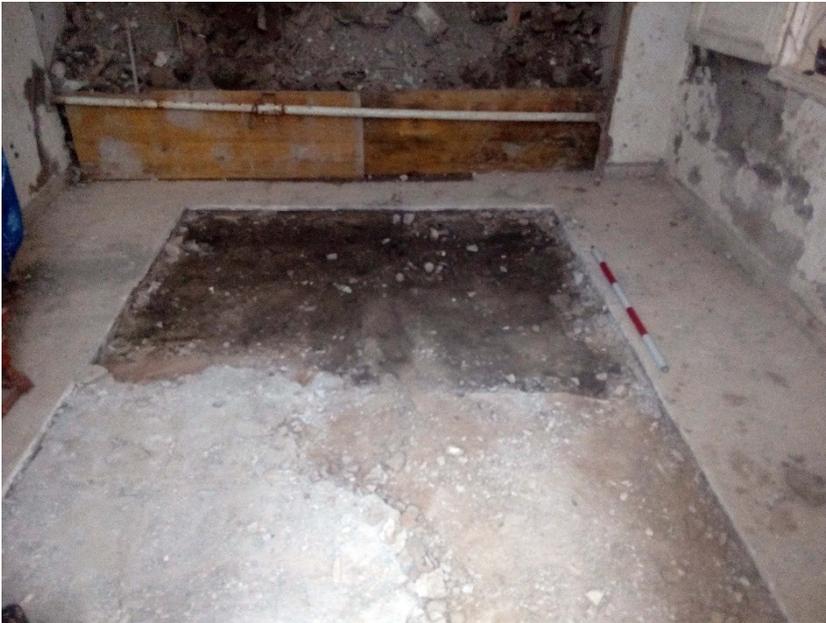
Fotografía de inicio en el Corte 1 levantado el suelo actual.

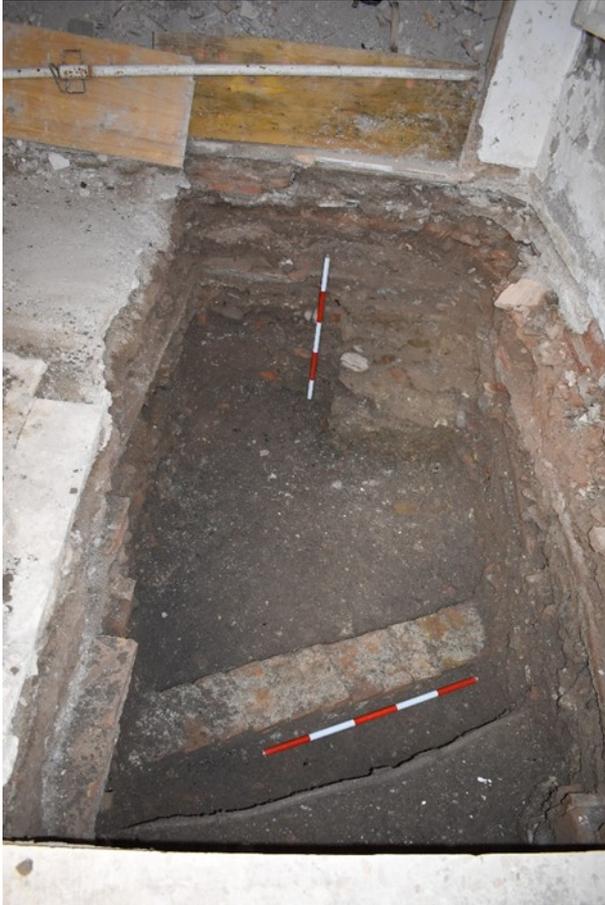
Planta final del sondeo 1 resaltando con jalones la Uu.ee. 16, en primer término y la 15, al fondo, seguramente resto de una estructura que interpretamos como pilar asignables a una primera edificación tras la Conquista.

A este momento asignamos un muro de ladrillos y mortero muy semejante (Ue. 16) de escasa anchura, prácticamente un tabique, que presenta una dirección Este -Oeste, discordante con las del edificio actual. (NO-SE) La estructura se ve colmatada por una capa de tierras de coloración grisácea en cuya interfase superior, en su contacto con la Ue. 11, se rescatan restos cerámicos pertenecientes al S. XVI, acercándonos a su cronología.

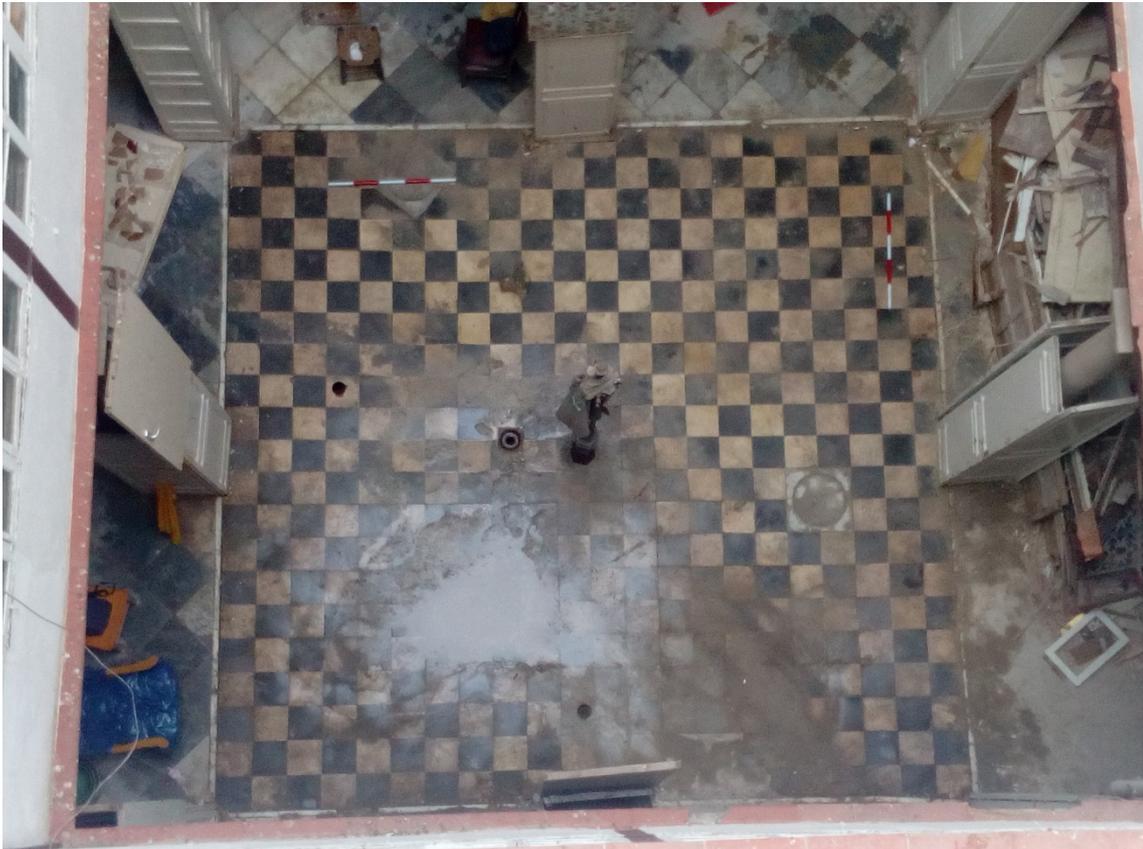
Imagen de inicio con el patio actual.

Este patio restó en su fase final ensolado con losas blancas y negras en damero (de 30 cms de lado) firmemente tomadas a una potente base de hormigón. (Ue. 30) Esta asentaba en una capa de drene de gravas estratificadas, como en el Corte 1, aunque aquí las de grueso calibre en la mitad sur y las finas en la norte.

En el centro del patio se ubica una farola de fundición para lo que se aloja en el subsuelo una gruesa base. (Ue. 32) donde, como dato anecdótico, se reaprovecha una pila tallada en piedra caliza

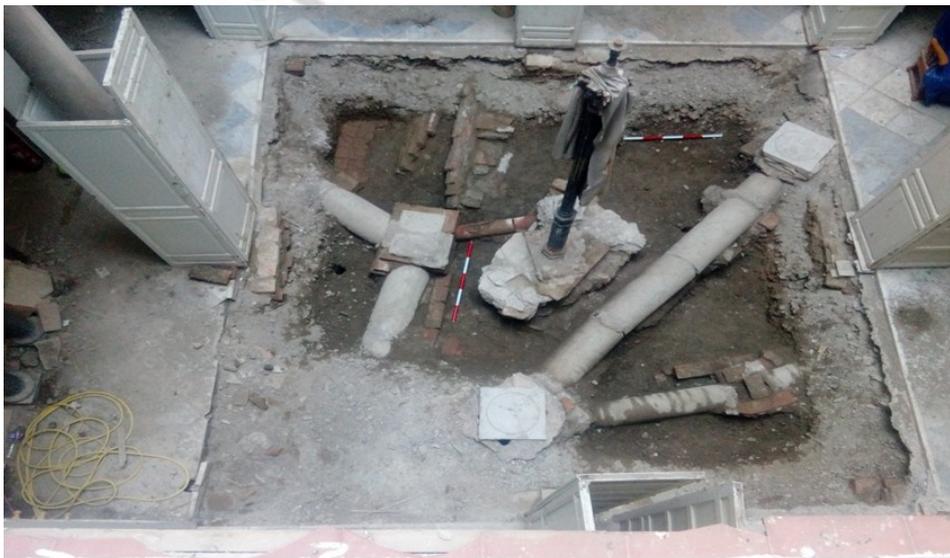
Bajo la solera lógicamente se muestran las bases cimentatorias de las columnas (Uu.ee 31.1 al 8) ciñendo el patio, y la red de infraestructuras de desagüe, en este caso de amplia afección por lo amplio de su diámetro

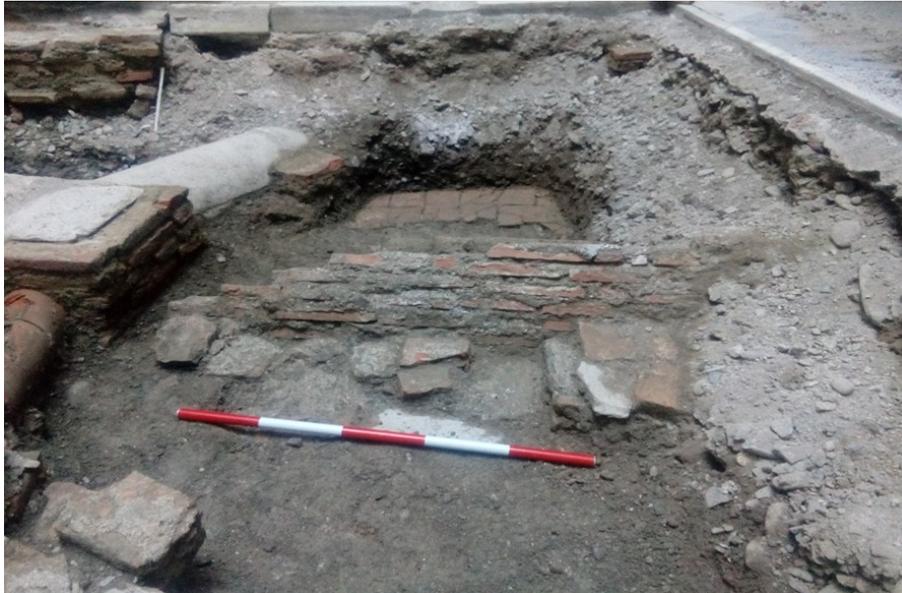
Para los momentos originales de edificación se utilizaron las tradicionales atarjeas cerámicas machihembradas para, en los momentos finales de uso del edificio, ser ampliadas o sustituidas por gruesas tuberías de hormigón prefabricadas articuladas en arquetas cuadradas, conjunto que viene a alterar toda la superficie de la intervención y que suponen la amortización, sustitución, de un tradicional colector, (recurrentes para los S. XVIII-XIX), de bóveda y laterales de ladrillos (Ue. 42)

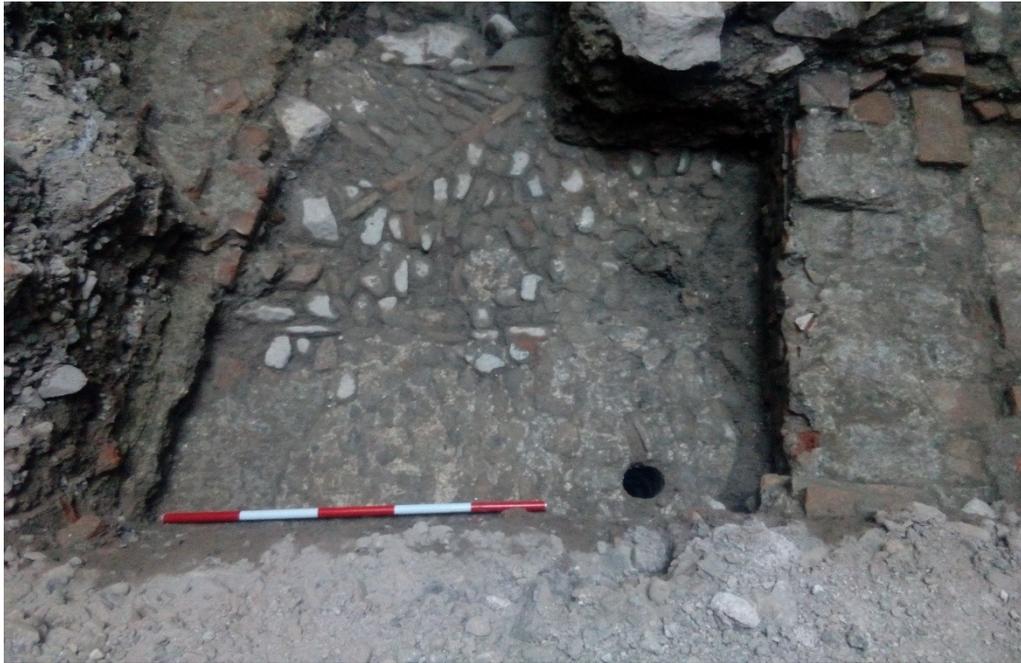
- La Ue. 47 supone un cierre (realizado en mampostería trabada con abundante mortero de escasa cal y abundante árido de arenas amarillentas, del que apenas se conserva su cimentación, arrasado en casi todo su alzado y ubicada, con orientación EO, acompañando el perfil Sur del sondeo. La limpieza de su cabecera nos ha aportado cerámicas datables para el S. XVII, definiendo al menos un *terminus ante quem* para su uso.
- Asociado a él, en su cara septentrional, se sitúa un nuevo empedrado (Ue. 46.1)) luego alisado con morteros blancos. Aunque documentado muy parcialmente está compuesto, en base a líneas maestras de ladrillos en una parte rectangular, a modo de andén, y otra radial.

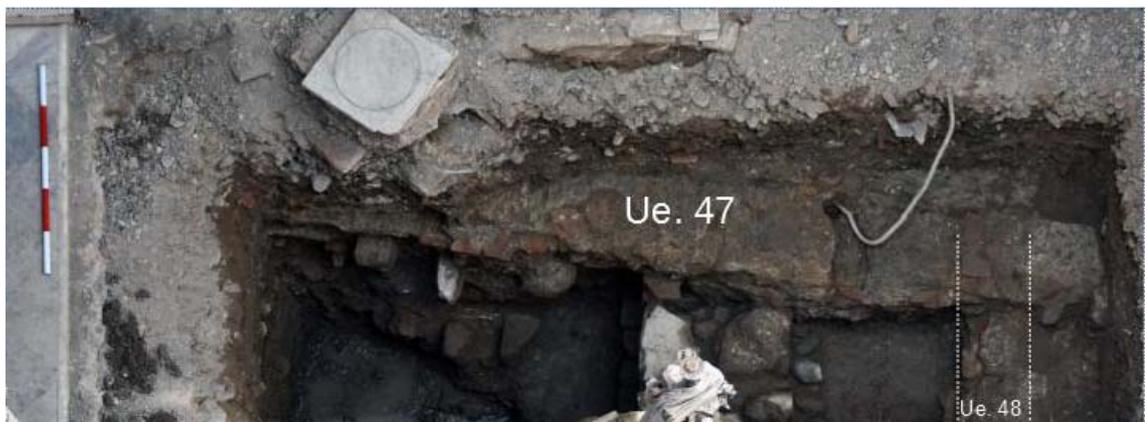
- Al extremo Oeste se muestra otra estructura asociada a la Ue 47, de idéntica fabrica, pero ahora orientación NS. Su disposición bajo el muro y su cabecera convexa nos mueve a interpretarla como un colector (Ue. 48). La presencia de ladrillos apenas trabados en la intersección de ambas estructuras nos induce a pensar en un vano preparado para desatoros.

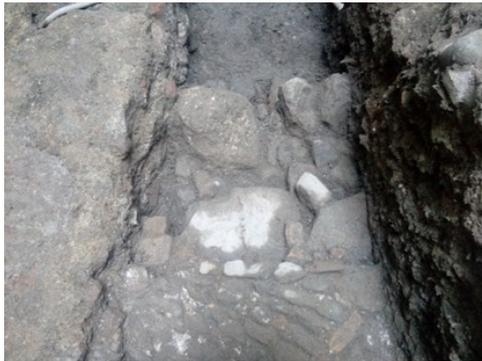
Imagen del pavimento 47 yuxtaponiéndose al muro

- Cubierto parcialmente por la Ue. 45 se documenta un nuevo muro realizado en un aparejo muy común para época nazarí y conquista, mampuestos y ladrillos separados por cuñas de ladrillo en vertical. De gran anchura, rayando los 70 cms. este muro, aunque cortado a su ras, parece igualmente asociarse, ya soterrado parte de su alzado, al pavimento Ue. 47 determinando su reutilización en la edificación posterior.

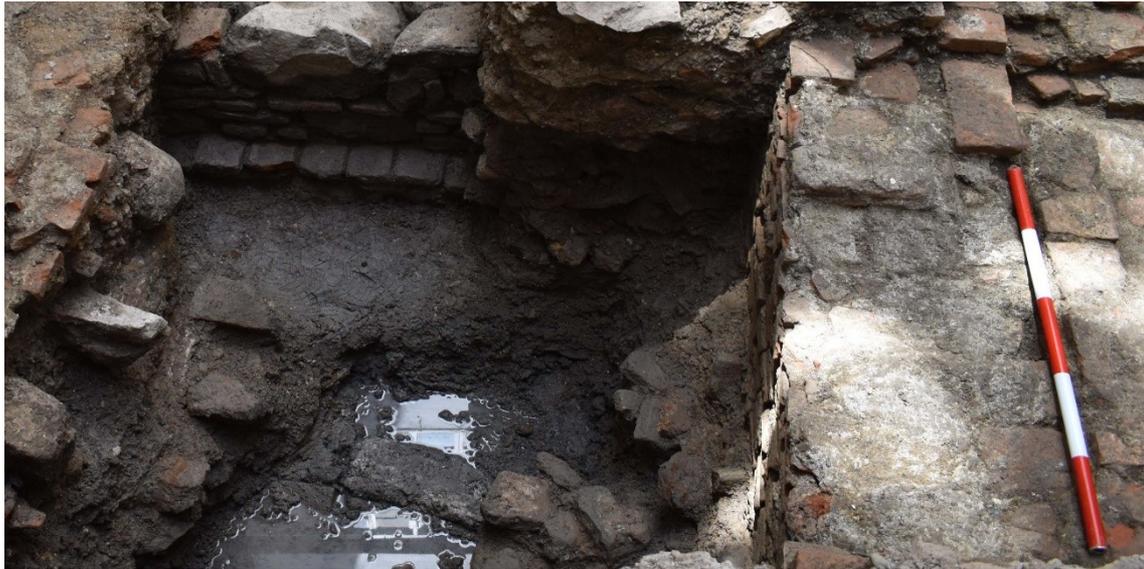
Imagen de la cata final.

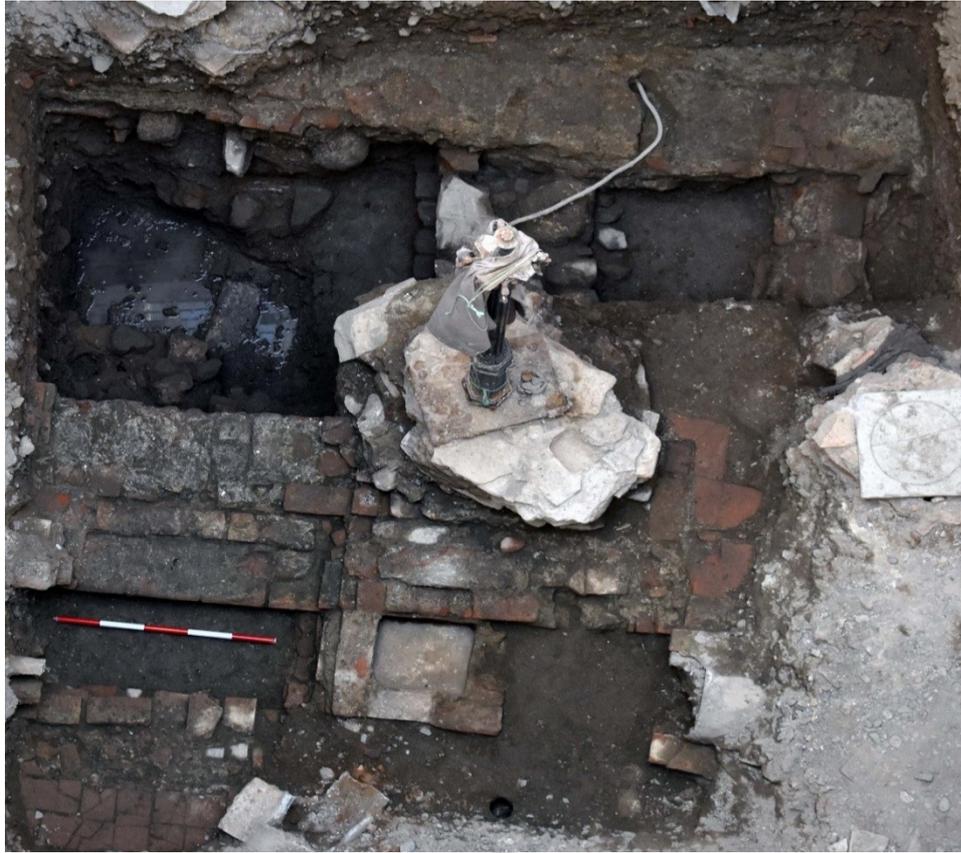
Imagen final del Corte 2.

La escasa superficie de trabajo y la afluencia del nivel freático motivan, (por cuestiones de seguridad) que se finalice la intervención sin poder alcanzar claramente los niveles geológicos de base.
