ANUARIO ARQUEOLÓGICO DE ANDALUCÍA 2018

CONTROL DE LOS MOVIMIENTOS DE TIERRAS EN OBRAS DE CALLES CERVANTES, SAN ANDRÉS, GARCÍA DE TASSARA Y DAOIZ DE SEVILLA

Florentino Pozo Blázquez
Elena Méndez Izquierdo
Rosa María Gil Gutiérrez
María Rocío López Serena

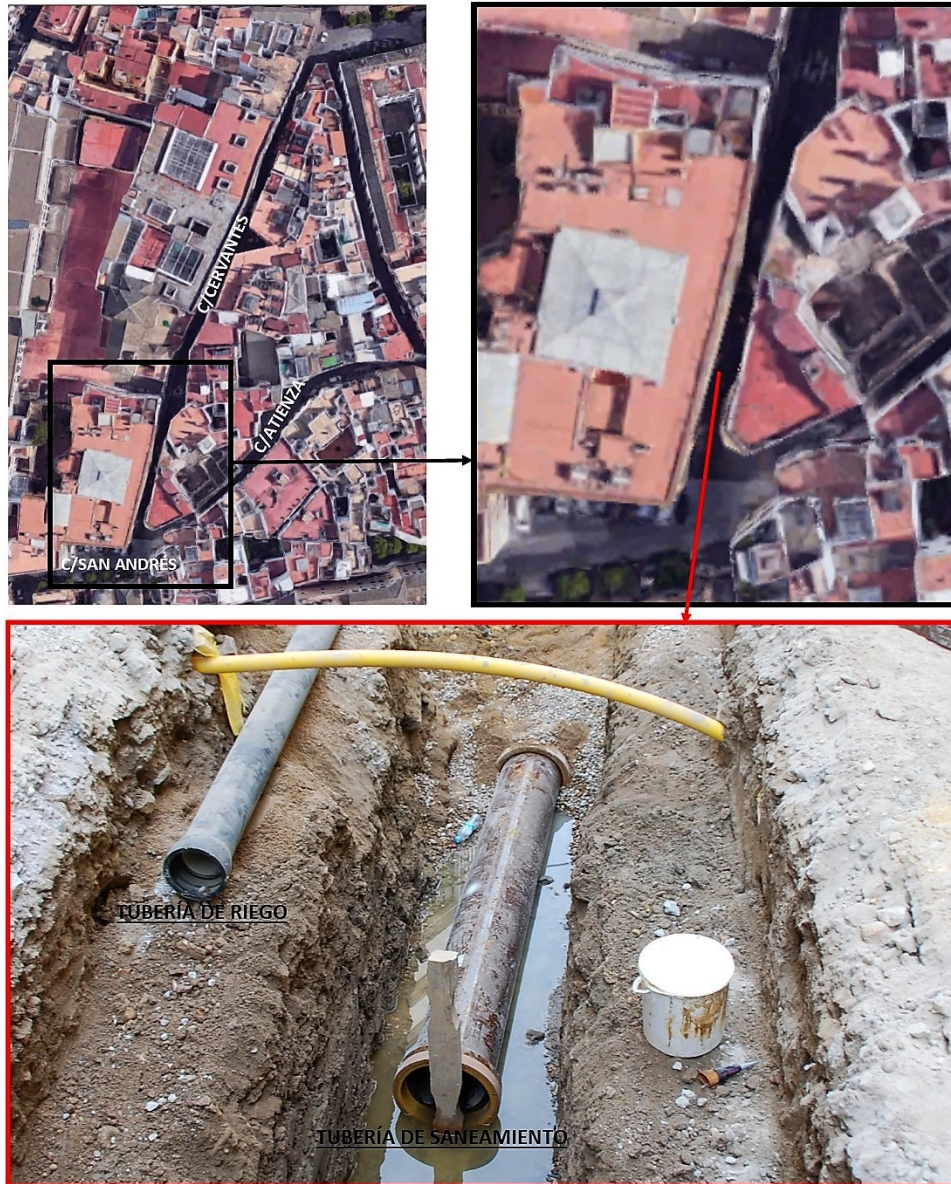
FIGURA 4. Ubicación del tramo Sur de calle Cervantes e imagen significativa del proceso de obras.

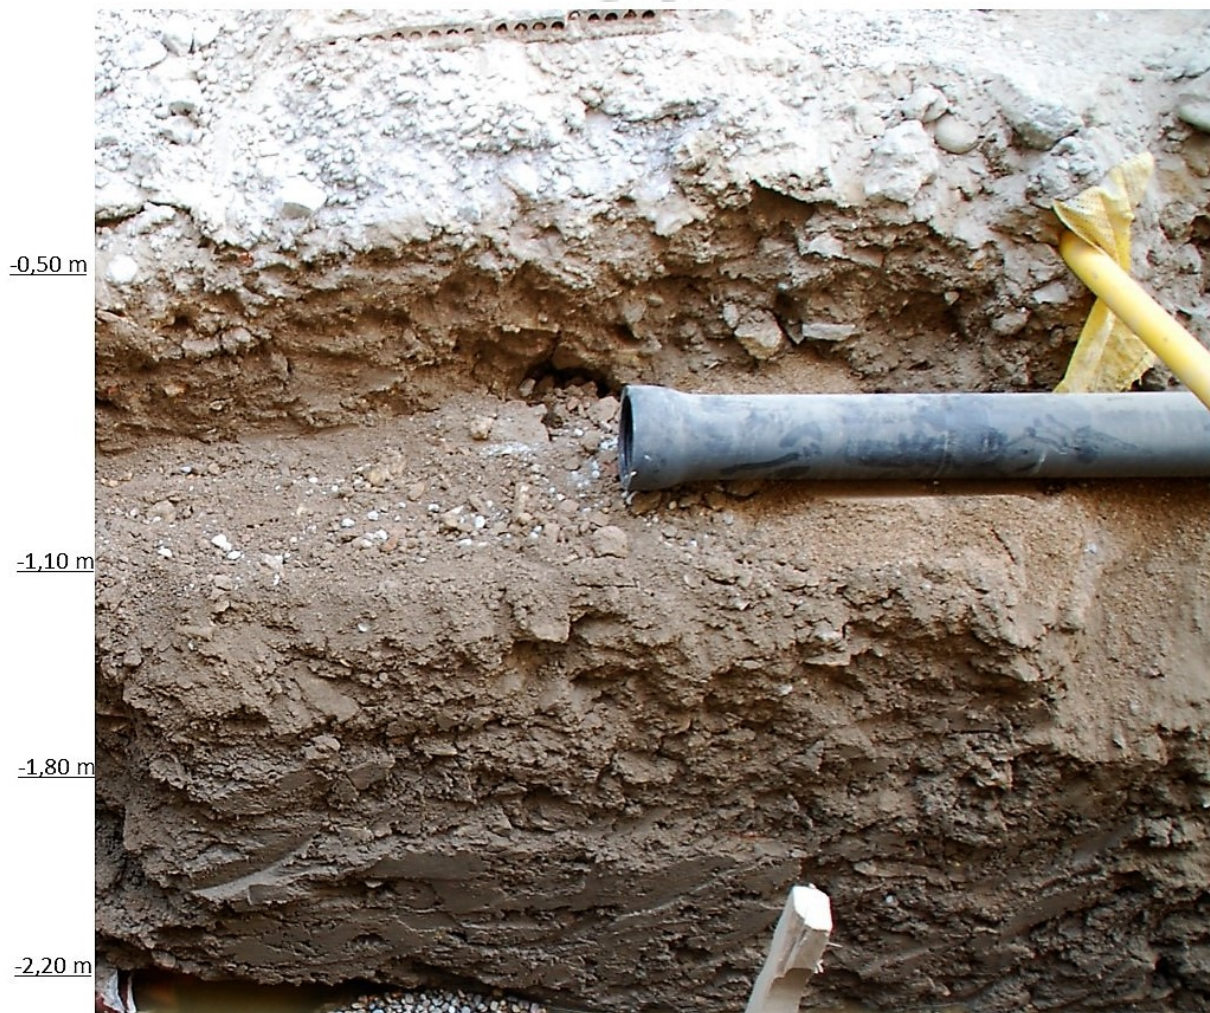
FIGURA 5. Perfil significativo de las zanjas para instalación de saneamiento y riego

-Entre 0 y - 0,50 m, pavimentación contemporánea compuesta por capa asfáltica-adoquines, solera de hormigón y terreno de mejora (grava fundamentalmente).

-Entre -0,50 y -1,10 m, relleno compactado de matriz arenosa y tonalidad marrón clara con abundantes fragmentos de ladrillo y grava que asociamos a repavimentaciones de cronología moderna.

-Entre -1,10 y -1,80 m, relleno muy compactado de pequeños fragmentos de ladrillo y, sobre todo, grava en matriz arcillosa que se relaciona con repavimentaciones bajomedievales.

-Entre -1,80 y -2,20 m, relleno de tierra limosa y tonalidad marrón oscuro con abundante componente orgánico y restos de cascotes de ladrillo de posible adscripción pleno-medieval.

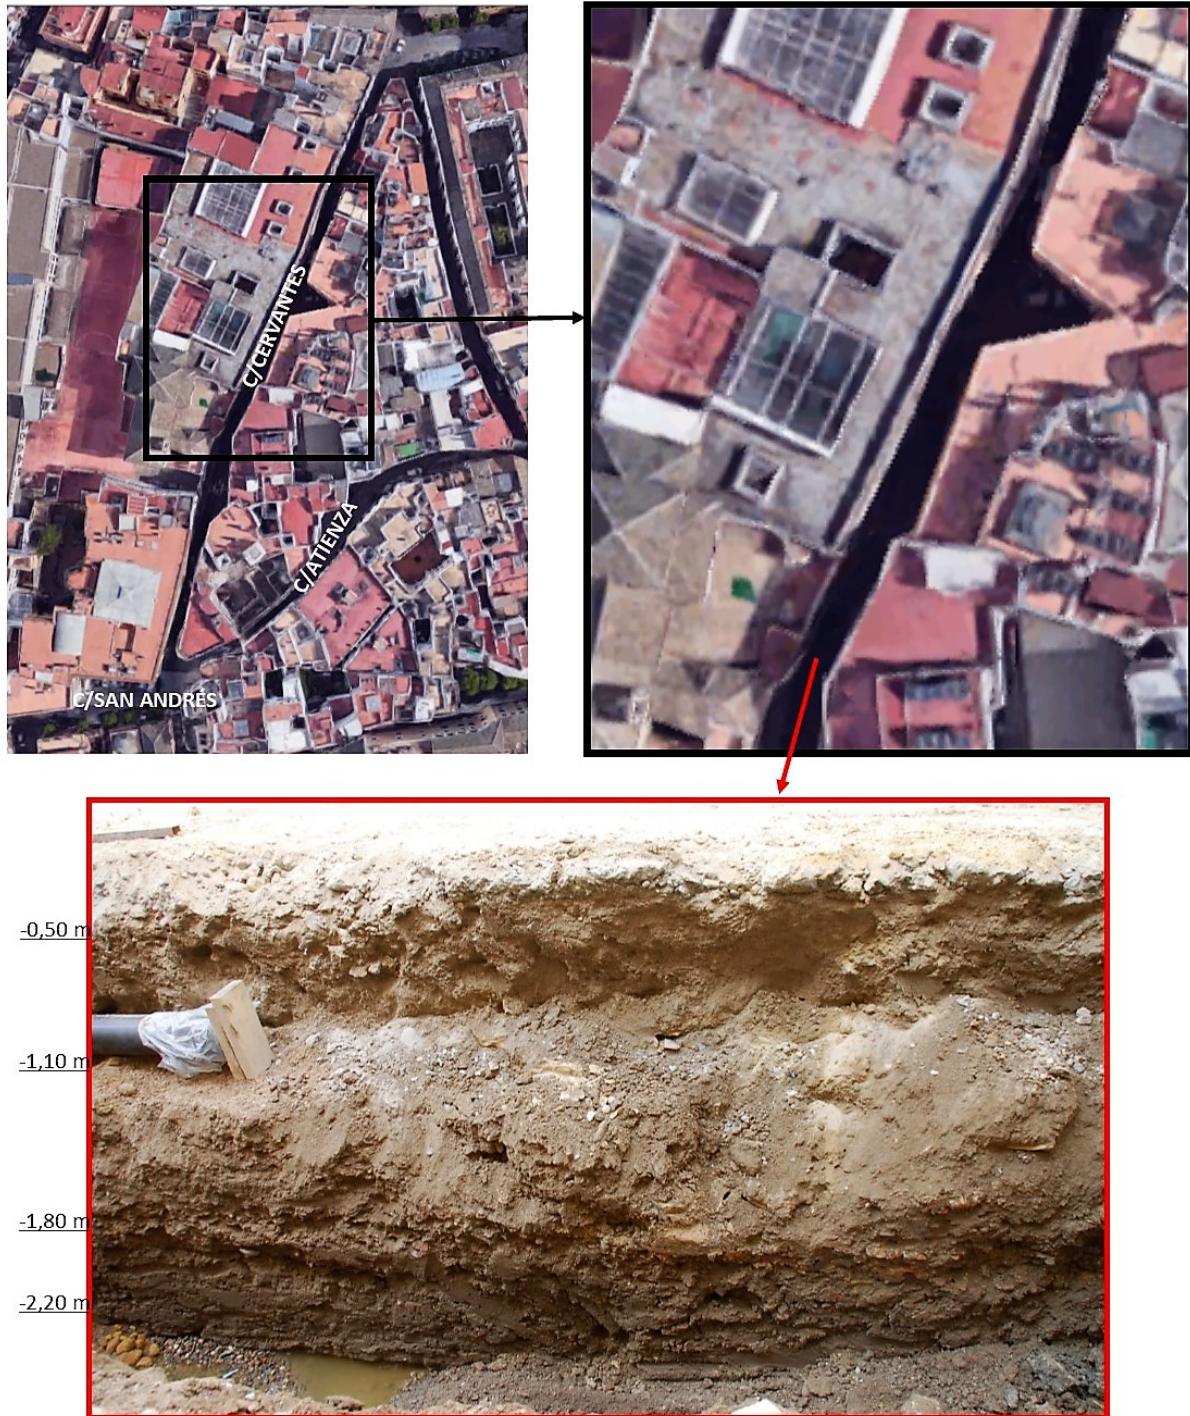
FIGURA 6. Ubicación del tramo Central de calle Cervantes y perfil significativo de zanjas.

En este tramo se observa similar estratigrafía que en el tramo sur, si bien localizamos algún elemento constructivo y se documenta con mayor claridad el nivel de pavimentos adscritos a época bajomedieval.

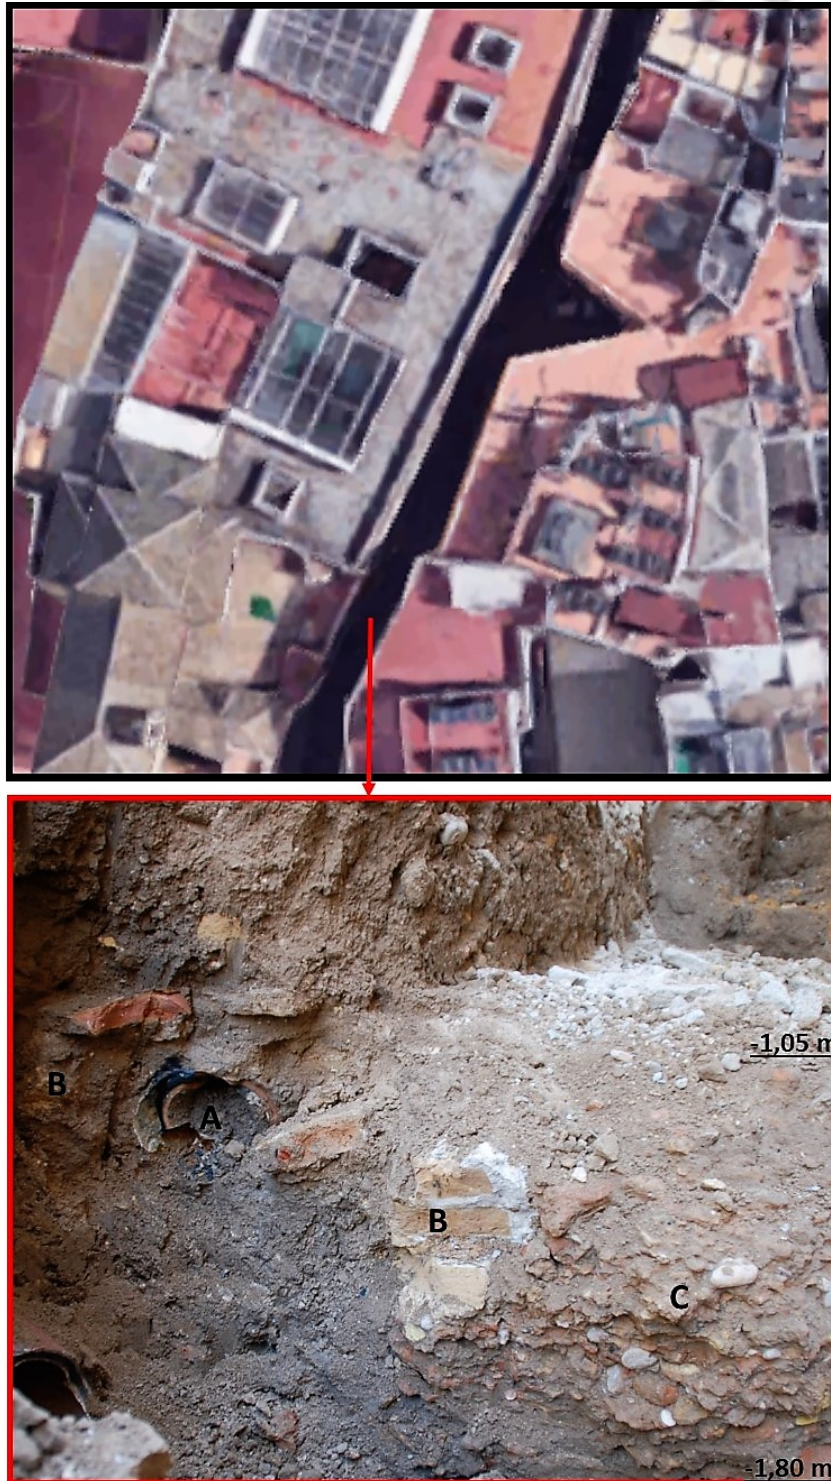
FIGURA 7. Detalle del perfil junto al nº 9 de la calle Cervantes, en el que se documenta una tubería de atanores cerámicos (A), embutida en forro de ladrillos y mortero de cal hidráulica (B), seccionando un relleno de grava y fragmentos de ladrillo muy compactado (C).

A la altura del nº 9 de la calle Cervantes se visualizan restos de una red de abastecimiento de agua potable formalizada con atadores cerámicos de 15 cm de diámetro, unidos por

mortero de cal de gran calidad forrados por ladrillos y mortero de cal hidráulica. Corona a $-1,05$ m respecto a la rasante de calle y se data entre los siglos XVIII y XIX. La zanja que se abre para la instalación de esta canalización secciona el relleno muy compactado de pequeños fragmentos de ladrillo y grava en matriz arcillosa que se relaciona con repavimentaciones bajomedievales.

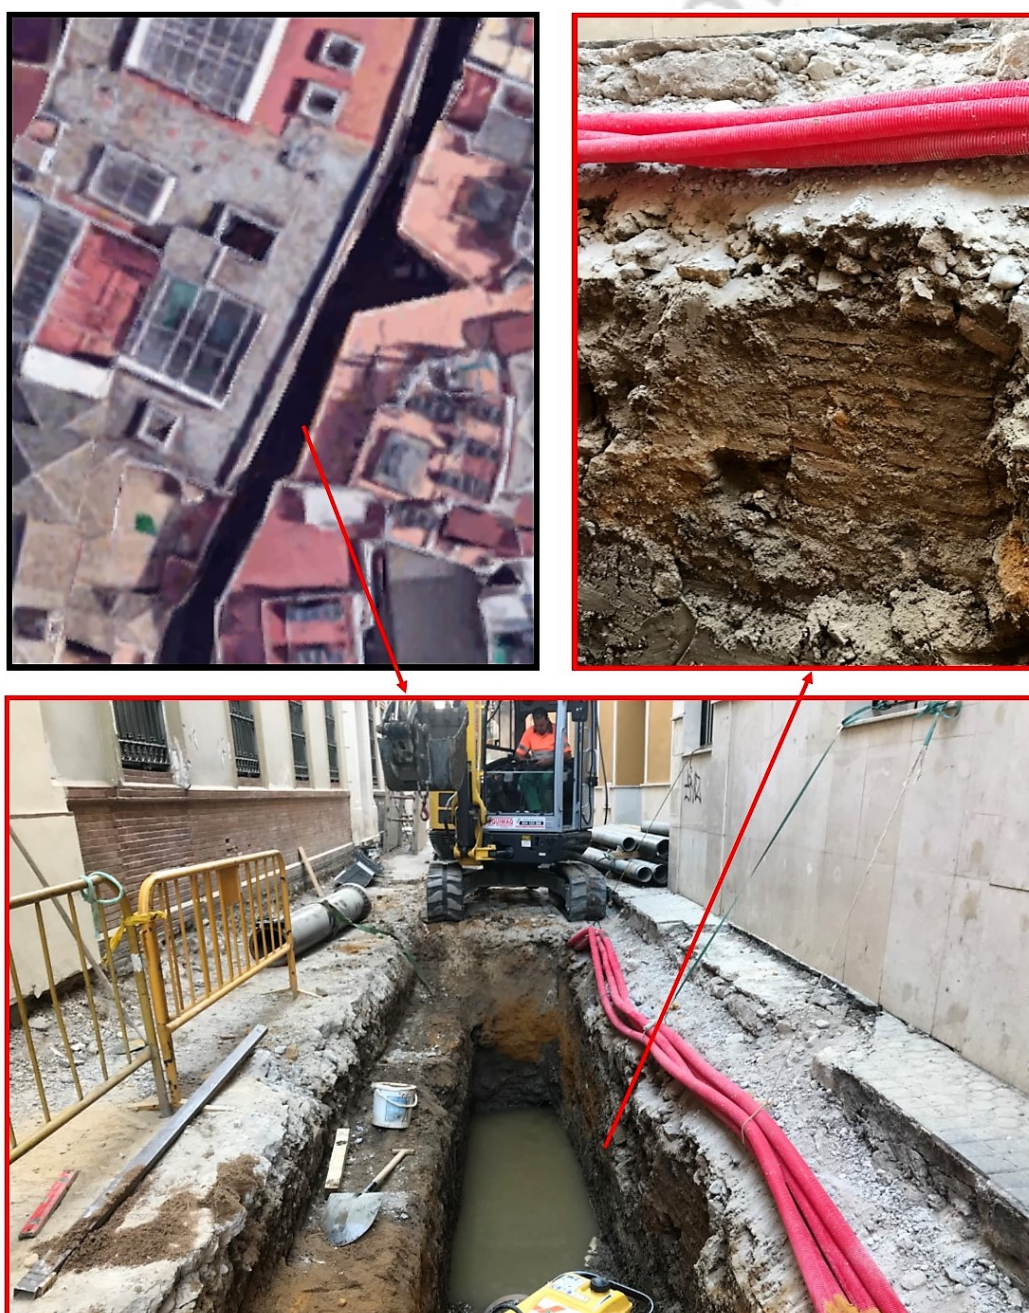
FIGURA 8. Vista general del proceso de excavación mecánica para la instalación de redes junto a la línea de fachada del nº 10 de la calle Cervantes. En el perfil Este se documenta la cimentación de la línea edificatoria moderna, anulada en pleno siglo XX.

Algo más al norte, junto a la fachada del nº 10 de la calle (acera oriental), se localiza, a 1 m en paralelo a dicha fachada y a lo largo de 5,50 m, la cimentación de ladrillos y mortero de cal de una edificación de cronología moderna (siglos XVI-XVIII). Se asocia a la construcción precedente a la actual nº 10 que es anulada al producirse en pleno siglo el retranqueo de la fachada con la finalidad de ensanchar en 1 m la calle. La cimentación corona a la cota $-0,60$ m, con asiento de zapata a $-1,20$ m. Su fábrica es de ladrillos de $29 \times 14,5 \times 4$ cm dispuestos a soga y tizón por hiladas, unidos por mortero bastardo.

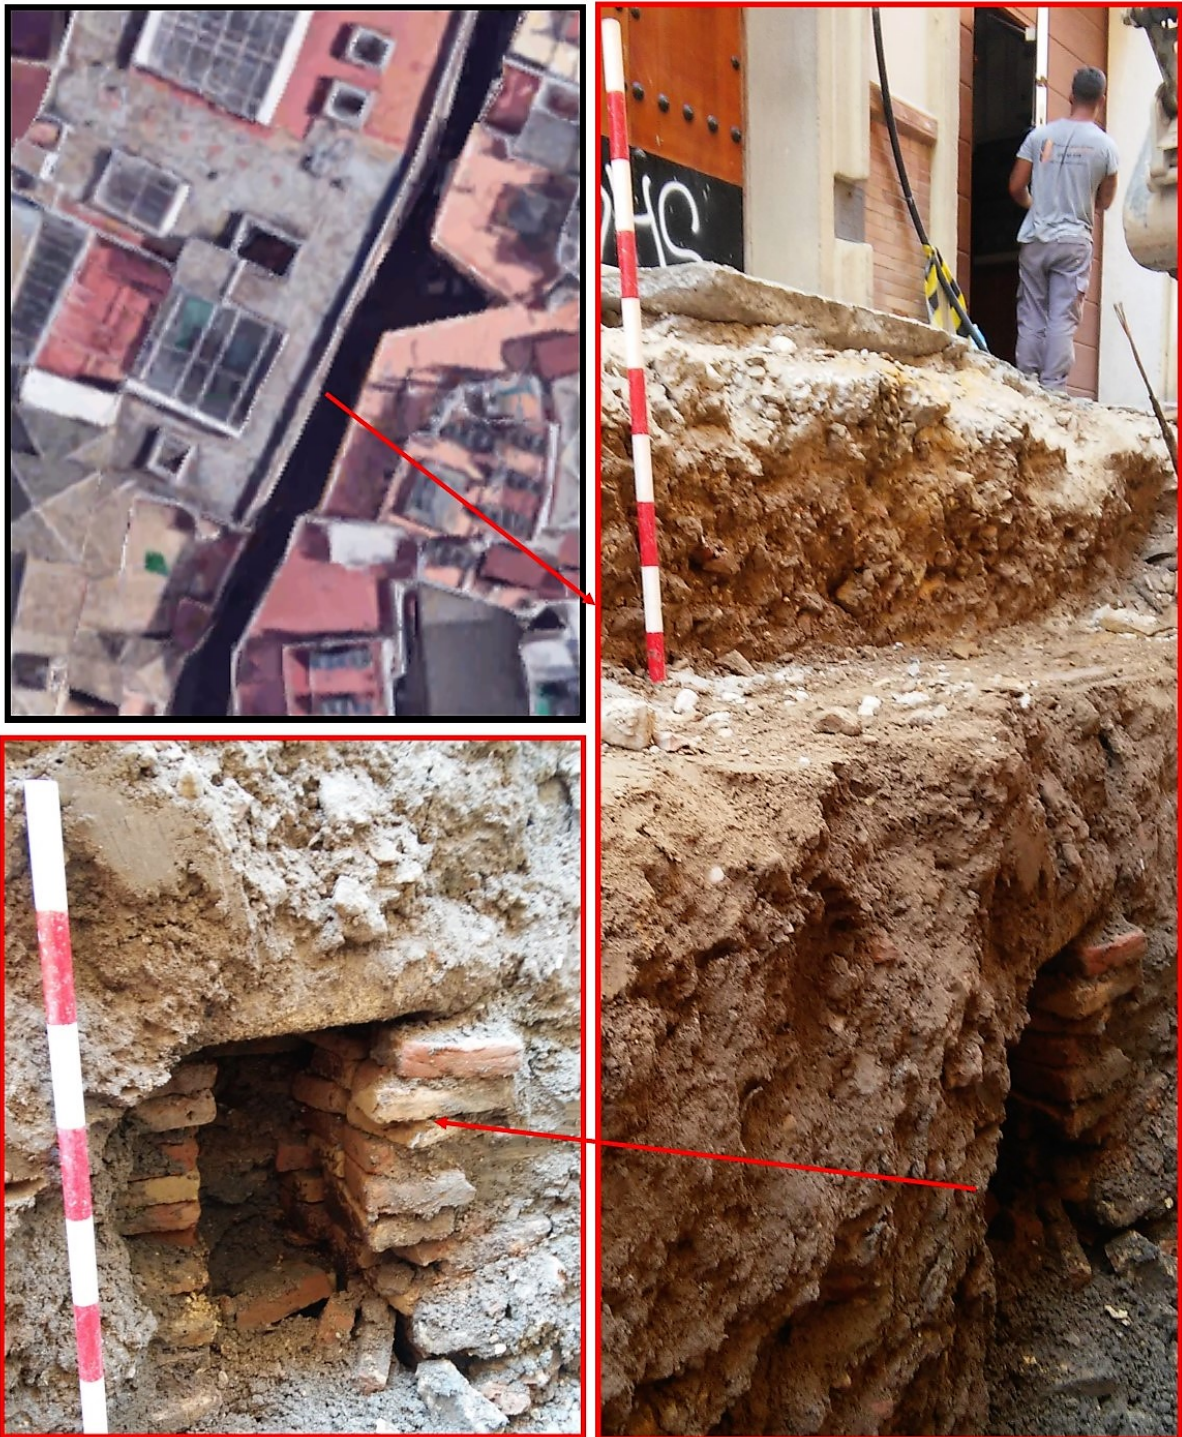
FIGURA 9. Vista general y detalle del perfil Oeste de las zanjas de instalaciones junto al nº 11 de la calle Cervantes.

Junto a la puerta del nº 11 de la calle (acera Oeste) se documenta una atarjea de desagüe de aguas negras conformado por paredes de ladrillo de 55 cm de altura y tapa de piedra arenisca, conformando un canal interior de 25 cm de ancho y 55 cm de alto. La cubierta corona a la cota $-1,20$ m. Corresponde al desagüe de cronología moderna de la edificación citada, quizás conectado con algún colector destruido por la actual tubería contemporánea.

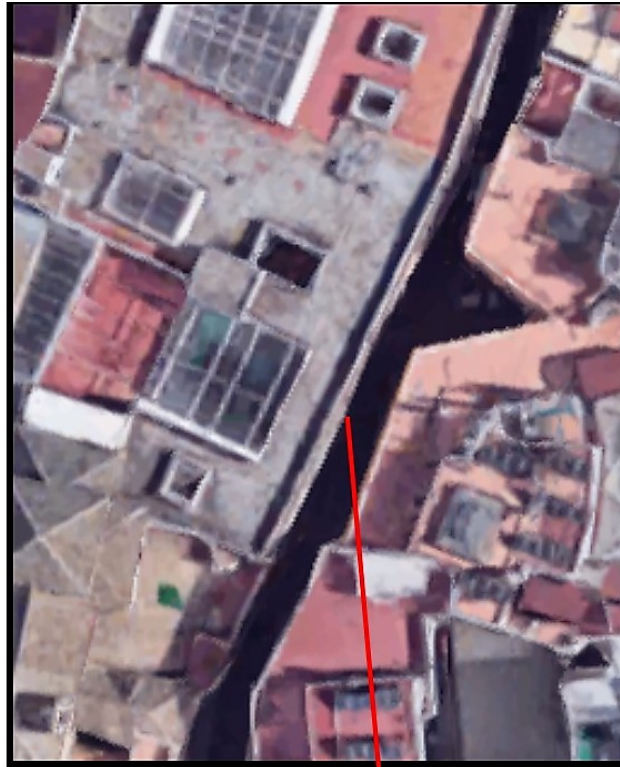
FIGURA 10. Detalle estratigráfico del perfil Oeste junto al nº 11 de la calle Cervantes

-Entre 0 y - 0,50 m, rellenos contemporáneos.

-Entre -0,50 y -1,00 m, rellenos asociados a repavimentaciones de cronología moderna.

-Entre -1,10 y -1,80 m, relleno muy compactado de pequeños fragmentos de ladrillo y, sobre todo, grava en matriz arcillosa que se relaciona con repavimentaciones bajomedievales.

-Entre -1,80 y -2,20 m, relleno de tierra limosa y tonalidad marrón oscuro con abundante componente orgánico y restos de cascotes de ladrillo de posible adscripción plenomedieval.

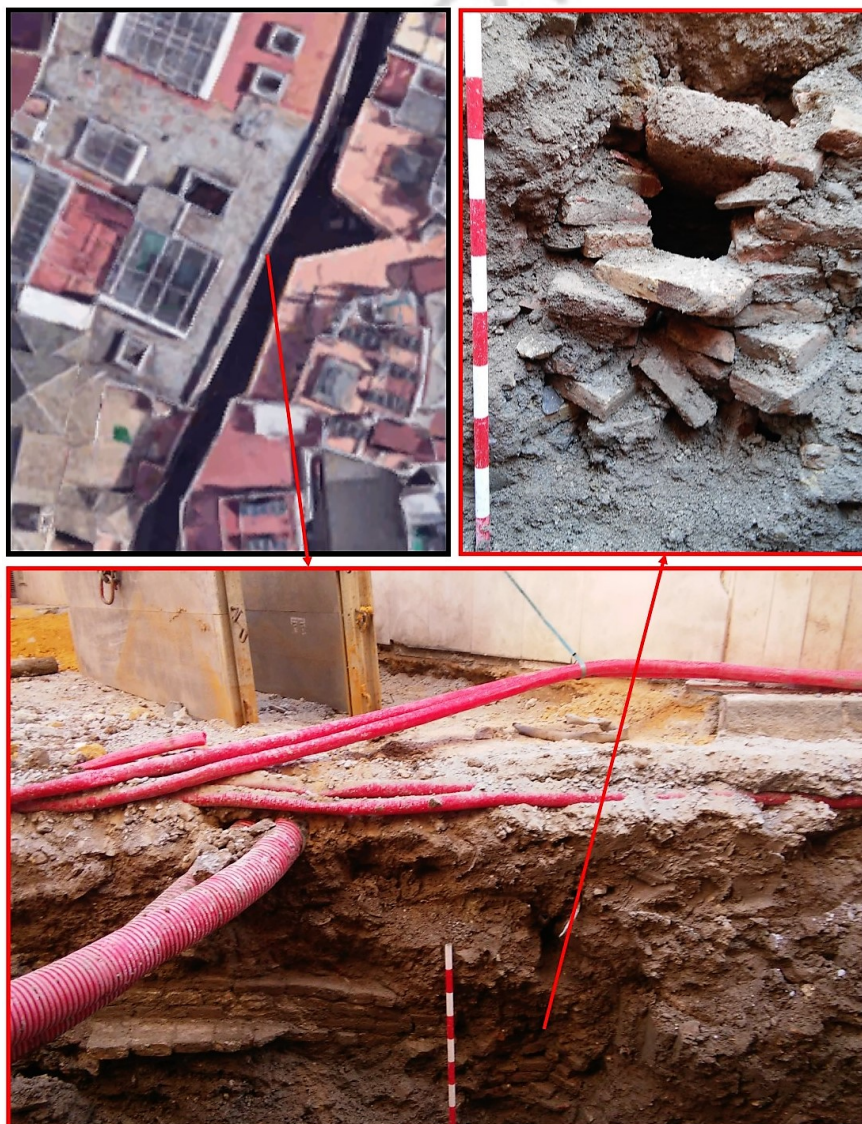
FIGURA 11. Vista general y detalle del perfil Oeste de las zanjas de instalaciones junto al nº 13 de la calle Cervantes, observándose la atarjea de desagüe parcialmente destruida y su asociación con un pozo negro.

Al igual que en el ejemplo anterior, frente a la puerta del nº 13 de la calle (acera Oeste) se documenta una atarjea de desagüe de aguas negras . En este caso está parcialmente destruida, conservando la base de ladrillos del canal y una de sus paredes. Se localiza a $-1,70$ m en un recorrido de $2,30$ m a $2,00$ m en paralelo a la fachada. Une con un pozo ciego de ladrillos en forma acampanada. Corresponden estas estructuras al desagüe de cronología moderna de las edificaciones de la calle, comprobándose la derivación de las aguas negras de edificios al subsuelo mismo del viario público.

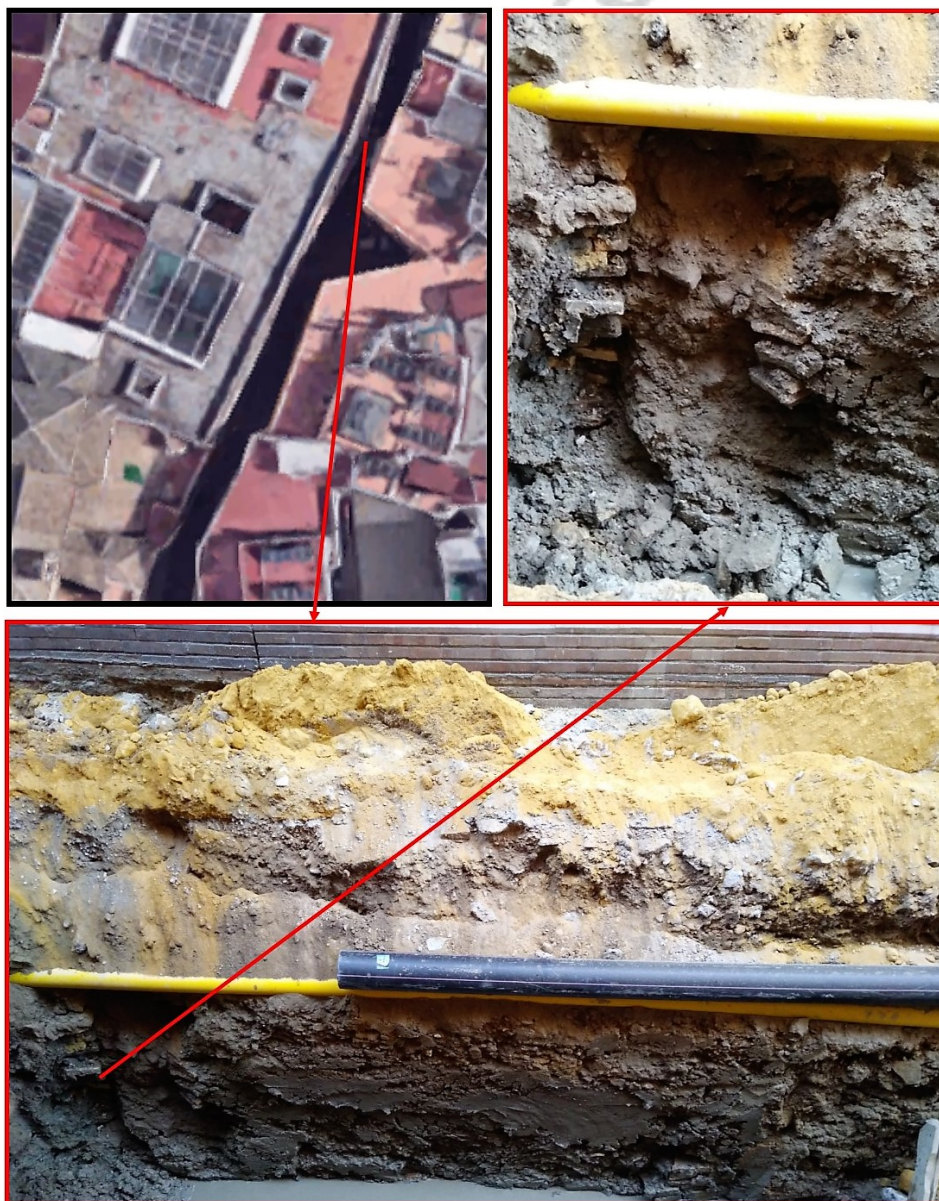
FIGURA 12. Vista general y detalle del perfil Oeste de las zanjas de instalaciones junto al nº 12 de la calle Cervantes, observándose la existencia de un pozo negro seccionado por instalaciones recientes.

Frente al nº 12 de la calle (Hotel Cervantes), al norte del pozo anteriormente descrito se vuelve a localizar un nuevo pozo ciego de ladrillos en forma acampanada, a $-1,40$ m, seccionado por instalaciones recientes. Corresponde al desagüe de las aguas negras de edificios colindantes al subsuelo mismo del viario público.

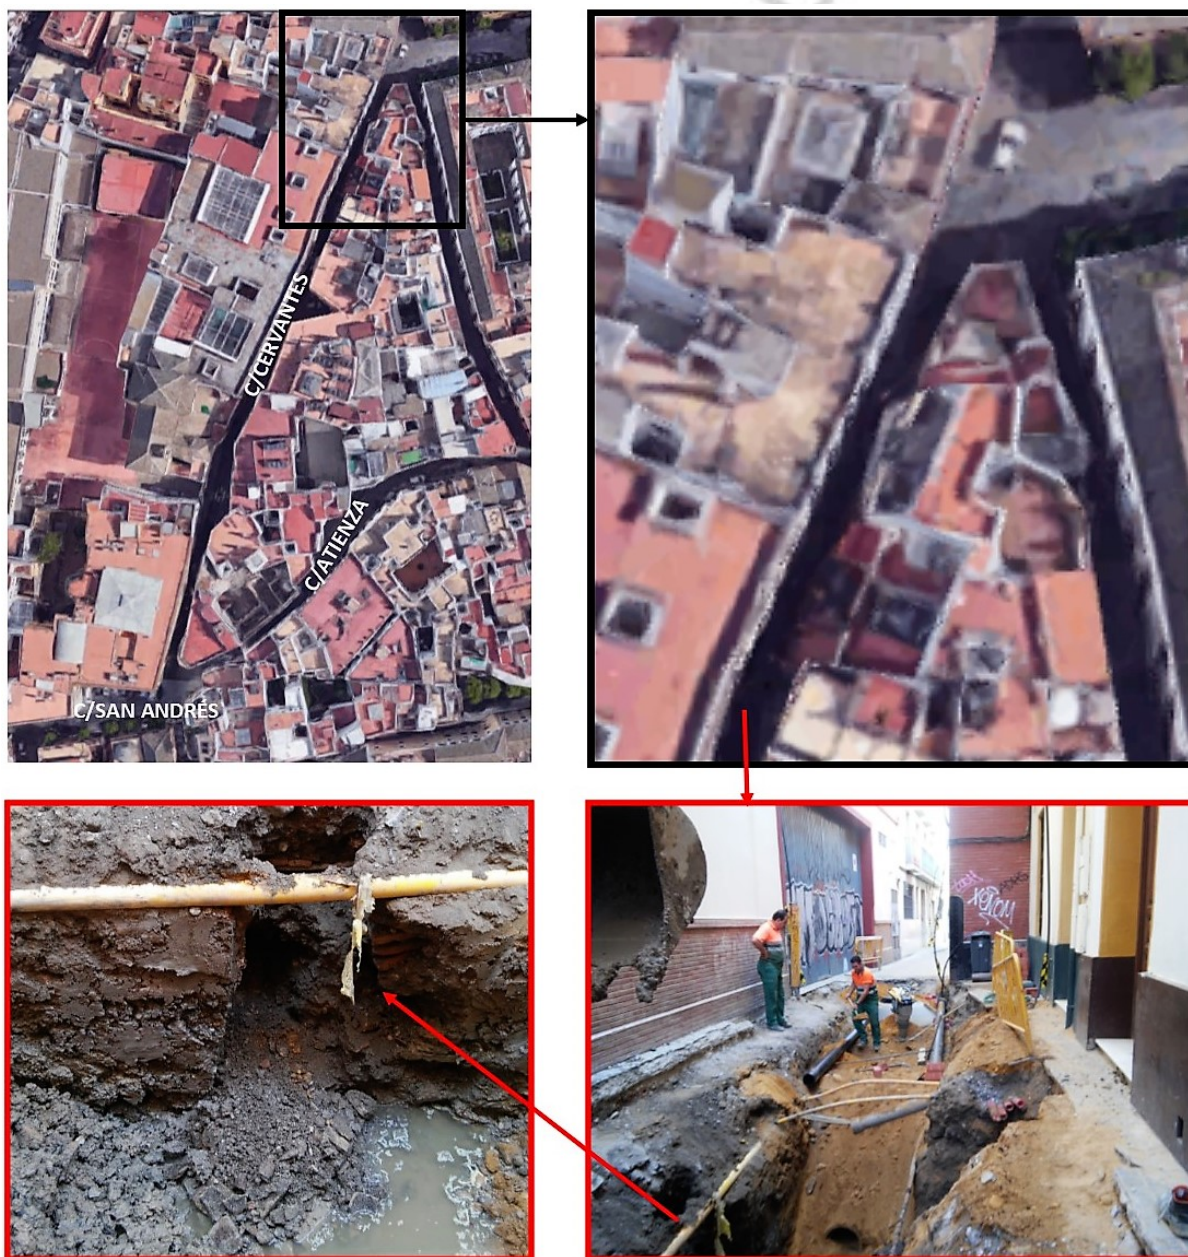
FIGURA 13. Vista general y detalle de las zanjas de instalaciones frente al portal del nº 14 de la calle Cervantes.

En este tramo se mantiene la tónica general observada en el resto de la calle, con documentación exclusiva de restos de construcciones para el saneamiento de época moderna, previas a la instalación del alcantarillado público. A este respecto, frente al portal del nº 14 de la calle, junto al perfil oeste de las nuevas zanjas de instalaciones se localiza a partir de la cota $-0,80$ m una nueva atarjea de ladrillos de 30×35 cm de canal interior, seccionada por la zanja del saneamiento que se sustituye en las actuales obras. Corresponde al desagüe de las aguas negras de edificios colindantes, con vertido al subsuelo del viario público.
