ANUARIO ARQUEOLÓGICO DE ANDALUCÍA 2018

**Actividad Arqueológica Preventiva (A.A.P.) Control de los movimientos de tierras.
La edificación romana de la calle Padre Morales (Lebrija, Sevilla).**

Jacobo Vázquez Paz

Resumen: Se presentan en este trabajo los resultados arqueológicos obtenidos en la c/ Padre Morales de Lebrija (Sevilla) para la documentación del edificio romano hallado durante las obras.

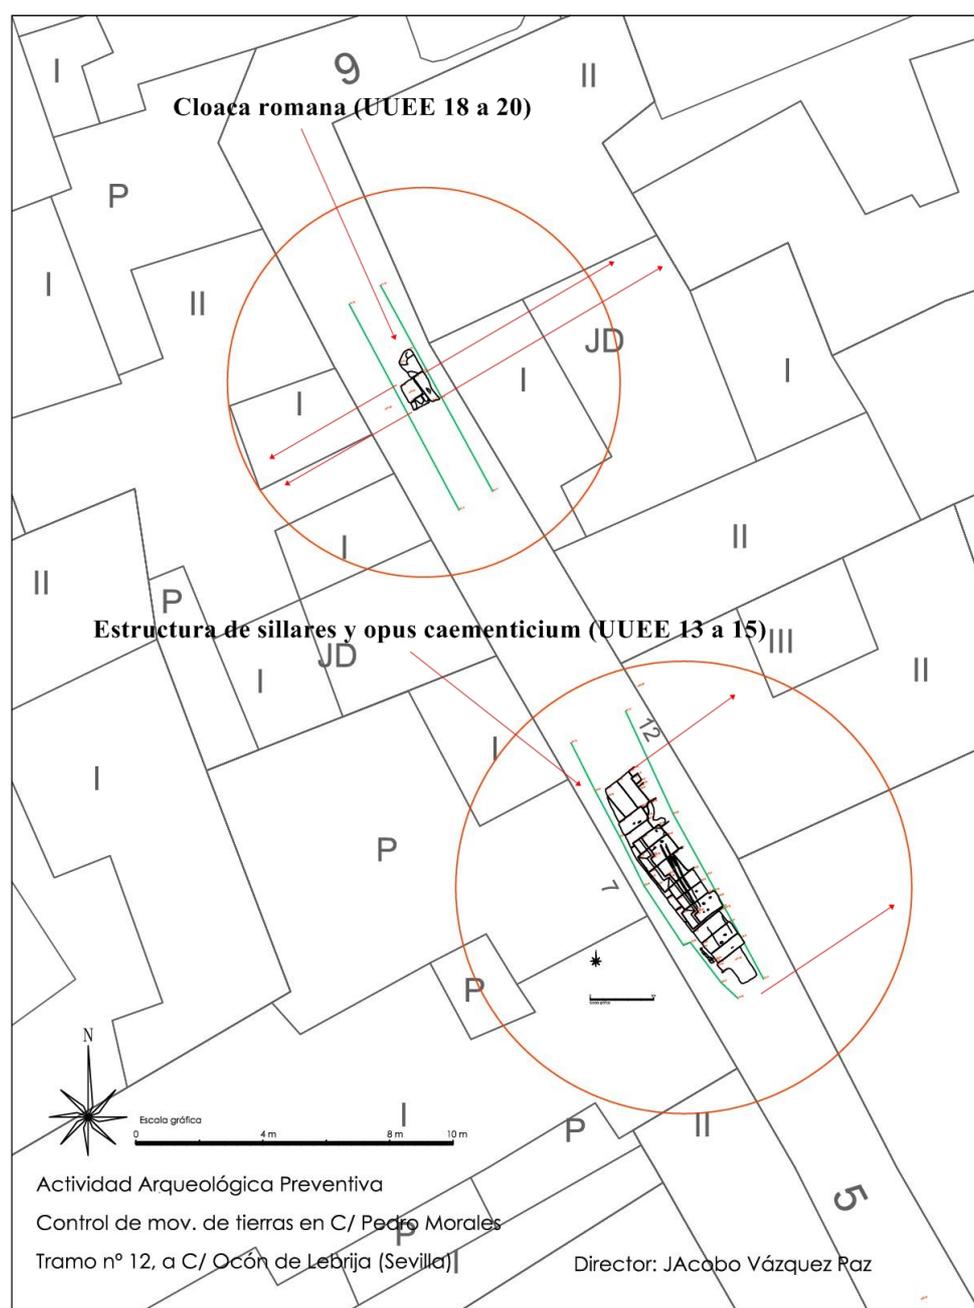
Figura 1. Situación general estructuras.

La actividad arqueológica se encuentra asociada al “Proyecto básico y de ejecución de pavimentación e infraestructura en calle Padre Morales en Lebrija (Sevilla)” tramo: números 12 y 7, hasta calle Ocón, siendo la empresa consultora Arqueología y Gestión S.L. El 31 de marzo de 2017 durante la ejecución de las obras, en la base de la zanja abierta para la sustitución de la tubería principal de saneamiento de la calle se produjo el hallazgo de una estructura construida en sillares, lo que motivó la paralización de las obras y la realización de la A.A.P. (Fig. 1)

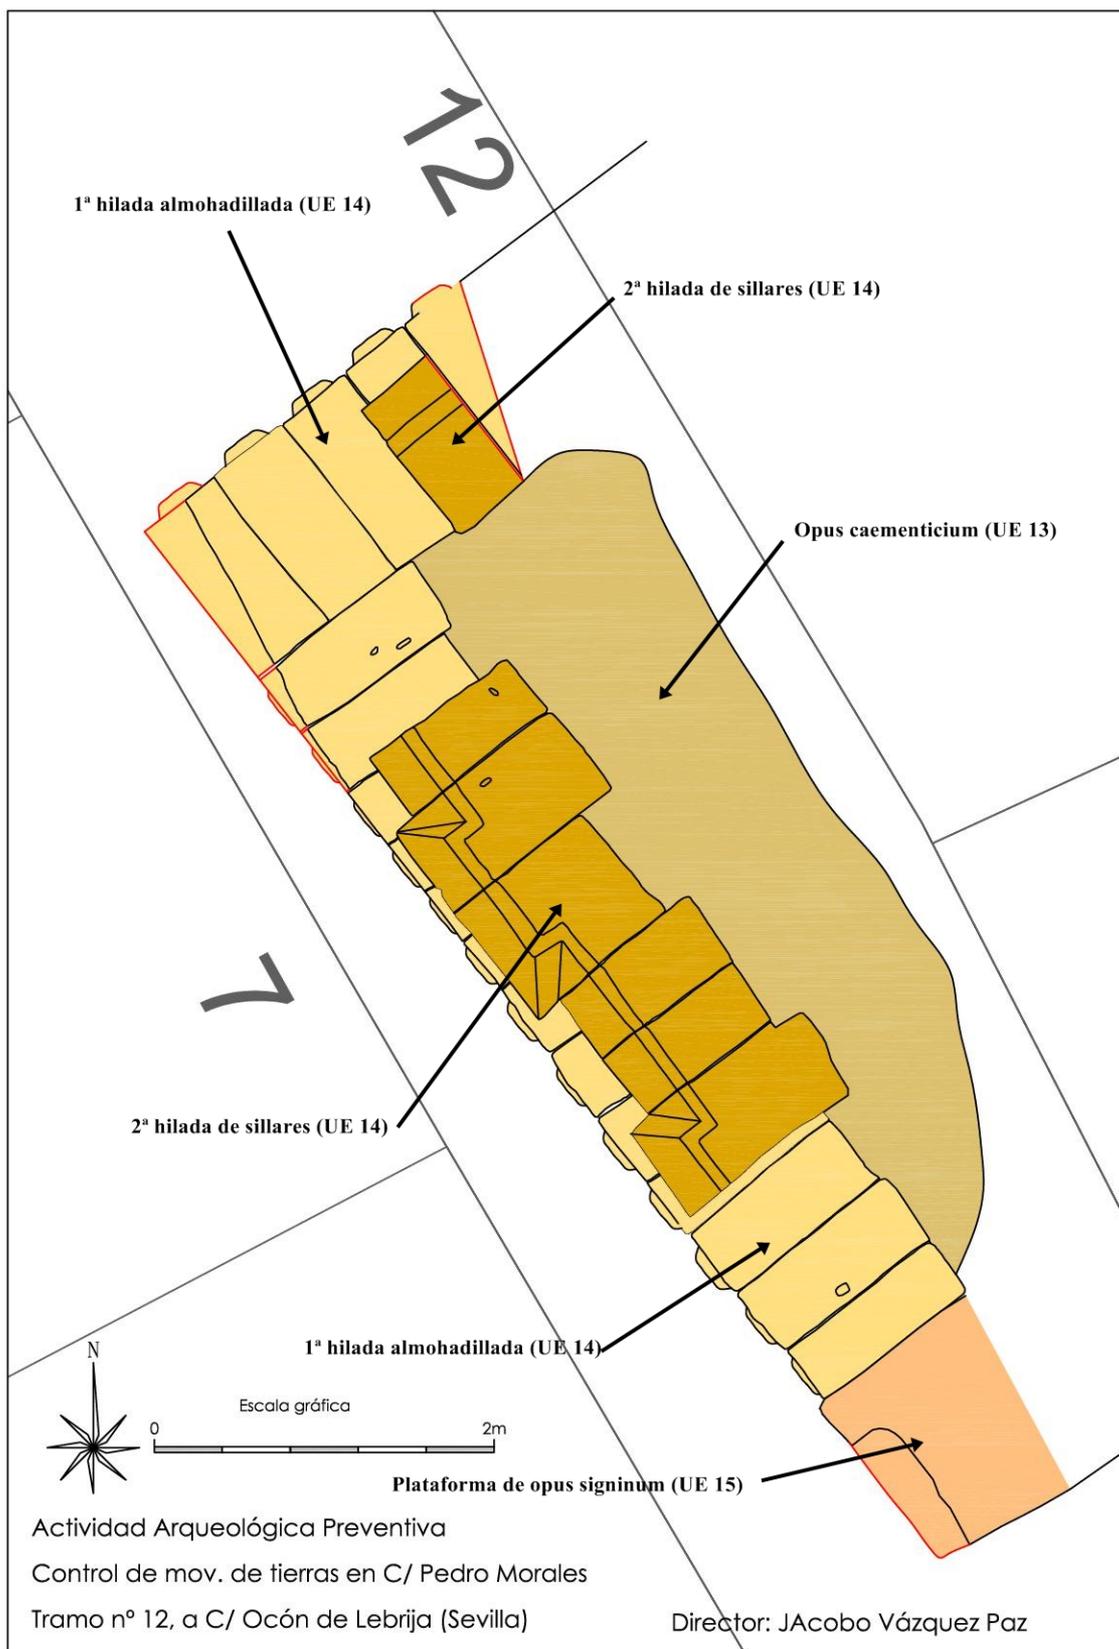
Figura 3. Estructura de sillares sin cotas

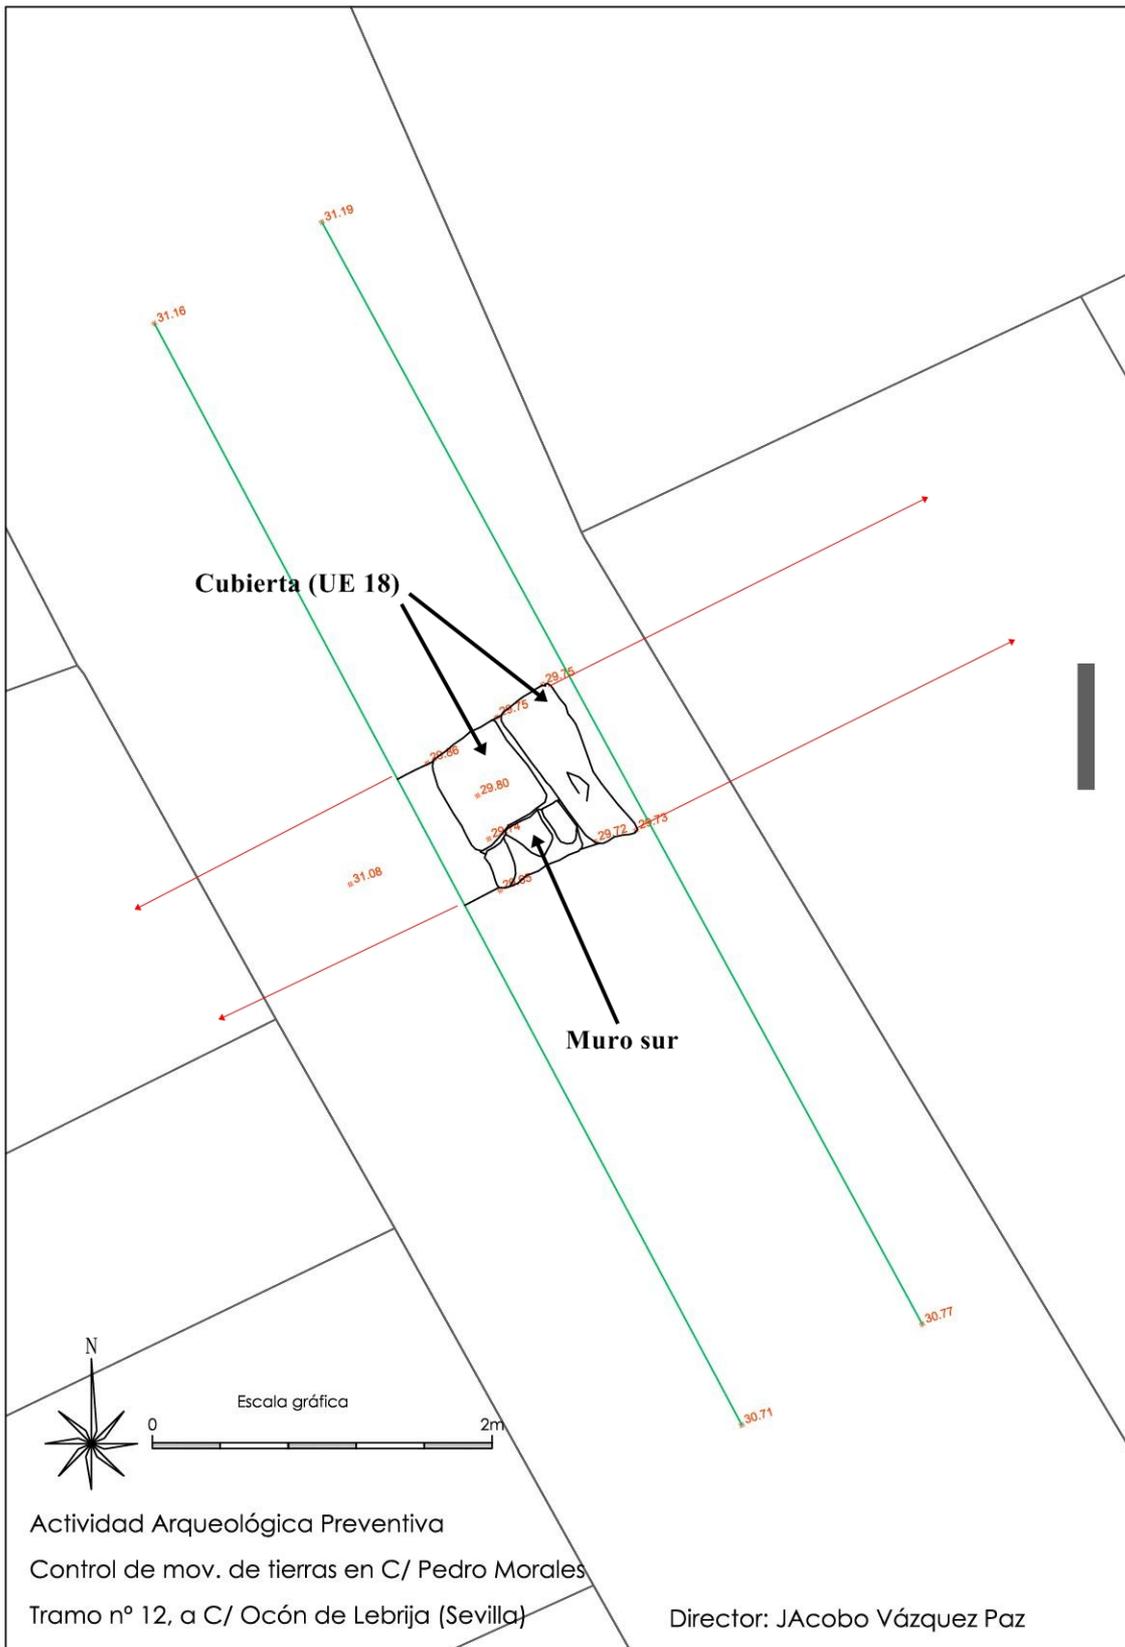
Figura 4. Planta cloaca romana

A 13,30 m. al norte de los restos descritos se documenta con la misma orientación que los laterales norte y sur de la edificación, una red de saneamiento (cloaca) que adscribimos por su fábrica y técnica constructiva al periodo romano (Fig. 4). Con este elemento arqueológico se asocian las unidades UE 16 (zanja de construcción), UE 17 (relleno de cimentación), UE 18 (cubierta de la cloaca), UE 19 (pared sur de la cloaca), UE 20 (pared norte de la cloaca), UE 21 (relleno sobre el que se construye la cloaca), y UE 22 (relleno al interior de la cloaca). El hallazgo de esta

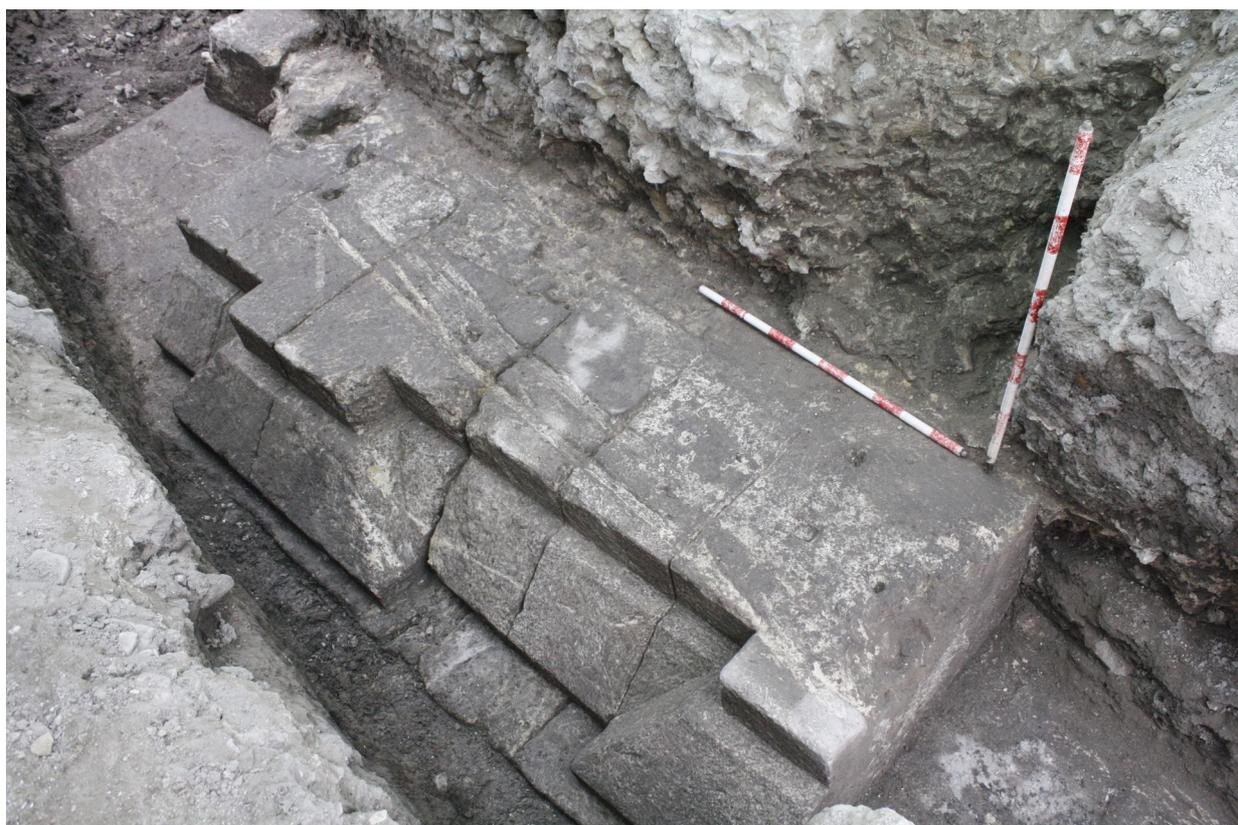
Figura 5. Vista general de la estructura de sillares

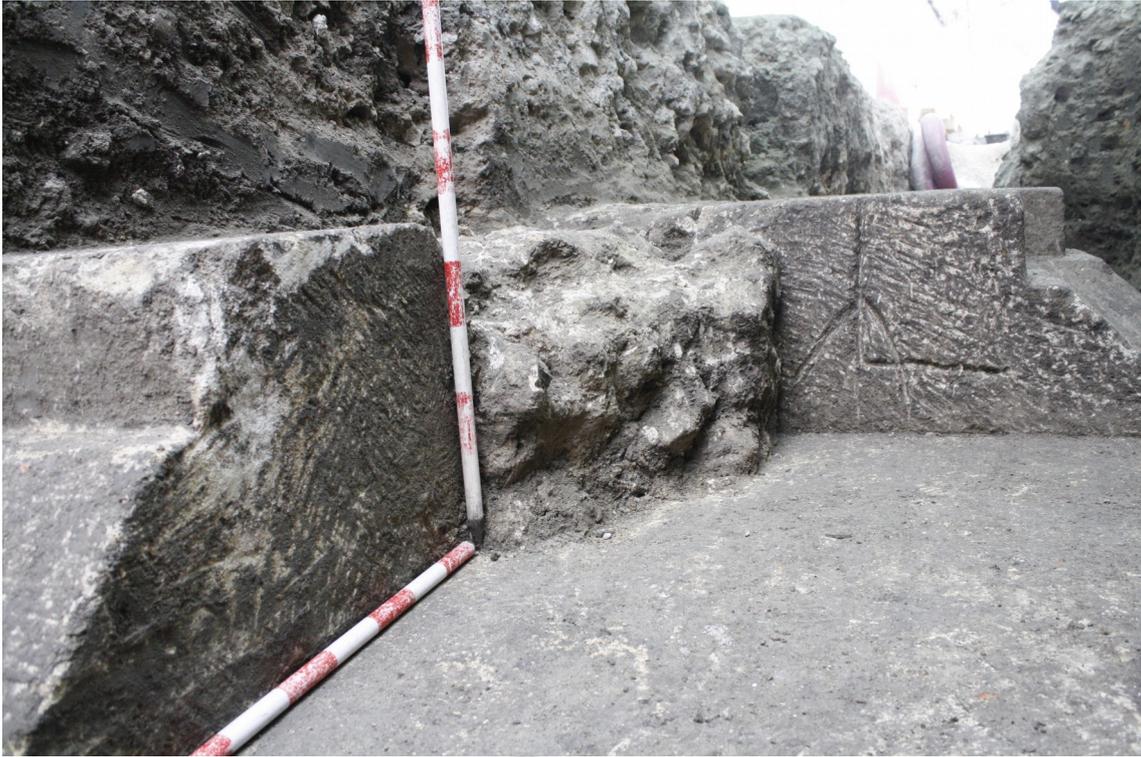
Figura 6. Vista detalle del sistema constructivo

² En el lateral de uno de los sillares, en una cara que quedó al descubierto debido al expolio de la pieza contigua, se documenta una marca de obra (Fig. 6). Este grabado fue tallado a cincel una vez que el sillar ya había sido desbastado según se deduce de las marcas de cantería presentes en la pieza, y que están “cortadas” por el propio grabado. La interpretación que hacemos de este dibujo es de tipo “técnico” ya que lo ponemos en relación con una indicación que reflejaría el cómo debe ir situada la pieza en la estructura.
