# **ANUARIO ARQUEOLÓGICO DE ANDALUCÍA 2014**

## ACTUACIÓN ARQUEOLÓGICA PREVENTIVA CONTROL DE OBRA EN LA APERTURA DEL VANO EN LA IGLESIA DE SAN JUAN BAUTISTA

Iglesia Mayor de San Juan Bautista

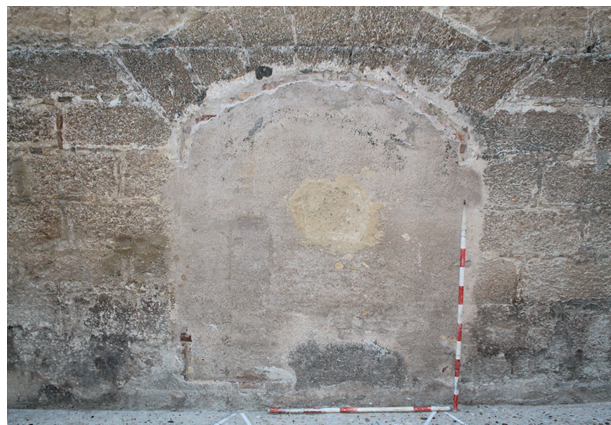
Fotografía 1: Vano de la c/ Martín Jiménez antes de la apertura.

Este acceso está compuesto por un hueco cegado con laterales formado por los propios sillares de biocalcarenita del paramento de la iglesia, rematado por un arco escarzano con dovelas de la misma piedra.

El hueco para el que se ha solicitado la apertura está cegado a partir de un enlucido de mortero que cubre un paramento de mampuestos entre los que se encuentran ladrillos de tipo gafa. Este tipo de material constructivo es propio de la mitad del s. XX por lo que hay que fechar en ese momento este cerramiento.

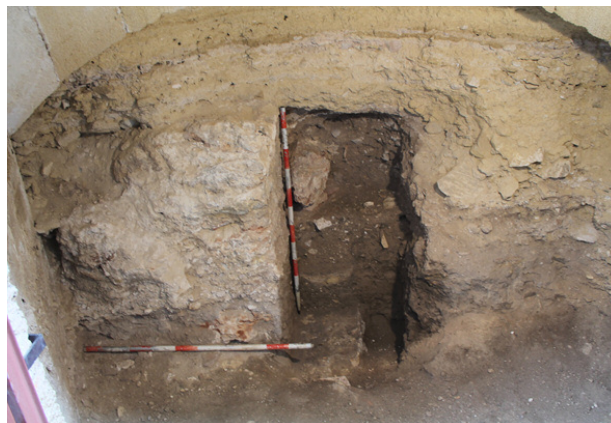
Fotografía 2. Estratigrafía del vano en c/ Martín Jiménez.

junto con una estructura muraria (ver fotografía 2), y rellenos de nivelación para la construcción de la propia iglesia a techo de la estratigrafía.

Posteriormente procedemos al estudio del perfil estratigráfico realizando un sondeo de 50 x 50 cm (ver fotografía 2) dado que el espacio es muy reducido y se tratan de los niveles de relleno o base de la propia iglesia. Se excava hasta una cota de -38 cm del nivel actual de la calle, documentándose la zapata de cimentación del muro (ver fotografía 5).

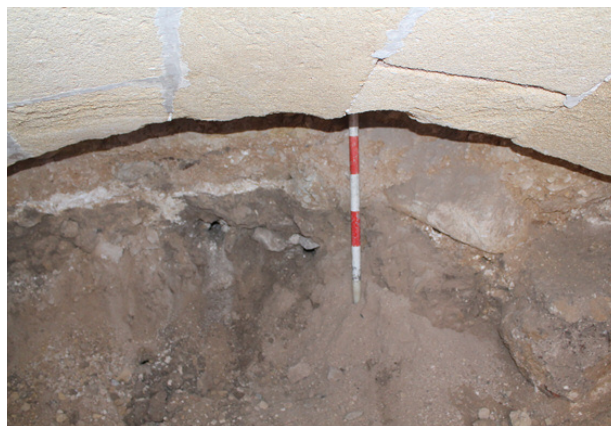
Fotografía 3. Estratigrafía vano c/ La Rosa.

Dado el espacio, así como la naturaleza de los niveles, que sustentan la solería de la iglesia, se opta por realizar únicamente una limpieza, así como de documentar fotográficamente la estratigrafía (ver fotografía 3), sin realizar excavación alguna.
