ANUARIO ARQUEOLÓGICO DE ANDALUCÍA 2014

CAPILLA DEL SAGRARIO DE LA IGLESIA DE SAN MATEO: ESTUDIO ARQUEOLÓGICO

Jerez de la Frontera

Iglesia de San Mateo

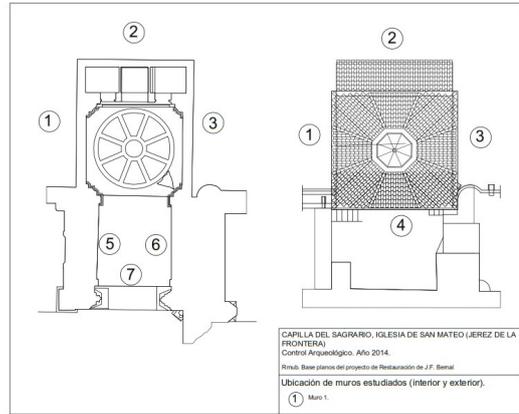
Fig. 1. Plano con la ubicación de los lienzos estudiados.

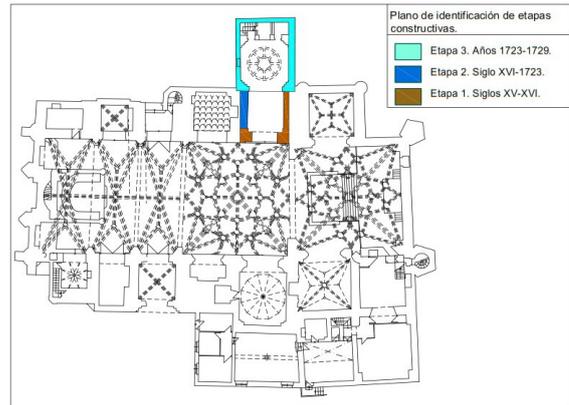
Fig. 2. Plano de la iglesia de San Mateo con la identificación de las etapas constructivas en la capilla del Sagrario.

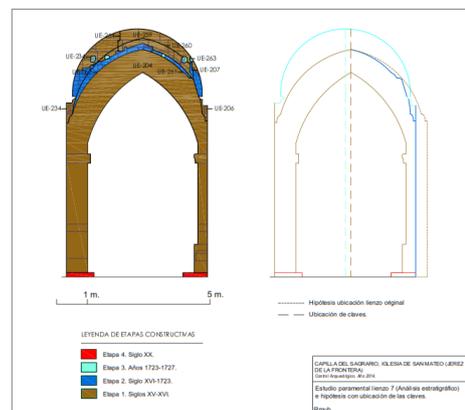
Fig. 3. Análisis estratigráfico del lienzo 7 y a la derecha hipótesis con reformas realizadas y ubicación de las diferentes claves.

Dato que conocemos gracias a las catas realizadas por Agustín Pina. La bóveda aún conserva la impronta de la yesería que la decoraba representando nervaduras y medallones circulares. Tanto la bóveda como el arco de ingreso y la reja se construyeron tras la reforma del muro del Evangelio de la etapa anterior, por lo que las claves están desplazadas con respecto a la del arco apuntado original (Fig. 3).

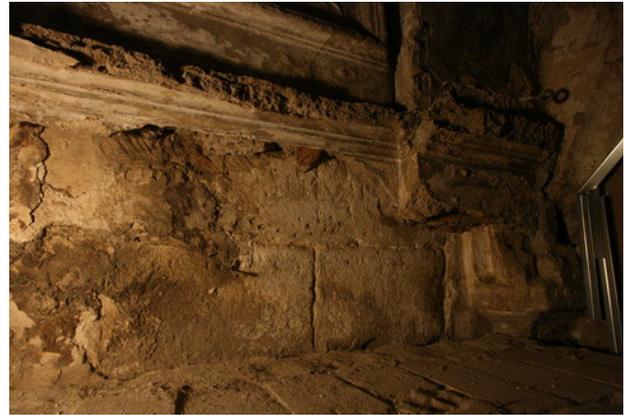
Fig. 4. Lienzo original de la capilla y arranque de la ménsula.

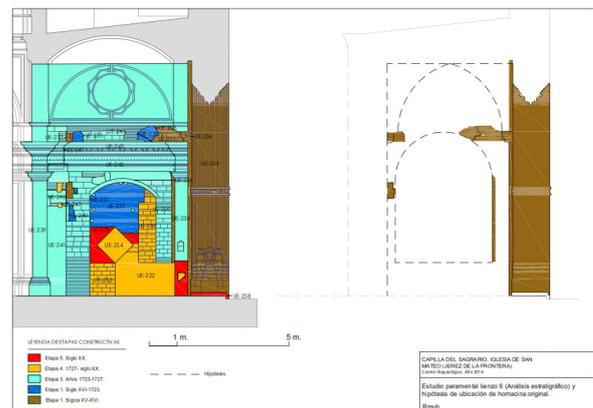
Fig.5. Análisis estratigráfico del muro de la Epístola e hipótesis de ubicación de hornacina. Las UU.EE. 233, 234 y 236 hacen referencia a las ménsulas y al arco de la hornacina.

Esta obra supuso al interior la transformación completa de la **capilla original**, barroquizándola. Los lienzos antiguos se tabicaron con ladrillos y sobre estos, se dispuso la decoración de yesería (Figs. 5 y 8), se construyó la bóveda actual que es tabicada²⁷ y se transformó la portada de la capilla, ocultándose los elementos originales²⁸.

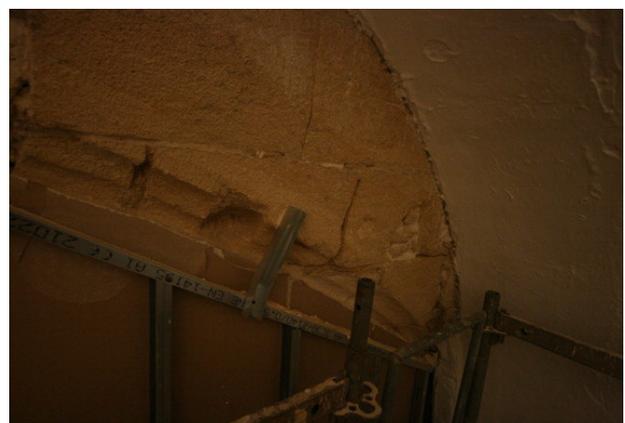
Fig. 6. Detalle de sillares tallados al trasdós del arco.

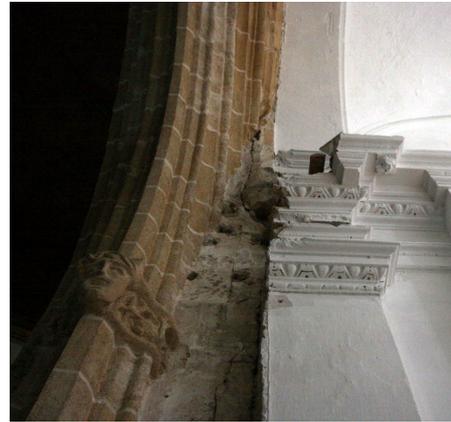
Fig. 7. Arco y nuevo lienzo en el que se aprecia la fractura generada en torno a la ménsula.

Una línea de fractura en torno a esta ménsula refuerza esta idea.

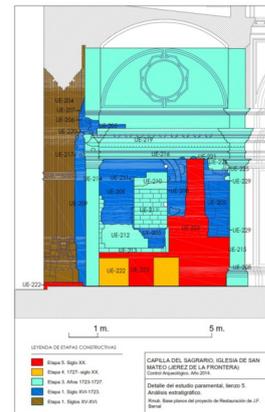
Fig. 8. Detalle del análisis estratigráfico del muro del Evangelio de la capilla. La U.E. 208 refleja la hornacina.

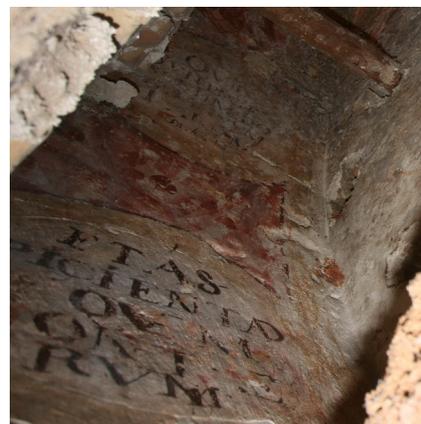
Fig. 9. Imagen de las citas localizadas al interior de la hornacina.

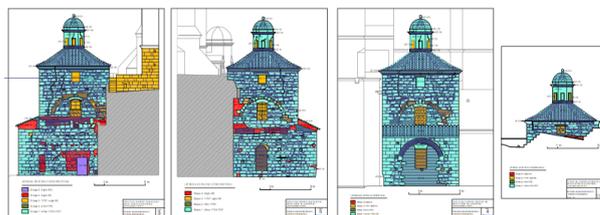
Fig.10. Análisis paramental de los alzados exteriores del edificio anexo a la capilla original, dónde se aprecian los vanos.

Ambos arrancan de una imposta separada, sin embargo convergen en el anillo u óculo en el que se inicia la linterna (Fig. 13). Entre las dos se localizaron restos de yesería pertenecientes a una celosía que se dispondría en la plementería, entre los ocho nervios interiores²⁶. La cúpula tabicada exterior se encontraba parcialmente pintada de rojo al intradós, solo en donde se disponía esta celosía, de tal forma que tras ella se podía ver un fondo de este color (Fig. 13). La apertura de cuatro ventanas a la altura de la celosía inferior que permitían la entrada de luz a todo el conjunto generaría un gran efecto visual (Fig. 10).

En relación al terremoto de Lisboa sabemos que en 1796 hay una obra para encauzar las aguas de las cubiertas y reforzar dos pilares al norte de la iglesia (Aroca Vicenti, 1999, p. 14). En este sentido, en la terraza de la capilla se ha documentado la existencia de un pilar producto de una reforma que rompe al lienzo original de la iglesia y que está relacionado con la pequeña escalera de la cubierta y la pavimentación actual que apoya sobre muros palomeros³², por lo que pensamos que todos son producto de esa obra³³ (Fig. 10, plano 3).

En la parte inferior del lienzo de la Epístola que amplía la capilla se ha documentado una puerta de rosca tabicada de ladrillo posteriormente cegada (Fig. 10, plano 5). Desconocemos el motivo para su apertura, quizá se pudiera relacionar con la instalación del Sagrario en la capilla en 1840 y la necesidad de tener un acceso independiente³⁴. Al interior de la capilla se tabicó con un lienzo todo el alzado al que da acceso esta puerta.

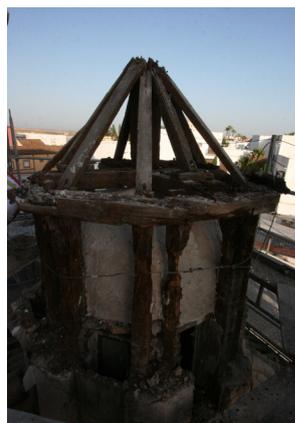
Fig.11. Detalle del estado de la estructura de madera de la linterna en la que se observa la bóveda interior.

La **linterna** se presenta con un cuerpo octogonal al exterior y circular al interior. Su estructura de madera (Fig. 11) se cubrió con ladrillo tosco abriéndose ocho ventanales, uno en cada uno de sus muros. Las paredes se adornaron al interior con paños de yesería de motivos vegetales y pictóricos. Tiene dos bovedillas, una exterior más alta y la interior decorada con pinturas (Fig. 11). Los ladrillos de su cubierta se apoyan sobre la bovedilla exterior de ladrillo tabicado que se une a la estructura de madera a través de estribos de ladrillo a modo de refuerzo.

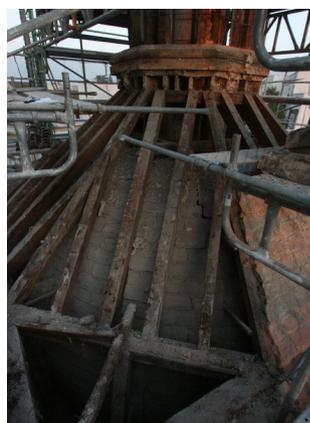
Fig.12. Estructura de madera de la cubierta y linterna en la que se observa uno de los faldones y la cúpula tabicada de ladrillo.

La **cubierta** es de tejas con vertiente a ocho aguas. Las tejas son de mayor tamaño que las habituales, parecidas más a canalones hidráulicos y se disponen sobre ocho faldones de ladrillo que descansan sobre la armadura de madera de la cubierta (Fig. 12). Esta adquiere forma octogonal aunque parte de la planta cuadrada del nuevo edificio, en cuyas paredes apoyan directamente los durmientes o zunchos de la armadura²⁴. De ellos arrancan los cuchillos o pares que forman los vértices de la estructura octogonal. En cada esquina se dispone un cuadrado para formar el octógono, reforzado por un aguilón (Fig. 12), su anclaje al durmiente se realiza a través de una pletina de metal. En cada esquina del cuadrado se crea un pequeño tabique de una hilada de

- Por un lado tenemos una cúpula tabicada exterior, simple, con un solo ladrillo de ancho (Figs. 12 y 13).
- Al interior aparecen ocho nervios decorados con yesería de elementos vegetales sobre un tramo en el que se dispone una celosía de yesería recorriendo todo el perímetro, excepto en donde apoyan los nervios. Las pechinas del interior de la cúpula están realizadas en ladrillo tabicado.

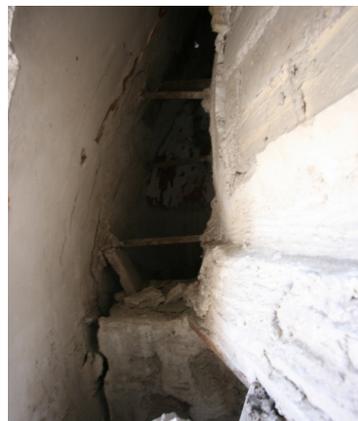
Fig. 13. Detalle de la zona entre la cúpula tabicada (izquierda) y los nervios interiores (derecha) en el que se observan los conectores de madera y la pintura roja que decoraba los tramos en los que se disponía una celosía.

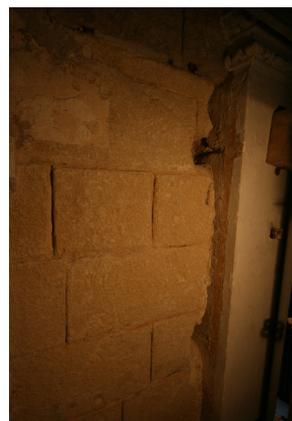
Fig. 14. Encastre de pilastra del nuevo edificio en el muro del Evangelio de sillares de la capilla.

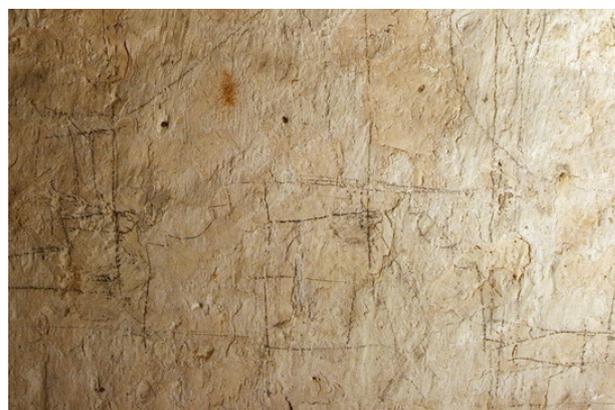
Fig. 15. Detalle de montea.

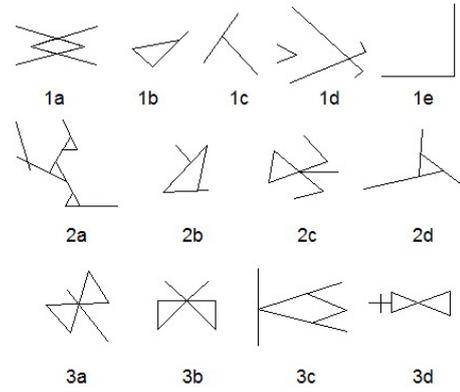
Fig.16. Algunas de las marcas de canteros registradas en la iglesia de San Mateo.

- La terraza norte. Muro del Evangelio de la iglesia en donde se ubica la capilla del Sagrario (Fig. 16, 1 a-e).
- Interior de la escalera de la sacristía (Fig. 16, 2 a-d). Dos de estas marcas (2c y 2d) coinciden con las registradas en el estudio de la torre de la Atalaya fechada a finales del siglo XV (Guerrero Vega, 2009, p. 708) y la última (2d) se han observado en los exteriores de la iglesia de San Dionisio (muro de la cabecera).
- Tras el altar mayor, muro de la cabecera de la iglesia. (Fig. 16, 3 a-c).
- Exterior, capilla del Baptisterio (Fig. 16, 3d).

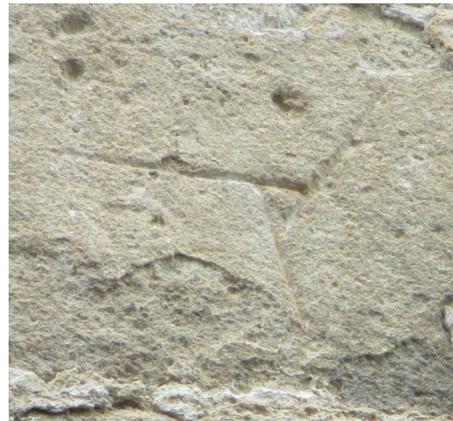
Fig.17. Marca de cantero observada en San Dionisio.
