# ANUARIO ARQUEOLÓGICO DE ANDALUCÍA 2014

## CASTILLO DE SAN ROMUALDO. RESULTADOS DE LA INTERVENCI N ARQUEOL GICA PARA INSTALACI N DE CANALIZACIONES

Castillo de San Romualdo

### Resumen

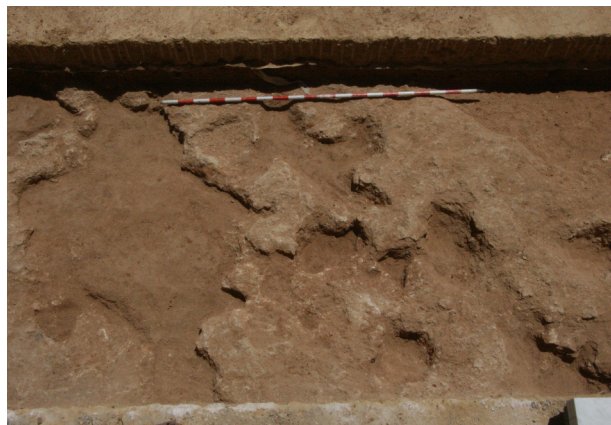
**Fig. 4. Detalle de los niveles geológicos en la zona occidental del patio.**

Se ha registrado en la zona occidental (patio de armas y vanos de estancias 2 y 4), ya que la roca natural y la arcilla geológica afloran a cotas más elevadas<sup>6</sup> que en el resto del edificio. Esta pequeña elevación del terreno probablemente fue determinante para la elección del emplazamiento de la primera construcción del castillo, el edificio más antiguo y más alto en origen, que se localiza en el espacio actual entre las estancias 2 y 4<sup>7</sup> del pabellón oeste, del que se conservan sus lienzos externos y su merlatura con aspilleras (Utrera y Tabales, 2009, p. 252). Las irregularidades de la roca natural en el patio de armas indican que no fue acondicionada con un fin antrópico en épocas posteriores (fig. 4).

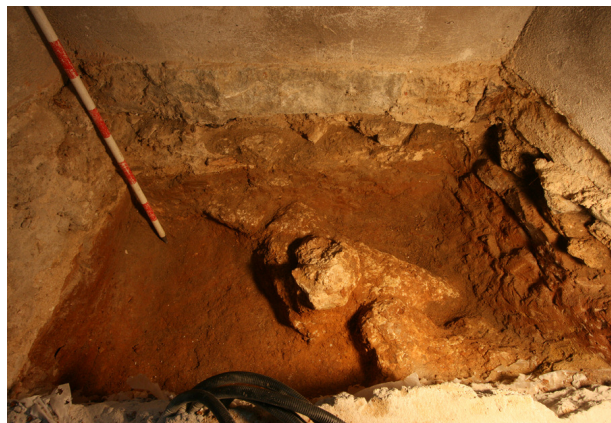
**Fig. 5. Vano en estancia 2. Obsérvese la roca y los niveles en que arranca la cimentación del lienzo sobre la arcilla natural.**

**Etapa II. Fase I:** Se relaciona con la **creación del edificio primigenio** en tapial, más elevado que el cerco posterior que lo protege y dotado de un almenado aspillero. Se localiza entre las estancias 2 y 4 en la nave occidental, en cuyos vanos (2 y 4) se ha documentado la cimentación del muro oriental que apoya directamente sobre el nivel geológico (fig. 5).

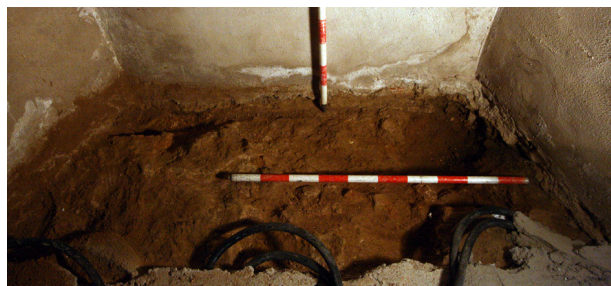
**Fig. 6. Vano en estancia 8 con los restos de la cimentación del lienzo original.**

**Etapa II. Fase II: Construcción de los principales lienzos interiores del edificio**, los muros del patio de armas que conforman las tres naves: meridional, septentrional y oeste. Se han registrado las cimentaciones de los tres lienzos en la actuación en los vanos, realizadas en tapial con piedras (figs. 6, 7 y 8)<sup>8</sup>.

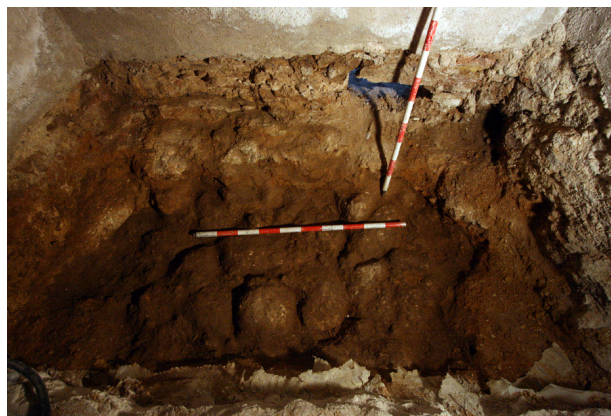
**Fig. 7. Vano en estancia 29 con cimentación del lienzo norte original.**

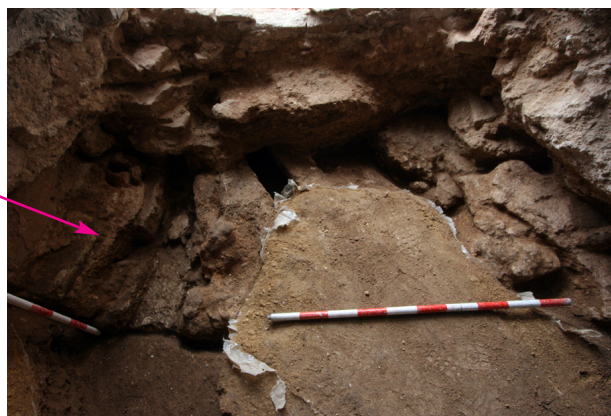
**Fig. 8. Cimentación del muro original en estancia 16. A la izquierda enlucido antiguo y restos del nivel de suelo, anulados por la reforma cuartelera. Aparece la atarjea que proviene del patio soterrada por subbase.**

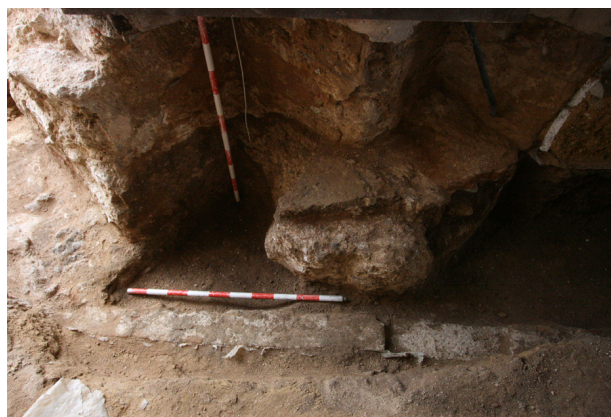
**Fig. 9. Cimentación del arco en la estancia 15.**

**Etapa II. Fase III: Construcción de las estancias interiores.** En esta etapa se compartimenta el interior del edificio con arcos y bóvedas adosados a los lienzos de tapial del patio de armas y del cerco exterior. En la estancia 15 se ha podido documentar parte de la cimentación del arco suroriental (fig. 9).

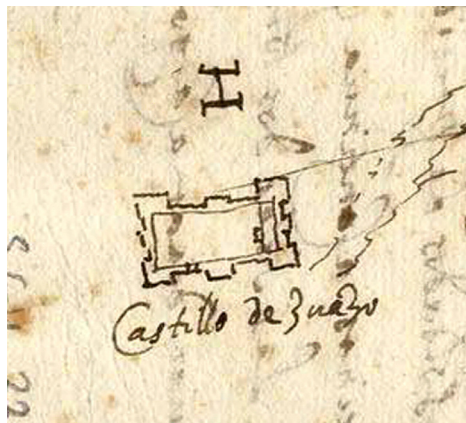
Fig. 10. Documento de 1587 procedente del Archivo General de Simancas cedido por Antonio Sáez Espligares.

En un documento de 1587<sup>12</sup> (fig. 10), fechas en las que el castillo está bajo la jurisdicción de los Ponce de León, se esboza una planta del castillo junto al puente Suazo en la que se refleja una estructura con una orientación similar que se podría interpretar como este lienzo<sup>13</sup>.

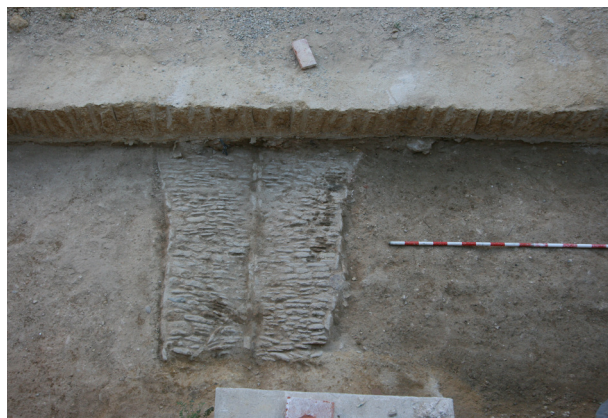
Fig. 12. Tramo de pavimento de cantos con orientación norte-sur en el patio de armas.

En la zona sur también se ha registrado parte de este pavimento, pero no en el perímetro, sino con un trazado y una pendiente con orientación norte-sur (fig. 12). Parece estar relacionado con un pozo ciego que localizamos en la actuación anterior un poco más al sur y cuya colmatación se fecha en el siglo XIX<sup>22</sup>.

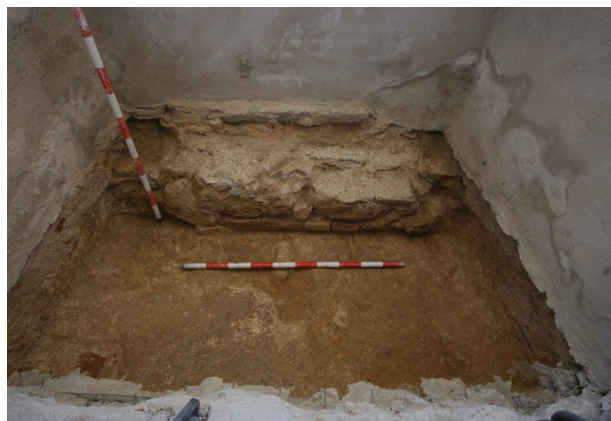
**Fig. 13. Vano en estancia 26. Pavimento de mortero de cal.**

En el vano de la estancia 26 en la nave meridional se ha registrado parte de un pavimento de mortero de cal que debía relacionarse con el uso civil de las demás dependencias interiores (fig. 13).
