# EXCAVACIÓN ARQUEOLÓGICA EN DOS PILARES DE LA CATEDRAL DE SEVILLA.

ÁLVARO JIMÉNEZ SANCHO.

**Resumen:** A raíz de la realización de dos cortes en la cimentación de los pilares situados en el Trascoro, se ha recuperado abundantes datos históricos desde el siglo XII. El más antiguo corresponde a una calle y una vivienda destruidas y sepultadas en 1172 para la construcción de la Mezquita almohade. Del edificio religioso musulmán hemos identificado los rellenos de nivelación del terreno, así como tres pilares y el pavimento interior de la Sala de Oración. Localizamos también varios enterramientos correspondientes a la ocupación cristiana de este edificio. Todas estas estructuras fueron afectadas, en distinto grado, por la construcción de los cimientos de la catedral gótica, a la que hay que asociar enterramientos, solerías y cimentaciones de elementos secundarios.

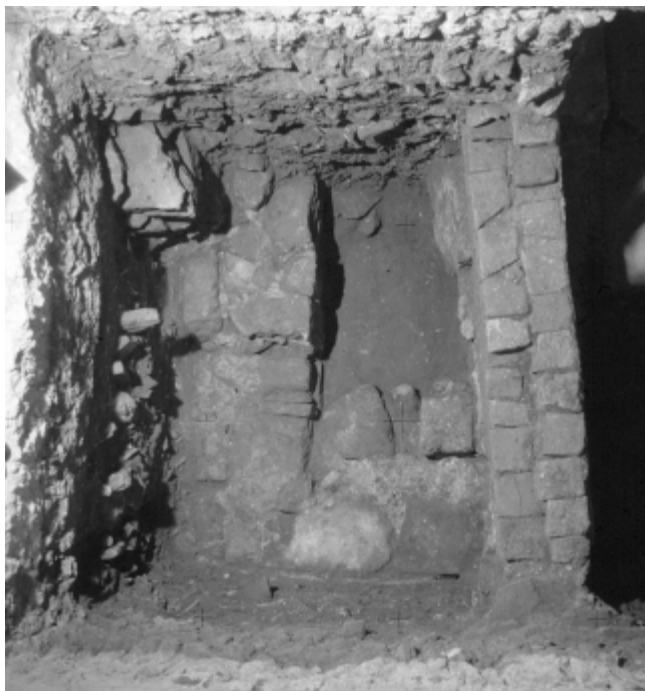
LAM. I. Vista del muro 19.

u.e.c.19 Cota: 8'55 m

Descripción: Muro (anchura superior a 0'56 m) de mampuestos y lajas de piedra con mortero de cal. Aparejo irregular. Orientación E-O.

Interpretación: Muro de gran anchura que al estar cubierto por el suelo de almagra pertenecería a un edificio anterior y sin aparente relación con la vivienda. No sabemos su funcionalidad ni su contexto espacial.

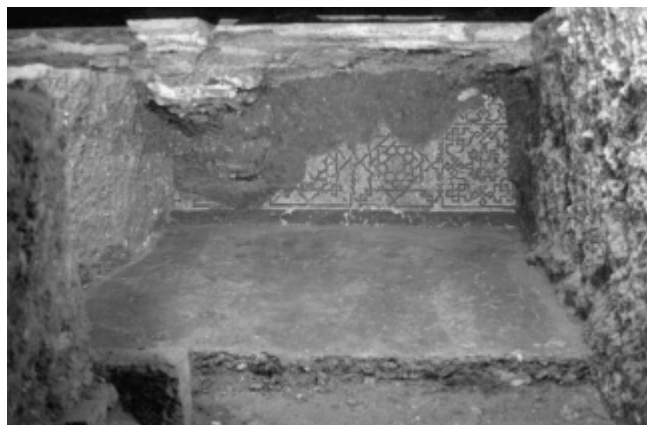
LAM. II. Vista de los restos del salón norte.

La crujía norte está ocupada por una de las habitaciones principales de la casa. Consiste en una estancia alargada de 2'30 m de ancho. Presenta un suelo de cal elevado sobre el resto de la casa (+8'75/+8'67m), pintado con almagra y levemente inclinado hacia el sur. Los muros norte y sur aparecen decorados con un zócalo pintado, pero sólo en el muro septentrional ha sido posible recuperar el revestimiento (lám. 2). La rica decoración de esta estancia indica que se trataría de un gran salón a cuyos extremos se situarían una o dos alcobas. Esta habitación es un elemento presente en la casa islámica y junto al patio son los espacios principales de representación y recepción del hogar. A parte de dormitorio, era sala de reunión y donde se recibía a las visitas. Es posible que existiera una estancia similar en la crujía oriental, ya que las casas más importantes solían presentar dos salones de este tipo.

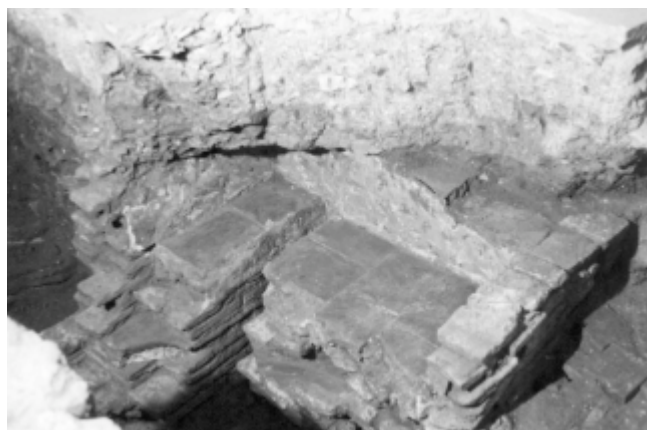
LAM. III. Vista de la letrina reformada.

A continuación, se procedió del mismo modo para el caso de la letrina. Sobre la primera solería se echó un relleno de escombros, sobre el que se colocó un nuevo suelo esta vez de calidad (+9'20 m) (lám.3).

La nueva solería de la letrina se acompañó con la reconstrucción de los muros que la delimitaban. Al muro de fachada se le adosó un forro de ladrillo y barro. La citara del lado sur fue cubierta con un muro de dos pies. En el lado norte, se levantó una citara que separaría la letrina del zaguán. Todos estos muros fueron enfoscados y enlucidos con cal.

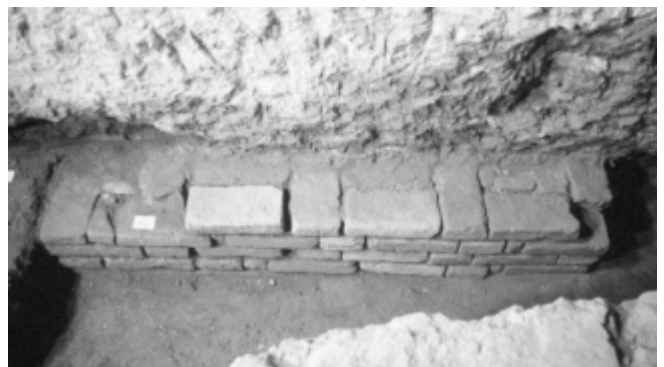
LAM. IV. Zapata del pilar N2.

- A continuación, se excavaron las fosas para la cimentación de los pilares. Esta operación afectó a los depósitos originados con el derribo, a las estructuras domésticas anteriores y en algunos casos a niveles más profundos. La heterogeneidad del sustrato con consistencias y características muy diversas (pavimentos de ladrillo, pavimentos de cal, muros, suelos de tierra, etc) trajo consigo la utilización de diferentes tipos de cimientos. Así, en nuestra actuación hemos localizado tres pilares a nivel de cimentación. Siguiendo la nomenclatura aplicada a la planta hipotética de la Aljama, corresponden a los pilares n2, n4 y ñ5 (lám.4, 5 y 6).

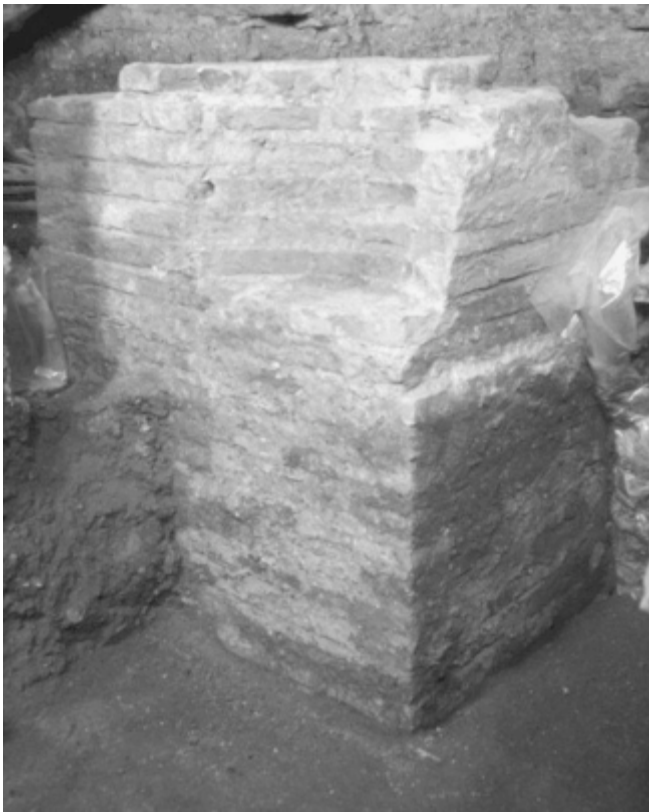
LAM. VI. Cimentación del pilar N4.
