INFORME SOBRE LA INTERVENCION ARQUEOLOGICA DE URGENCIA REALIZADA EN CALLES MERINOS A JURADO A PUERTA NUEVA DE ECIJA, SEVILLA.

JESÚS TINOCO MUÑOZ
ESTHER NÚÑEZ PARIENTE DE LEÓN

Resumen: Actividad motivada por obras para la realización de viviendas y sótano para aparcamientos, tuvo como objetivo primordial descubrir el trazado de la muralla medieval que suponíamos atravesaba el solar.

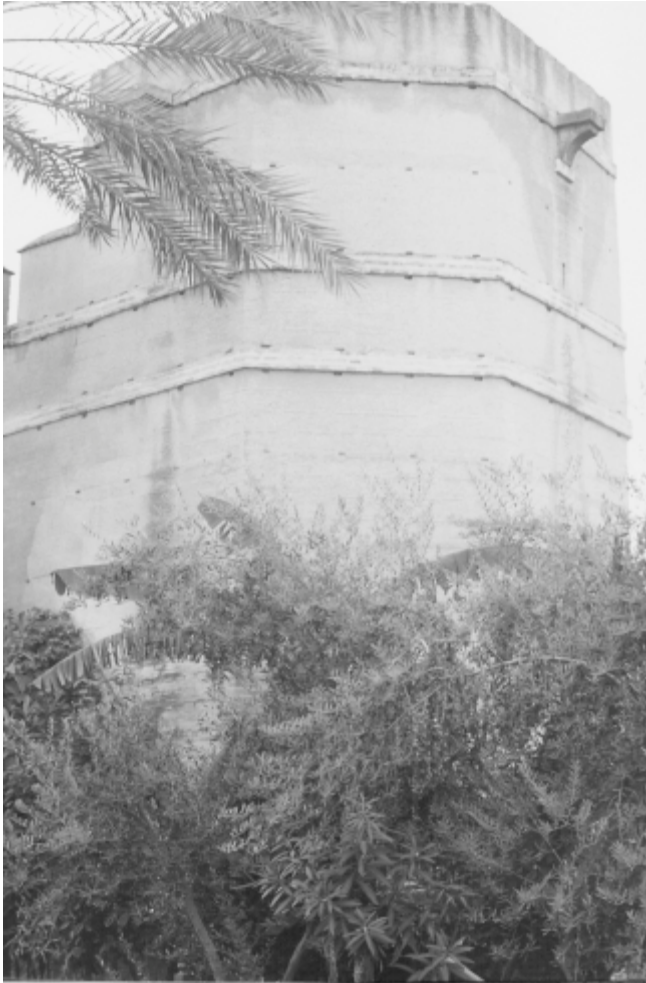
LAM. I. Torre albarrana de la calle Merinos.

por la cimentación de un lienzo de la cerca medieval (Fig. 2), ya que a lo largo de la calle Merinos se sitúan las torres albarranas de Barrera Quintana (Lam. I) y Albarranilla, sin que en el tramo intermedio se observen restos emergentes, con excepción de un posible lienzo en la calle Parralejos. La C.P.P.H. dictaminó la realización de dichas intervenciones, que a tenor de las circunstancias que la motivaban se tramitó por el cauce de urgencia. La preceptiva autorización se obtuvo el 23 de mayo de 1997, comenzándose los trabajos de campo el día 9 y finalizando el día 30 del mes siguiente, siendo sufragados en su totalidad por la entidad promotora. Posteriormente, en el 99, se controlaron los movimientos de tierra que entrañaba la cimentación e infraestructuras de la obra nueva.

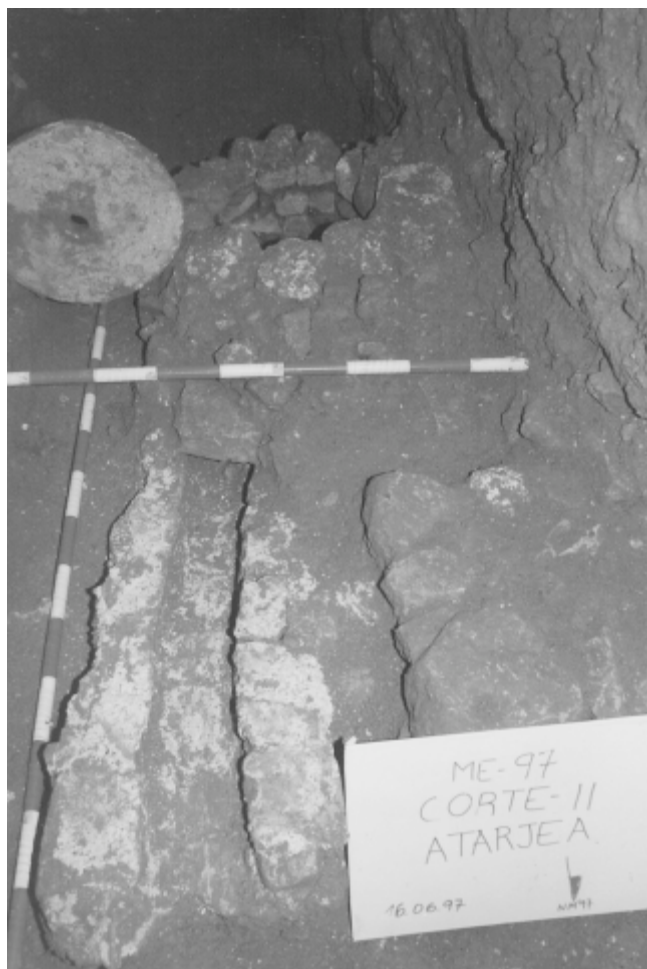
LAM. II. Corte II: pozo ciego comunicado por un atarjea.

Elemento 4: Se trata de un pozo ciego conformado a base de pequeñas piedras calizas superpuestas en hiladas, que se cierra en la parte superior mediante una losa de caliza de forma circular, perforada en el centro. Se ubica en el sector

medial del corte, junto al perfil oeste. Su diámetro máximo exterior es de 0'65 mts., y el interior de 0'30 mts.

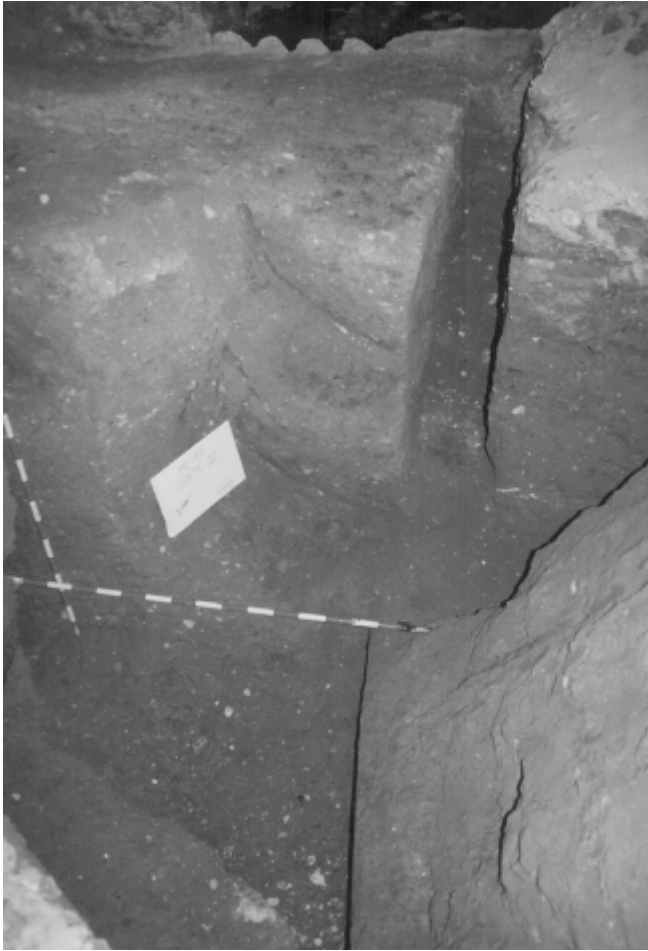
LAM. III. Estructuras aparecidas en el Corte III.

elementos de mayor interés, lo que se podría suponer es un paño perteneciente a la muralla aunque trastocado y transformado por remociones posteriores, así como otra estructura conformada a base de tierra apisonada, cuya funcionalidad se desconoce (Lam. III y IV). Alineado con el perfil norte se efectuó un microcorte con la finalidad de poder recoger más datos sobre dichas construcciones.

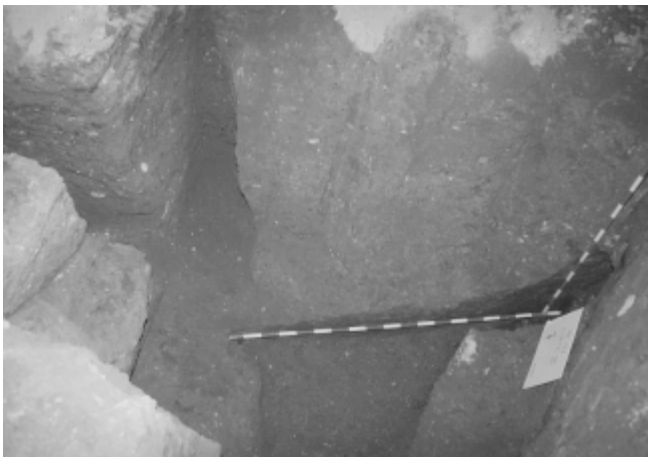
LAM. IV. Nueva vista de las mismas estructuras.
