# INTERVENCIÓN ARQUEOLÓGICA DE URGENCIA EN EL SOLAR SITO EN EL NÚMERO 25 DE LA CALLE REAL DE SANTIPONCE, INCLUIDO EN LA ZONA ARQUEOLÓGICA DE ITÁLICA.

MANUEL VERA REINA  
JAVIER VERDUGO SANTOS  
FRANCISCO J. RAMÓN GIRÓN

**Resumen:** Este informe da a conocer los resultados obtenidos en la intervención arqueológica realizada en 1999 en el número 25 de la calle Real de Santiponce ( Sevilla, España), incluido en la Zona Arqueológica de Itálica. Las novedades aportadas por esta excavación tienen un especial significado en cuanto a los conocimientos que se tenían de la evolución urbanística de la ciudad.

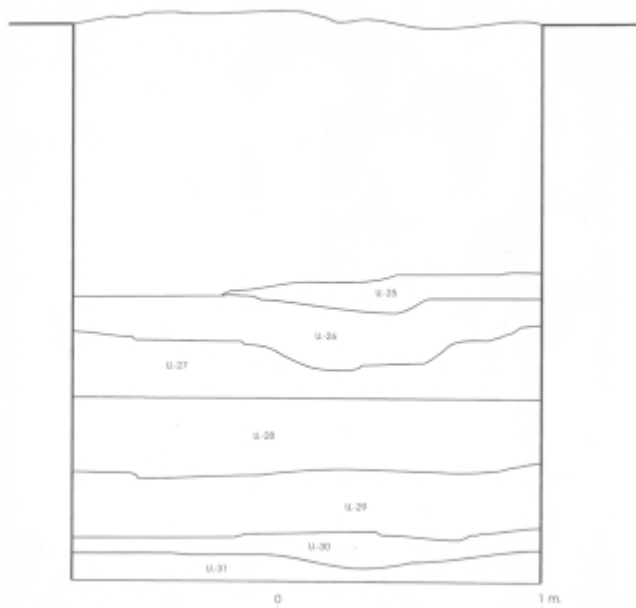
FIG. 5. Perfil estratigráfico norte del Pozo 1.

En los trabajos arqueológicos efectuados se han podido individualizar un total de tres fases de ocupación de diferente entidad y naturaleza. Comenzando desde las más modernas a las más antiguas la relación estratigráfica es la que sigue (Fig. 5):

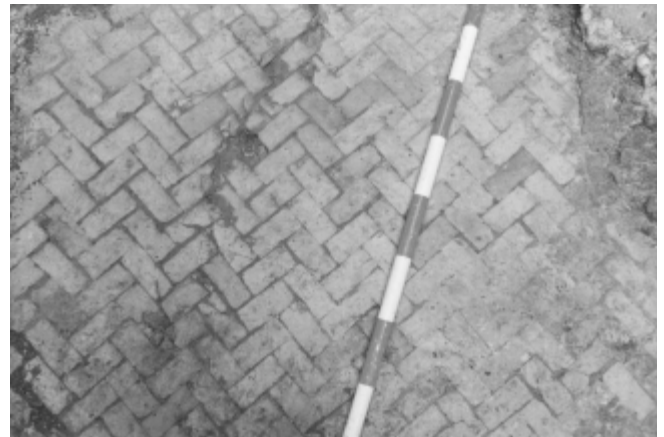
LÁM. II. Detalle del pavimento de opus spicatum (U.C. 32).

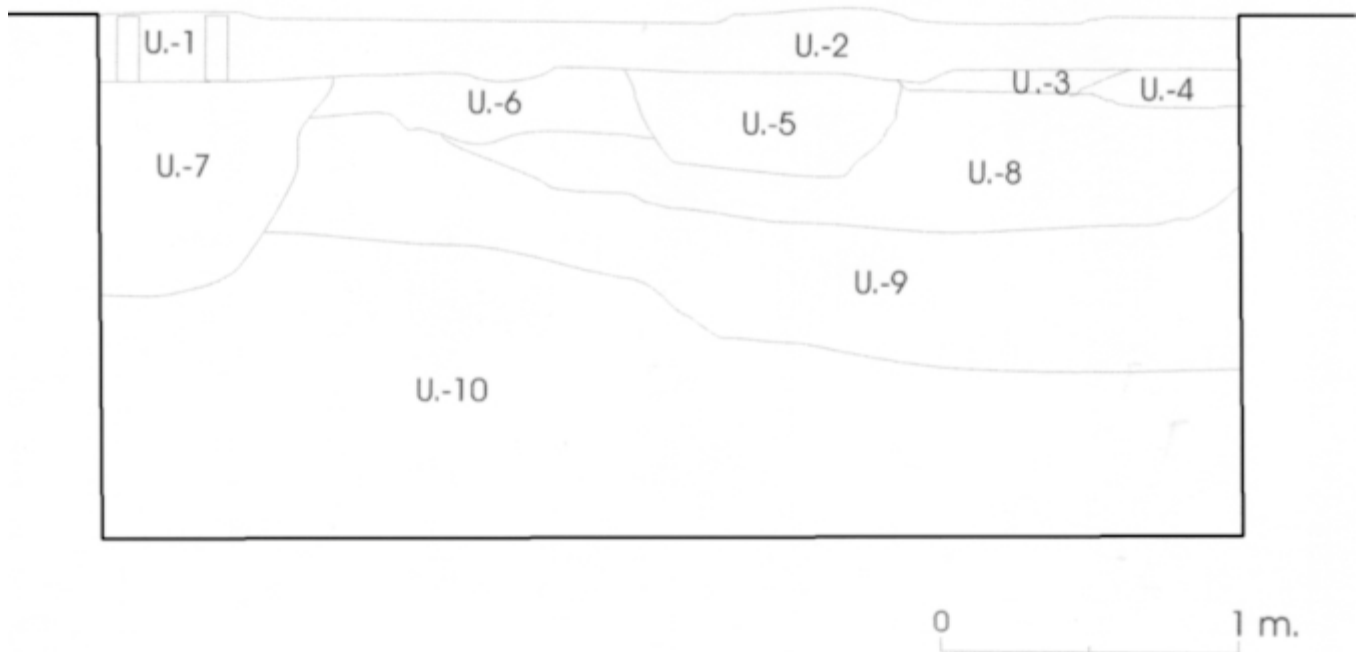
FIG. 6. Perfil estratigráfico norte del Pozo 5

Son cinco las fases temporales que hemos podido individualizar a lo largo de la secuencia aunque no descartamos que dentro de ellas puedan establecerse subdivisiones que por el momento y hasta que no contemos con un estudio más detallado del material no es posible concretar (figs. 6 y lám. 3):

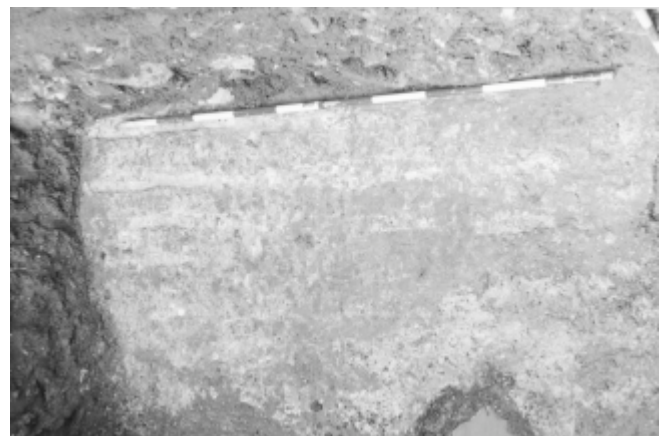
LÁM. IV. Detalle del pavimento del Pozo 5

Consiste en un pavimento de *opus signinum* de gran calidad que aparece en torno a la cota 9,05 m. (lám 4). El pavimento tiene color amarillento, se halla perfectamente alisado y en su interior pueden verse junto a fragmentos cerámicos trozos de mármoles de distintos tamaños por lo que puede considerarse como un *opus scutulatum* monocromo con fon-

do de opus signinum. No se aprecian huellas significativas de desgaste u otras alteraciones. Conforman un plano levemente inclinado hacia el sur, de modo que en el perfil norte se detecta a los 9,08 m. mientras que en el sur aparece a los 9,02 m. En cuanto a su estado de conservación tan sólo indicar que las uñas de la máquina retroexcavadora empleada para abrir los pozos de cimentación arañaron en algunos puntos la superficie superior del solado.

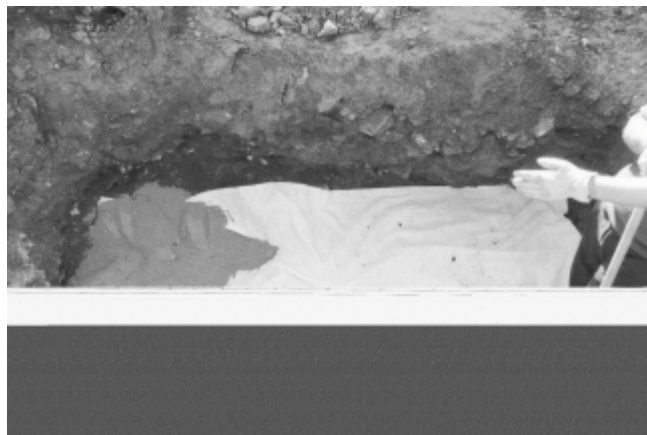
LÁM. V. Trabajos de conservación y protección.
