ANUARIO ARQUEOLÓGICO DE ANDALUCÍA 2014

CONTROL DE MOVIMIENTO DE TIERRAS NEGATIVO EN C/ ARAGÓN, 36

Resumen

Hemos analizado los restos de una vivienda del siglo XX sobre los limos fluviales del arroyo Calancha. La excavación realizada indica la inexistencia de evidencias arqueológicas más antiguas, por lo que puede considerarse negativa.

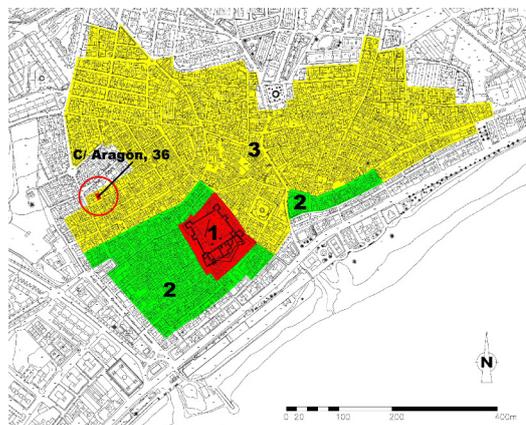
Figura 1. Protecciones arqueológicas del centro histórico de Estepona con ubicación de la parcela.

El solar, de planta poligonal-rectangular y topografía homogénea, ocupa la parcela catastral 7535333UF0373N0001LX, de 111,49 m². Limita a este, oeste y norte con otras parcelas urbanas privadas, siendo su fachada sur la que se abre a la calle Aragón. (Fig. 1).

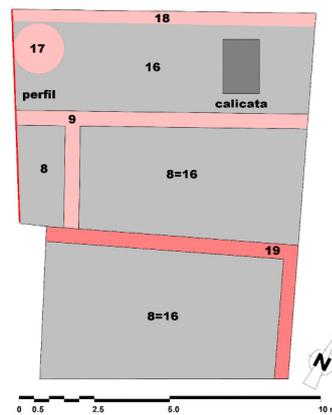
Figura 2. Planta final del vaciado con indicación de estructuras y depósitos.

El trabajo de campo se ha ajustado al planteamiento metodológico proyectado: control arqueológico directo y presencial de los movimientos de tierra durante todo el proceso de vaciado del solar, documentación de lo removido y examen de las características compositivas de las matrices sedimentarias, de sus inclusiones culturales y de los restos estructurales detectados, ajustando el ritmo de las remociones a las necesidades del análisis arqueológico. (Fig. 2).

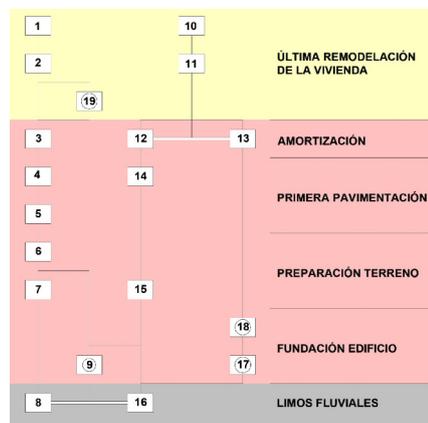
Figura 3. Diagrama estratigráfico.

La dataci n de los distintos eventos constatados se debe a su caracterizaci n estratigr fica, no habi ndose detectado inclusiones artefactuales soportadas por la matriz de los dep sitos excavados, salvo las muestras cer micas que permiten caracterizar a U.E. 8 = 16 como generada en su  ltima configuraci n (suelo agr cola) durante el siglo XIX como muy antigua, a tenor de la presencia de porcelanas acompa ando a otros fragmentos de lozas y cer micas bizcochadas. (Fig. 3).

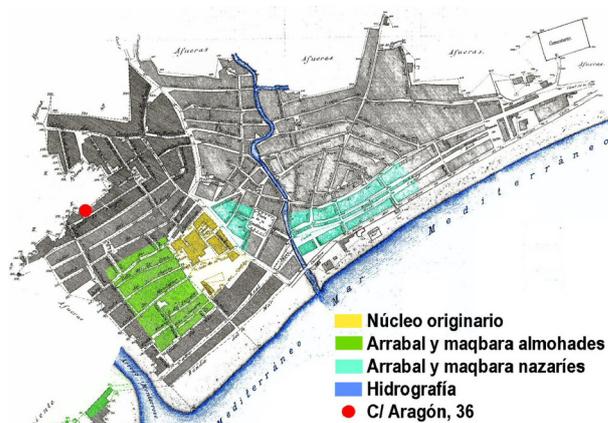
Figura 4. Plano del Instituto Geográfico y Estadístico de 1894, modificado.

Fase II. Vivienda del siglo XX. El plano de 1894 muestra que esta aún no se encontraba edificada, aunque ya existía la calle Aragón hasta su confluencia con calle San Juan. A pesar de la falta de detalle para el núcleo urbano, el *Mapa Alemán* de 1944 parece mostrar el espacio como ya construido. Consideramos, por tanto, que la vivienda de la Fase II fue inaugurada en algún momento de ese medio siglo. Para ello, se levantarían los muros UU.EE. 9 y 19, el pozo U.E. 17 y se acondicionaría el terreno (UU.EE. 6, 7/15) para su primera pavimentación de cantos rodados (UU.EE. 5 y 4/14). No sabemos qué lapso de tiempo estaría en uso esta primera estructuración del edificio, aunque sí que los pavimentos quedaron amortizados por U.E. 3/12 = 13 antes de su reforma (si no se debe a un vertido para nivelación del terreno coetáneo a dicha reforma). (Figs. 4 y 5).

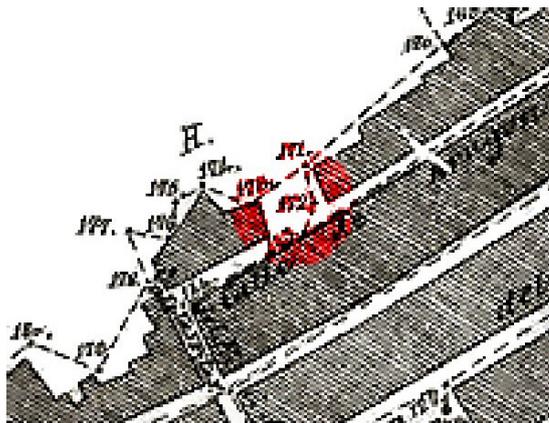
Figura 5. Detalle del plano de 1894.

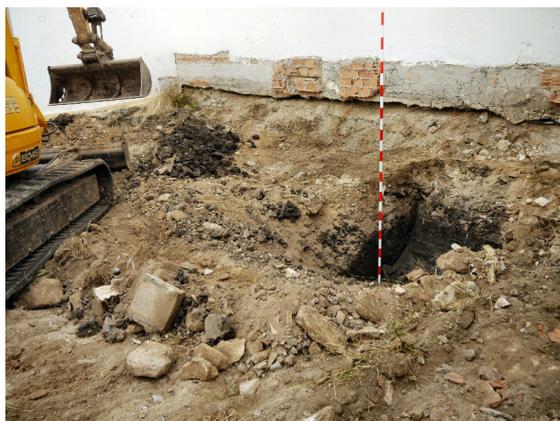
Lámina 2. Calicata abierta al noreste.

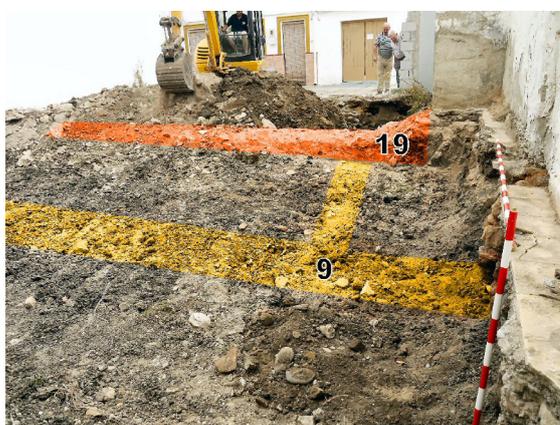
Lámina 3. Huellas de muros UU.EE. 9 y 19.

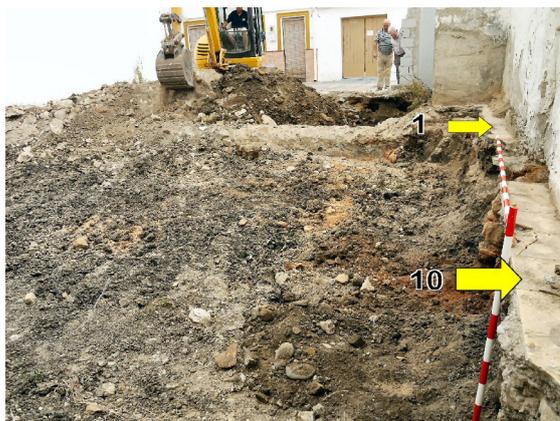
Lámina 5. UU.EE. 1/10 sobre el perfil documentado.
