# **ANUARIO ARQUEOLÓGICO DE ANDALUCÍA 2014**

## **ACTIVIDAD ARQUEOLÓGICA PREVENTIVA. SONDEO EN EL N° 4 LOCAL 2BL DE LA CALLE LARIOS (MÁLAGA).**

Rodrigo Álvarez González.

Alberto Cumpián Rodríguez.

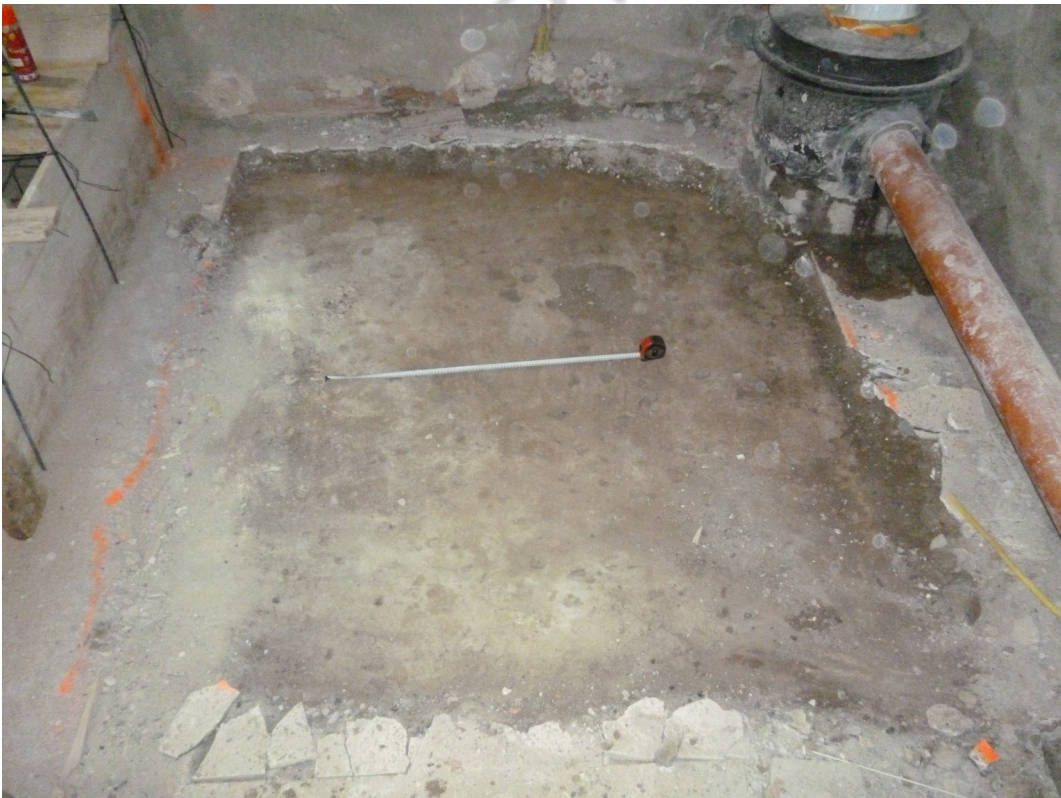
**Fig. 2** Ue. 2 una vez desmontada parcialmente la Ue.1

En el inicio de las tareas, se procedió en primer lugar al levantamiento de la solería contemporánea (Ue. 1) conformada mediante losas hidráulicas de tamaño regular y de la cama asociada a ella, dispuesta mediante una fina capa de hormigón de limpieza. (Ue. 2)

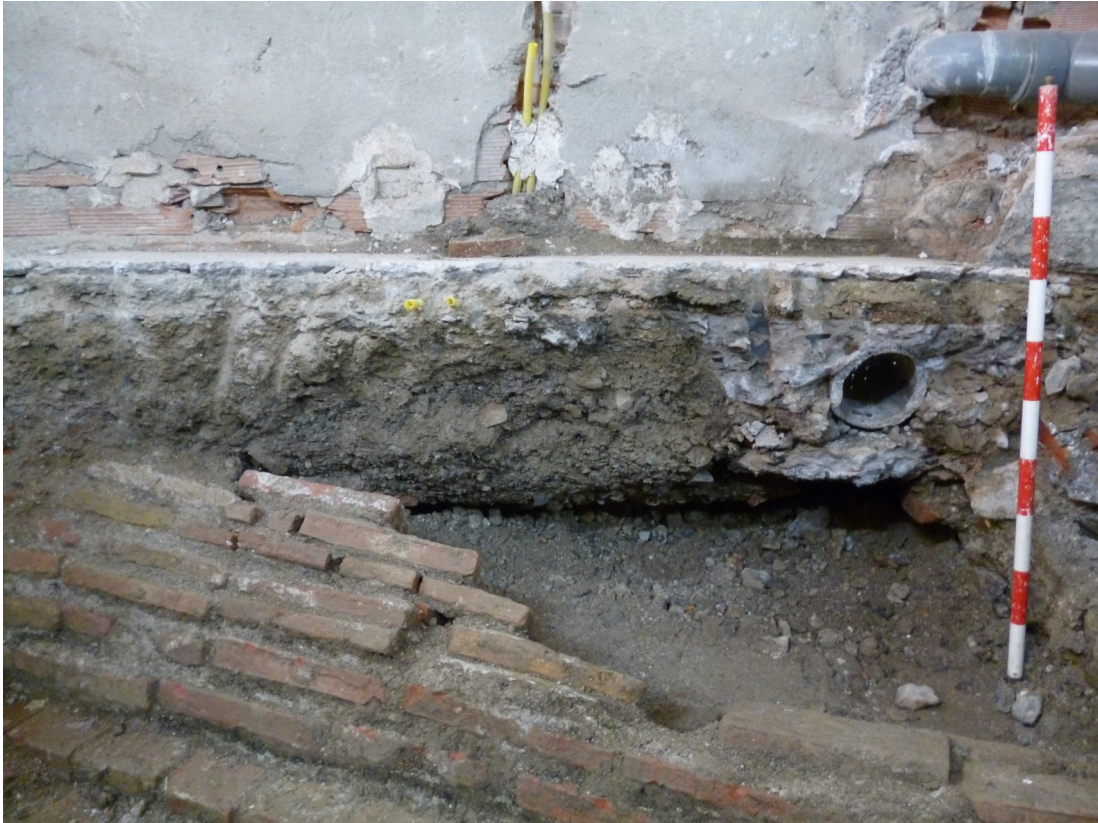
*Fig.3 En primer término la Ue. 6, colector de aguas residuales con la bóveda cortada por la zapata del edificio. Al interior relleno de gravas Ue. 7.*

Este estrato colmata a la estructura que más ha determinado los resultados del sondeo. Se trata del clásico colector (Ue. 6) construido mediante ladrillo y bóveda de cañón que, con dirección NE.-SO. se encamina también hacia la calle *actual*. *Su interior se encontraba medio colmatado por gravas (Ue. 7) de pequeño y mediano tamaño, destacando la ausencia de cualquier material que posibilitara su data de uso.*

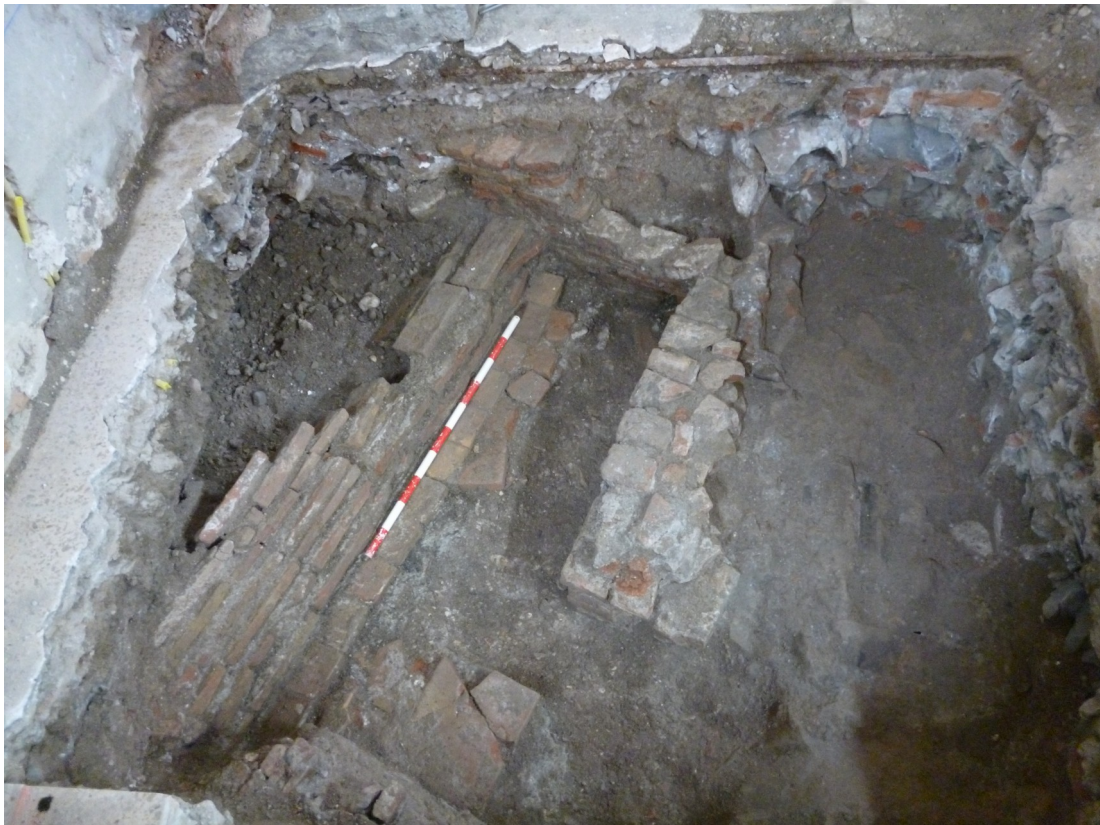
*Fig. 4. Vista Norte de la Planta Final del sondeo,*
