ANUARIO ARQUEOLÓGICO DE ANDALUCÍA 2014

ACTIVIDAD ARQUEOLÓGICA PREVENTIVA EN CEIP HUERTA DE SANTA MARINA, CALLE BORDADOR JIMENEZ OJEDA, 10 DE SEVILLA.

ROSA MARÍA GIL GUTIÉRREZ

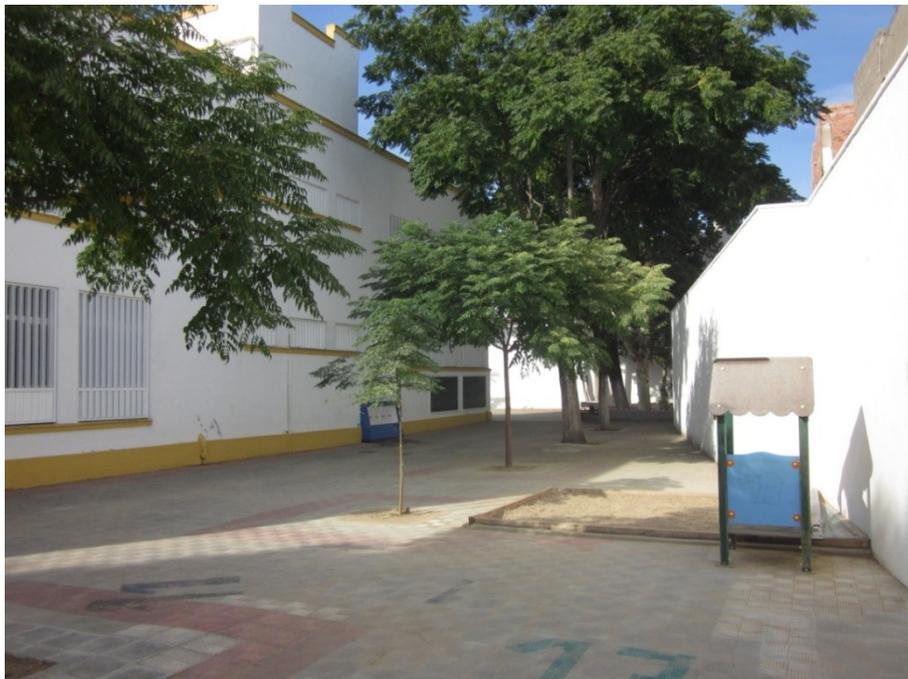
LAM. 2. Vista desde el este del área de intervención.

La necesidad de ampliar el edificio debido a la demanda de nuevas líneas en el centro histórico ha justificado el citado proyecto. Este, prevé la dotación de dos nuevas aulas, así como despachos, ascensor y un patio porticado, que se desarrollará en dos plantas (baja y primera, LAM. 2, FIG. 1).

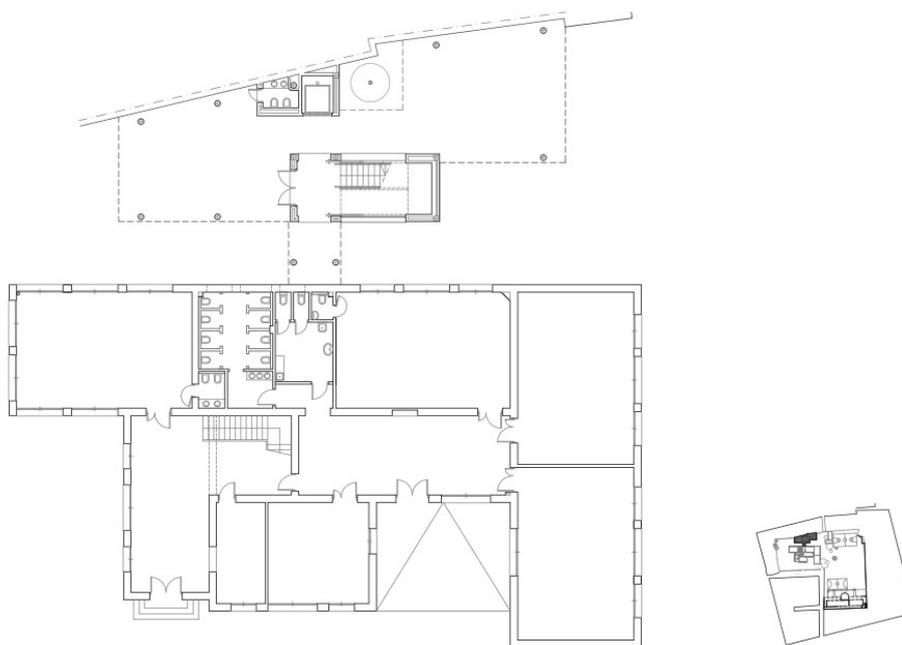
FIG. 1. Proyecto de obras. Planta baja.

Para tal edificación era precisa la construcción de una cimentación en losa corrida a -1,5 metros de profundidad, a excavar mecánicamente y que fue objeto de vigilancia arqueológica posterior.

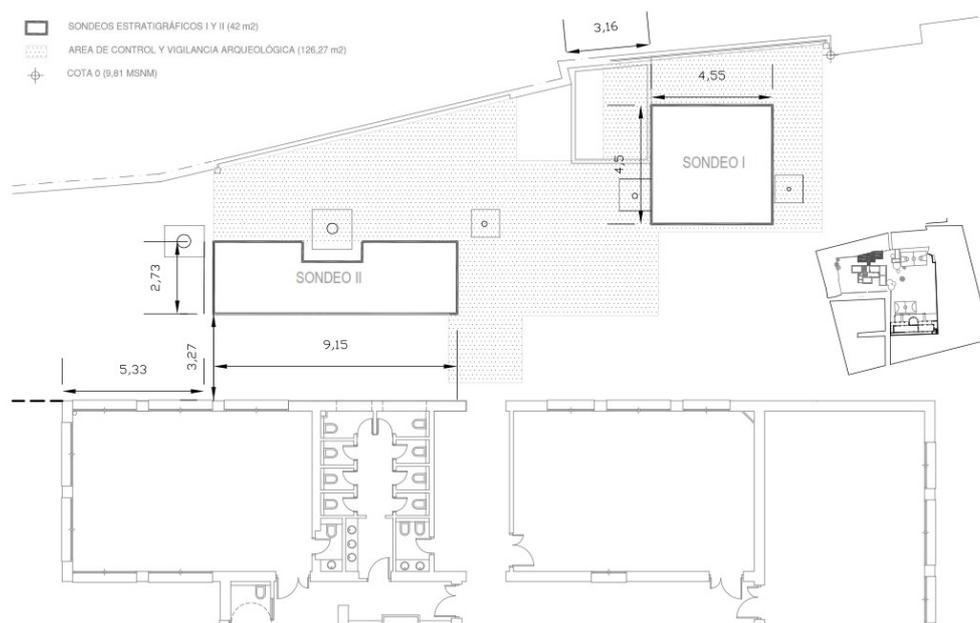
FIG. 2. Localización de áreas de intervención.

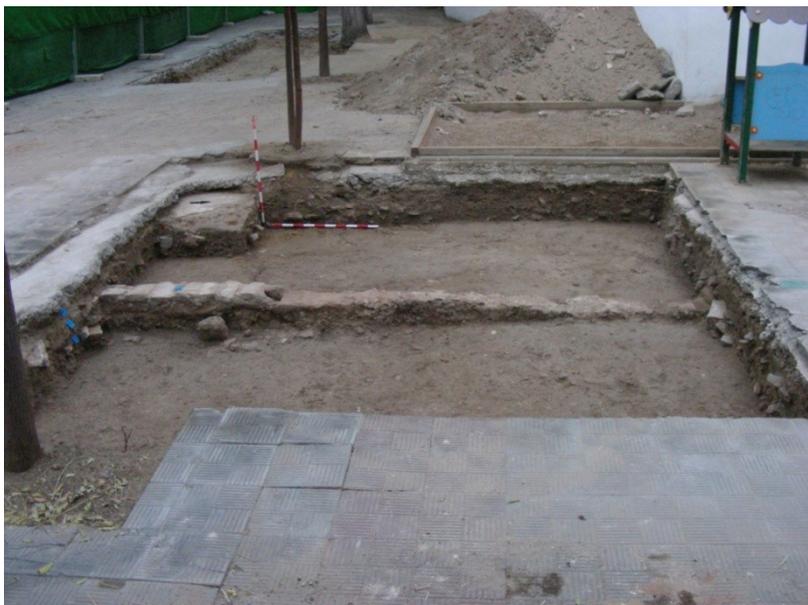
LAM.3. Vista desde el este del Sondeo I. En el centro, el muro UE 7 y a ambos lados, el pavimento encachado UE 10.

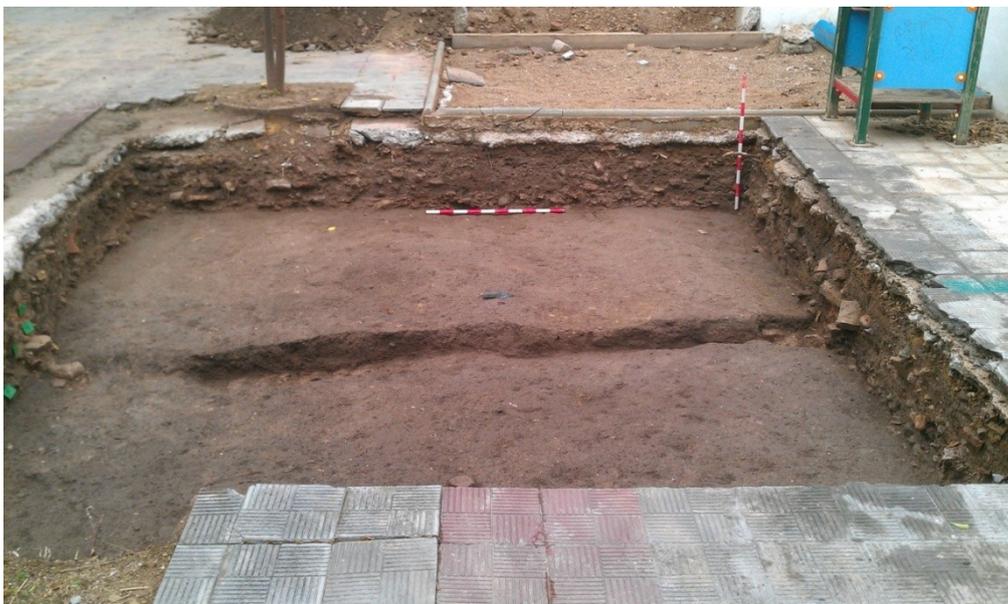
LAM. 4. Sondeo I. Retirados el muro UE 7 y el pavimento UE 10, el depósito asociado a huerta urbana UE 19 ocupa la totalidad de la superficie del corte.

Las estructuras de la fase I se asientan sobre depósitos de matriz arenoarcillosa y compacidad media, de color pardo. Se trata de los niveles identificados en el corte I como UU.EE. 19 y 20 y en el sondeo II como UU.EE. 18 y 37. De similares características y cotas entre sendas áreas de excavación, los rellenos UU.EE. 19 y 18 pueden equipararse, al igual que las capas UU.EE. 20 y 37. Se identifican con estratos asociados a huertas urbanas en función de las características compositivas de los mismos. La cota de uso para estos momentos se localiza en torno a los 9,00 msnm. Tanto las fuentes escritas como los planos históricos confirman dicha hipótesis, de hecho, los terrenos se conocían como Huerta de Santa Marina, haciendo mención al tipo de uso que tenía la zona ya desde tiempo atrás (siglo XVII). La potencia aproximada de los paquetes de huerta de este periodo es de 0,45 m (LAM 4.).

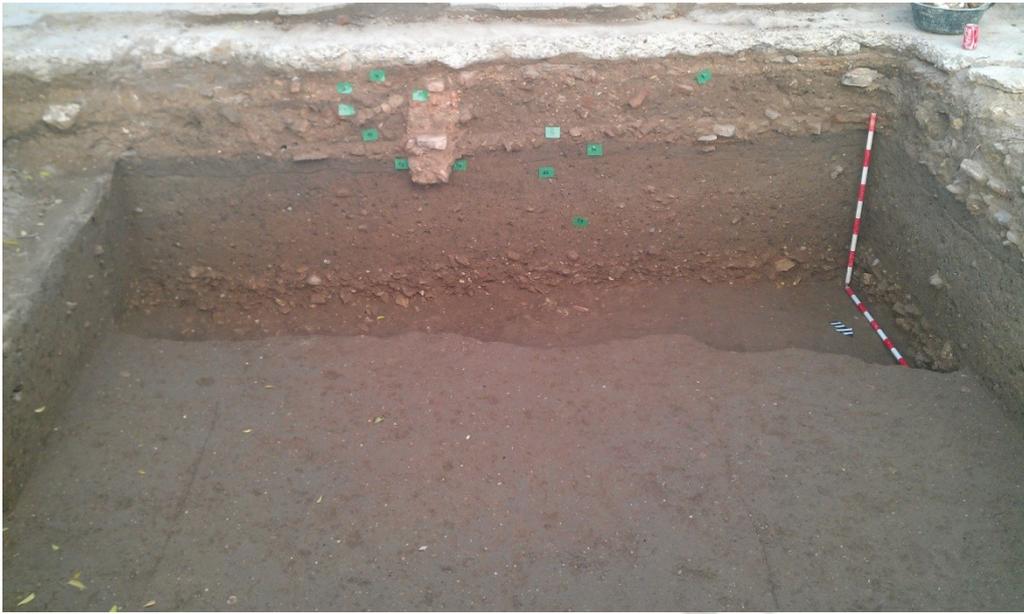
LAM 5. Sondeo I. Fosa UE 56 cortando a los estratos UU.EE. 53 y 55. Colmatada por un vertido de cascotes constructivos, cerámica doméstica, vidrio, restos faunísticos y gravas (UE 54).

Como hemos mencionado con anterioridad, los terrenos que ocupan el área de estudio no se encontraban urbanizados en este periodo, si no que funcionaban probablemente como huertas urbanas o espacios marginales en los que se realizaban con toda seguridad captaciones de áridos para obras y vertidos de basura constructiva y doméstica. Prueba de este hecho son los niveles UE 38 (a 8,92 msnm), en el sondeo II y UE 53 (8,88 msnm), en el corte I, datados ambos por el material cerámico exhumado en torno al siglo XVIII. Sobre estos estratos, interpretados como tierra de labor, se han documentado varias fosas intrusivas colmatadas por rellenos de escombros constructivos (ladrillos y tejas), así como loza doméstica y abundantes restos faunísticos (UU.EE. 27, 28, 29, 30, 31, 32, 33, 34, 35, 36, 46 y 47). De plantas, en su mayor parte irregulares, algunas de tendencia regular, no suelen ser fosas demasiado profundas, alcanzando la más honda una potencia de 0,45 m. Se localizan sobre todo diseminadas por el sondeo II, aunque también se han registrado en el corte I (UU.EE. 54-56). (LAM. 5 Y 6)

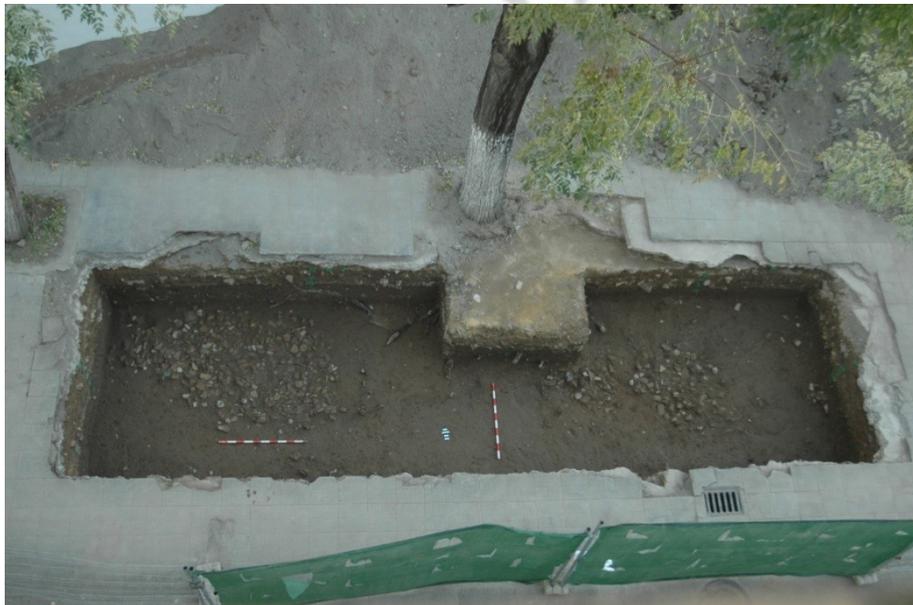
LAM. 6. Planta del sondeo II. Sobre los niveles asociados a huertas del siglo XVIII (UU.EE 37-39), los vertidos de escombros datados entre esa centuria y la siguiente.

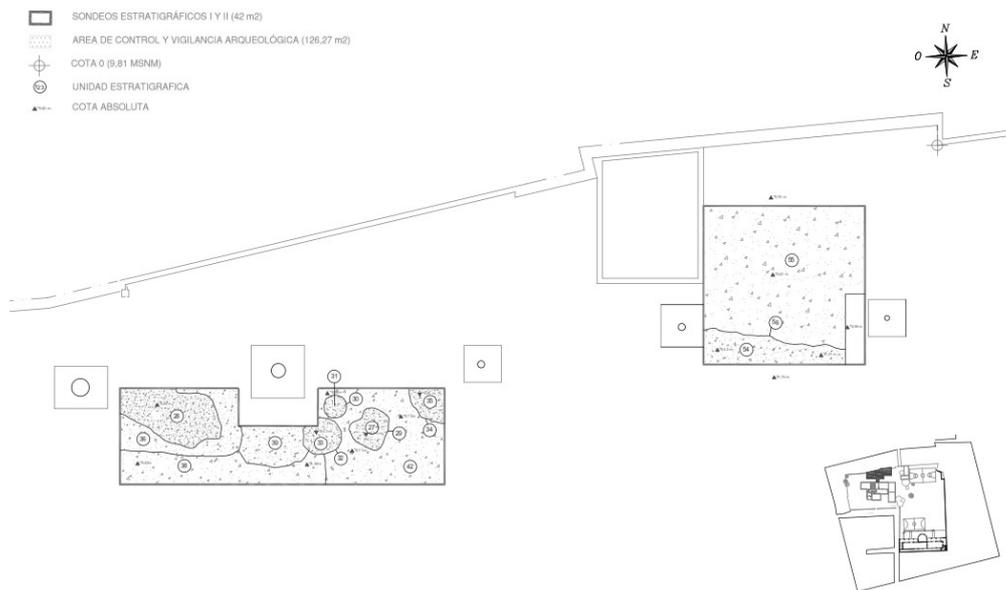
FIG. 3. Planta de los depósitos asociados al muladar y huertas.

Fase III. Siglos XVIII – XIX (FIG. 3)

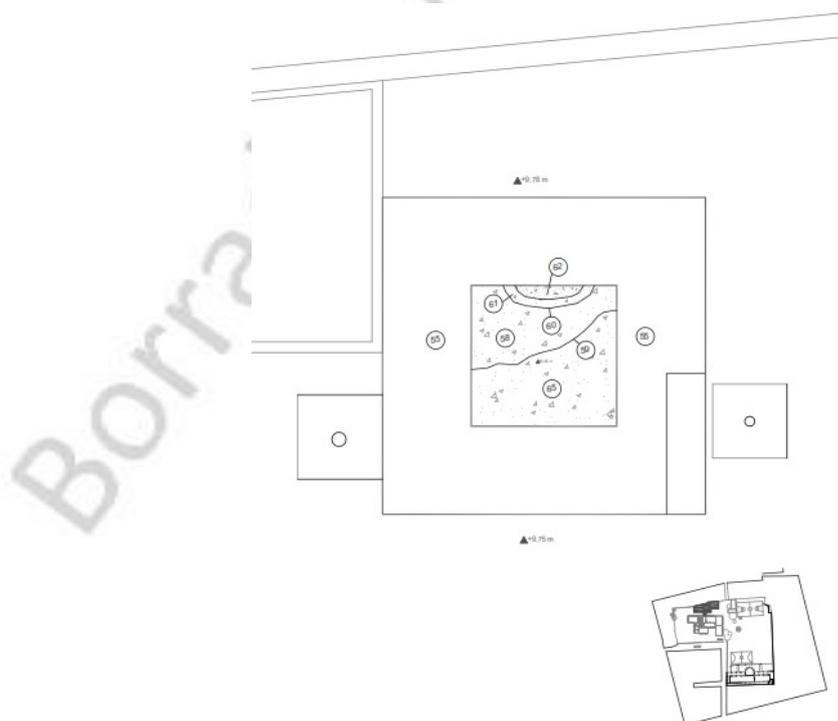
FIG. 4. Planta de la cata del sondeo I.

Fase IV. Siglo XVII (FIG.4)

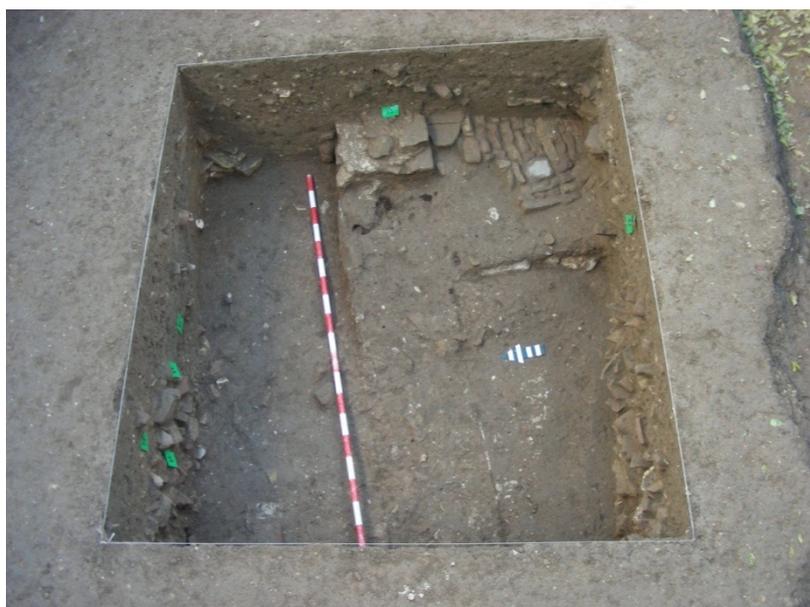
LAM. 7. Planta de la cata. En el centro, el muro UE 63 en el que aún se perciben restos de la fosa de expolio UE 73. En la esquina superior derecha, el pavimento a sardinel UE 70, el escalón UE 64 y el suelo apisonado UE 72 que conserva aún algunos restos de cal. Se observan también líneas de enlucido en el alzado sur de la alineación.

7,71 msnm, de similares características, aunque peor estado de conservación. Su existencia indica un dilatado y continuado uso del espacio desde el siglo XII- XIII, momento en el que se registra el primer “urbanismo” de la zona. Presenta inclinación descendente hacia el sur como ocurre con los pavimentos previos. Sus características formales hacen pensar en un ámbito descubierto, probablemente un patio interior. El módulo del ladrillo es 0,29 x 0,145 x 0,05 m (LAM. 7).

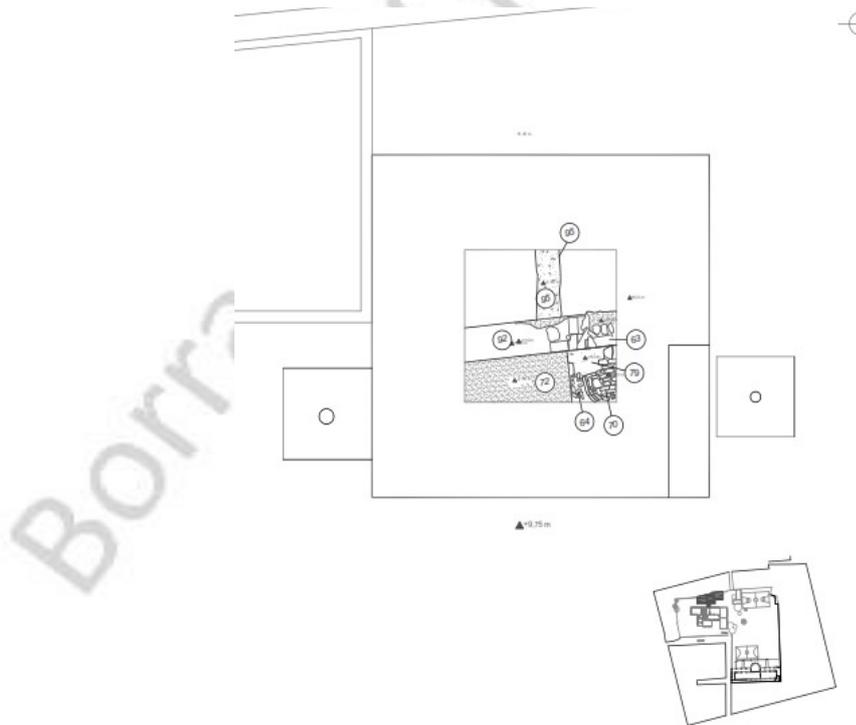
FIG. 5. Planta de la segunda mitad del siglo XVI

Fase V. Segunda mitad del siglo XVI (FIG.5)

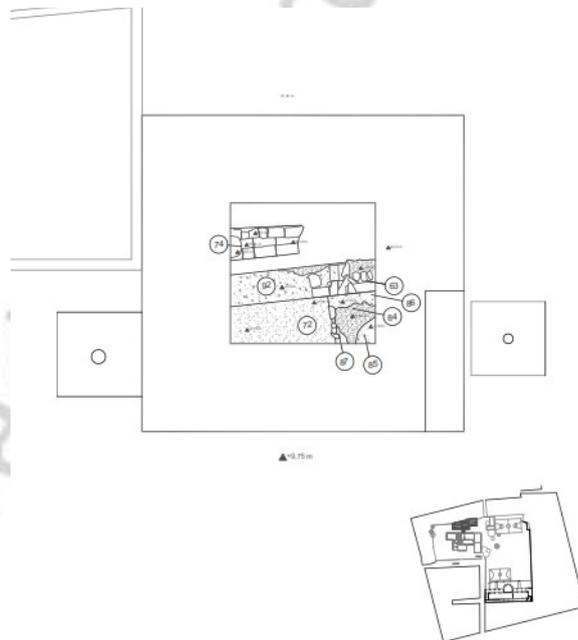
FIG.6. Planta de la fase VI

Fase VI. Fines del siglo XV- primera mitad del siglo XVI (FIG. 6, LAM.8)

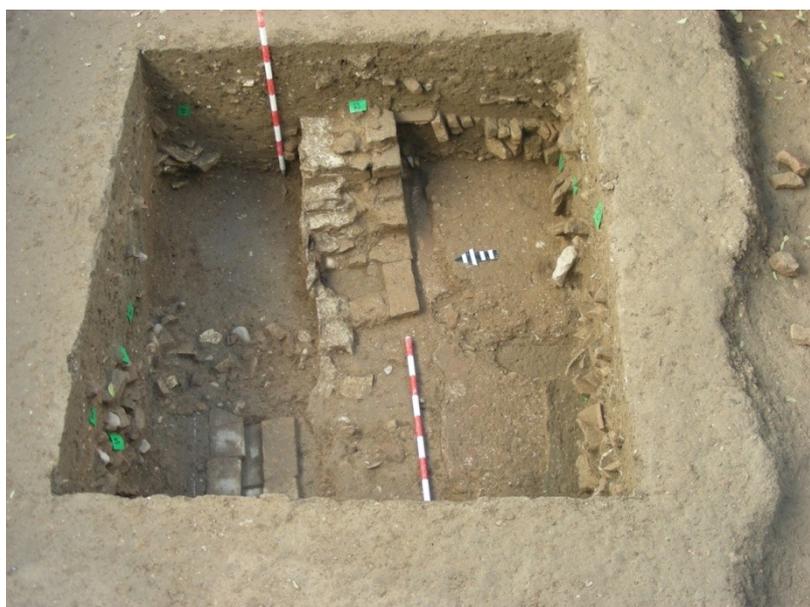
LAM.8. Vista desde el oeste de la planta de la cata del sondeo I. En el centro, el muro UE 63 con una fábrica distinta en cada alzado. A la derecha, el relleno de anulación UE 77 del pavimento islámico UE 78, en proceso de excavación.

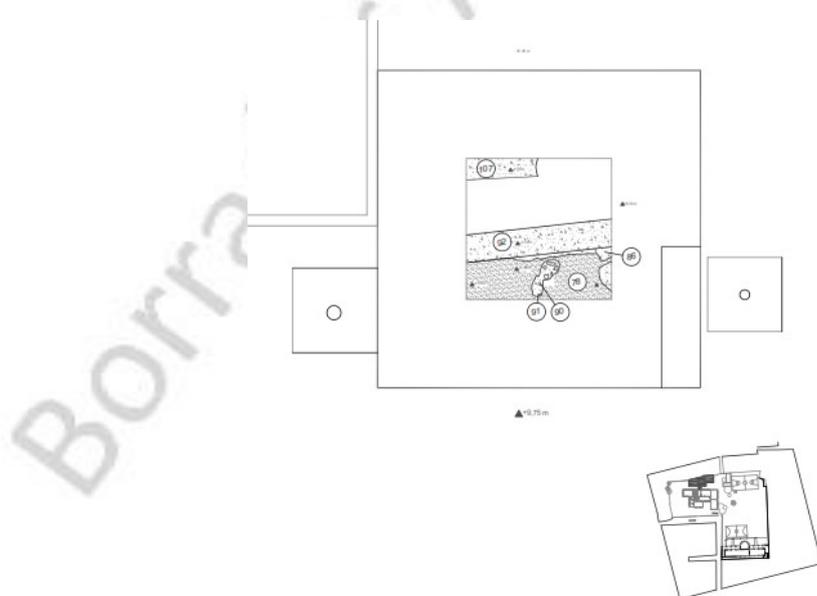
FIG. 7. Planta de la fase VII.

Fase VII. Almohade I. Siglos XII-XIII (FIG. 7, LAM. 9)

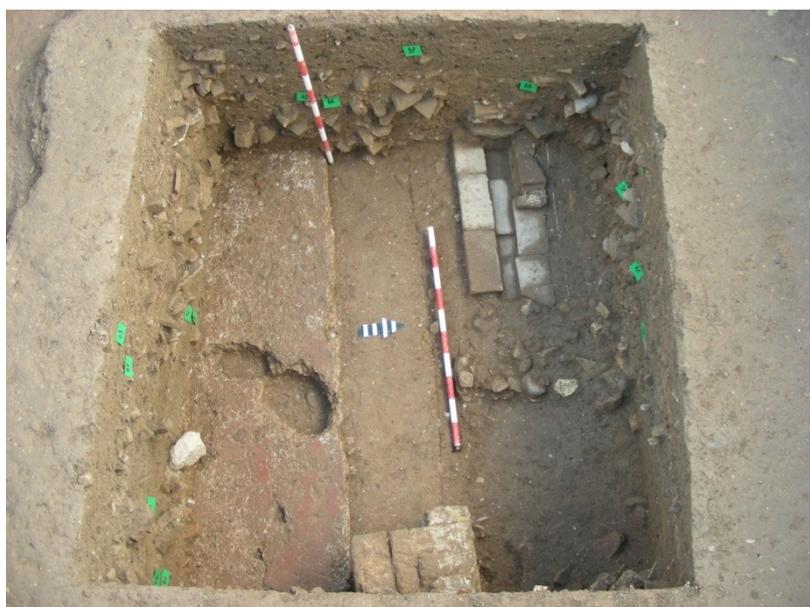
LAM. 9. Imagen cenital de la cata. A la derecha, el pavimento UE 78, decorado a la almagra. En el centro y empatando con el anterior, el muro de tapial UE 92.

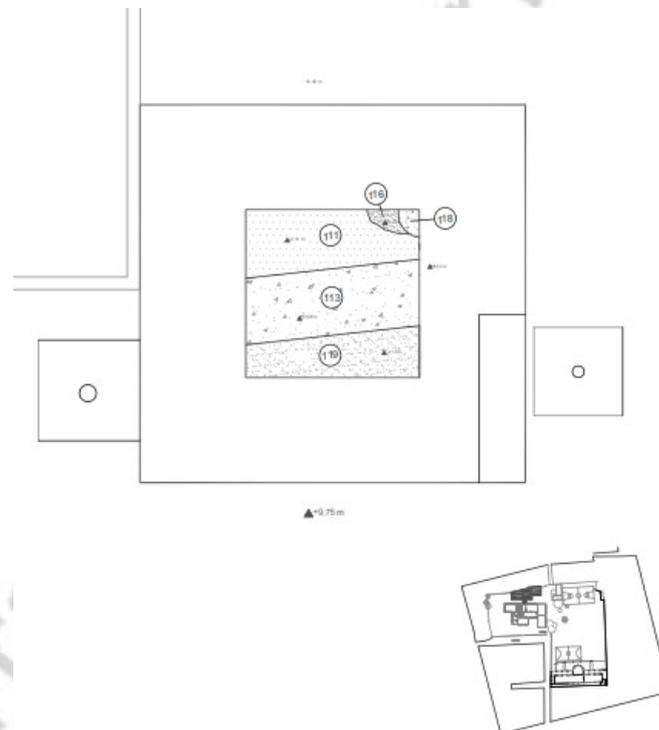
FIG. 8. Planta de la fase VIII.

Fase VIII. Almohade II. Siglos XII-XIII (FIG. 8, LAM. 10)

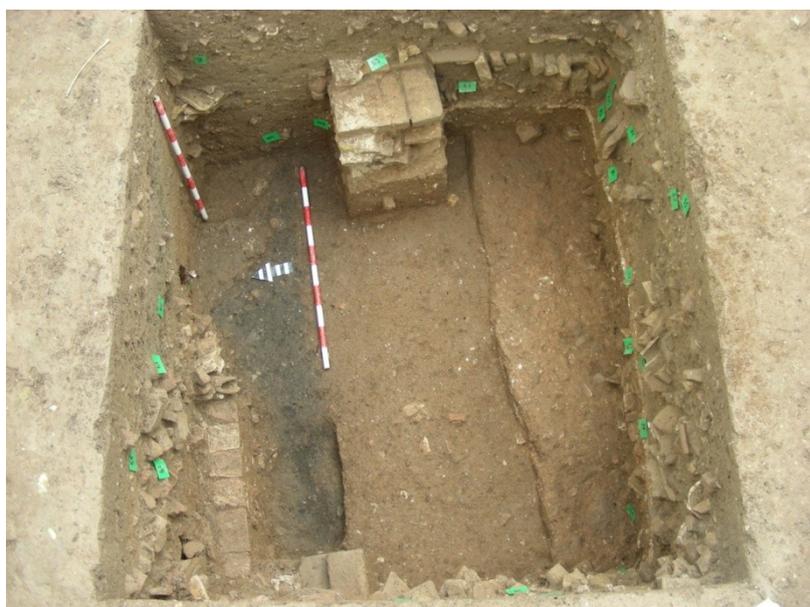
LAM. 10. Planta de la cata del sondeo I. En el centro el muro UE 113. A la derecha, el depósito UE 115. A la izquierda, en la esquina superior, el piso UE 116 sobre el nivel de incendio UE 111.

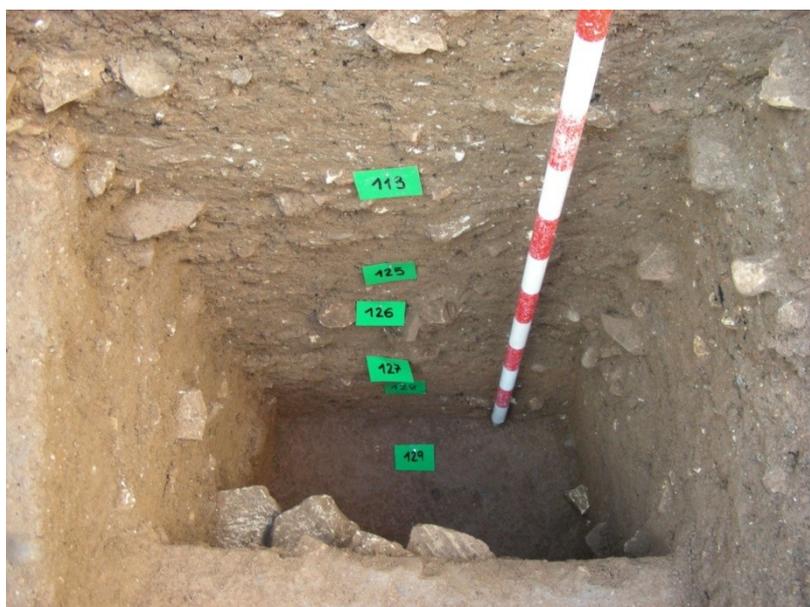
LAM 11. Imagen de planta y perfil de los niveles preislámicos.

Fase IX. Etapa preislámica (LAM. 11)
