ANUARIO
ARQUEOLÓGICO
DE ANDALUCÍA
2004.2

ACTUACIÓN ARQUEOLÓGICA EN LAS CABALLERIZAS REALES DE CÓRDOBA

Resumen: En el presente trabajo se exponen las diversas labores arqueológicas realizadas en el edificio de las Caballerizas Reales de Córdoba y sus inmediaciones durante las cuales hemos podido poner al descubierto parte de la muralla que rodeaba la Medina así como restos del recinto fortificado conocido como “Castillo Viejo de la Judería o Recinto de la Torre de Belén”. Asimismo hemos conseguido atisbar de manera muy parcial, la gran riqueza arqueológica que guarda la ciudad en esta área, por ahora, bastante desconocida.

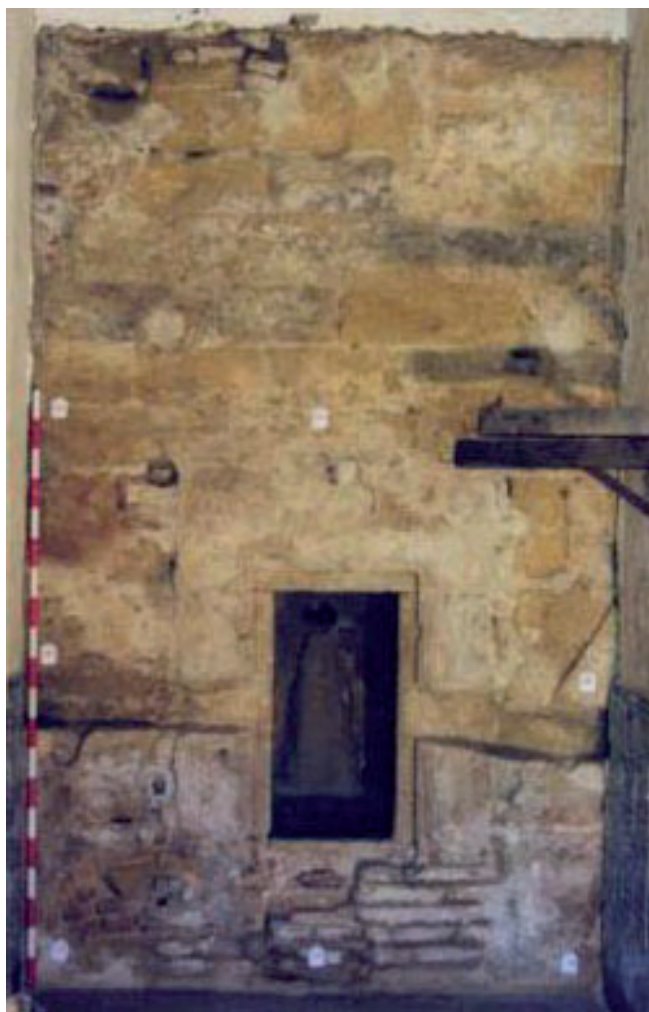
Lámina I. Sondeo paramental nº 5. Se observa la fuente que se localizó tapiada.

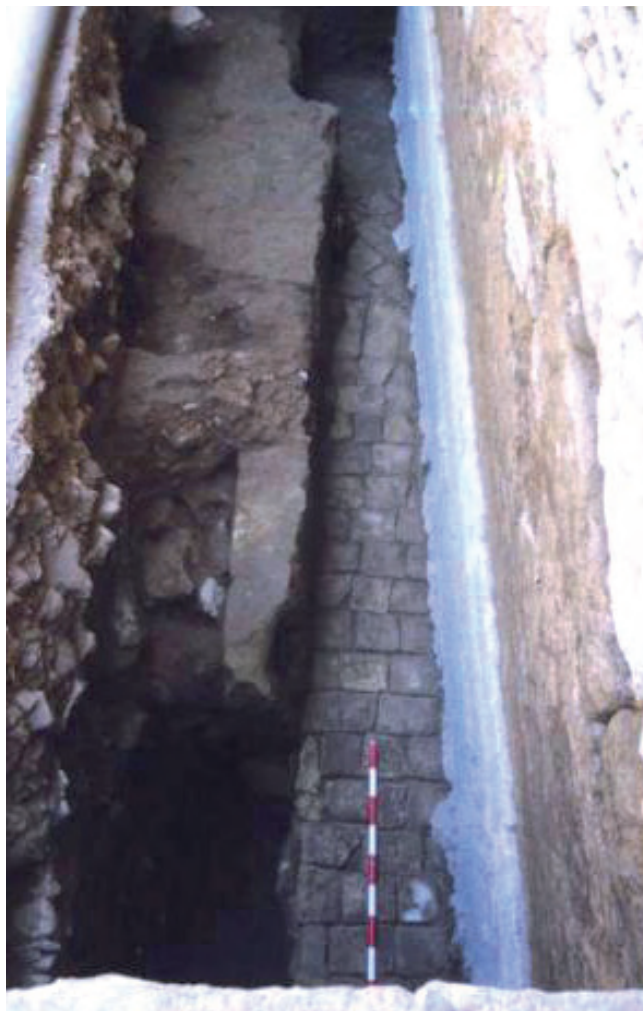
Lámina II. Corte 1. A la derecha, el muro de fachada de las Caballerizas, a continuación, su cimentación y la zanja que rompe las estructuras de tapial anteriores.

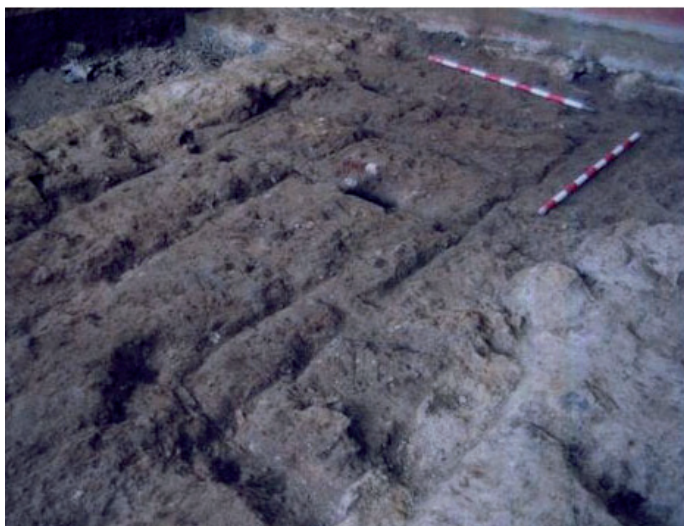
Lámina III. Corte 5. Detalle de las agujas de tapial que conformaban la estructura de la torre documentada.

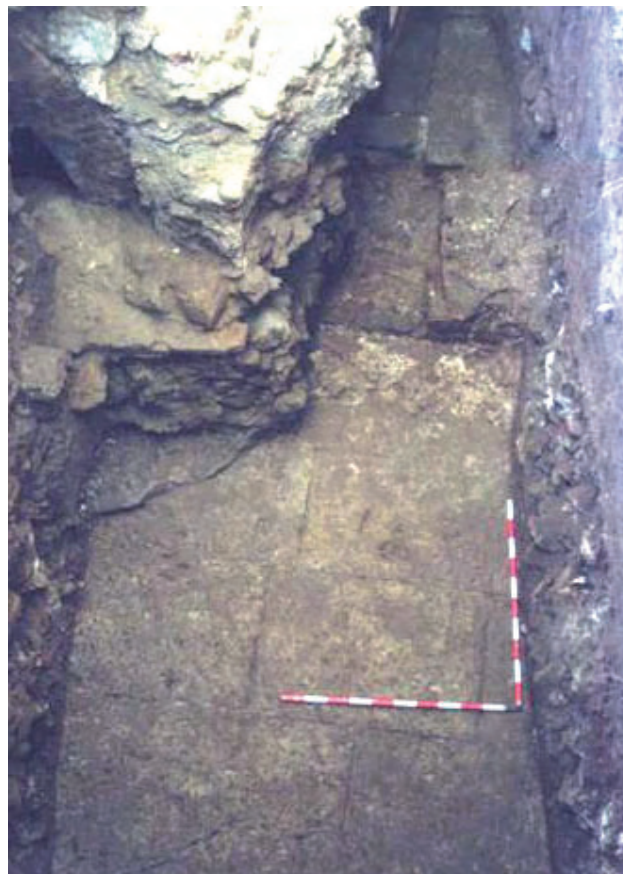
Lámina IV. Corte 6. Detalle en primer plano, del pavimento UE. 80, muro UE. 82 y al fondo, pavimento UE. 78. A la izquierda la estructura UE. 21.

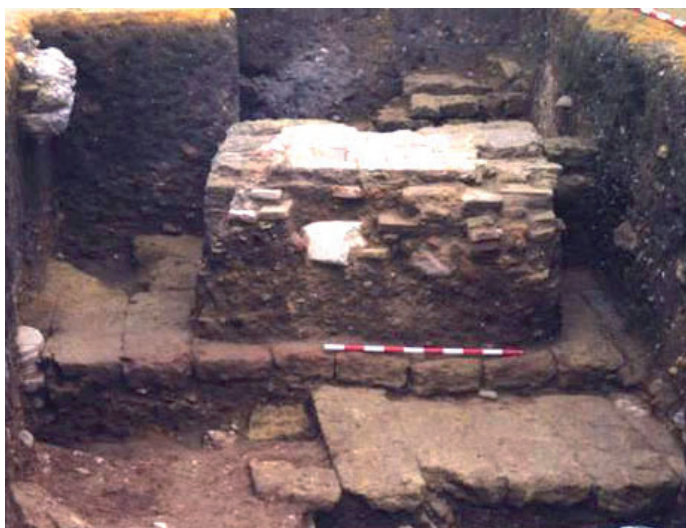
Lámina V. Corte 9. Diferentes pavimentos documentados y a la izquierda, la basa de mármol. Sobre estas estructuras, la fuente o pilón construido en época reciente.

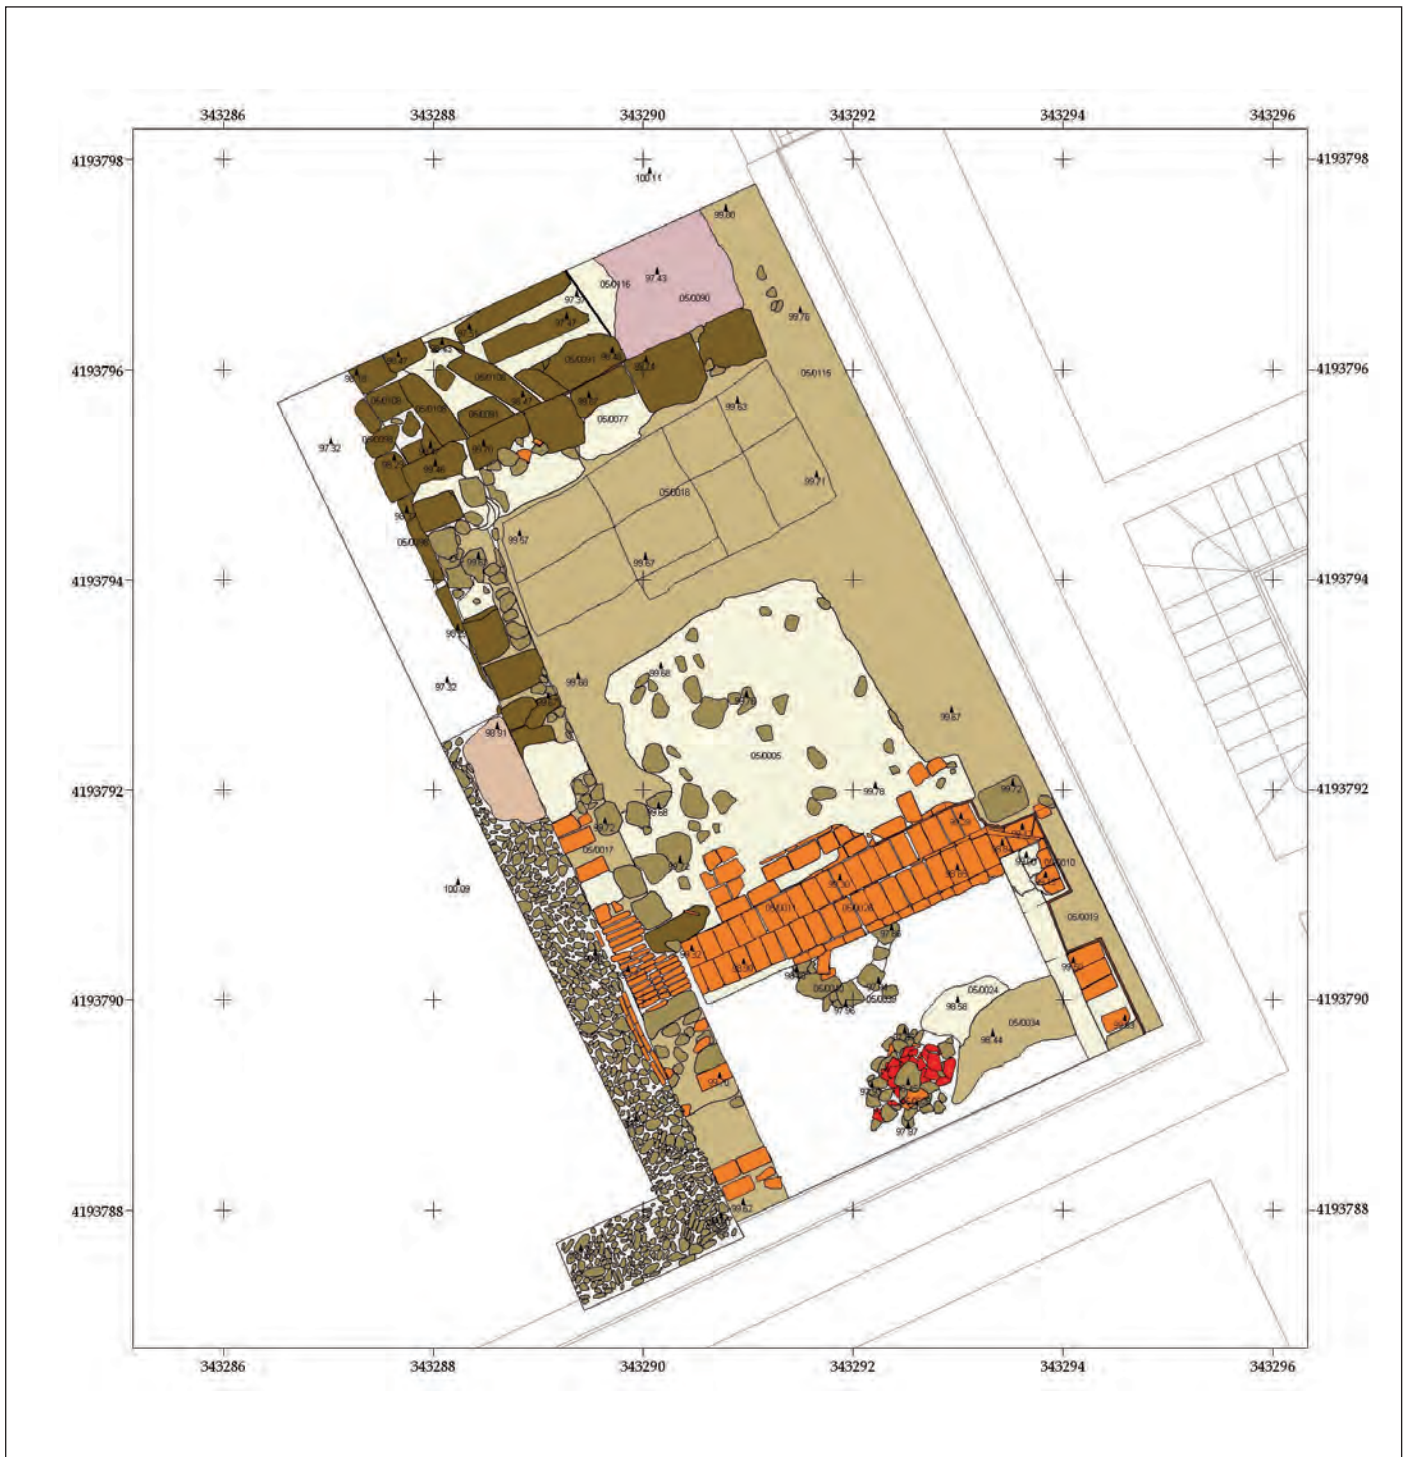
Figura 5. Planta final del Corte 5.
