LA INTERVENCIÓN ARQUEOLÓGICA PREVENTIVA EN EL INMUEBLE SITO EN LA CALLE SANTA PAULA 16-SANCHEZ DE CASTRO S/N. SEVILLA

GILBERTO RODRÍGUEZ GONZÁLEZ
JULIA SUÁREZ BORREGUERO

Resumen: El descubrimiento de varias viviendas de época almohade, junto con la medianera que las separaba, la proximidad de un adarve, conforman la organización urbanística que pasamos a describir. Posteriormente, la vivienda de Edad Moderna incorpora en parte los espacios de las dos viviendas islámicas aunque anula otros para erigir áreas de nueva funcionalidad.

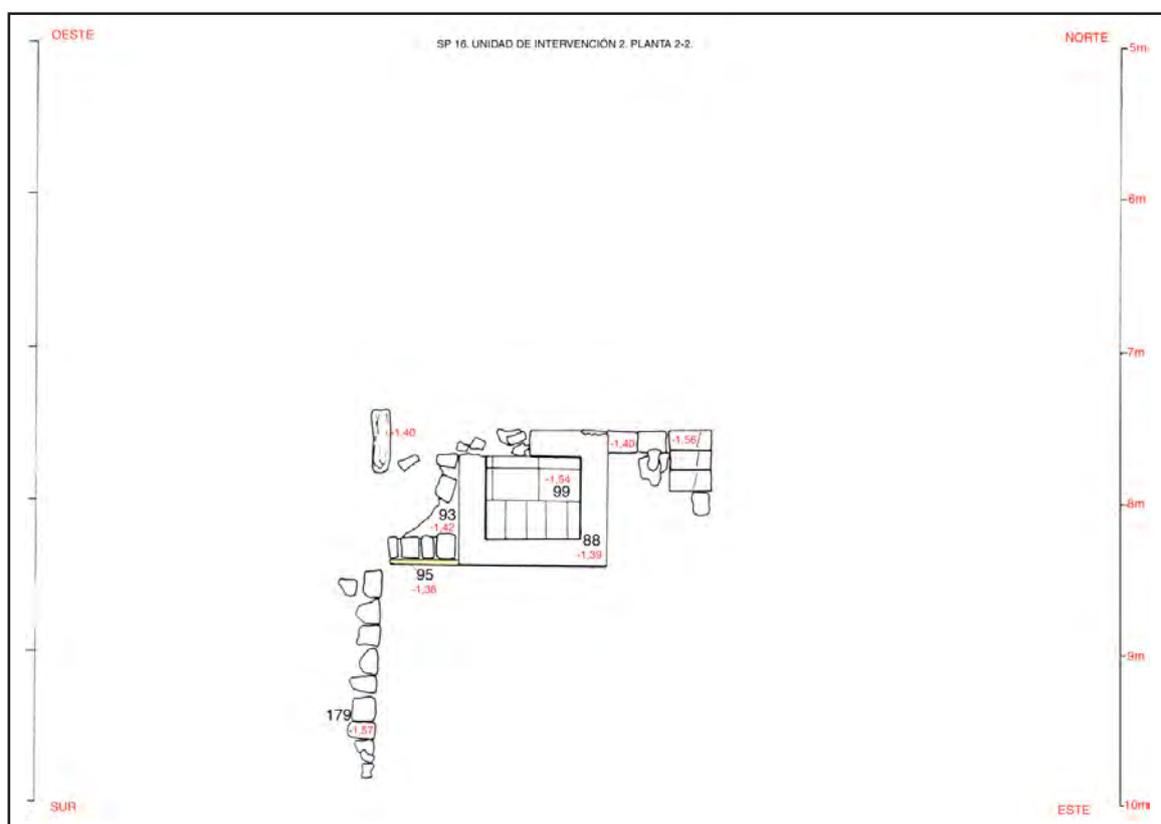
Figura 3. Un nuevo patio islámico donde se conserva sólo el rebosadero y varios muros perimetrales.

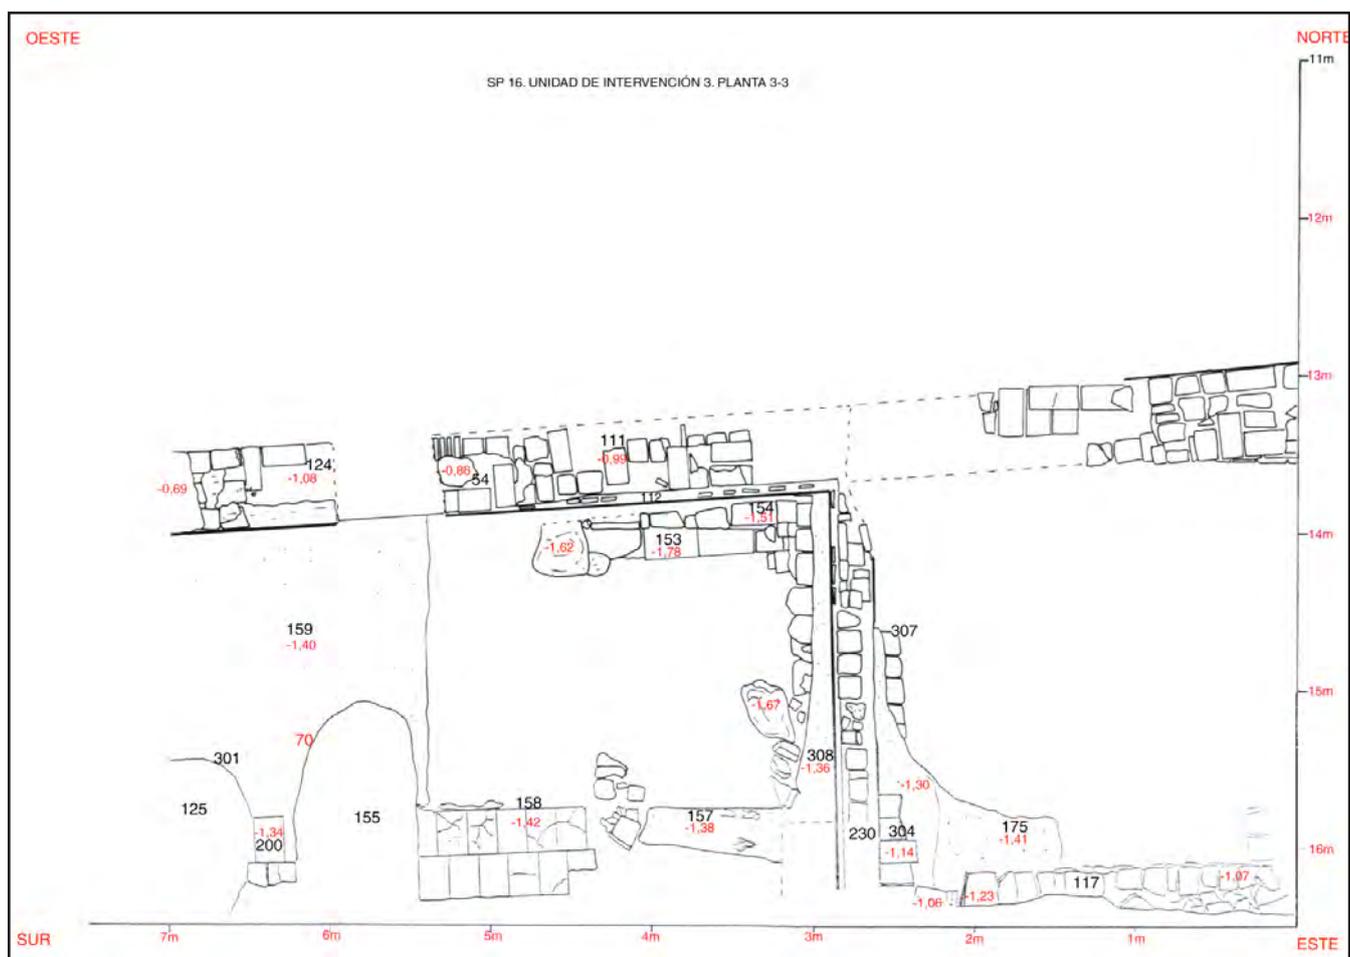
Figura 4. Restos de otra vivienda, arriba la medianera que organiza las lindes entre las distintas casas islámicas.

La ocupación humana aparece constada desde fines del siglo XI, cuando se erige el muro medianero que divide el inmueble en dos propiedades durante toda la dominación islámica de Sevilla. Ciertamente la trasera del inmueble, con fachada, mínima, pero con fachada a Sánchez de Castro, estaría relacionada con este antiguo adarve de origen islámico. Partiendo desde ese muro medianero, y extendiéndose en dirección Sur-Sureste, se desarrollaba una vivien-

da de la cual hemos documentado al menos tres estancias y que con reformas se extiende hasta el siglo XIII. Pudimos documentar el sector n-no de la vivienda, tres estancias en total, la situada al Este parece una letrina aunque fue destrozada por un pozo de época moderna. Otra estancia, la situada al Oeste estaría enlucida y pintada en rojo almagra el zócalo inferior, sería con posterioridad amortizada (la cota de uso estaría en $-1,51$ metros), la estancia central.

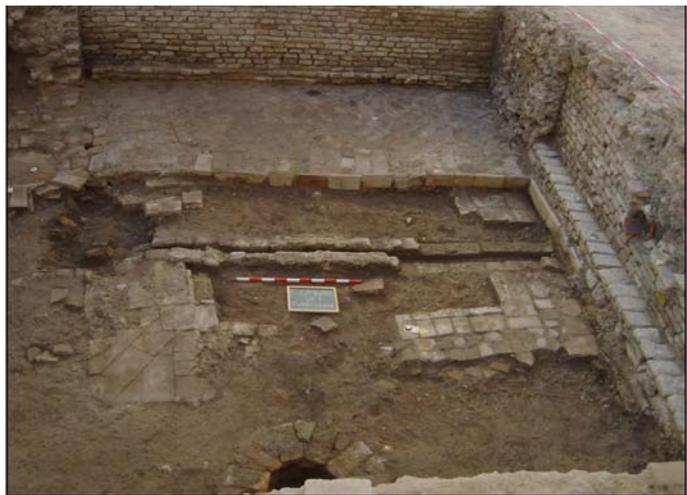
Lámina II. Tapado en parte por el patio moderno comenzó a aparecer los restos de un patio de andenes de época islámica tal como se aprecia en la fotografía.

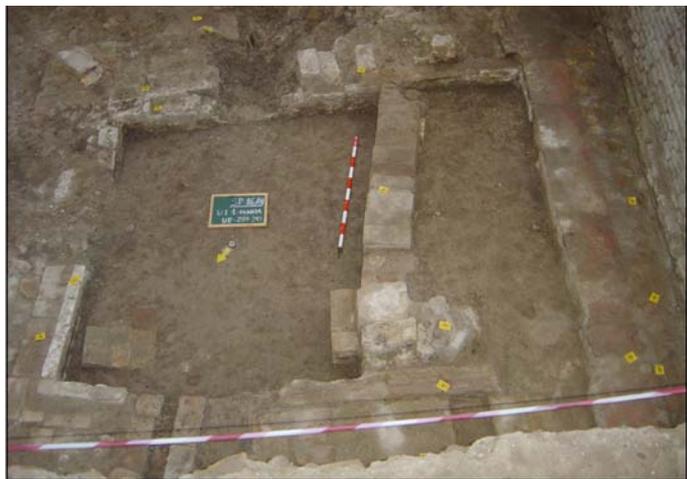
Lámina III. Tabique para reforzar el andén SSO del patio de Edad Moderna.

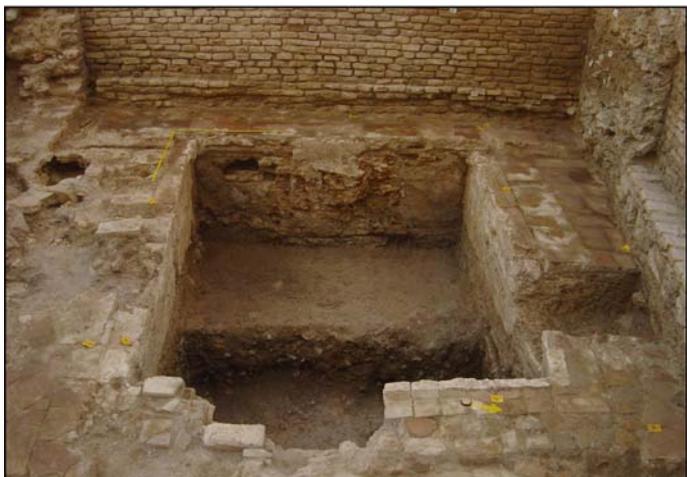
Lámina IV. Detalle final de la excavación del estanque visto desde el lateral N-NE, Casa A. Al fondo, el pavimento con motivos estrellados de época mudéjar

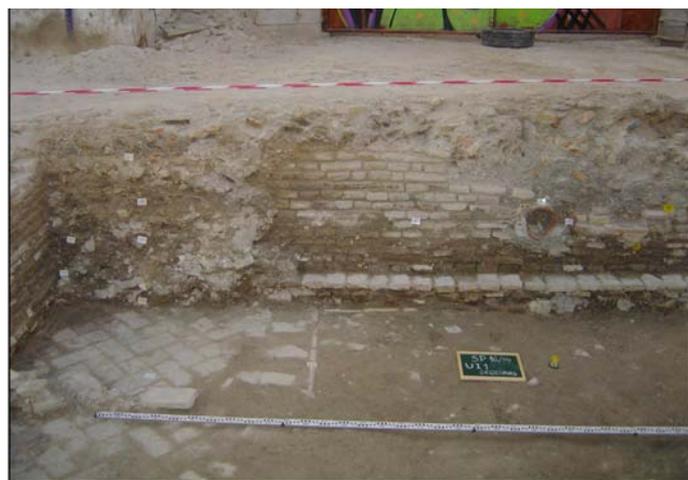
Lámina I. Aparición del pavimento a la palma del patio de Edad Moderna, al fondo puerta de acceso desde la calle Santa Paula.

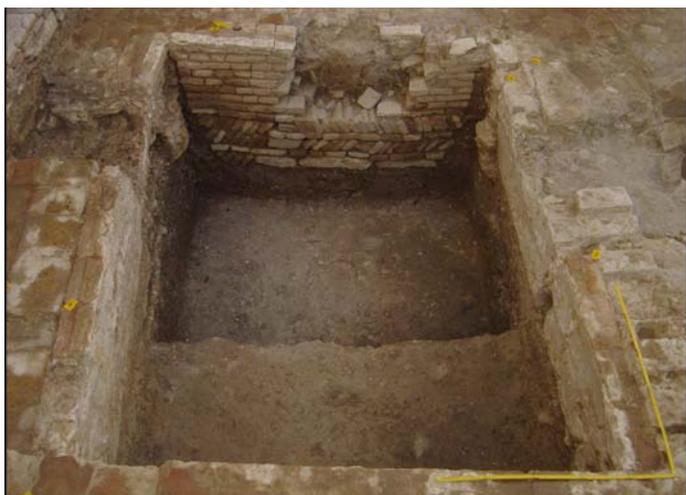
Lámina V. Imagen desde el lateral S-So, abajo el pavimento mudéjar, y en los restantes andenes, los restos del patio islámico, Casa A.

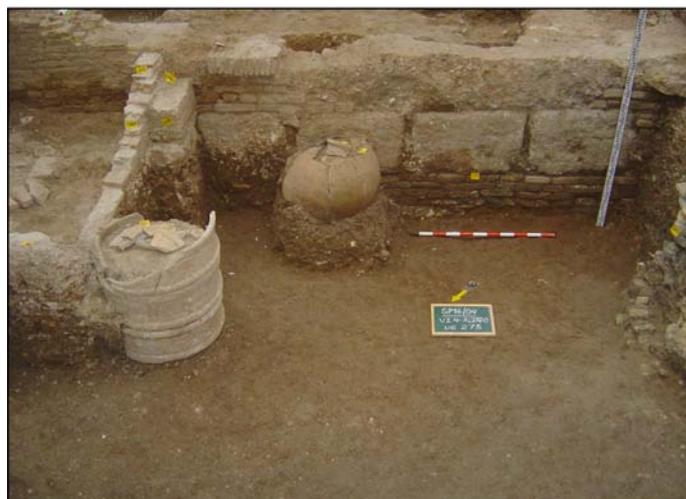
Lámina VII. Detalle de la medianera de fines del siglo XI, alzado norte. Nótese a la izquierda de la imagen el pozo de anillos cerámicos.

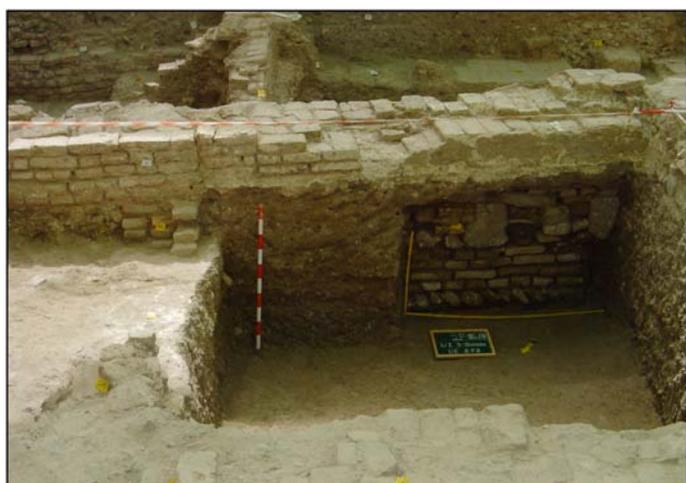
Lámina VI. En primer término el muro N-No de cierre de la estancia del pavimento ue 86, a la izquierda, los restos del muro de cierre E. Al fondo medianera islámica sobre la que apoyaba la crujía de Edad Moderna.
