INTERVENCIÓN ARQUEOLÓGICA PREVENTIVA EN C/ ANTONIO SUSILLO, 10 (SECTOR SAN LUIS, SEVILLA)

Resumen: Intervención Arqueológica Preventiva realizada sobre una parcela enclavada en Sector Norte del Centro Histórico de la ciudad de Sevilla cuya reducida afección ha limitado la información a un Expediente Constructivo del S.XVIII.

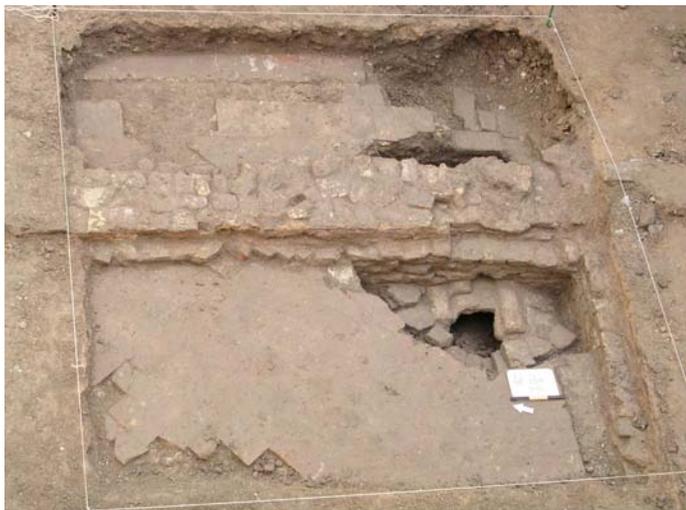
Figura 2. Muro (3), bobedilla (9) y pozo (10) del Expediente Constructivo 2.

A continuación se decide excavar el depósito que rellena lo que parece una unidad estratigráfica negativa en el punto donde se ensancha, asignándosele las unidades 7 y 8, al Este y al Oeste del muro U.e. 8. La excavación de este depósito nos permite delimitar más claramente los contornos de una fosa, así como deja a la luz un brocal de pozo ciego cubierto con una bobedilla, U.e. 9 que parece construido en una misma obra con la cimentación y muro U.e. 3. La bobedilla del pozo esta formada por ladrillos de acarreo completos de 28x14x4 cm a excepción de los que forman la clave que son fragmentos rectangulares más pequeños, el mortero es de arena y cal de las mismas características que el mortero de los muros U.e. 3 y 4, es decir con una proporción de cal muy pequeña. El brocal del pozo tiene un diámetro de 1, 25m, y esta construido en fragmentos

de ladrillos cuadrangulares o trapezoidales de unos 14 cm de lado mayor en una única hilada y sin mortero.

A continuación, desmontada la bobedilla y rebajado el brocal y relleno del pozo a un nivel inferior, se procede a la limpieza y delimitación del expediente constructivo más antiguo, localizándose a nivel de sus cimentaciones el tabique, U.e. 11 y el muro U.e. 16, así como las solerías U.es. 5, 6 y 12, comprobándose que aunque conservándose su cama de cal, U.e. 14, carece de algunas losas por expolio en determinados puntos del sondeo. Tras su registro, se desmonta y se inicia la excavación de un relleno de tierra de composición limo-arcillosa y color negro y cierta tonalidad gris, con material cerámico en una cantidad moderada de fragmentos pequeños y medianos mayoritariamente y material de construcción consistentes en tejas y fragmentos más ocasionales de ladrillo. En el sector Oeste del sondeo, se localiza el resto de un pavimento, U.e. 18, mal conservado de cantos rodados de gran tamaño (10-14 cm), del que apenas se detectan dos alineamientos claramente intencionados en dos concentraciones. Por debajo de éste, continúa un relleno, U.e.19, limo-arcilloso de similares características que el relleno superior, U.e. 15, aunque con una tonalidad marrón. Para la excavación de este relleno, dada la presencia de agua a partir de la cota -1,60 cm, se hace necesario practicar un pequeño sondeo de 30 x 40 cm aproximadamente en el extremo SE., en una zona afectada por la fosa realizada para la construcción del pozo. De este modo, dado el ritmo lento en el que se recupera el nivel de agua, se simultanea el vaciado de agua y la excavación en niveles de 10 cm para alcanzar, al menos hasta la cota de afectación de la obra.

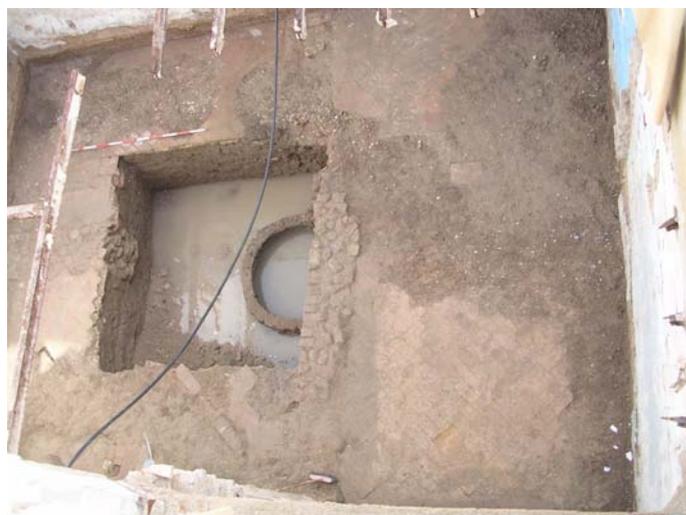
Figura 3. Planta completa del Expediente Constructivo 1 tras el rebaje.

En el transcurso de estos trabajos se detectan nuevas estructuras relacionadas con el expediente constructivo 1 definido en la excavación, dejando a la luz toda su solería en la crujía donde se localiza el sondeo arqueológico, así como estructuras murarias conservadas parcialmente: la continuación del alineamiento del muro, U.e. 16, hacia el Este, que continúa bajo la medianera, U.e. 108; la continuación hacia el Sur, después del vano y con módulo de un pie del tabique, U.e. 11. Así mismo, se constata el hecho de que las medianeras de esta crujía, al menos en el caso de la medianera norte, U.e. 110 y la medianera, U.e. 108, carecen de cimentación y en el caso de esta última apoyan claramente sobre la solería, U.e. 12, siendo por tanto posteriores. Todas estas estructuras murarias trababan: U.e. 3 con U.e. 110 y 109, así como U.e. 4 con U.e. 108.

La solería en cualquier caso, se encuentra perdida en un 30-40% de su superficie por la afectación de infraestructuras posteriores como un pozo ciego en el sector Sureste o infraestructuras de saneamiento más contemporáneas realizadas en cemento en el sector Noroeste; encontrándose completamente perdida junto a la medianera, U.e. 109.

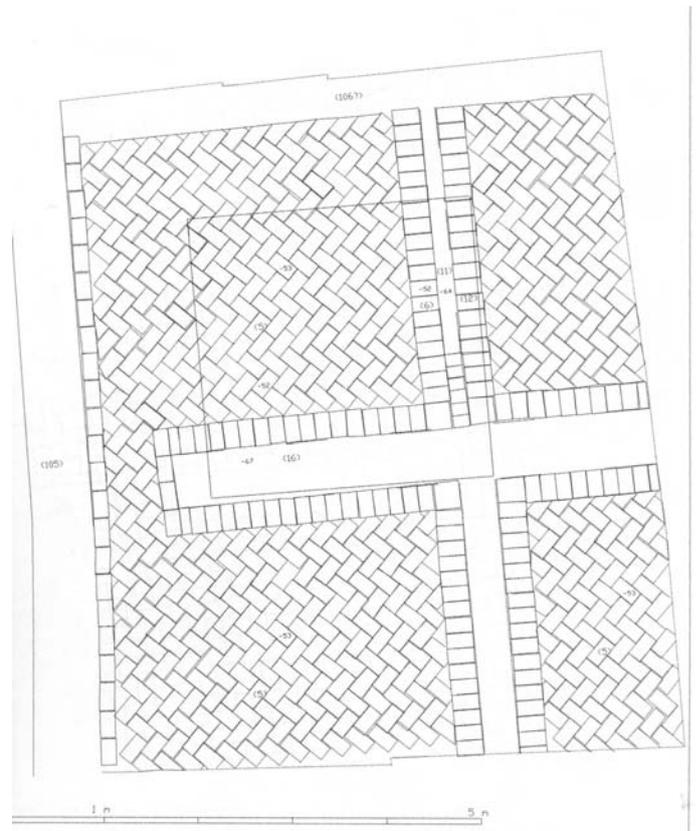
Figura 4. Planta reconstruida de la fase 2

A partir de la excavación y el acompañamiento arqueológico se ha podido determinar la existencia de cuatro estancias. La configuración de los espacios no está definida en sus cierres hacia el Sur y el Este, encontrándose la solería en el primer caso cortada por la medianera sur, U.e. 109, y en el segundo continuando bajo la medianera, U.e. 108 hacia el Este. Mientras que por el Norte, la existencia de un encanchado, U.e. 106, realizado a base de pequeños fragmentos de cerámicas, gravas pequeñas y fragmentos pequeños de tejas o ladrillos, delimita sin transición ambos espacios, sin que haya sido posible

determinar su relación en cuanto a interpretación. Sólo hacia el Oeste, existe un límite claramente definido por el muro, U.e. 105, que sería contemporáneo de esta fase como medianera.
