ANUARIO ARQUEOLÓGICO DE ANDALUCÍA

INTERVENCIÓN ARQUEOLÓGICA EN LA VILLA ROMANA DEL FARO, TORROX, MÁLAGA.

AURORA M^a URDIALES ESCOBAR.

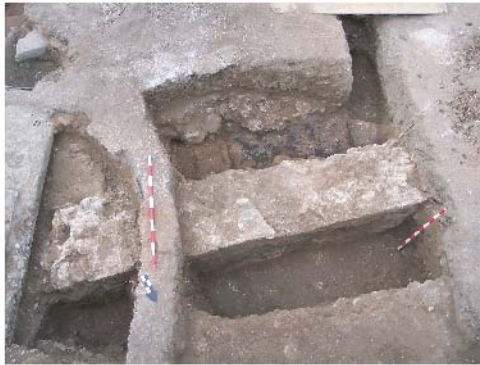
1. Sondeo 3. Vista general del área excavada desde el norte

Habitación 22. (Lámina I, foto 1). Se sitúa al norte de la habitación 25 y 34, teniendo en común el uso del MR 1025 como pared medianera. Aunque las características físicas de este espacio nos han demostrado que es errónea dicha denominación, ya que parece que nos encontramos con un espacio, al que no se puede identificar como parte de la *pars urbana* de la villa. Aún así vamos a respetar la numeración que en su día le otorgó D. Tomás García Ruiz.

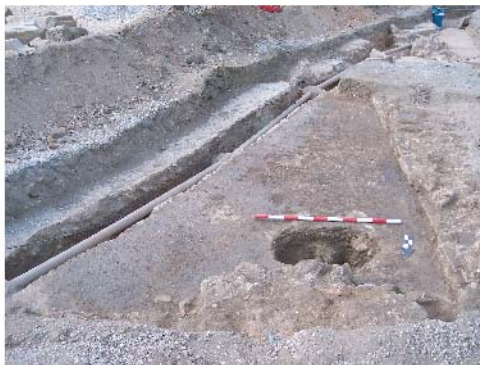
2. Habitación 34. Vista general desde el norte del área excavada.

Habitación 34. (Lámina I, foto 2). Esta habitación es totalmente inédita, no habiendo sido documentada en la memoria de García Ruiz, ya que posiblemente se encontrara bajo la contemporánea carretera de acceso al Faro. Situada al sur de la habitación 22, al este de la habitación 25, y al norte de la habitación 32. Se encuentra delimitada al norte por el MR 1025, al oeste por el MR 1052, y al sur por el MR 1020, todos ellos ya descritos en el apartado correspondiente a la habitación 25, e igualmente de arrasados, escasos 10 cm de alzado. Hacia el oeste el cierre de la habitación se encuentra bajo este perfil. Adosado al sur del MR 1025 aparecen los restos de un muro arrasado casi en su totalidad, MR 1089, construido a base de de lajas de pizarra y cantos rodados trabadas con mortero de cal y arena, y que utiliza como cimentación la solidez del SL 1051, que a continuación describiremos. El MR 1020, hacia el este, se encuentra arrasado por la construcción de la FS 1027, para el soterramiento de la canalización eléctrica, lo que provoca la división del mismo en dos partes.
