ANUARIO ARQUEOLÓGICO DE ANDALUCÍA

ACTIVIDAD ARQUEOLÓGICA EN LOS REALES ALCÁZARES. PATIO DE BANDERAS N°.9. SEVILLA.

SEBASTIÁN CORZO PÉREZ

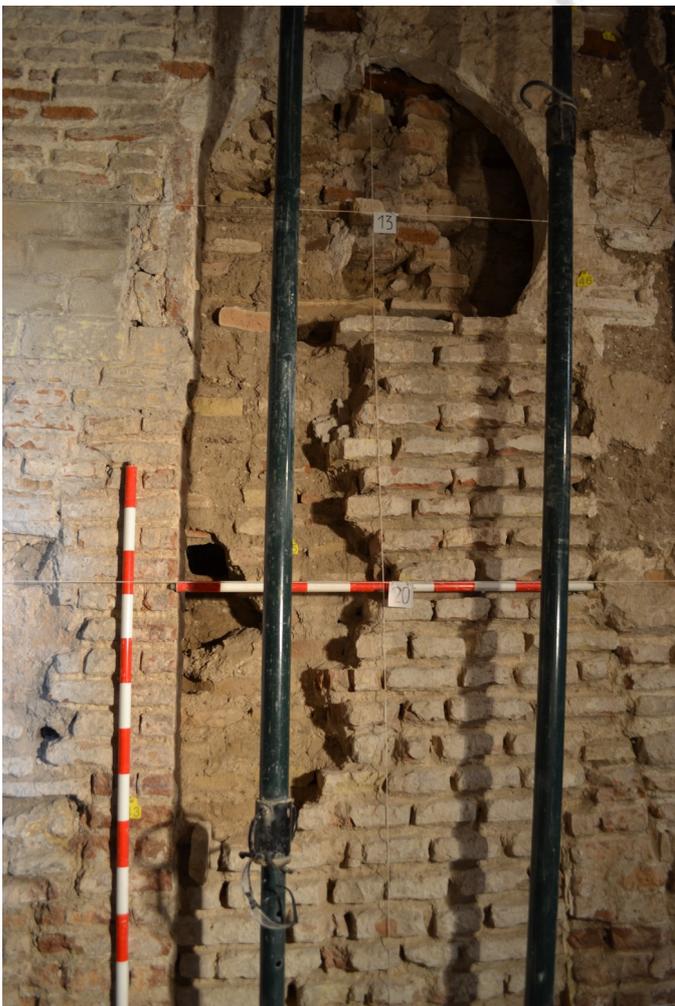
En el s.XIII se produce la apertura de un vano de entrada que comunica los dos palacios en un principio individualizados. Se aprecia en el tapial un corte irregular, producto de la inserción de una obra en ladrillo que conforma las jambas del vano. El vano describe un arco de herradura decorativo siendo su intradós adintelado. Las dimensiones del mismo están proporcionadas en relación de 3 a 1, siendo sus medidas 2,70 m. x 0,90 m.

Lámina I. Comienzo al vaciado del arco. Estado actual

- De igual modo se aplicará este protocolo a los restos de yeserías con lacería y pinturas aparecidas sobre dicho pavimento.
- Se considera necesario que el arco medieval aparecido en la 2ª Crujía, Estancia-E, descubierto durante el análisis paramental deba musealizarse y dejarse visto, para lo cual habrá que adoptar las medidas de seguridad, vaciado, restauración y conservación oportunas. La necesidad de consolidación de este arco de herradura adintelado y decorado en su intradós deviene no solamente por motivo de su singular importancia sino por causas inherentes a su deficiente estado de conservación lo cual hace necesario dicha conservación, máxime tratándose de elementos pictóricos y orgánicos como la madera que forma su dintel.

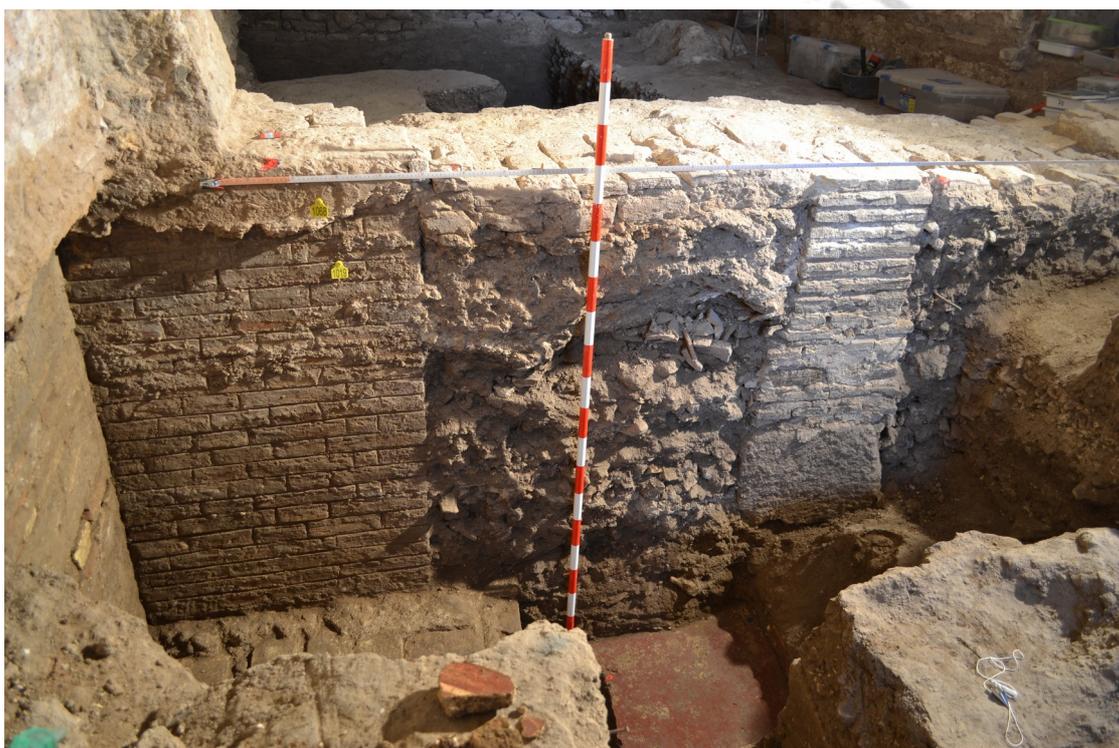
Lámina II. Cimentaciones y niveles de colmatación almohades amortizando estructuras de época abbadí-almorávide.

En el perfil oeste de la estancia se observan las distintas estructuras mencionadas. Encontramos de interés para conocer el proceso constructivo de nueva planta, aparejado

Las cimentaciones de época almohade se presentan como resultado de una construcción en alzado, en donde no hemos documentado zanjas de inserción de las cimentaciones, sino una ejecución en alzado con su pertinente colmatación a través de tongadas de diferentes materiales y características, rompiendo en algunos casos niveles de uso abbadí-almorávide.

Por debajo de la cota de arrase de las escaleras encontramos una serie de estratos pertenecientes a época almohade, originados como producto resultante de las distintas tongadas de colmatación y nivelación con el fin de amortizar las estructuras subyacentes que encontraremos durante el proceso de excavación y que se fechan en época abbadí-almorávide.

Se trata de niveles de escasa potencia caracterizados por la precaria presencia de material cerámico, en contraposición a la abundancia de material constructivo, sobre todo tejas y ladrillos que aparecen como contenido del mismo.

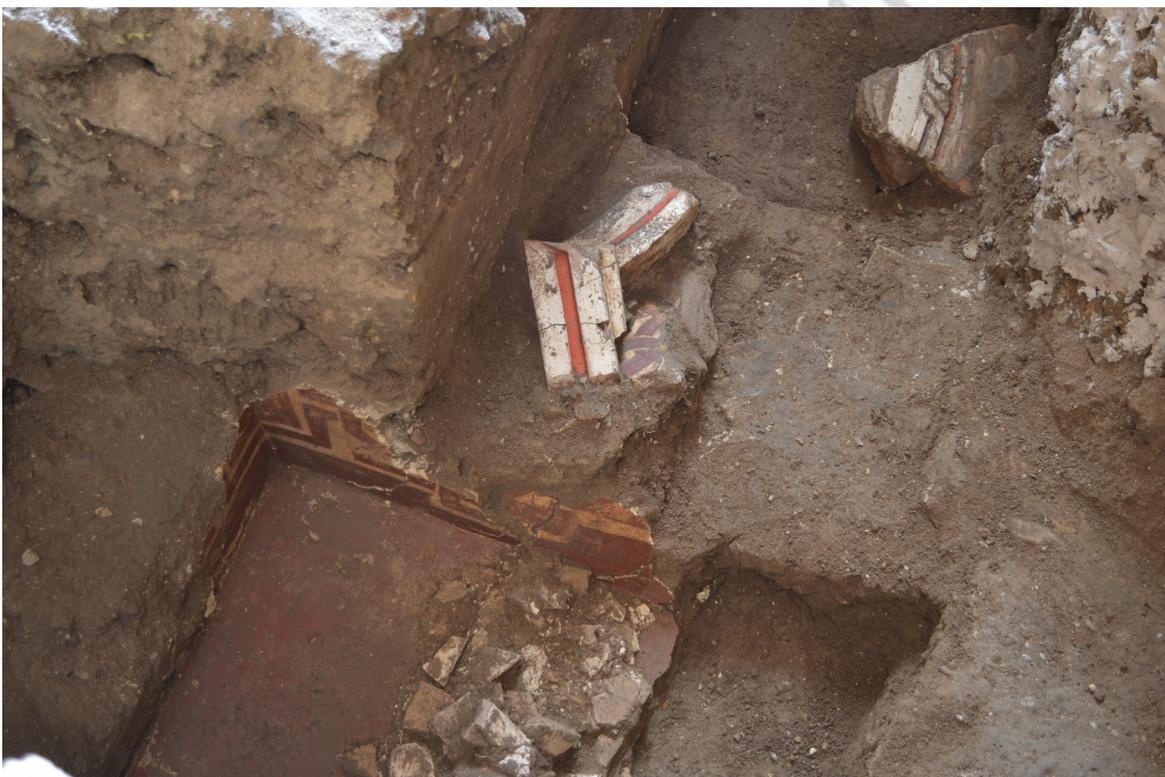
Lámina III. Decoración parietal con motivos de lacería y derrumbe de yeserías sobre pavimento en esquina de la estancia abbadí-almorávide. Estancia-B

El derrumbe de materiales, como yeserías decorativas pertenecientes a un arco, se asocia al nivel de uso constituido por un *dess* rojo delimitado en sus lados este y norte por los muros que forman la esquina de la estancia, que a su vez están decorados con estuco pintado en rojo con motivos geométricos de lacería.

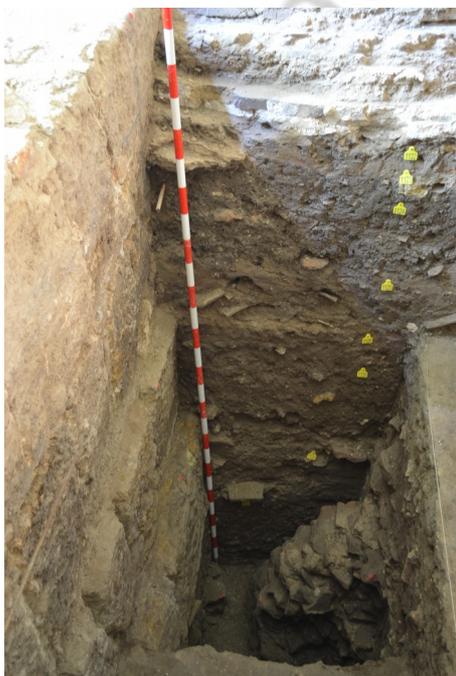
En estas imágenes se aprecia la deposición estratigráfica asociada a la muralla, siendo coetáneas tanto las estructuras como el pavimento de la calle y el muro de carga perteneciente al testero norte del Palacio del Yeso. Esta fase final es el resultado de un proceso de amortización y reestructuración del espacio, cuyo resultado es la destrucción de la planta abbadí-almorávide, con la consiguiente elevación de cota de cerca del metro y medio con respecto a la cota de uso de la fase precedente.

Lámina IV. Sondeo a pie de muralla. Amortización de estructuras abbadí-almorávide.

Estamos ante un proceso de reestructuración teniendo como eje principal una distribución del espacio determinada por la muralla, organizando el cierre perimetral de las casas en función de una calle que mantenía exentas las estructuras y hacia posible un recorrido a lo largo de este tramo de muralla.
