# ANUARIO ARQUEOLÓGICO DE ANDALUCÍA 2015

## **ACTIVIDAD ARQUEOLÓGICA PREVENTIVA. SONDEO EN EL N° 9 DE LA CALLE ALHÓNDIGA (MÁLAGA).**

Rodrigo Álvarez González.

Alberto Cumpián Rodríguez.

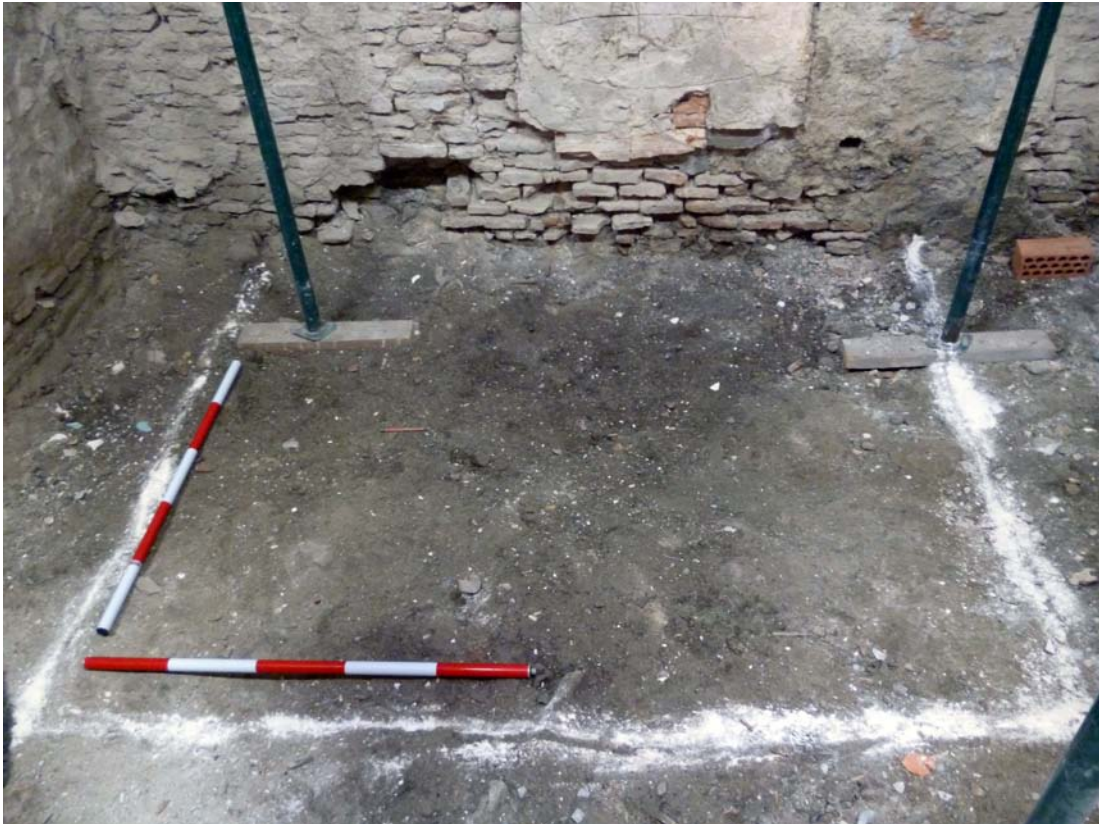
Para ello se realizó este sondeo que al final resultó con unas medidas irregulares como un paralelepípedo de lados 2,10 x 1,90 x 1,80 x 2,10 metros ajustado a la esquina central del inmueble (ver planimetría anexa).

Todo el proceso de la intervención ha sido convenientemente documentado mediante fotografía digital y se han levantado planimetrías de planta final y de los perfiles más significativos. En ellos se reflejan las cotas absolutas de aparición y alcanzadas tomadas a partir de una arqueta sita en la intersección de la calle que nos ocupa con la calle Atarazanas a 3,60 m.s.n.m-

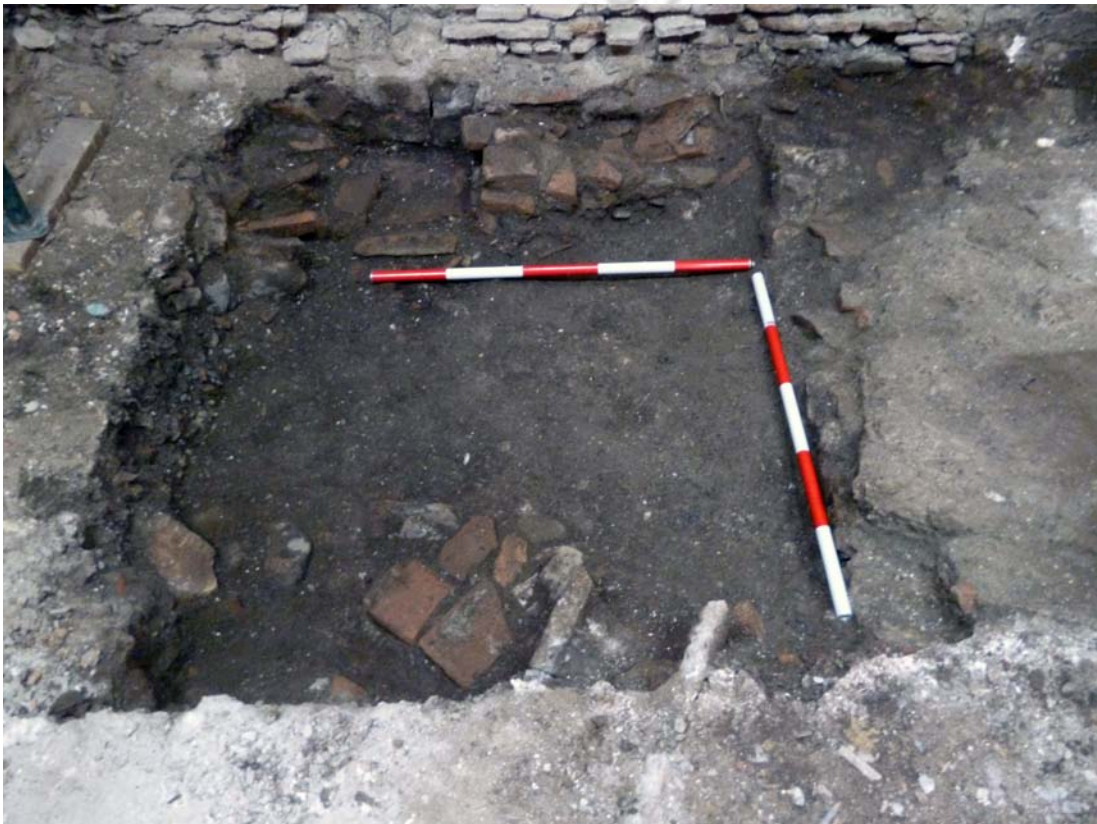
### Detalle de la Ue, 2

Bajo ella nos encontramos la estructura de cimentación de una cadena de cimentación contemporánea fabricada con ladrillos, piedras de mediano y gran tamaño unidos con mortero de cal y arena (Ue. 2) y cuya antigüedad nos viene señalada al ser cortado por la fosa de inserción del muro de cierre posterior de la vivienda al Oeste (Ue. 23). Construida esta en 1904 según la hoja de protección de la GMU nos daría una data previa del inmueble anterior (S. XVII-XIX).

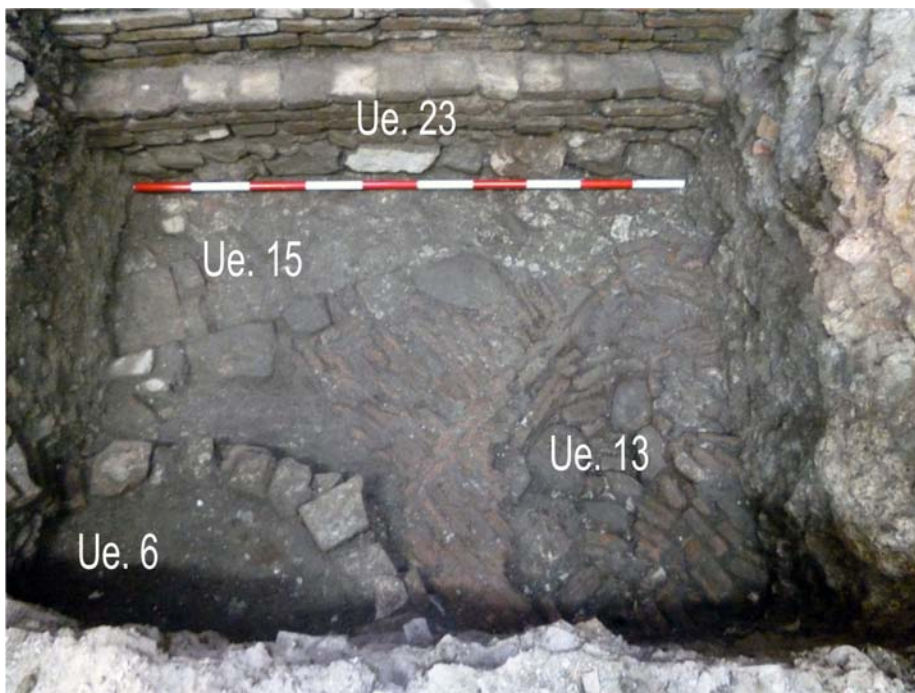
**Imagen de la planta**

El pozo y su fosa rompen un pavimento U.E.13: suelo de ladrillos que aparece bajo 11 y roto por 12. está construido con ladrillos colocados de canto y guijarros y trabados como mortero de cal enmarcado en líneas guías que parecen dotarlo de una decoración radial.

El pavimento se adosa a un muro, del que solo podemos ver su mitad occidental realizado mediante un cajeado externo de ladrillo que contiene un núcleo de mampuestos de mediano y gran tamaño trabados con mortero de cal (calicanto). El exterior se enlucé asimismo mediante fina argamasa. La Ue. 15 presenta una dirección nordeste-suroeste y se encuentra justo bajo la Ue. 23, aunque con distinta

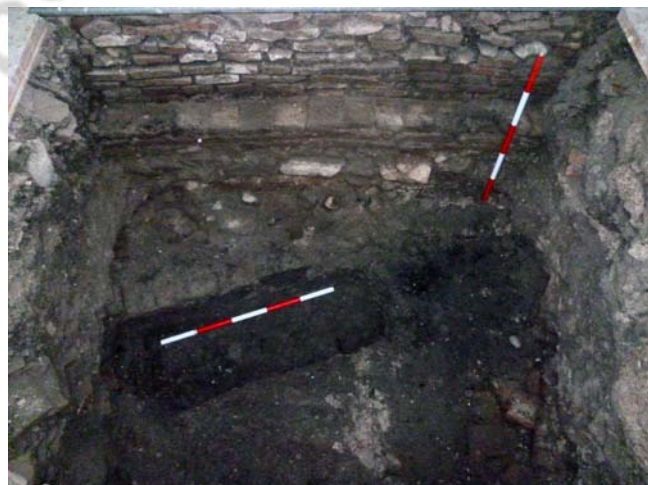
**Marcada por el jalón la Ue. 15, alzado rebajando en la Ue. 21**

orientación, segada hacia el Sur, la medianera la utiliza como cimentación incluso vertiendo morteros y pequeñas piedras para una mejor sustentación.

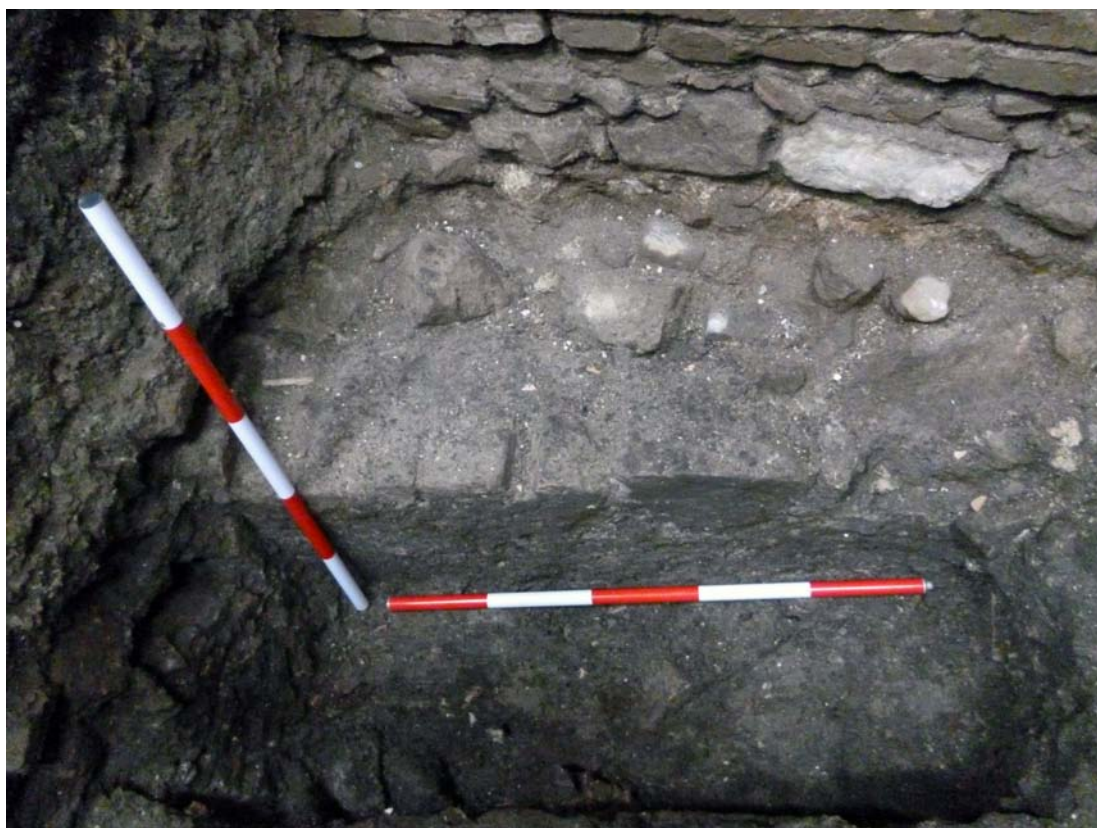
### Ue. 15 junto a Ue. 13

No obstante, es obvio su uso previo a tenor del enlucido exterior, que prosigue a cotas más bajas, aunque no tengamos más evidencias de un uso doméstico. Esta circunstancia, acompañada de los materiales exhumados del derrumbe asociado (Ue. 21) que, aunque escasos y poco definitorios, nos llevan a datas entorno al S. XVI, implica no descartar formara parte del aparato defensivo de la ciudad durante el periodo medieval.

Las últimas planimetrías aportadas sobre la trayectoria de la muralla en esta zona (Rambla, 2003, basando la propuesta en su documentación en el nº 4 de la calle Alarcón Luján -PEREZ, 1991) llevan la línea defensiva bajo el frontis de las viviendas sitas en el margen septentrional de la calle Herrería del Rey, aunque más o menos paralela a la orientación de la Ue. 15 varios metros al norte de nuestra posición

Cabría pues plantearse un posible antemuro, no documentado en el frente marítimo o una trayectoria más meridional. Su fábrica es más parangonable a algunos baluartes exhumados en la calle de Álamos donde se caracterizan forros latericios (al menos en los refuerzos de la esquinas-Alamos, 10 o 12- sobre núcleos de tapial de calicanto) ya que los tramos de barbacana más cercanos, Hotel Vincci (CUMPIAN, 2015) o Plaza de Arriola nº 9 (PEREZ, 1993) se caracterizan como gruesos tapias ajenas a la edificación que aquí se muestra.
