ANUARIO ARQUEOLÓGICO DE ANDALUCÍA 2011

EXCAVACIÓN ARQUEOLÓGICA PREVENTIVA EN EL Nº 9 DE LA CALLE FAJARDO (MÁLAGA).

Ana Belén Moreno Ortega.

Alberto Cumpián Rodríguez.

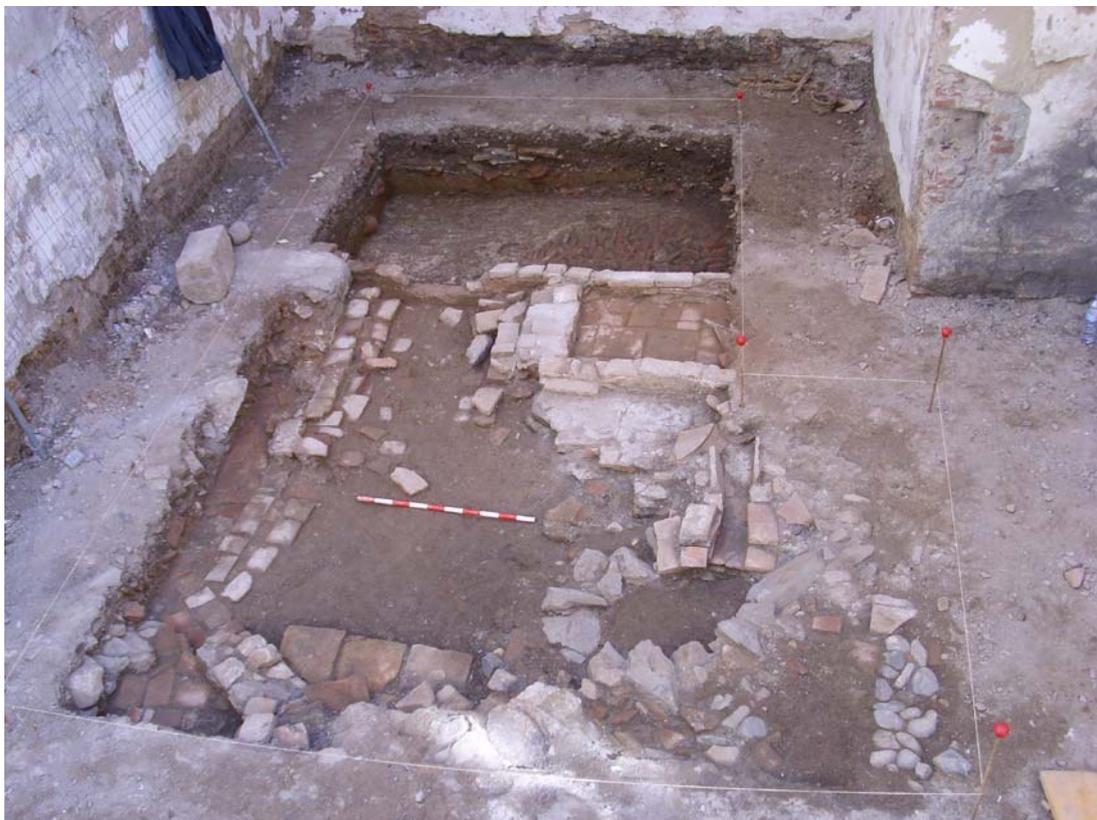
Lámina 3. Planta contemporánea.

El inicio de los trabajos de excavación puso de manifiesto en primer lugar una afección y rotura de los elementos contemporáneos en la zona central, a causa de una fosa de potencia variable con un máximo de aprox. 50 cm de profundidad (UE 2). Esta afección, realizada durante la demolición, no ha afectado en demasía aunque rompe la secuencia estratigráfica original en sus cotas más superficiales.

Las primeras estructuras que afloraron lógicamente consistieron en una red de canalizaciones y pozos asociados a la vivienda recién demolida. Debemos de destacar como el lateral meridional del corte se encontraba muy afectado por una fosa séptica de esta cronología (UE 9), y que, con una potencia de más de un metro, apoyaba directamente en estructuras del S. XVI, aprovechándolas como base.

Debemos destacar igualmente en esta primera fase un pavimento de baldosas de barro, (UE 7), que en un segundo momento es ceñido mediante la construcción de una tapia (UE 28); para formar un patio de luz o similar. Sobre el pavimento restante, se habría aplicado una losa de mortero, donde se apoyó un posterior pavimento de baldosas. A su vez aparece delimitado por un tabique dispuesto en sentido Norte-Sur, (UE 33), que viene de nuevo re-aprovechado de etapas anteriores. Es muy probable que este pavimento continuara en sentido Norte, pero en cualquier caso ha debido ser arrasado durante la retirada de escombros de la antigua vivienda, afección que hemos denominamos UE 2.

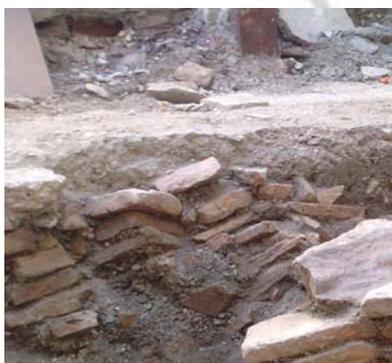
Lamina 4. Detalle de la Ue. 16. Estructura de ladrillos

Con trayectoria noreste-suroeste se denota la única estructura con orientación distinta a la de la actual calle. La ue 16 se trata de un murete en ladrillo, que se sitúa en la esquina noroccidental del corte introduciéndose en ambos perfiles (Oeste y Norte) impidiendo dotarla de una interpretación clara. Curiosamente presenta un gran desagüe en su parte central, señalándonos quizás alguna función de saneamiento.

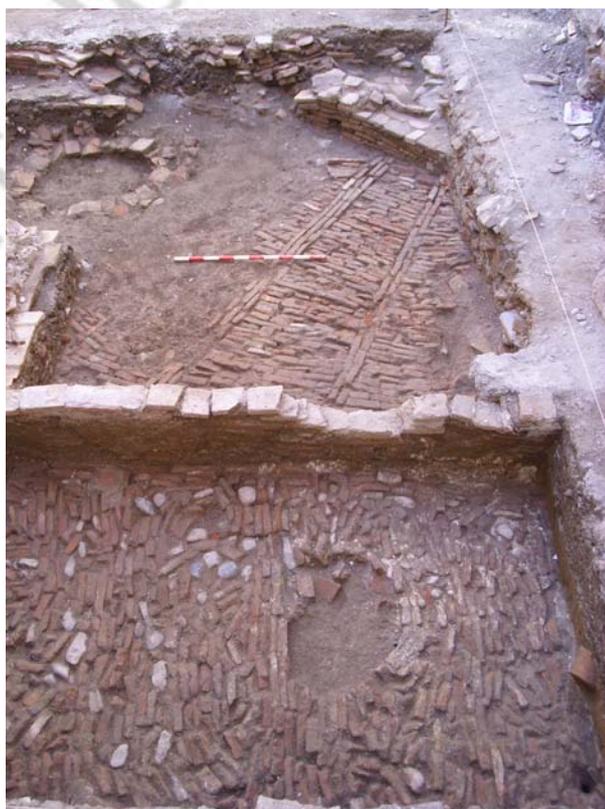
Lamina 5. Pavimento Ue.30

La mayor parte de las estructuras hasta ahora relacionadas apoyaban directamente en un suelo a 4,88 m.s.n.m., generalizado en toda la planta. Se trata de un pavimento de ladrillos dispuestos de canto, que formaba hiladas de líneas rectas a modo de decoración radial (UE 30). Un tabique de ladrillos UE 33, separaba este pavimento en dos estancias diferenciadas aunque viene, como veremos, reaprovechado de momentos anteriores. Cabe destacar la distinta disposición del pavimento en uno y otro ámbito, puesto que al Este del tabique, los ladrillos de canto adquieren una distribución irregular, y resultan acompañados de cantos de tamaño y forma variables.

Este pavimento se interrumpe en la zona suroeste del corte, roto por la inserción del pozo UE 9, de cronología posterior, aunque cercana, según podemos derivar de los materiales recuperados en ambas plantas.

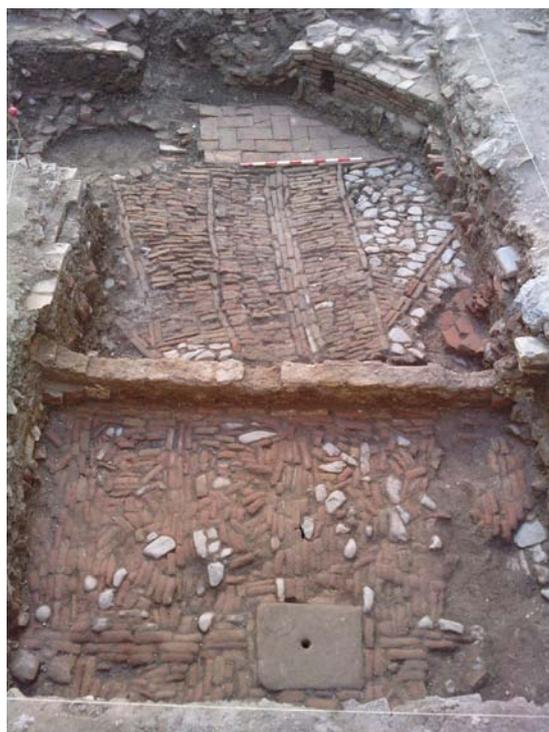
Lámina 6. Pavimento Ue. 45

Apenas a 10 cm de altura desde la base de este pavimento hacia niveles más profundos, queda constatada la presencia de un segundo pavimento (UE 45). (4,65-m.s.n.m-4,25 m.s.n.m) Como en el anterior los ladrillos se disponen a sardinel pero en esta ocasión acompañados por cantos de mediano calibre. La disposición sin embargo es muy similar al anterior. El tabique que separa las estancias continúa presente en esta planta, cumpliendo la misma función que en momentos posteriores, y, de nuevo, reaprovechado. Así, de un lado, tenemos el pavimento de ladrillos dispuestos de canto, con orientación norte-sur, en cuaternas separadas entre sí por líneas maestras. En la última de estas series, que limita con el perfil norte, los ladrillos han sido sustituidos por cantos de río de variable tamaño y en disposición radial, y se encuentran rotos debido a la inserción del pozo UE 47, embutido en el perfil norte.

Al otro lado del tabique, en el área oriental del corte, y a semejanza de las características del pavimento anterior, la disposición de los ladrillos difiere de la estancia oeste y su colocación es irregular, a excepción de una franja divisoria de tres hileras de ladrillo, dispuestas en sentido norte-sur y en cuyo centro se abre un sumidero, sellado mediante una tapa de piedra de forma rectangular de 40 x 60 cms.

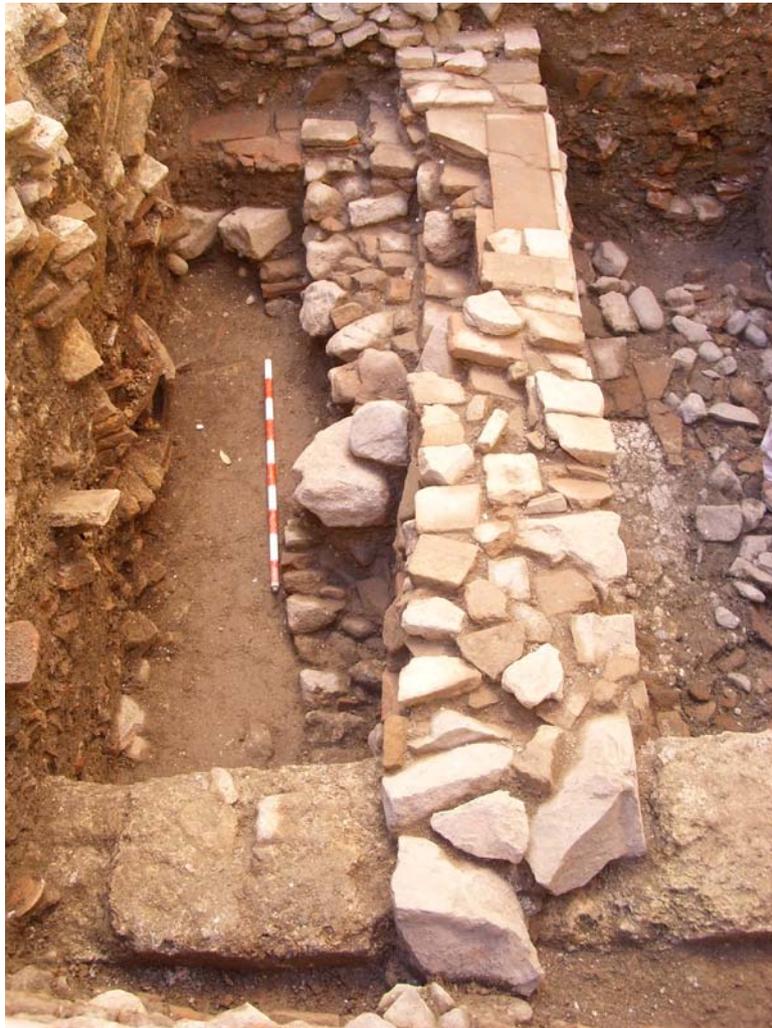
Lámina 9 Planta nazarí

Así bajo la UE 57, (este se apoya parcialmente en él) nos ha quedado otro muro (UE 80), de igual orientación (Norte-Sur), ¹ Se trata de un muro fabricado en mampuestos de piedra, que a su vez se eleva sobre una hilada de piedras trabadas, de tamaño mediano (UE 91), cuya función pudo ser de cimentación.

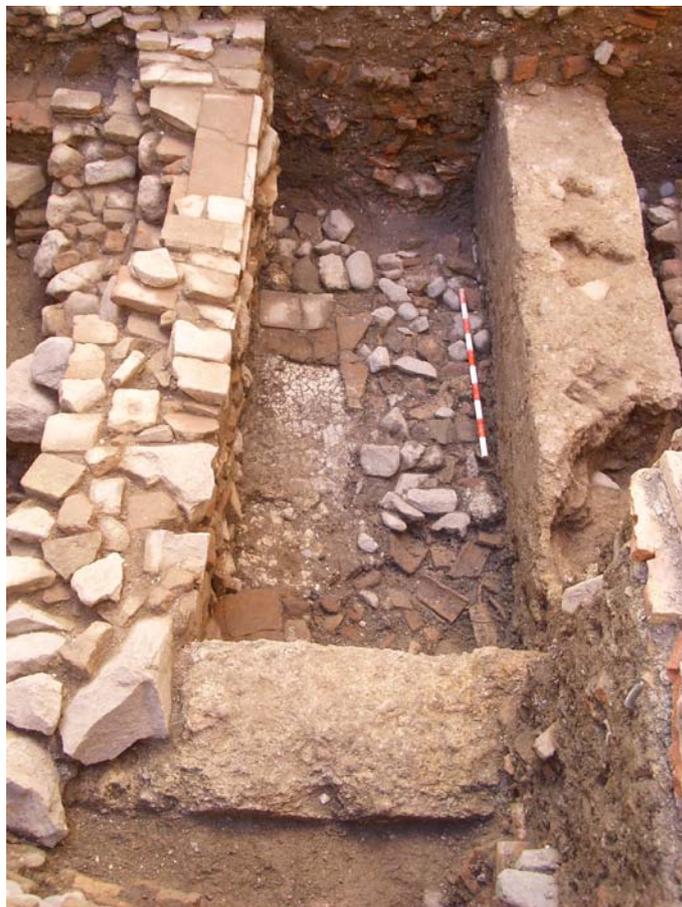
Lámina 10.-Ámbito delimitado por muros de tapial hormigonado (Ue. 64) sobre niveles altomedievales

Al Este de la Ue. 62 con la misma situación estratigráfica nos encontramos con una nueva estructura también de mampuestos trabados con barro, aunque peor dispuestos, que pudiera significar el cierre oriental de este ámbito, aunque de nuevo la fosa Ue. 82 nos impide cualquier relación física.

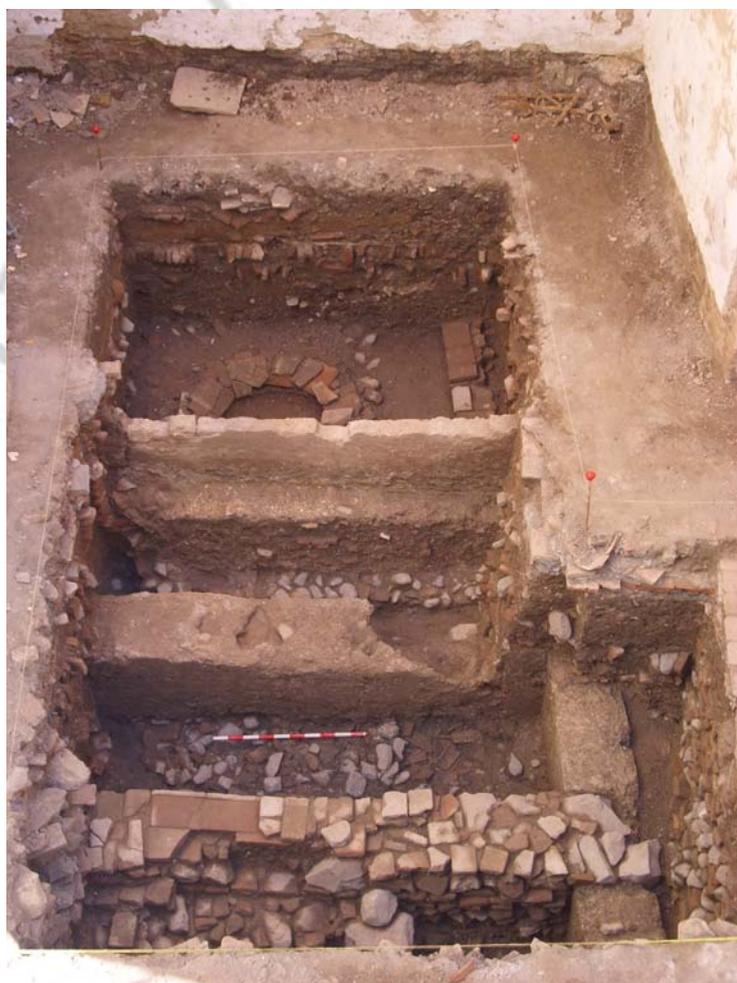
Lamina 11.-Planta Final de la Intervención.

Este fenómeno se subraya aún más en la concatenación de pavimentos a partir de estos momentos. Espacios estabilizados e incluso con la misma dedicación, si nos atenemos a la interpretación como patios que hemos aventurado, se señala a los ámbitos pavimentados. Una vez amortizada la bodega de tinajas, estos pavimentos se solapan unos a otros a lo largo de los tiempos, incluso con la misma edificación.
