# **ANUARIO ARQUEOLÓGICO DE ANDALUCÍA 2007**

# **INTERVENCIÓN ARQUEOLÓGICA PREVENTIVA MEDIANTE EXCAVACIÓN DE SONDEOS EN LA IGLESIA DEL CONVENTO DE LOS AGUSTINOS DE HUÉCIJA (ALMERÍA).**

Santiago M. Pecete Serrano.  
Miguel Ángel Gómez Quintana

**Resumen:** Este artículo presenta los resultados de la intervención arqueológica realizada en la Iglesia del Convento de los Agustinos de Huécija (Almería). En la intervención se han documentado tres fases históricas principales. La fase I corresponde a la primera iglesia, entre principios del siglo XVI y 1723. La segunda fase se identifica con el segundo templo edificado a partir de 1723. Por último la tercera fase documentada corresponde a las reformas realizadas en el edificio en el siglo XIX.

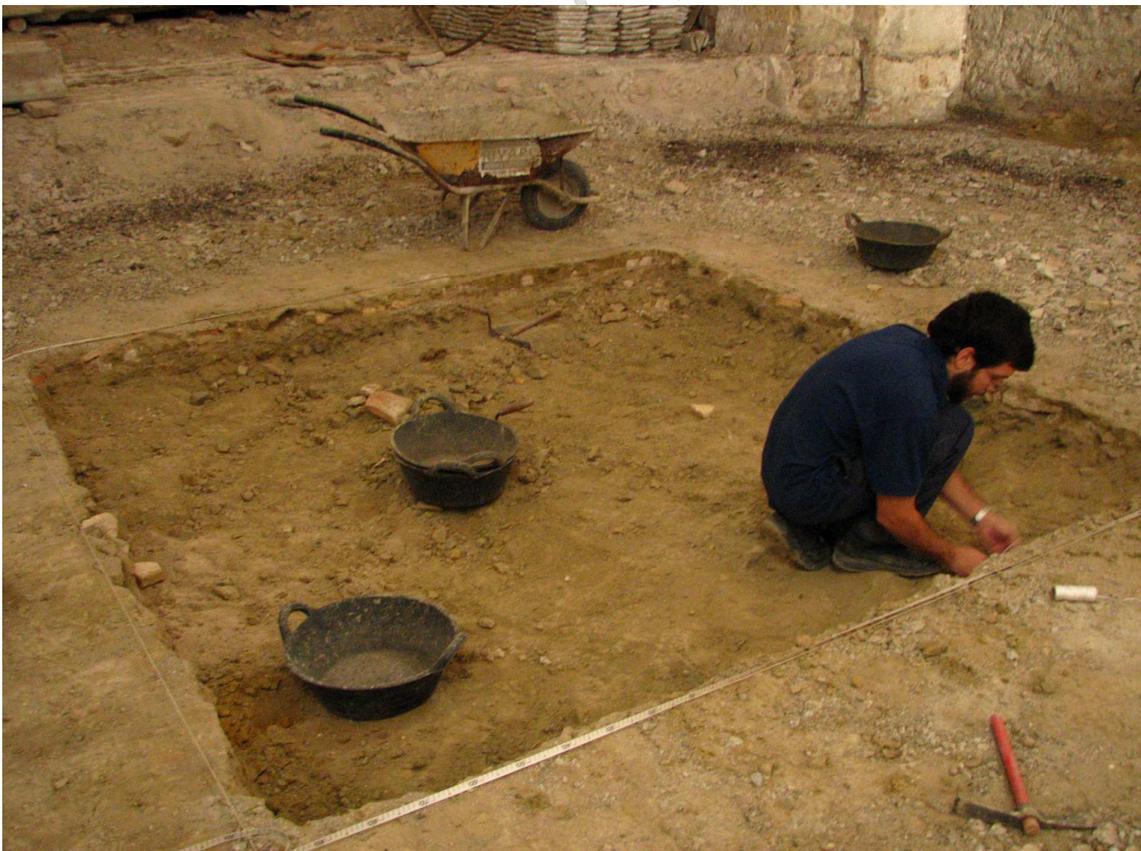
Fig. 2: Corte 1. La cota que se aprecia en la imagen es la de aparición de las margas.

La apertura del corte 1 reveló la existencia de dos únicos estratos la U.E. 1001, una alcatifa de preparación del suelo (sobre la que debió disponerse una solería hoy desaparecida) y la U.E. 1002, el sustrato geológico de margas. Se realizó una cata de 1 m. x 1 m. dentro de este corte para constatar que la U.E. 1002 correspondía realmente al nivel geológico, dando resultado positivo tanto en cota (a 1 m. de profundidad continuaba el mismo material) como desde un punto de vista sedimentario. Las delgadas capas que se podían apreciar en los margas denotaban una inequívoca deposición geológico, del mismo como que su compacidad indicaba que no habían sido alteradas antrópicamente.

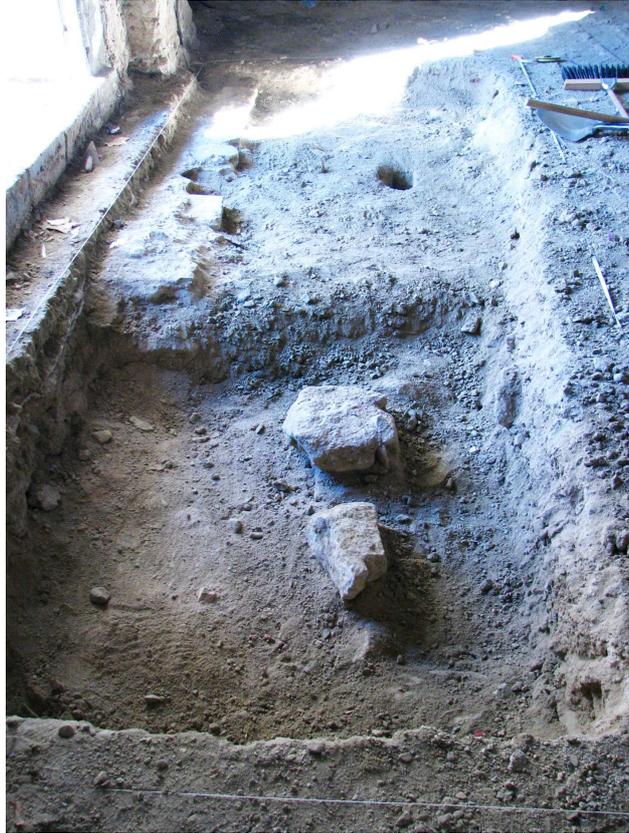
Fig.3: Vista del corte 2 desde el este.

Al comenzar el corte 2, se apreció un comportamiento similar al detectado en el corte 1, una alcatifa inicial (U.E.2001) que daba paso rápidamente a las margas geológicas (U.E. 2002). En estas margas se documentó el negativo de lo que pudo ser el pié derecho de un andamio (Fig.4) de madera. En la zona oriental del corte el sustrato estaba compuesto por un relleno heterogéneo (U.E. 2004) que correspondía al contenido de la zanja de cimentación del muro meridional de la iglesia (U.E. 2003). Fue en este estrato donde se documentó una ménsula de cerámico (fig. 5) como elemento de construcción destacable, dentro de la gran cantidad de escombros que lo componía, junto con restos óseos humanos y algunos otros restos de fauna.

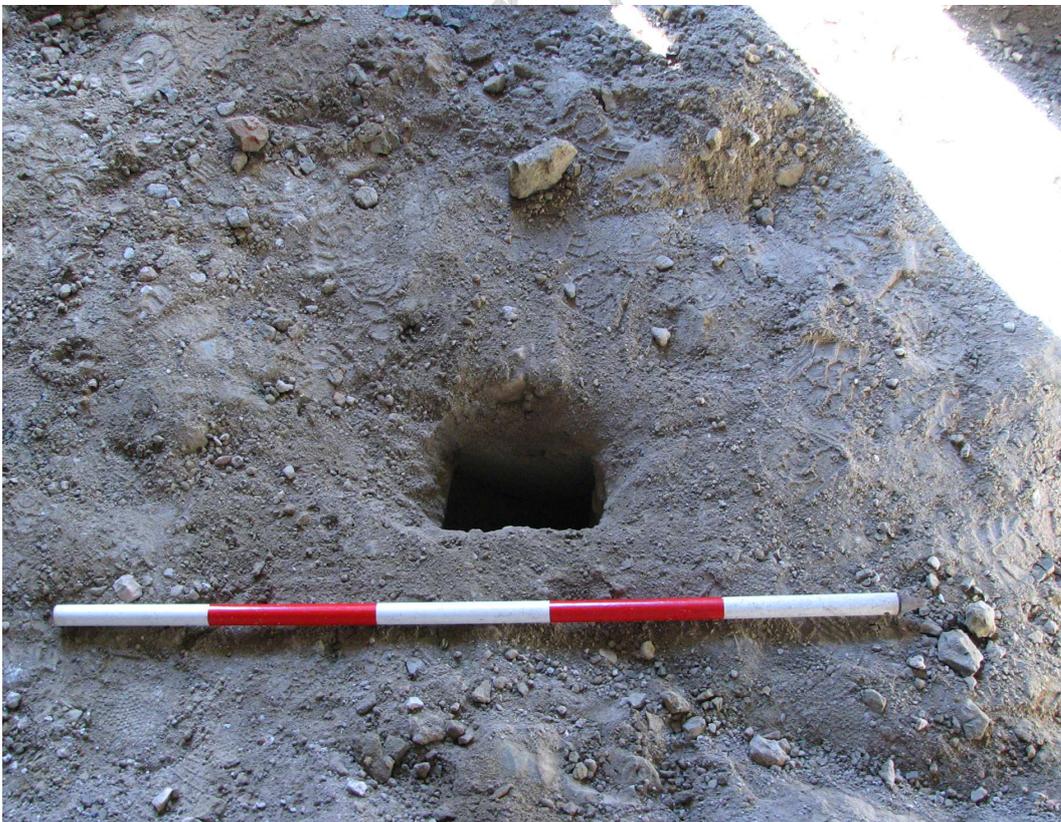
Fig.4: Negativo del pie derecho de un andamio

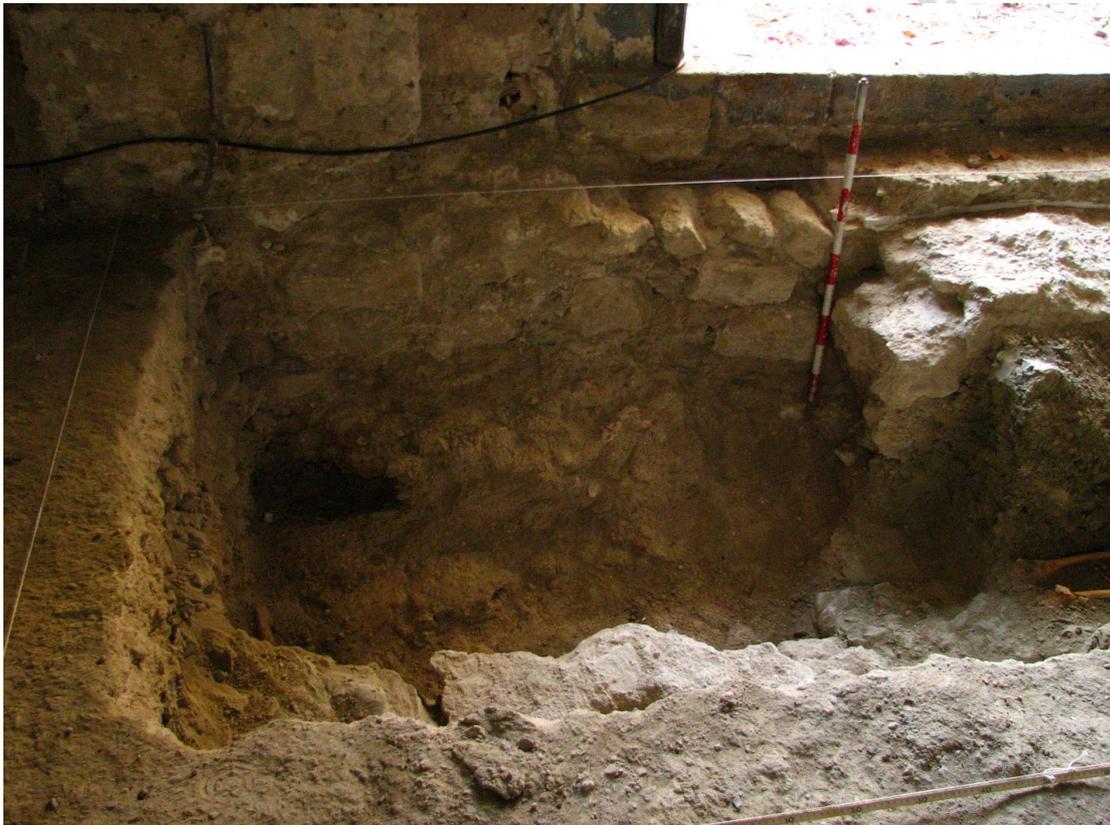
Figura 6. Perfil meridional del corte 2. Cimentación.

La retirada de este relleno hasta la cota de afección de la obra permitió documentar parte de la cimentación del muro meridional de templo y de uno de los pilares. Se apreció una estrecha zarpa de piedra caliza (U.E. 2005) que rápidamente era cubierta con un relleno que se iba engrosando a medida que ganaba profundidad formado por escombros y margas removilizadas y trabados con una lechada de mortero de cal (U.E.2012).

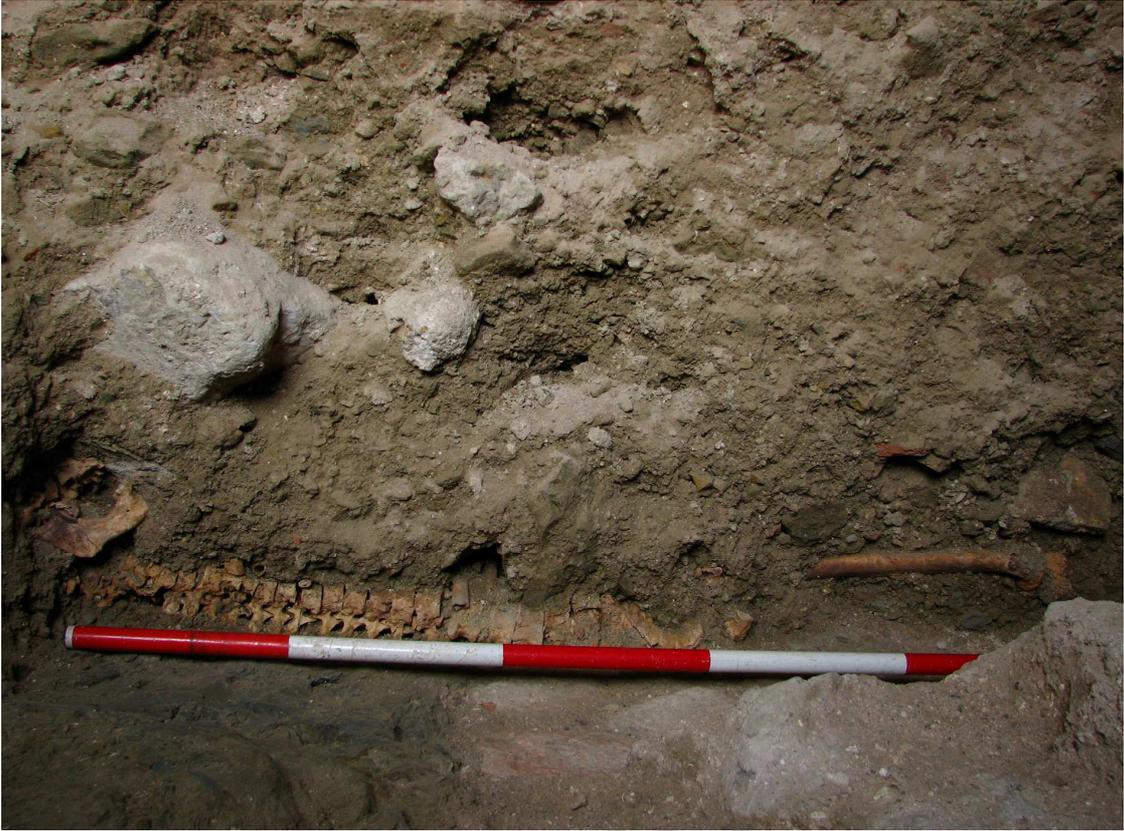
Fig. 7: Sepultura 1. Perfil.

En la zona meridional de este sector oriental de corte se documentó una sepultura en fosa (U.E. 2006, sepultura 1) lo cual estaba en parte construida y en parte picada directamente en las margas. Concretamente las zonas del cráneo y los pies quedaban depositadas directamente sobre las margas mientras que el resto del individuo estaba situado sobre un lecho construido con fragmentos de ladrillo y mortero de cal y hacia el sur se delimitaba la sepultura con un murete de mampuestos trabados con mortero de cal. El alto y continuo grado de humedad que las margas aportaban a los restos óseos hizo imposible conservar las extremidades del lado derecho del individuo -que se deshacían al mero contacto con la brocha- aunque sí se pudo excavar su tronco

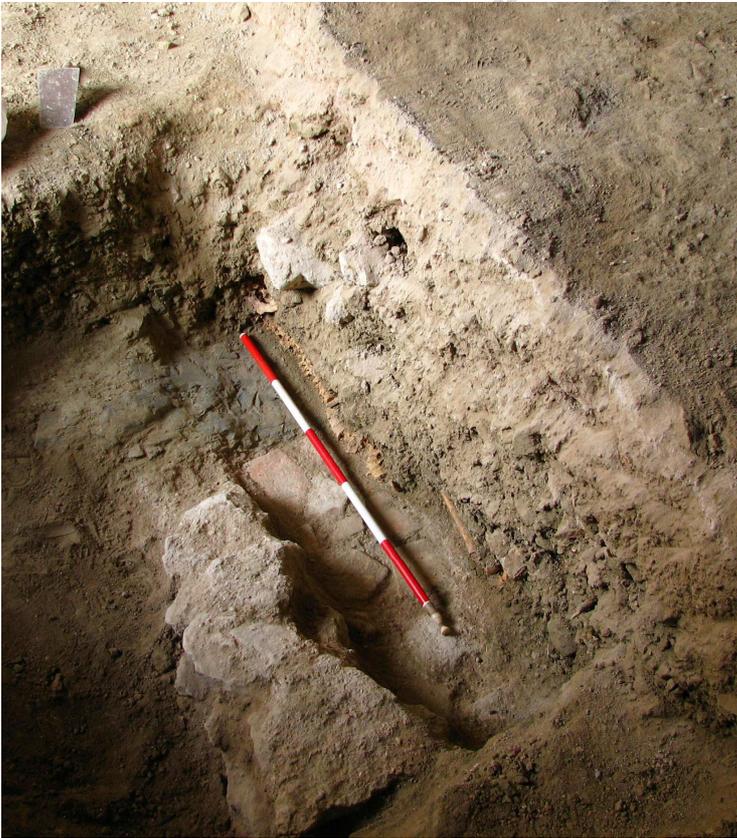
Fig. 8: Sepultura 1. Vista general.

manteniéndolo en el perfil. No obstante incluso la propia exposición de los restos al aire libre aceleraba el proceso de degradación de los mismos, llegando a aparecer, por ejemplo, hasta tres fracturas en la mandíbula a las pocas horas de ser expuestos los restos. Del individuo podemos señalar que se encontraba en posición de decúbito supino con los pies orientados hacia el altar. No hemos podido identificar restos que permitan averiguar su sexo, pero el desgaste de la dentición así como la ausencia de molares (cuyos alveolos se cerraron tras la pérdida de estas piezas) sugieren que se trataría de una persona de edad avanzada.

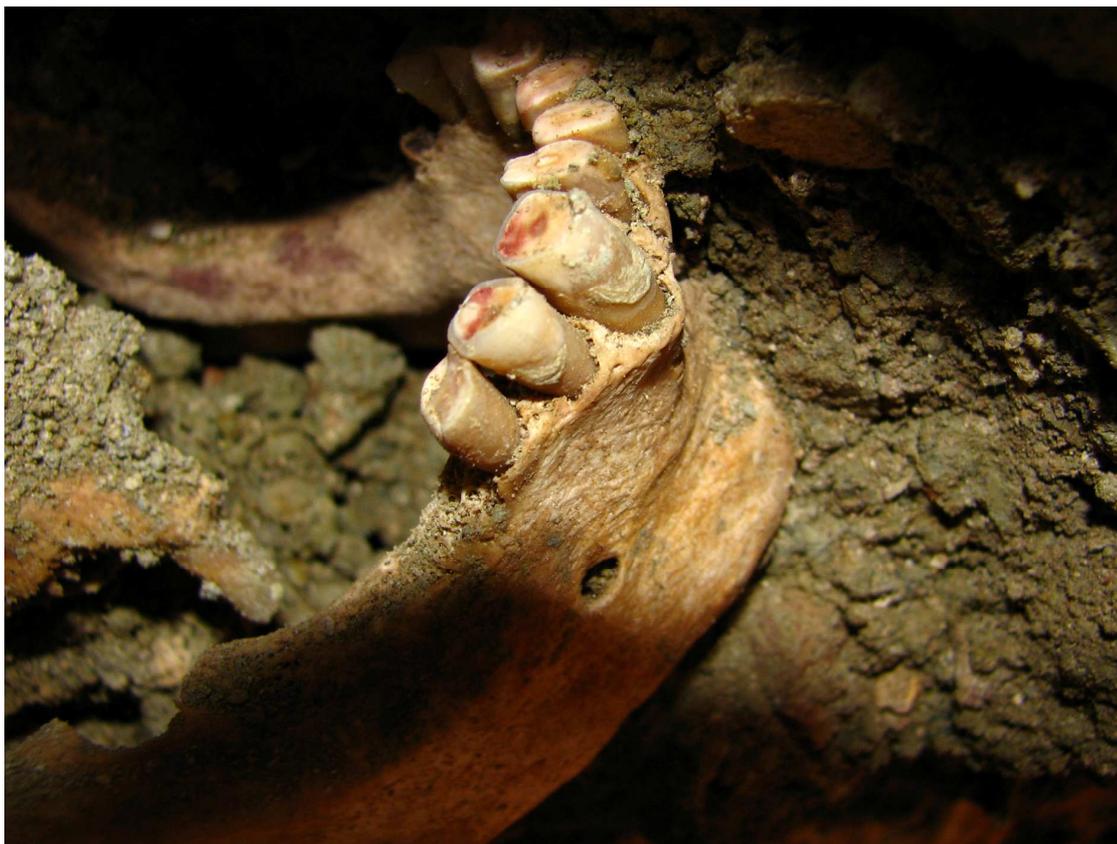
Fig. 9: Sepultura 1. Detalle de la mandíbula del individuo.

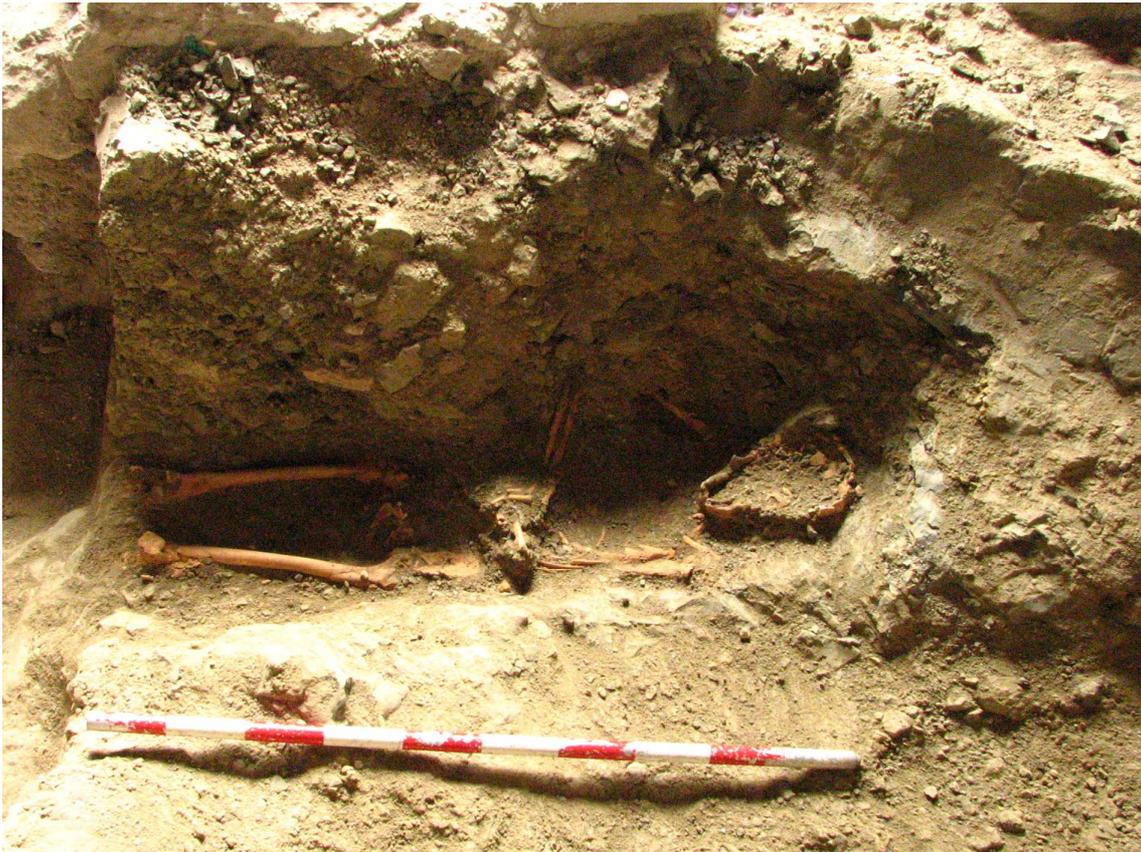
Fig. 10: Sepultura 2

Tras finalizar la excavación de esta sepultura se volvió a trabajar en la zona de margas del sector occidental del corte. Un reconocimiento más cuidadoso determinó que en esta área las margas geológicamente depuestas se alternaban con margas removilizadas, pudiendo de este modo localizarse dos enterramientos más. El primero de ellos (U.E.2007, sepultura 2) se encontraba en la zona central del corte. En este caso el estado de conservación de los restos es igual o incluso peor que en el de la sepultura 1. El cráneo ha sido completamente aplastado por el sedimento y los restos apenas soportaban el contacto con la brocha sin deshacerse. También se trata de un individuo en posición de decúbito supino, con los pies orientados hacia el altar. La dentición conservada permite hablar de una persona de edad avanzada igual que en el caso de la primera sepultura.

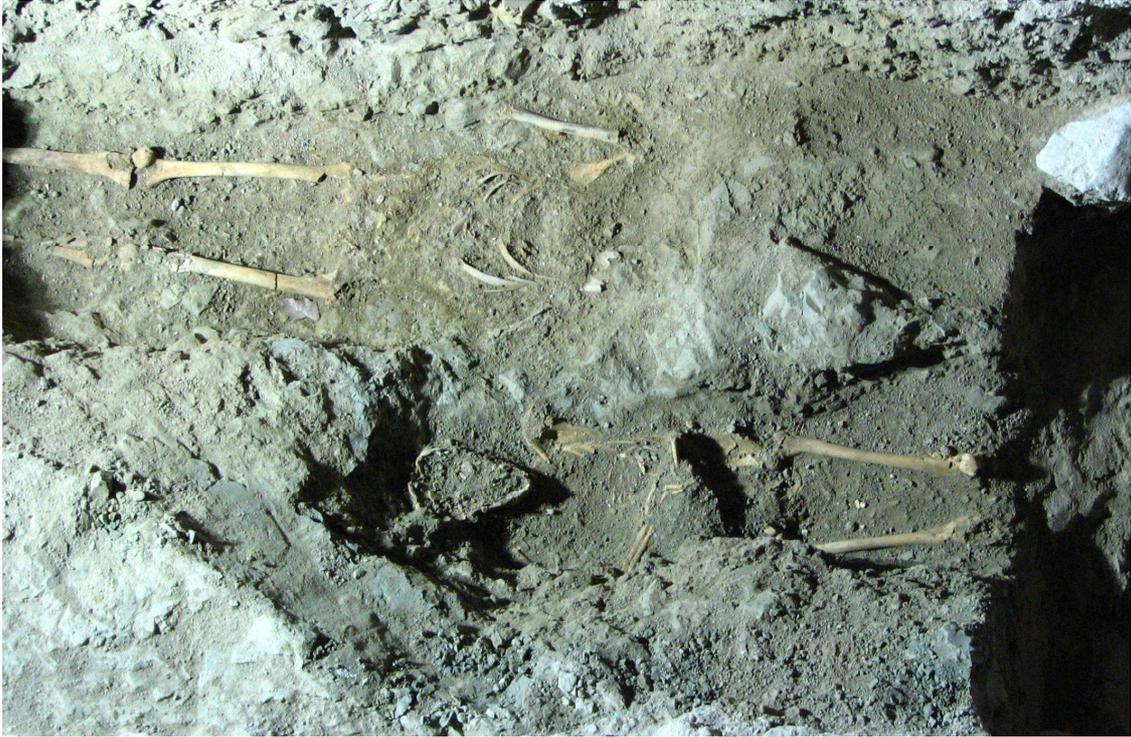
Fig. 11: Visto de las sepulturas 2y 3.

La siguiente sepultura (U.E. 2008, sepultura 3) se encontraba a escasos centímetros de la sepultura 2 y también excavada en los margas y rellena con el mismo material removilizado. Los restos del cráneo de este individuo (muy mal conservados) se encontraban en un plano superior al resto del esqueleto ya que la sepultura no era lo suficientemente larga como para albergar el cuerpo perfectamente estirado. Un caso similar de dimensiones inadecuadas de la fosa también lo encontramos en la sepultura 2, donde el hombro izquierdo del individuo llega a estar casi montado sobre el pecho por falta de espacio lateral. La compacidad de las margas hace que su excavación sea una tarea ardua –como pudimos comprobar en la intervención- que bien pudo desanimar a aquellos que excavaron estas sepulturas. En el caso de la sepultura número 3 se localizó uno hebilla de hierro (ver fig. 12) que debió formar parte de lo indumentario del difunto, ya que se encontró a la altura de la cintura. La disposición del cuerpo es también en posición de decúbito supino, aunque en este caso, a diferencia de los dos anteriores, con la cabeza orientada hacia el altar.

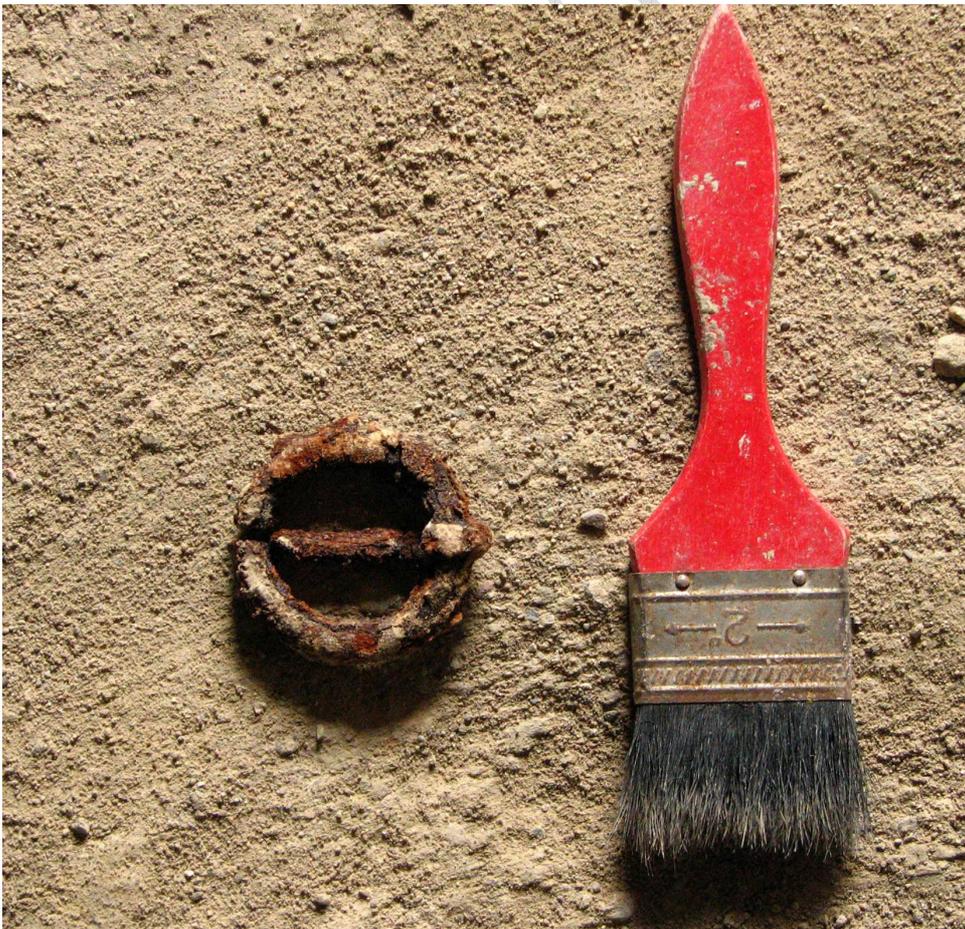
Fig. 12: Hebilla de hierro en la Sepultura 3.

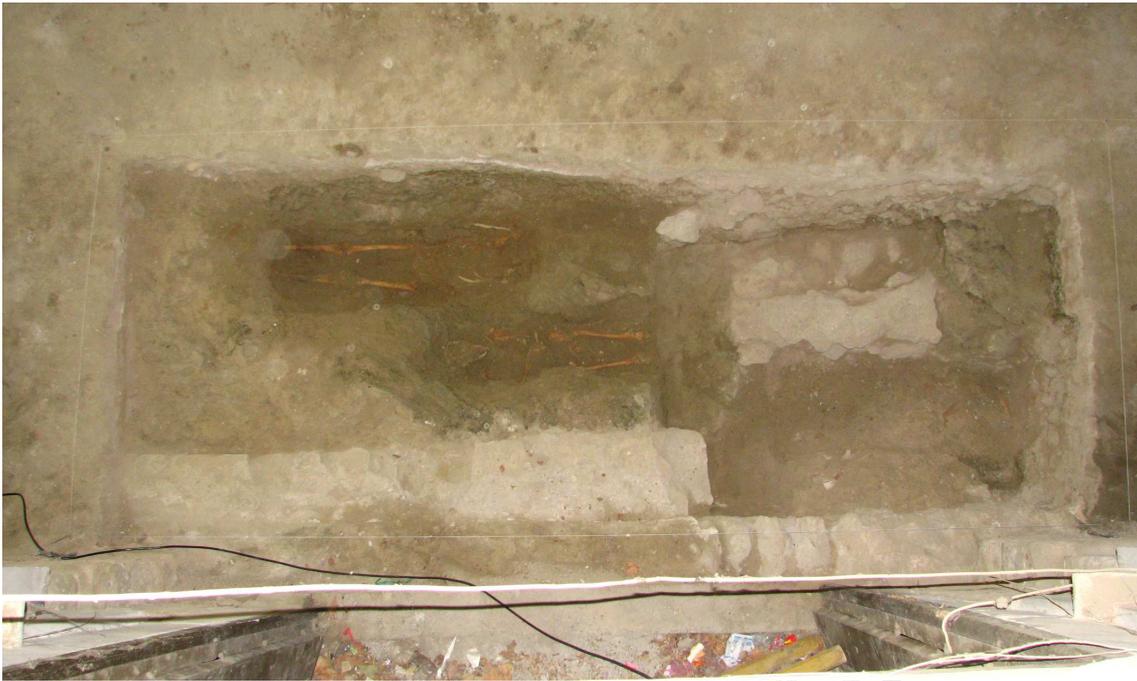
Fig. 13: Vista cenital del corte 2

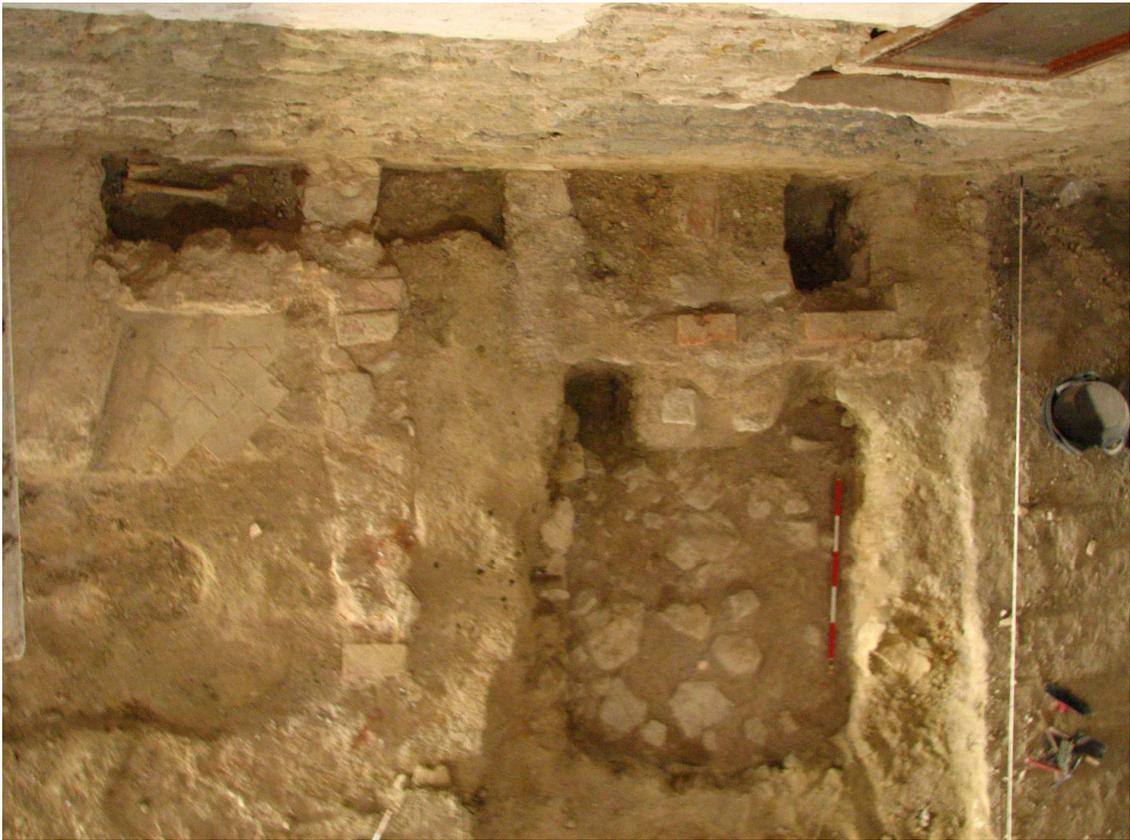
Fig. 14: Extensión del corte 1.

Tras concluir los sondeos planteados en el proyecto, se invitó a la inspectora de la intervención a visitarla y plantearle, de modo preliminar, los resultados obtenidos. Ante la escasez de datos se planteó por su parte una ampliación de la intervención en superficie. El equipo determinó que podría ser interesante ampliar el corte I hacia el norte, hasta conectar el corte con el muro lateral del edificio, manteniendo hacia el este las dimensiones originales y extendiéndose por el oeste para documentar la cimentación de una de las pilastras. Fundamentalmente las razones venían determinadas por la existencia de estructuras emergentes (U.E. 1017, U.E. 1013, U.E. 1016) cuyo existencia pensábamos podía suponer un aporte de datos interesante para la intervención. En concreto, la U.E. 1017, restos de un suelo de ladrillo con las piezas dispuestas a la palma simple tosca (ver fig. 14) idéntico en disposición y dimensiones de los ladrillos (14 cm. x 28 cm.) el suelo del coro y las dos tribunas, probablemente original del s. XVIII (ver fig. 15).

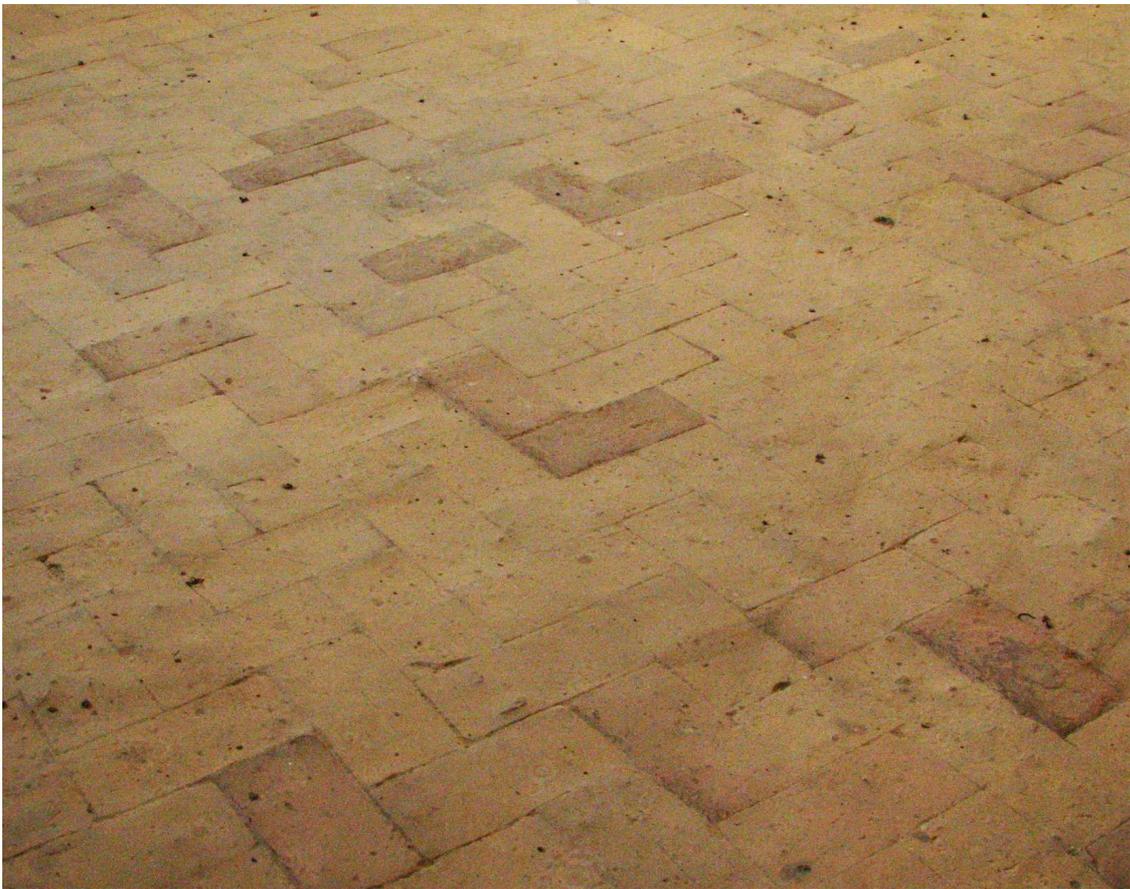
Fig. 15: Solería de ladrillo del coro.

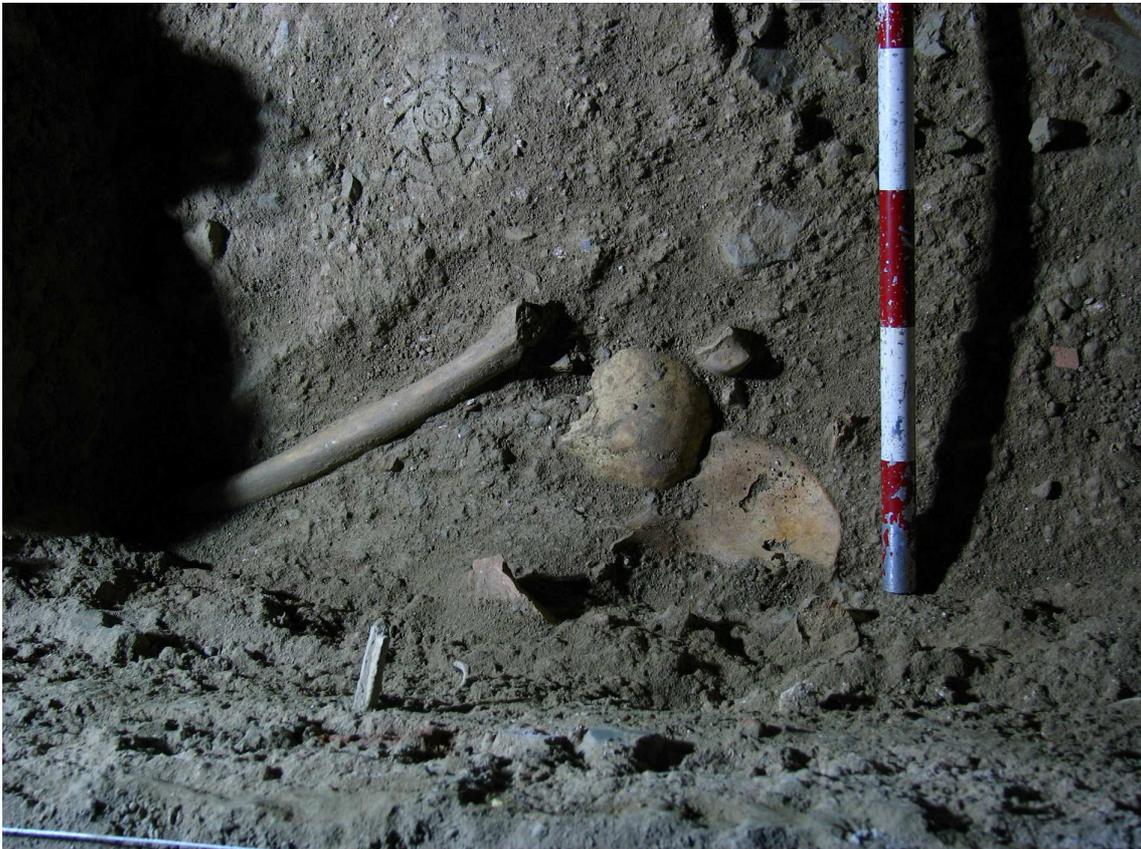
Fig. 16: Restos humanos en la fosa U.E. 1020.

En esta extensión se documentaron también tres fosas de enterramiento (U.E. 1020, U.E. 1021 y U.E. 1022, pudiendo excavarse tan sólo las dos primeras unidades, ya que la U.E. 1022 quedaba cubierta por la U.E. 1017. Estas fosas resultaron ser sepulturas de inhumación reutilizados como osarios. El relleno de ambas (unitario) estaba fundamentalmente compuesto por margas removilizadas y restos humanos mezclados (ver fig. 16) entre los que se pudo identificar principalmente restos de individuos adultos, así como algunos de individuos infantiles y cuatro clavos probablemente pertenecientes a ataúdes. En el límite occidental del corte se documentó la cimentación de la pilastra que lo delimitaba, elaborada con mampuestos trabados con mortero de cal muy disgregado (ver fig. 18).

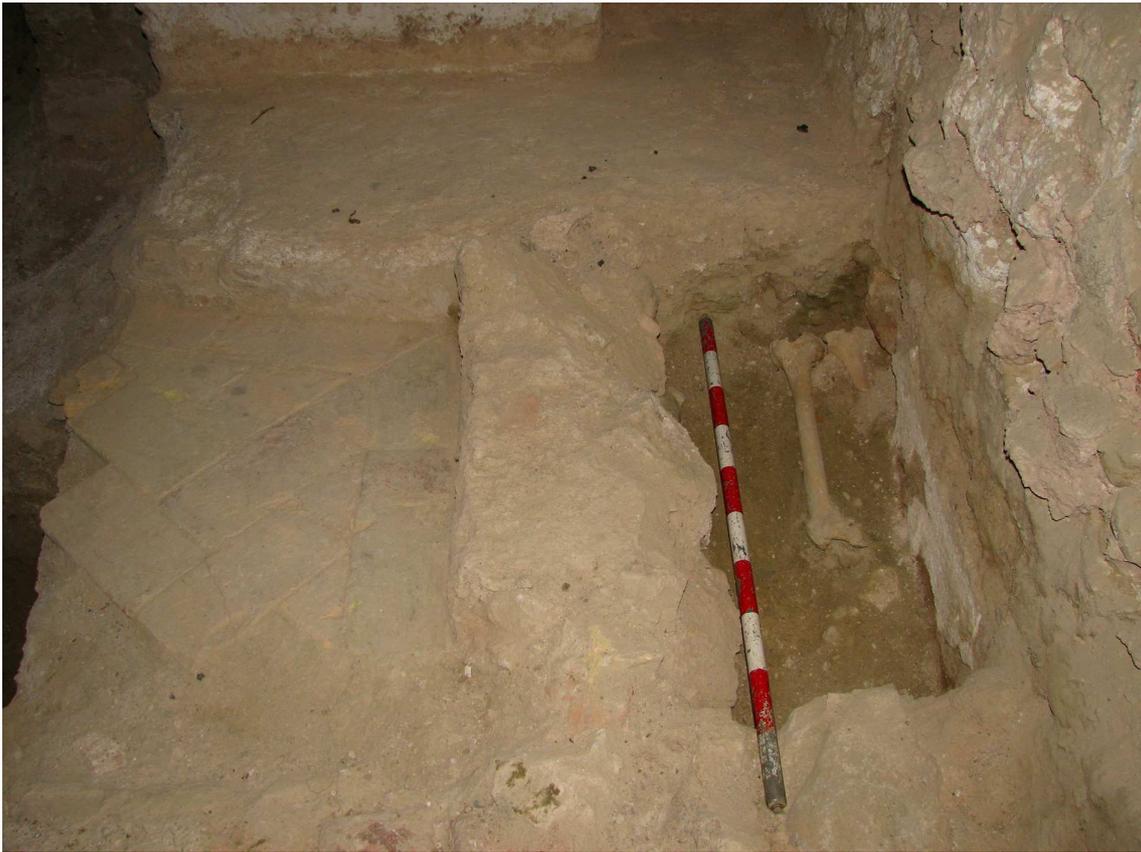
Fig. 17: Suelo de ladrillo U.E. 1017 junto a los restos humanos documentados en la fosa U.E. 1013

Por otro lado, en el límite norte, se procedió a la limpieza de las estructuras emergentes que habíamos apreciado: los restos del suelo de ladrillo (U.E. 1017), una plataforma de mortero de cal (U.E. 1016) en el límite noroeste, así como la estructura U.E. 1013, (ver fig. 17) que inicialmente aparentaba ser una sepultura construida. Su interior se estaba colmatado por restos de enlucido picado de la pared y margas removilizadas.

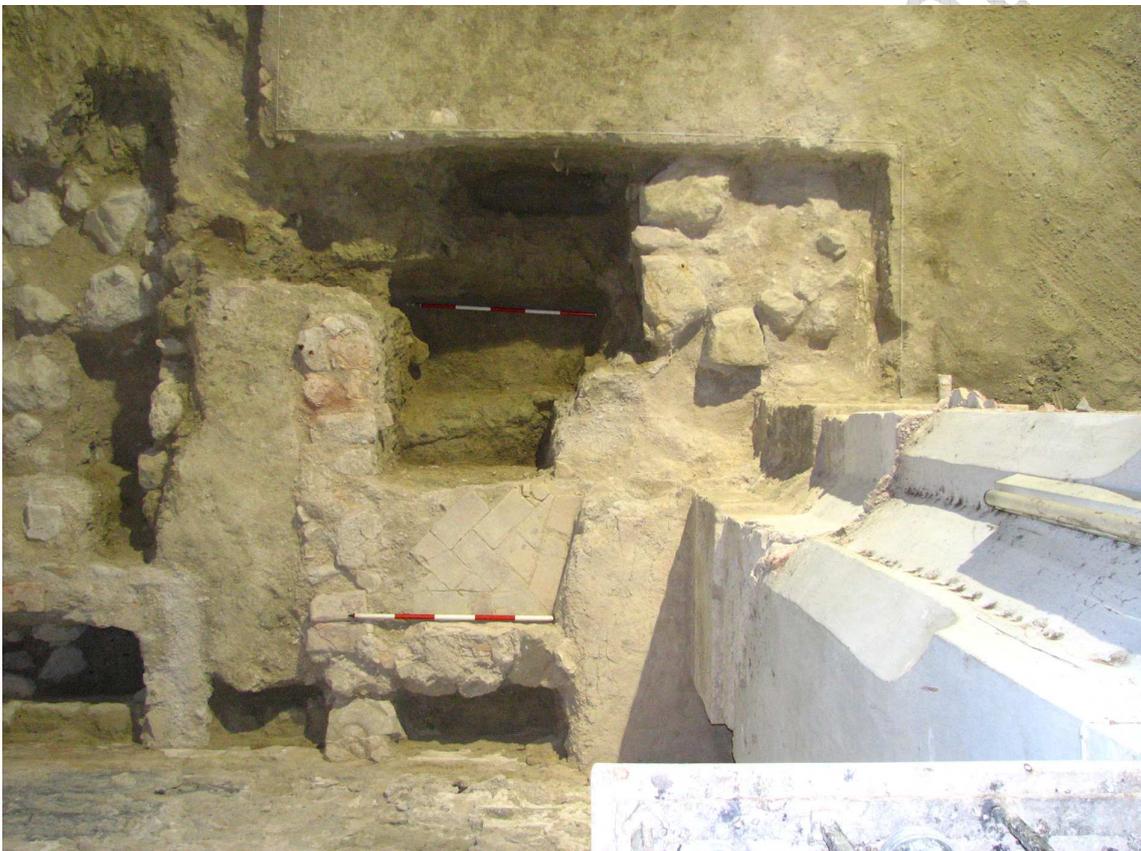
Fig. 18: Vista cenital de la extensión hacia el oeste del corte 1 hasta la pilastra

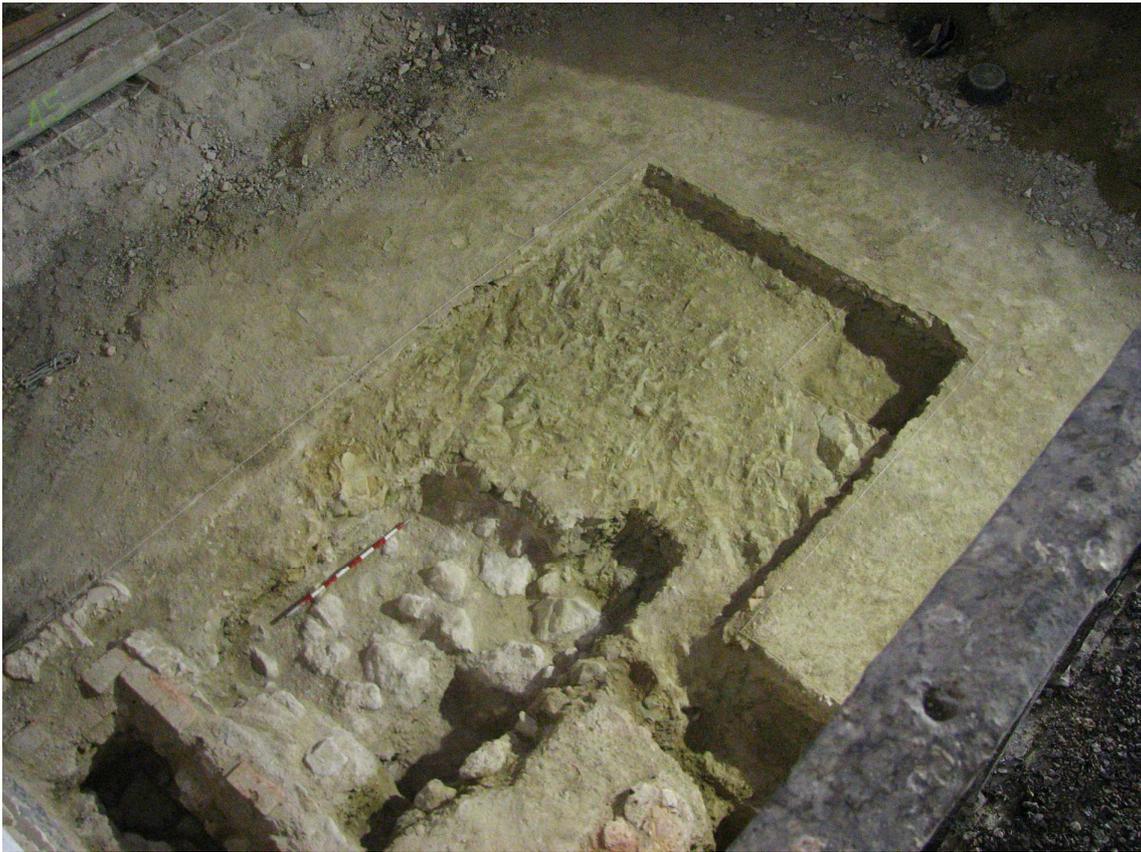
Fig. 19: El corte 1 original y su extensión hacia el norte.

Por último, en la zona de conexión hacia el norte del corte 1 con su extensión, se documentó la estructura U.E. 1008 (ver fig. 19). Se trata de una estructura cuadrangular realizada con mampuestos de tamaños grande y medio trabados con mortero de cal de gran dureza inserta en el nivel geológico de margas. Su potencia es superior al metro de espesor, sin que podamos determinar el total por superar la cota de afección. No presenta relación con ninguna otra estructura, salvo la zapata U.E. 1005 (que soporta a la estructura del altar U.E. 1004), y en este caso podemos afirmar que la citada U.E. 1005 es posterior, llegando a reutilizar probablemente parte de los mampuestos de la U.E. 1008 en su estructura.

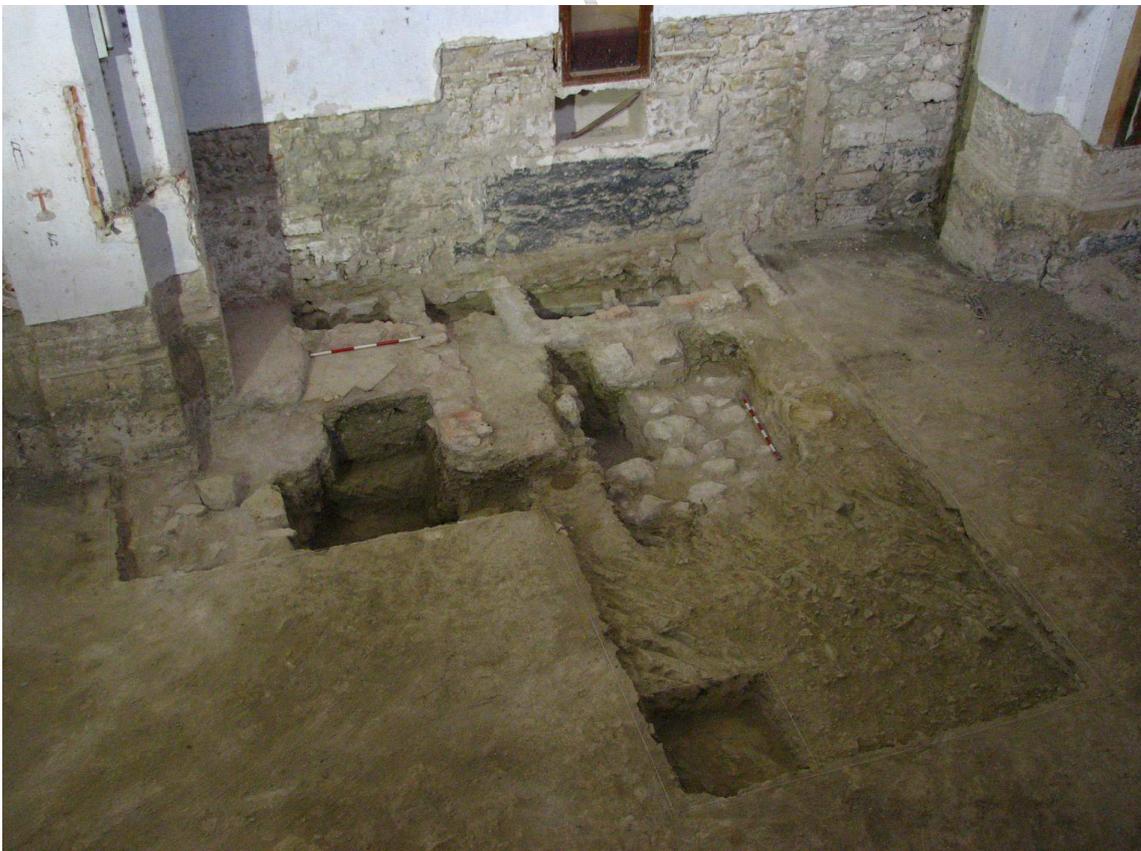
Fig. 20: Vista general del corte 1 finalizado.

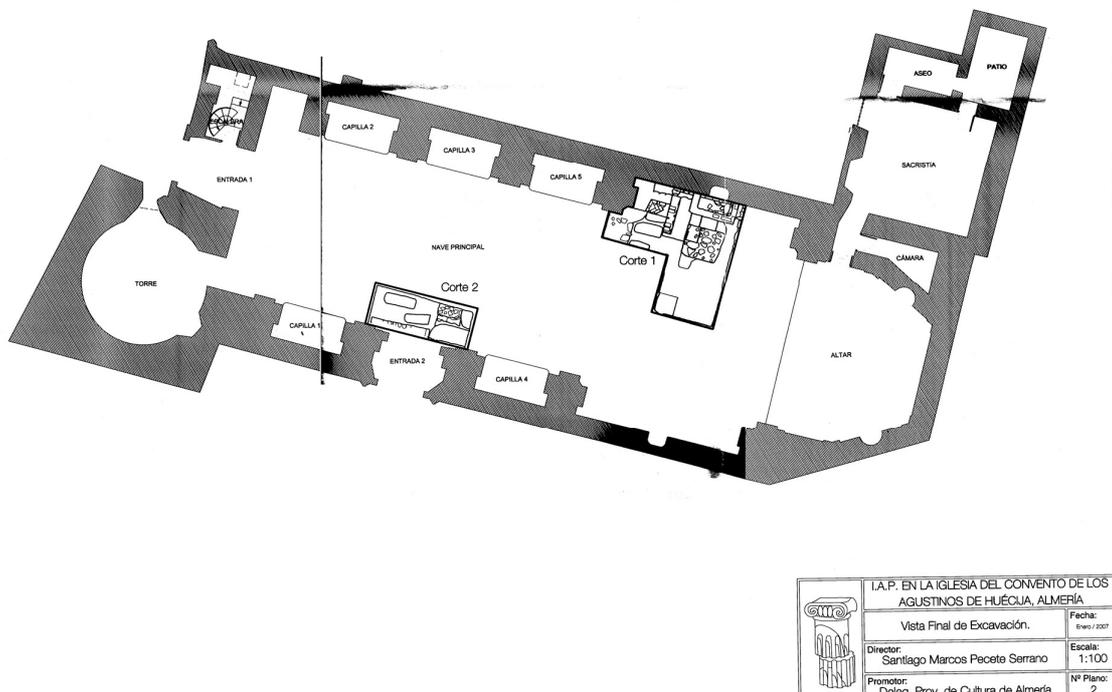
Fig. 21: Plano final de los cortes en la planta de la iglesia.

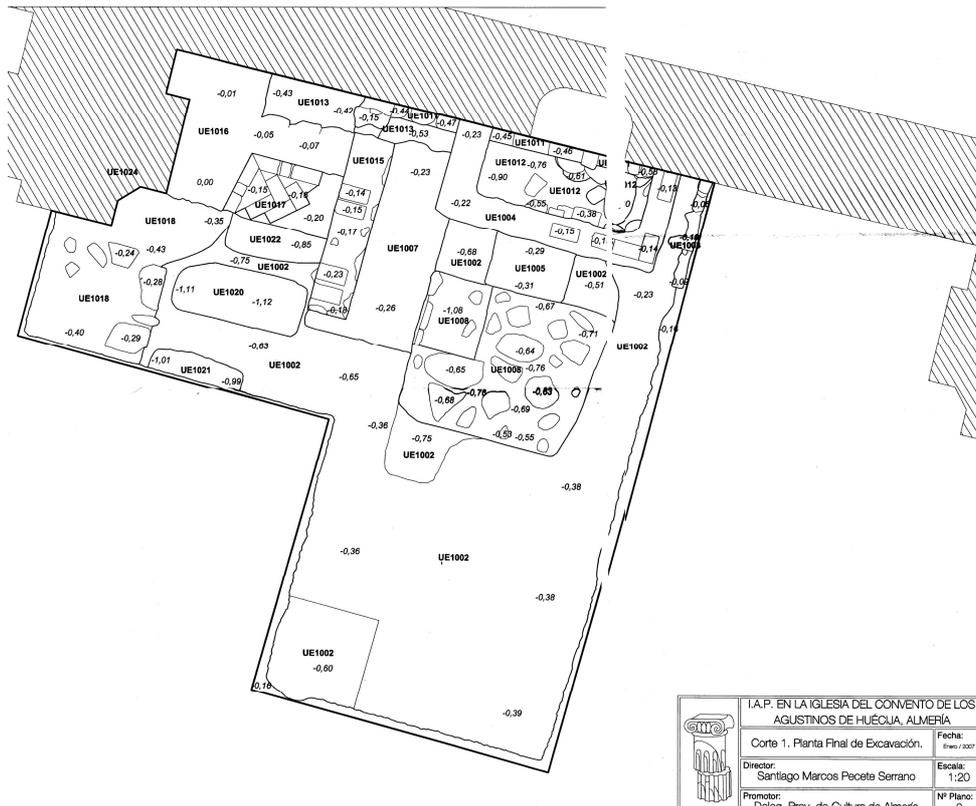
Fig. 22: Planta final del corte 1.

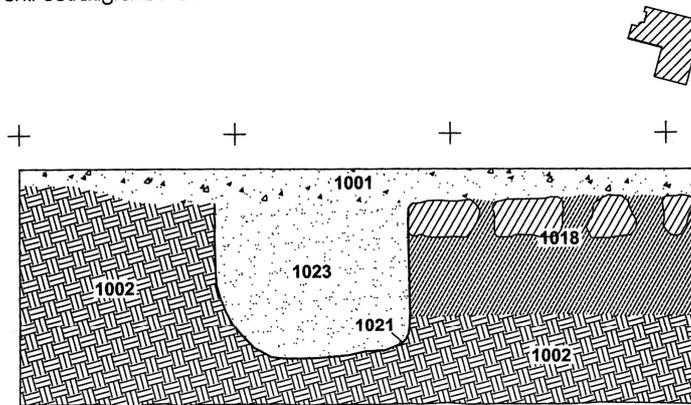
Fig. 23: Perfil del corte 1.

Perfil estratigráfico SW

Alcatifa
-

Relleno de grea removilizada
-

Margas
-

Estructura
-

Mortero de cal

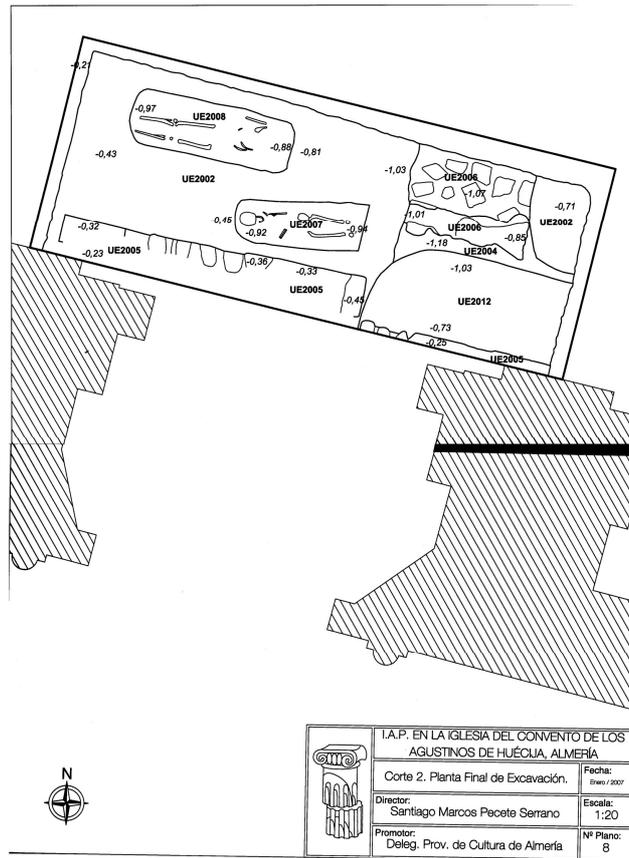
Fig. 24: Planta final del corte 2.

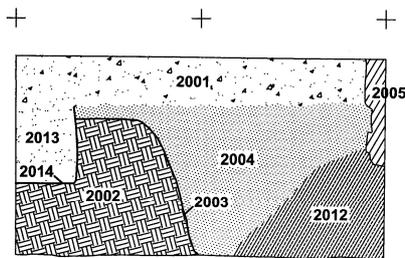
Perfil estratigráfico E

- Alcatifa
- Relleno de grea removilizada
- Margas
- Relleno con abundante material constructivo
- Estructura
- Mortero de cal
