ANUARIO ARQUEOLÓGICO DE ANDALUCÍA 2007

INTERVENCIÓN ARQUEOLÓGICA PREVENTIVA EN LA CALLE SAN LUIS, 49.

Rosa M. Gil Gutiérrez
Elena Méndez Izquierdo
Florentino Pozo Blázquez
M. Dolores Martínez López

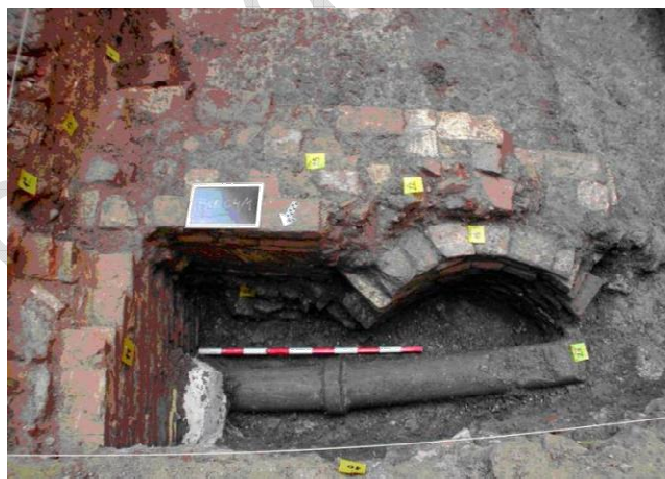
Lámina VI

Lám. VI. Vista cenital de la zanja UE 7, del tubo UE 27. Obsérvese cómo el anillo del pozo (UE 15) ha sido cortado para llevar a cabo la instalación.
