ANUARIO ARQUEOLÓGICO DE ANDALUCÍA

ACTIVIDAD ARQUEOLÓGICA PUNTUAL EN EL MOLINO DEL MONASTERIO DE NTRA. SRA. DEL BUEN SUCESO, BAÑOS DEL PRADILLO DEL TARDÓN Y SILO PREHISTÓRICO (AZNALCÓLLAR, SEVILLA)

Resumen: Se presenta el resumen científico de los trabajos realizados y de los resultados obtenidos durante el desarrollo de la actividad arqueológica puntual en el Molino hidráulico del Monasterio de Ntra. Sra. del Buen Suceso, Baños del Pradillo del Tardón y silo prehistórico.

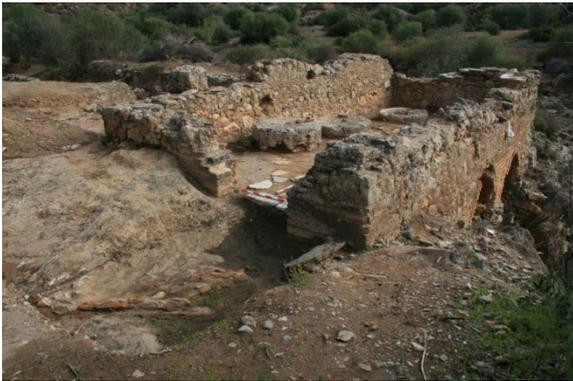
Lám. I. Cortes 1 y 2. Molino harinero

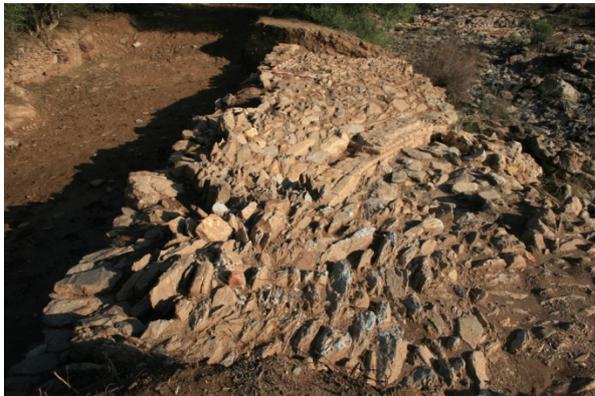
Lám. II. Corte 6 azud, plataforma y presa

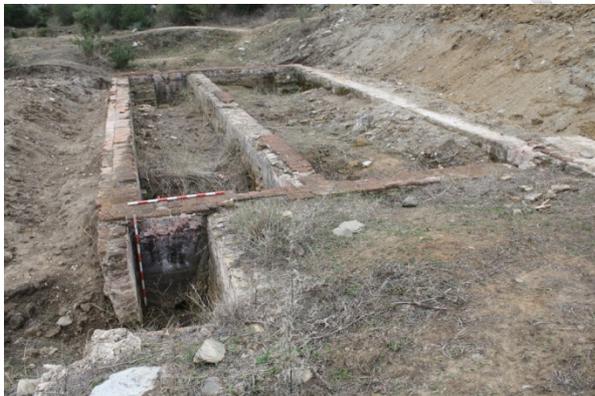
Lám. III. Baños del Pradillo del Tardón

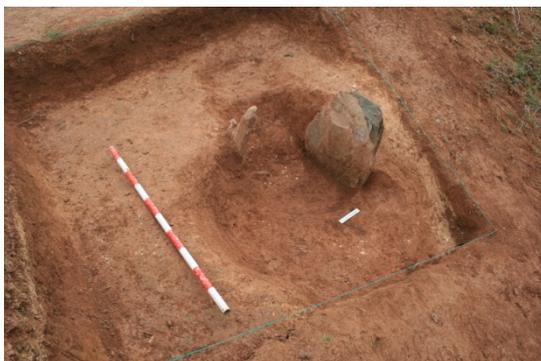
Lám. IV. Excavación silo: UE-6

La unidad estratigráfica UE 6 apareció a la cota -2,05 m restringiéndose al espacio localizado entre las dos piedras verticales (Fig. 8). La unidad se caracterizaba por presentar una matriz arcillosa marrón rojiza con “grumos” de tierra quemada grisáceos, grisáceos oscuros, marrones claros y alguno puntual rojizo dando una relativa dureza al nivel. En esta unidad se recogieron escasos fragmentos cerámicos y algo de malacofauna. La unidad estratigráfica 6 se terminó a la cota -2,14 m, al finalizar la relativa concentración de tierra oscura y aparecer un nuevo nivel de tierra arcillosa rojiza marronácea con algunos grumos de cal y una piedra a cota -2'09. En el caso de la unidad estratigráfica 7 las cotas son idénticas a las tomadas para la UE 6 hallándose algún fragmento cerámico (Fig. 8). Al agotarse las unidades 6 y 7 se unificó toda la planta interior de la fosa excavada en las

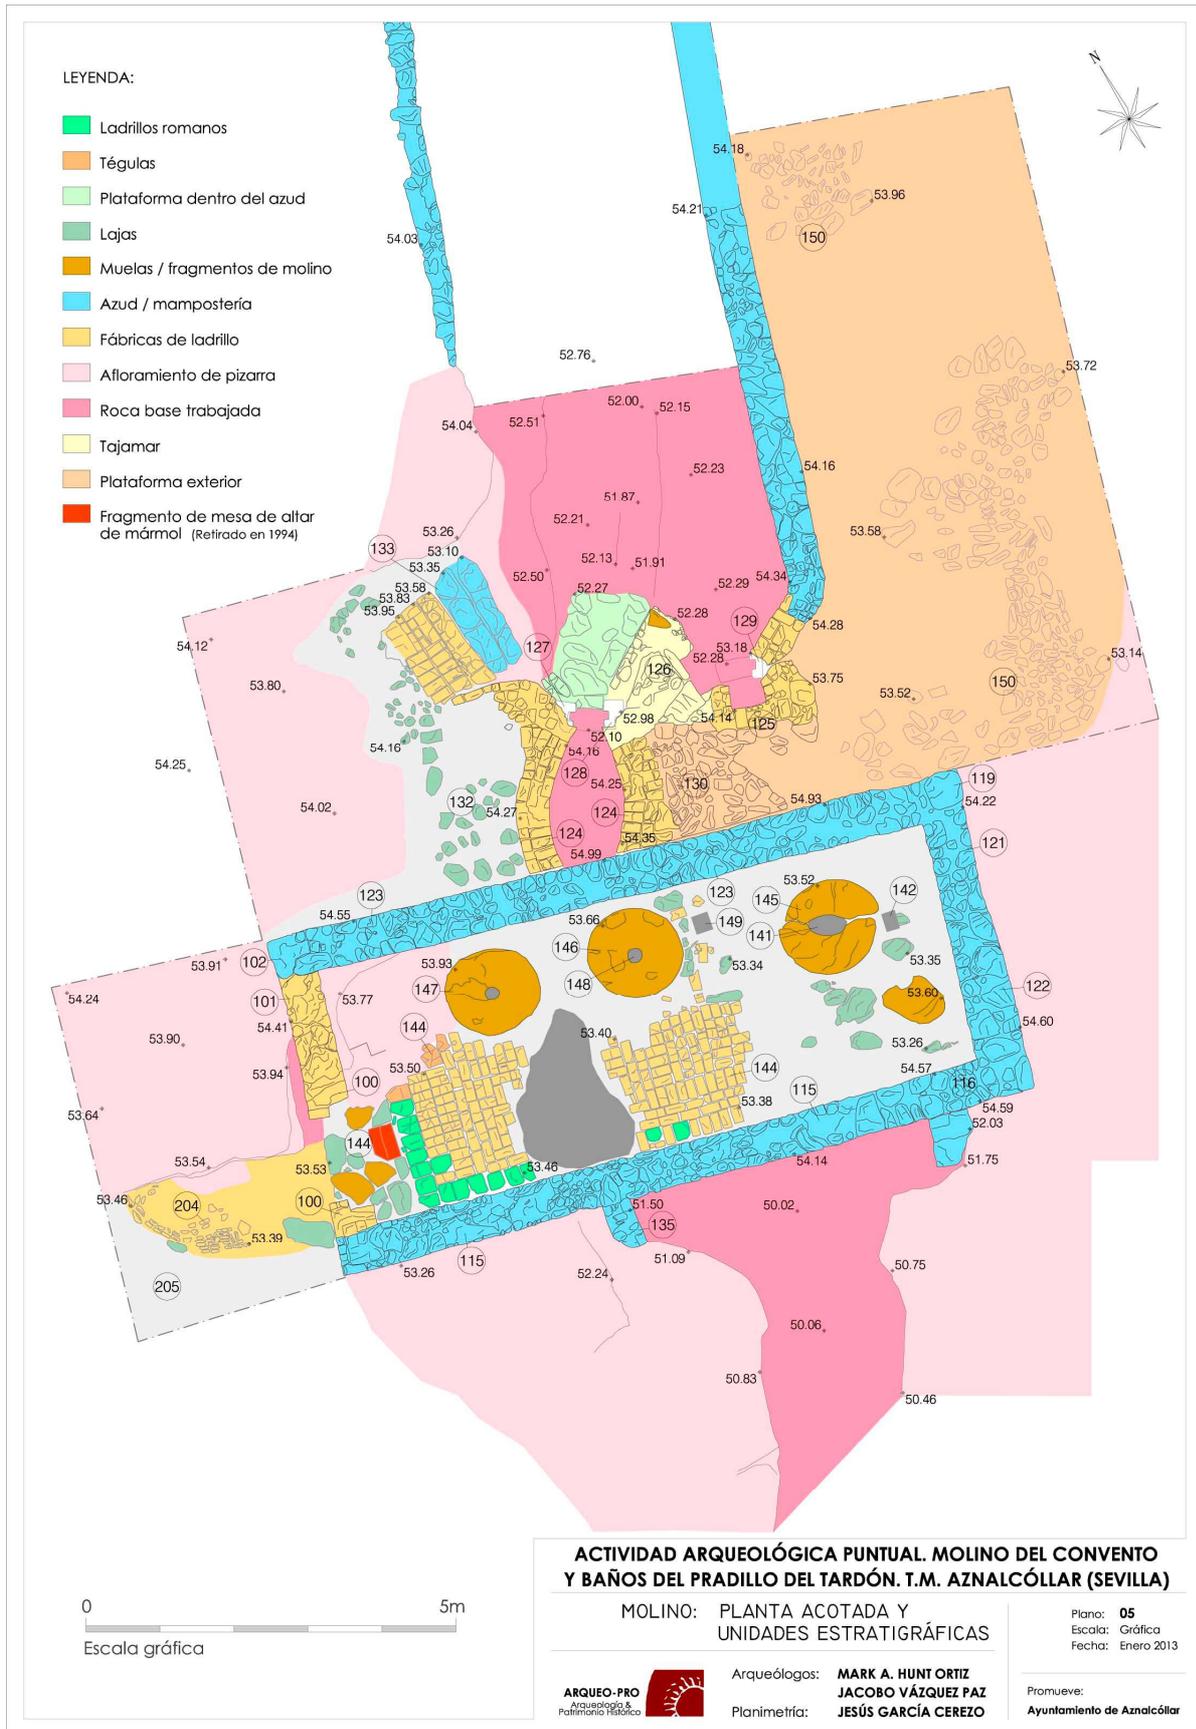
Figura 2. Molino. Planta acotada y unidades estratigráficas

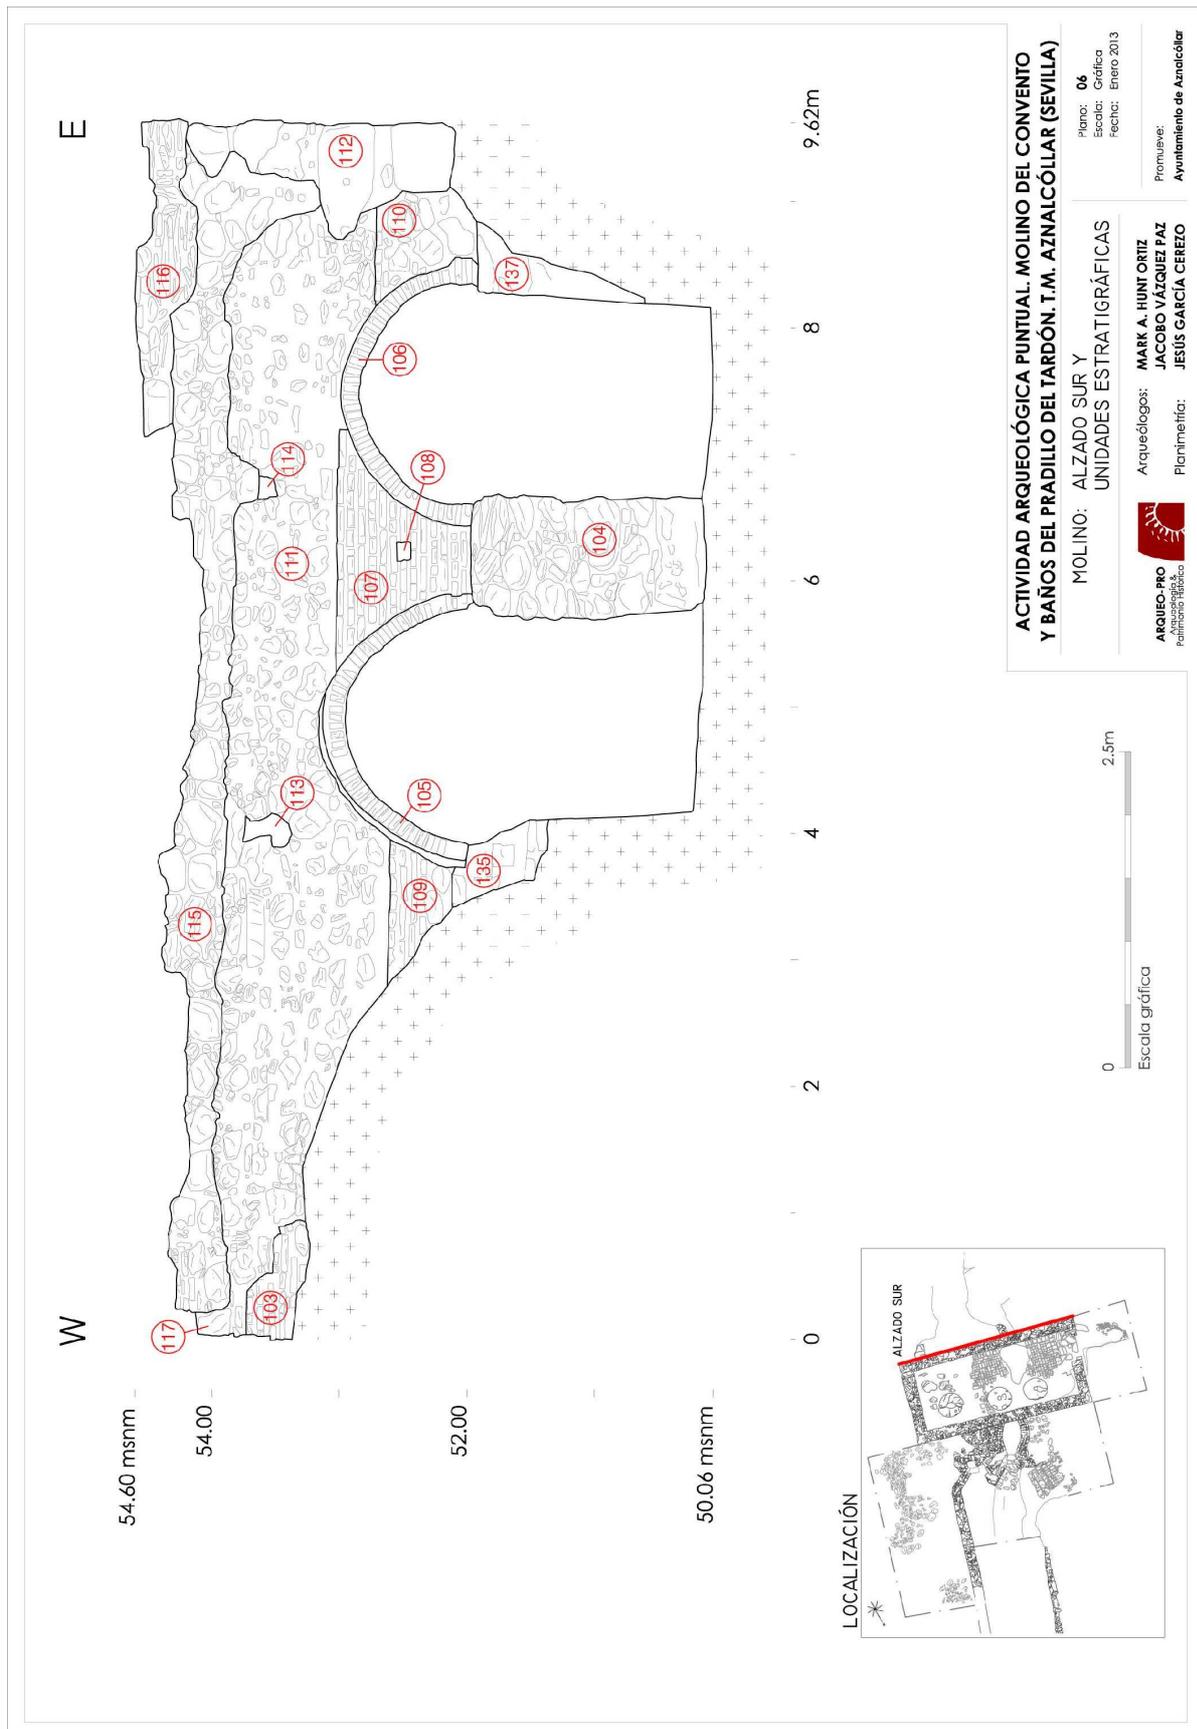
Figura 3. Molino. Alzado sur y unidades estratigráficas

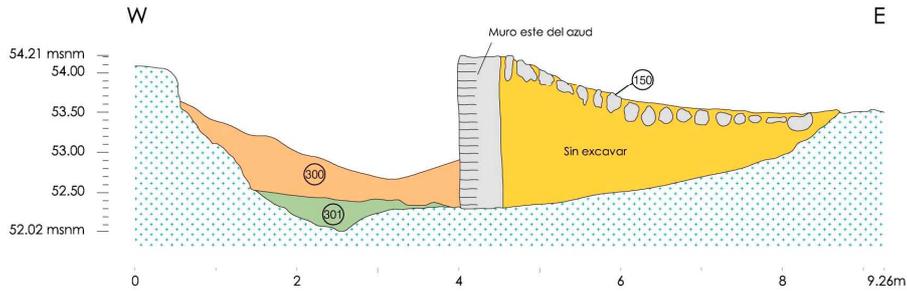
SECCIÓN AZUD CORTE 3

Figura 4. Azud. Secciones trasversales

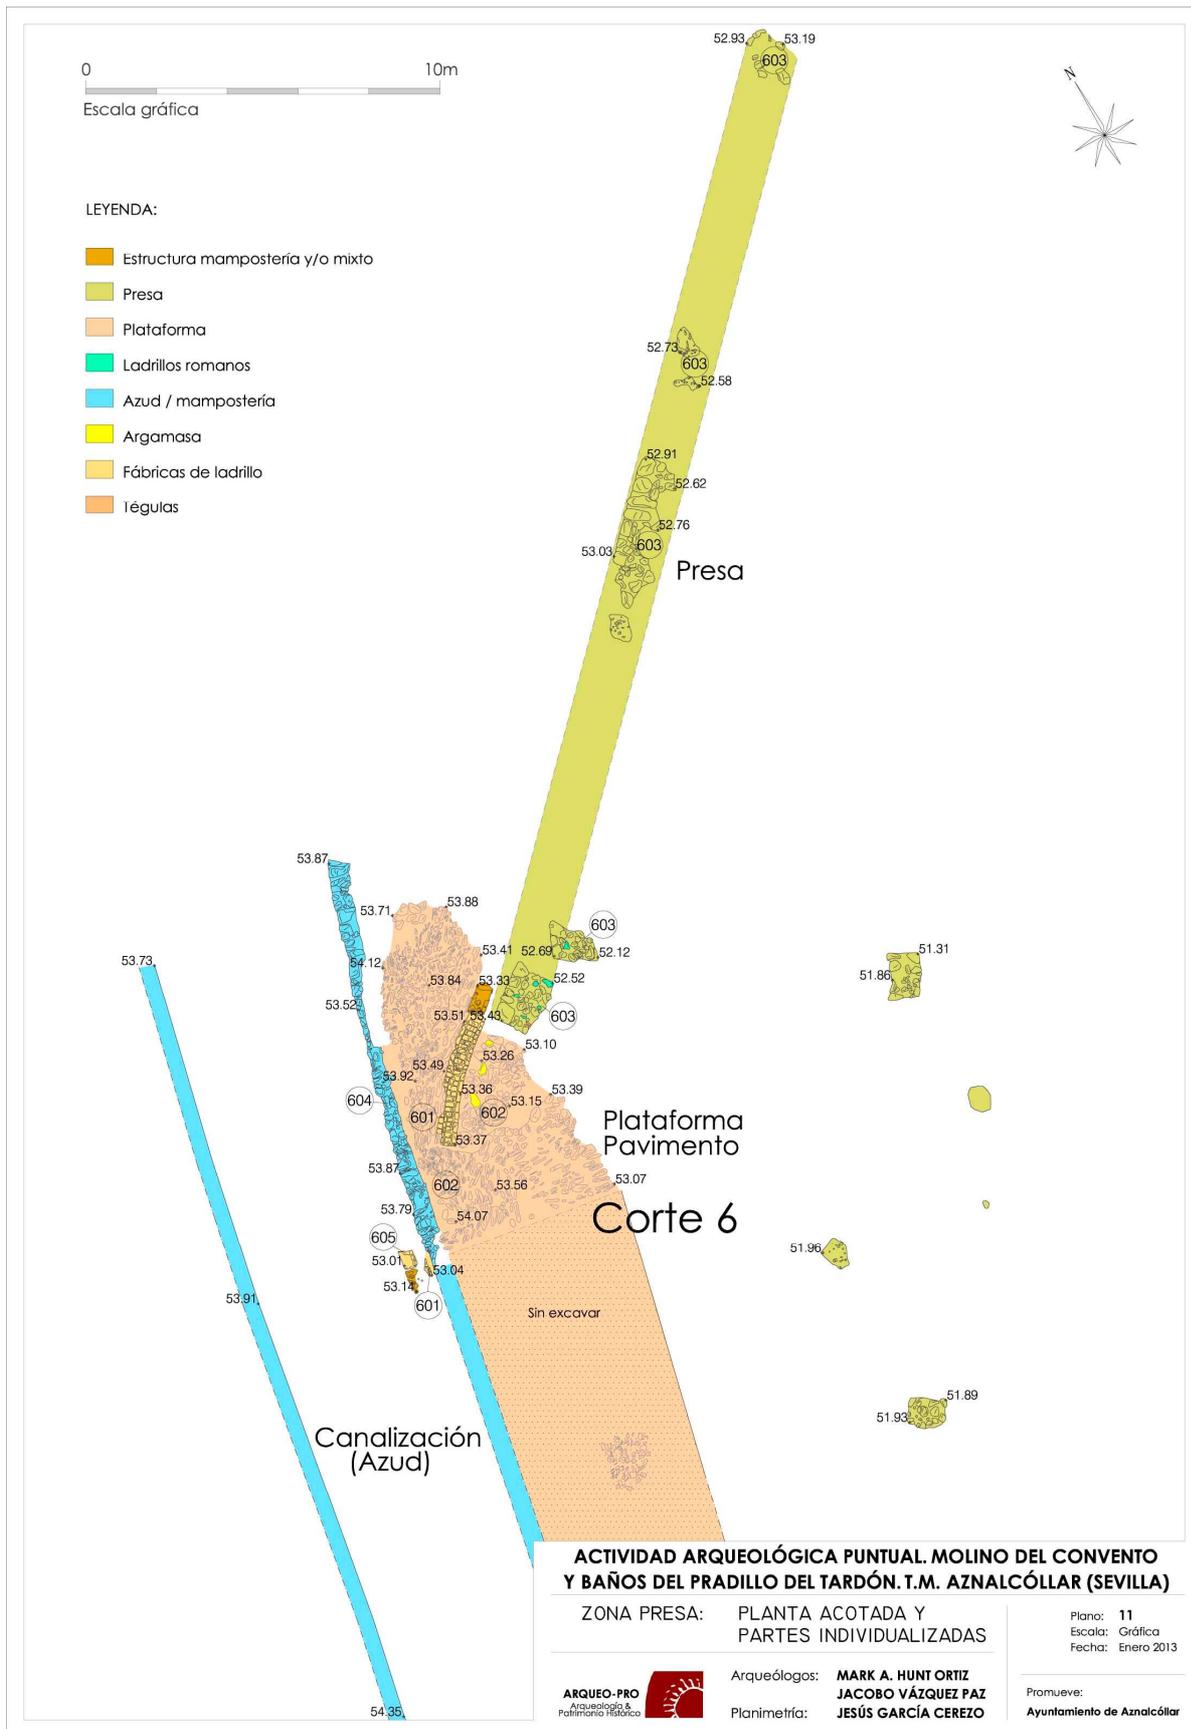
Figura 5. Zona presa. Planta acotada y unidades estratigráficas

(UE 604) del azud. El muro de ladrillos se encontraba cortado en su desarrollo hacia el sur, estando amortizado por el muro este del azud. También al interior del azud, al oeste del muro UE 604 y del extremo cortado del muro de ladrillo UE 601, se documentó una alineación (UE 605) escasamente conservada que utiliza en su fábrica mampuestos y restos del muro de ladrillos UE 601 (Fig. 5).

Así, como síntesis de la intervención arqueológica en el Corte 6 se puede concluir que estos hechos evidencian que en el tramo final del azud y enlace con la presa (UE 603) hay dos fases constructivas, una primera formalizada por el muro de ladrillos UE 601 y la presa UE 603; y una segunda fase en la cual se elimina el muro de ladrillos, se reconstruye el lateral este del azud con un muro de mampostería (UE 604) que se prolonga hacia el norte avanzando más allá de los restos conocidos de la presa (UE 603), y se le adosa a dicho muro del azud por el este una potente plataforma de lajas de pizarra (UE 602). Las estructuras de empedrado (plataforma UE 602) continuaban, como hemos indicado anteriormente, desde el Corte 6 hacia el sur, quedando expuestas, (seccionadas por la influencia de las crecidas del arroyo Los Frailes), en el perfil del río, distinguiéndose en superficie a unos 7 m al sur, lo que deja claramente de manifiesto que la plataforma formada por el empedrado de lajas verticales de pizarras UE 602 se extendía desde el muro este del azud UE 604, sobre el que se apoyaba, hasta el cauce del río, y desde el propio molino (UE 150) hasta el Corte 6 (UE 602), formando una banda en talud con declive hacia el río, que en algunos puntos sobrepasaba los 5 m de anchura (Fig. 5).

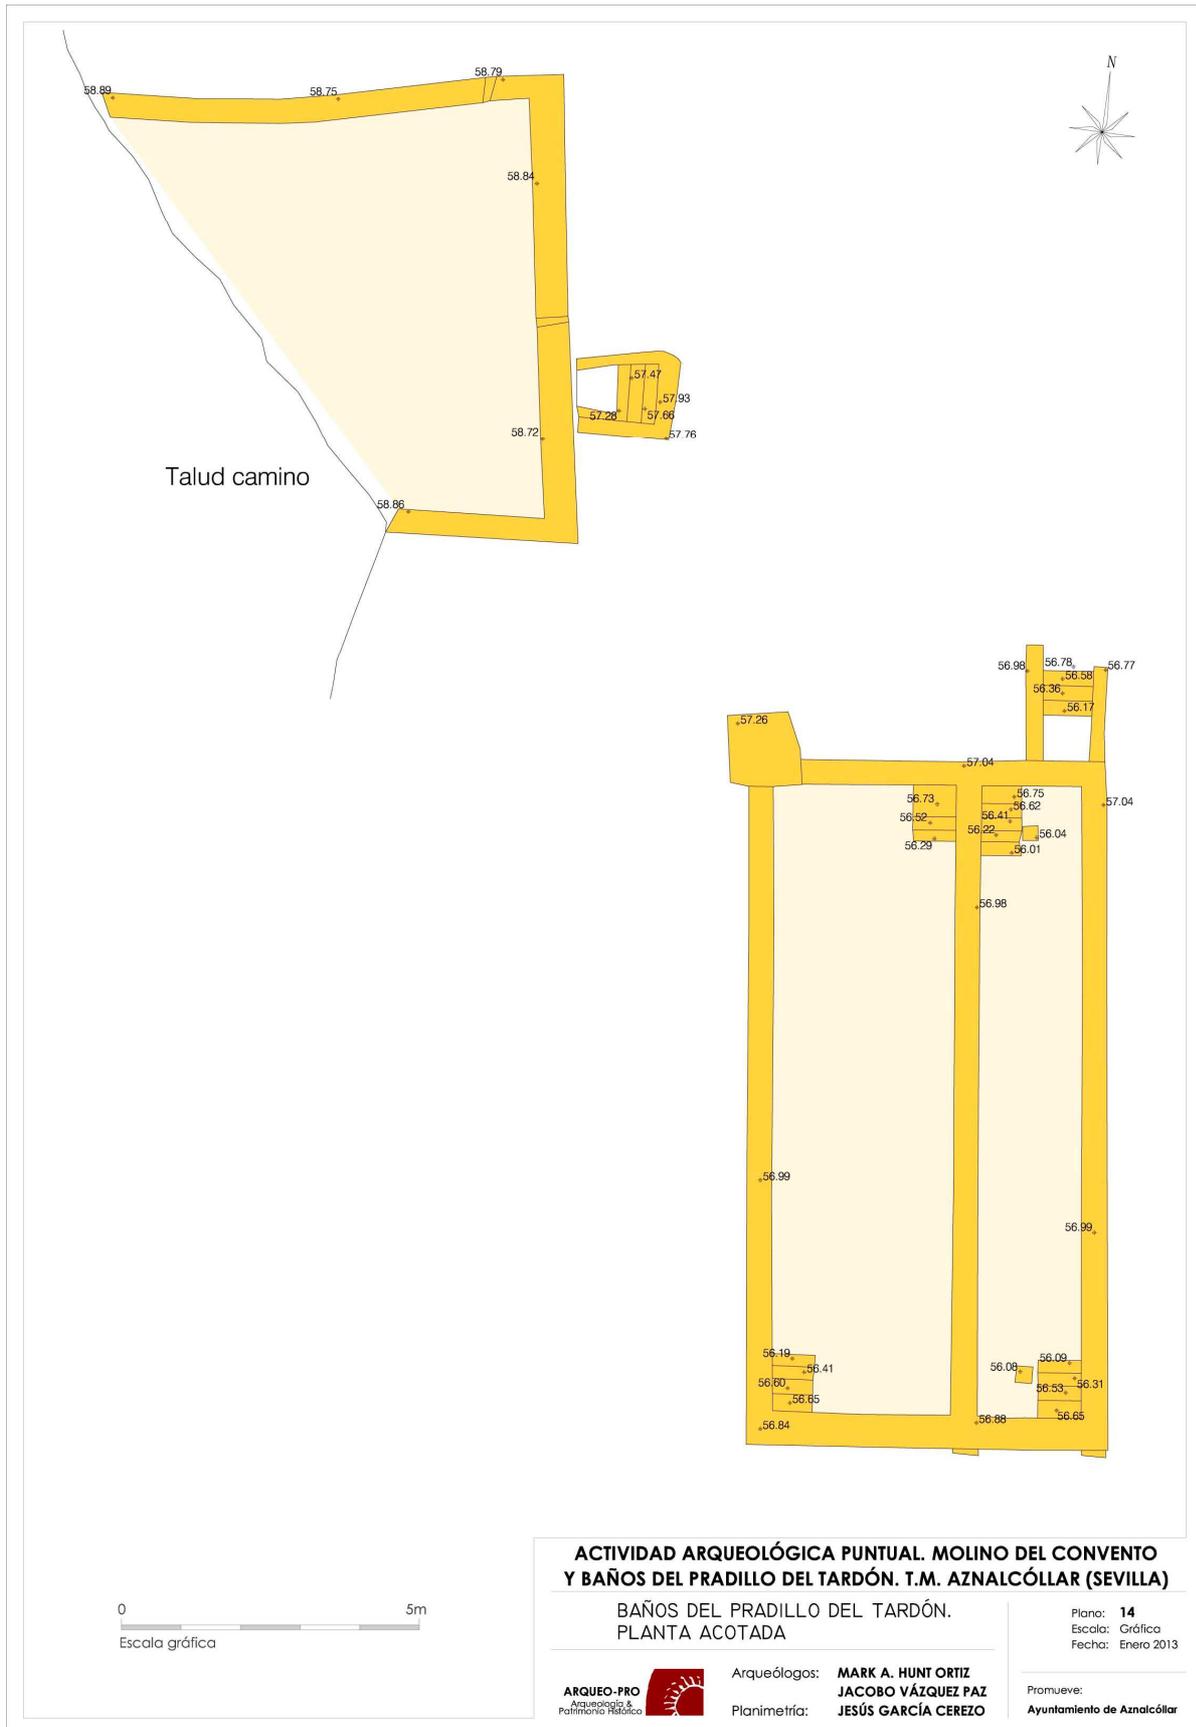
Figura 6. Baños del Pradillo del Tardón. Planta acotada

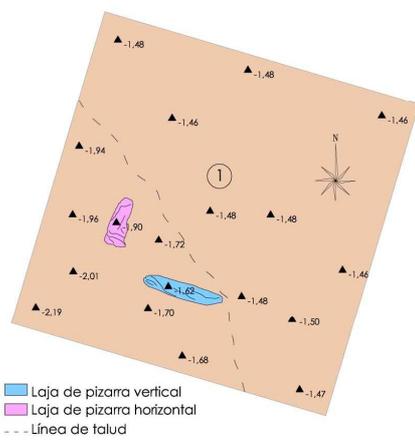
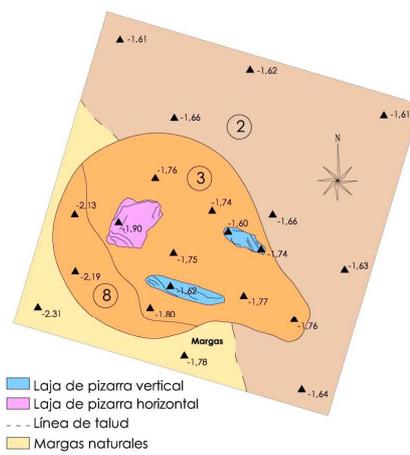
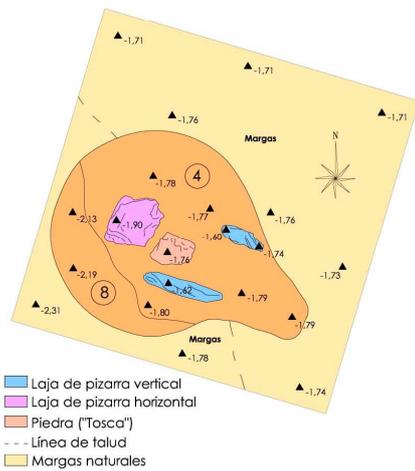
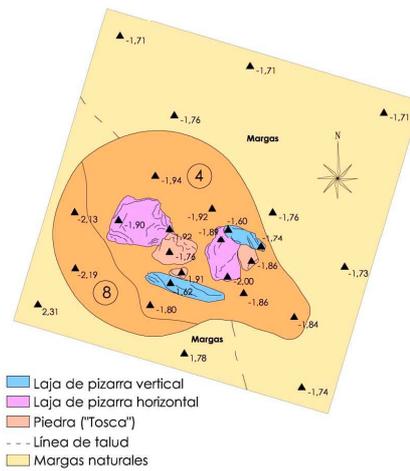
SILO: PLANTAS ARQUEOLÓGICAS I

Figura 7. Silo. Plantas arqueológicas I

Bajo la UE 3 se documentó la UE 4 (Fig. 7) colmatando igualmente el interior de la vertical negativa excavada en las margas naturales. Este nivel presentaba similares características en cuanto a composición, mostrando una textura limosa-arcillosa, y coloración marrón rojiza. Entre los componentes se halló lítico (Bolsa 6 UE 4), fragmentos cerámicos a mano y malacofauna (Bolsa 7B UE 4). El final de la unidad quedó marcado por la aparición de una pizarra en posición horizontal a cota -1,95. La UE 5 (Fig. 8), contenida al interior de la fosa excavada en las margas, supuso en los inicios de su excavación la retirada de varias piedras dejando exclusivamente las lajas verticales. Entre las piedras retiradas se cuentan tres “toscas” y varias pizarras bajo una de las cuales se documentaron dos pizarras de menor tamaño. Durante el proceso de excavación se documentaron varios fragmentos cerámicos a mano (Bolsa 8 UE 5) y malacofauna (Bolsa 9 UE 5). Una vez retiradas las piedras horizontalizadas, se profundizó en el relleno UE 5 con el objeto de agotarlo, apareciendo a cota -2,05 m una concentración relativa de “grumos” oscuros y rojizos, que probablemente correspondan a restos de tierra sometida a calor (tierra quemada) no muy intensamente. La aparición de este tipo de tierra marca el fin de la unidad estratigráfica 5 y el inicio de las unidades 6 y 7.

Todo el espacio interior, ocupado por la UE 8, se rebajó desde la cota -2,13 apareciendo inmediatamente en planta una laja de pizarra horizontalizada, a esa misma cota (incluso a cota -2'12 m), que fue extraída (Fig. 7 y 8). Excavando este nivel se agotó la potencia de la laja vertical Sur, que afloraba en superficie al inicio de la excavación, colgando a cota -2,22, apoyándose sobre la arcilla rojiza de la UE 8, que continuaba en profundidad. En el caso de la laja vertical Norte la potencia se agotó en la cota -2,16 m. Al quedar ambas lajas verticales colgadas fueron extraídas, excavándose hasta la cota -2,60 m, cota a la que se detectó en planta un nivel de tierra algo más negruzca con grumos más oscuros tipo “tierra quemada” (UE 9). Durante la excavación de la UE 8 se hallaron varios fragmentos de cerámicas a mano. Agotada la potencia de la unidad estratigráfica 8 a cota -2,60 se inició la excavación de la UE 9 formada con tierra algo más negruzca, de la que se recogieron muestras de tierra (Fig. 8). Durante su excavación se halló a la cota -2,67 un hacha pulimentada, con el filo desgastado, a la misma cota que una nueva piedra plana en posición horizontal. En las paredes de la fosa se retiró la tierra marrón rojiza adosada a las paredes hasta llegar a la marga clara con grumos de cal abundantes. A la cota de -2'70 se cambia de unidad, cerrándose la UE-9 a la que sucede la UE 10.

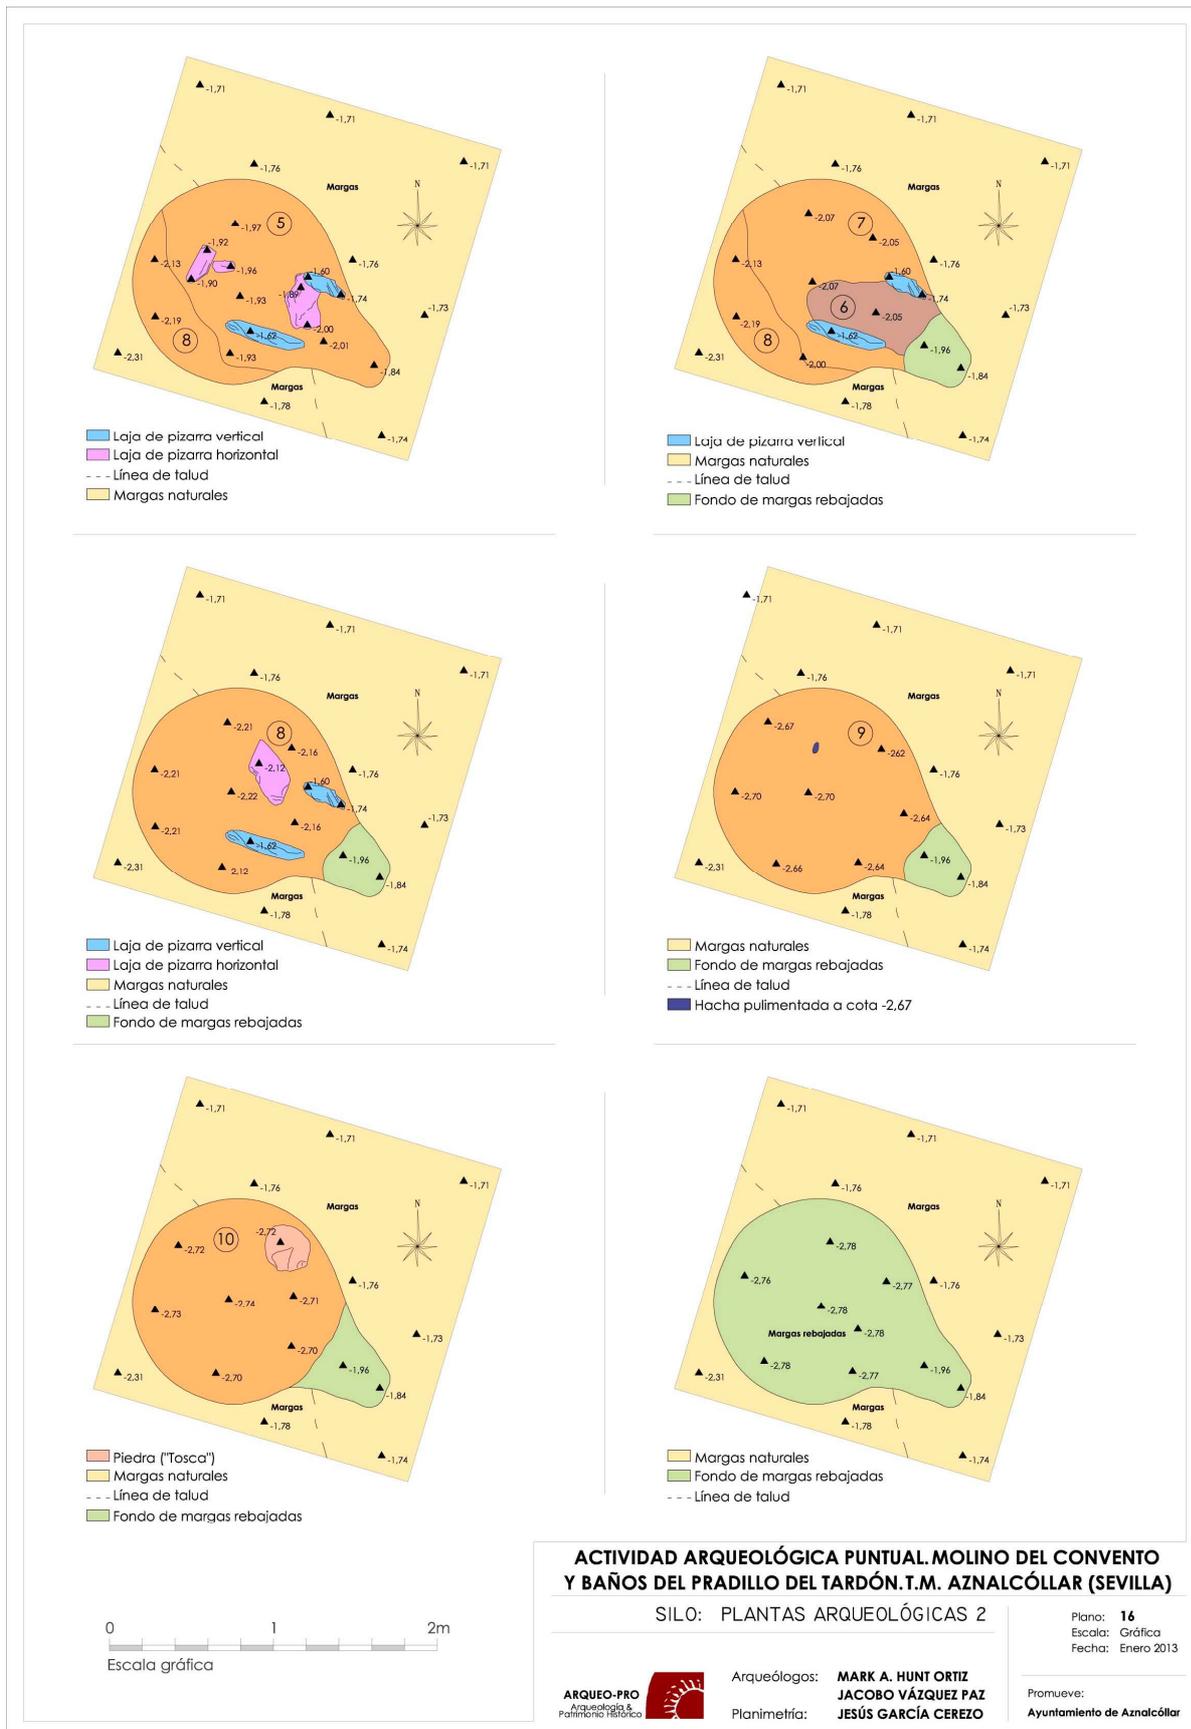
Figura 8. Silo. Plantas arqueológicas 2

La unidad estratigráfica 10 se inició a la cota -2,70 m presentando una matriz de tierra sin diferenciarse respecto a la unidad anterior (UE 9), aunque la tierra adquiriría una tonalidad marrón con algunas zonas más oscuras con posibles indicios de que hubiese habido fuego en el interior, aunque no claramente. Durante la excavación de la UE 10 se halló una piedra, bastante frágil, y fragmentos de cerámica a mano (Fig. 8). De esta unidad se recogieron dos bolsas de muestras de tierra. A cota -2,78 se llega en toda la planta y de manera bastante homogénea al fondo del silo, que presenta su parte inferior horizontal, correspondiente a la marga en la que fue excavado; la marga, compacta, con una tonalidad grisácea muy clara y con grumos blancos, resultaba claramente distinguible de la UE-10. Así, a cota -2,78, con el sustrato geológico en toda la planta se da por finalizado la UE 10 y la excavación de la estructura siliforme (Fig. 8).

profundidad a la forma de tendencia circular de la estructura siliforme (Fig. 8). El fondo del silo se documentó a una cota de -2,78 m.
