ANUARIO ARQUEOLÓGICO DE ANDALUCÍA 2017

ACTIVIDAD ARQUEOLÓGICA MEDIANTE CONTROL DE MOVIMIENTOS DE TIERRA EN LA IGLESIA DE LA DIVINA PASTORA Y SANTA TERESA DE JESÚS (MÁLAGA)

M^a Isabel Cisneros García
Ana María Espinar Cappa

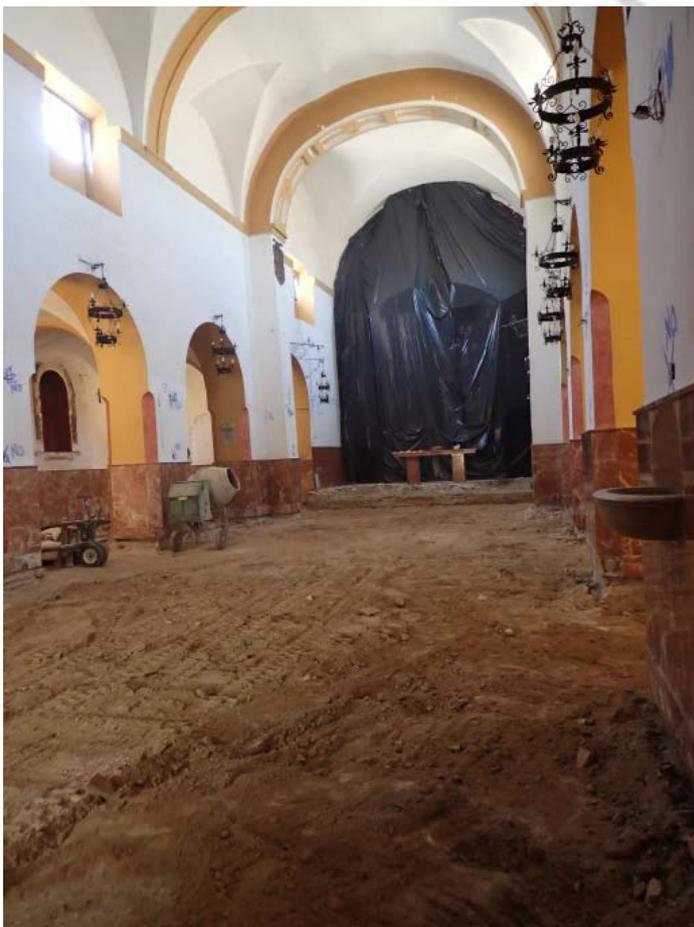
Fig. 1. Vista general de los trabajos efectuados en la Nave Principal del Templo.

Frente al Altar Mayor se lleva a cabo la apertura de catas con medios mecánicos con la finalidad de valorar la existencia de acceso a Cripta o la clave de su bóveda que estaría relacionada con los enterramientos de los patronos de la Iglesia.

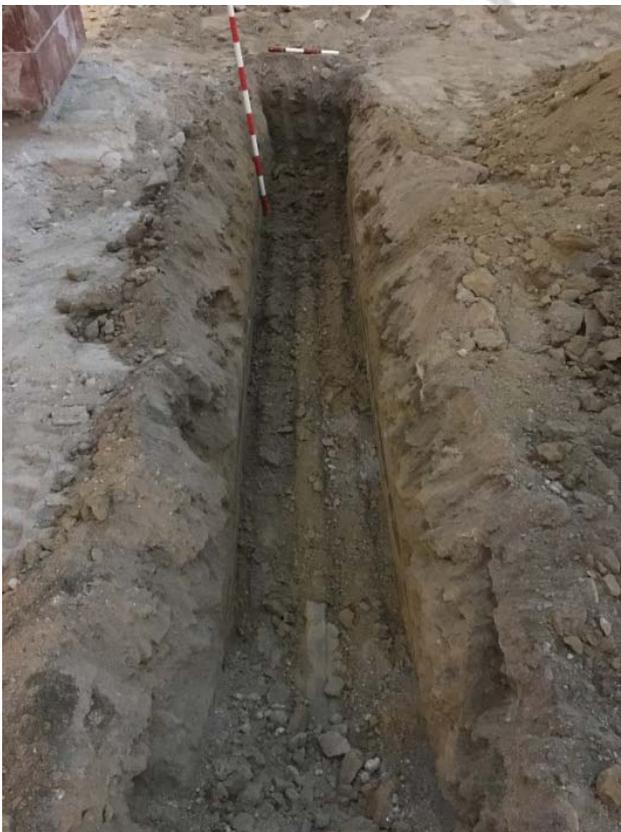
Fig. 2. Sondeo 2.

- Sondeo 1. Dimensiones 2 metros de largo por 0.50 de ancho. Se incide en 60 cm en un depósito de relleno.
- Sondeo 2. Dimensiones 2 metros de largo por 0.50 de ancho. Se rebaja, al igual que el caso anterior, 60 cm de niveles terrígenos de los cuales los primeros 30 cm se corresponden con rellenos aportados y los siguientes 30 se corresponden con un depósito de arcillas algo meteorizadas, pero que no se pueden relacionar con la base geológica intacta.

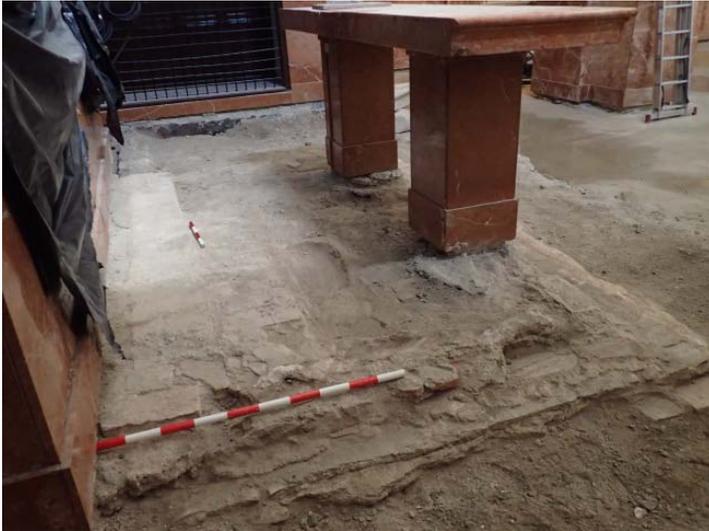
Fig. 3. Meseta del Presbiterio.

En la Meseta del presbiterio y adosado al Retablo del Altar Mayor se documenta un basamento de argamasa de cal abundante de tonalidad blanquecina que presentaría un escalonamiento a tres alturas al que se adosa a un pequeño andén de losas de barro con dimensiones de 3.10 m de largo por 0.44 de ancho. El módulo de las baldosas es de 30 cm por 14, detectándose abundantes ejemplares reaprovechados.

- Escalón inferior: 3.90 m de largo por 2.40 m de ancho.
- Escalón medio: 3.60 m de largo por 2.10 m de ancho
- Superficie superior que sirve de apoyo a la mesa del altar: 2.90 m de largo por 1.50 m de ancho.

Junto al vano de acceso derecho que comunica el Altar con la sacristía se observa, bajo el suelo existente, la alternancia de losas marmóreas rectangulares en blanco y negro, cuyo módulo es 46 por 15 cm. Estas dimensiones se pueden extrapolar a las huellas en negativo que se observan, al menos, en escalón inferior de la Meseta, con lo cual no es de extrañar que presentara el mismo esquema decorativo.

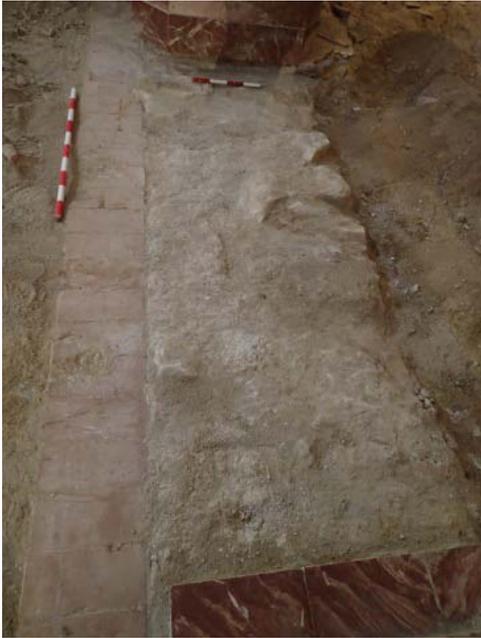
Fig. 4. Paramento y segmento de suelo asociado.

Entre uno de los pilares que separan la nave de la Epístola de la Central se conserva un paramento de 0.95 metros de ancho por 3.20 de largo y se denomina como Estructura 9. Estamos ante una fábrica compuesta por cal, mampostería y tapial.

Asociado al mismo se detecta un pavimento de ladrillos dispuestos en planta y a lo largo con las juntas de cal se sigla como Estructura 10, el módulo de los mismos es de 30 por 15 cm.

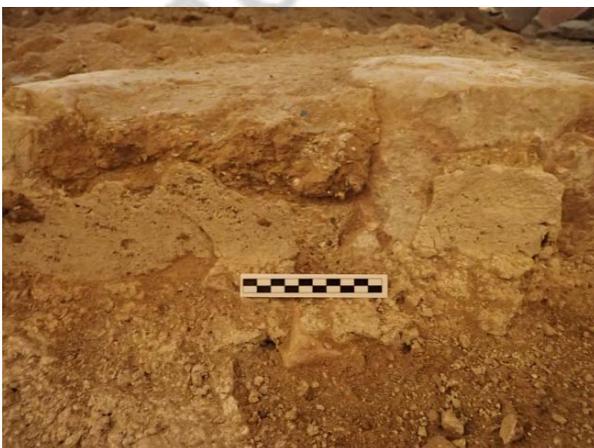
Fig. 5. Detalle del enfoscado exterior.

Destacar que se encuentra enfoscado hacia la nave de la Epístola lo que implicaría que, en origen, es un muro que daría al exterior, con la misma orientación de la Iglesia, lo que avalaría la hipótesis de que en un principio la Iglesia, ahora con advocación a la Divina Pastora presentaba la configuración de una nave principal, siendo las naves laterales un añadido posterior.

Hacia el interior también se encontraba estucada en rojo, programa decorativo que se mantendría en la ampliación posterior.

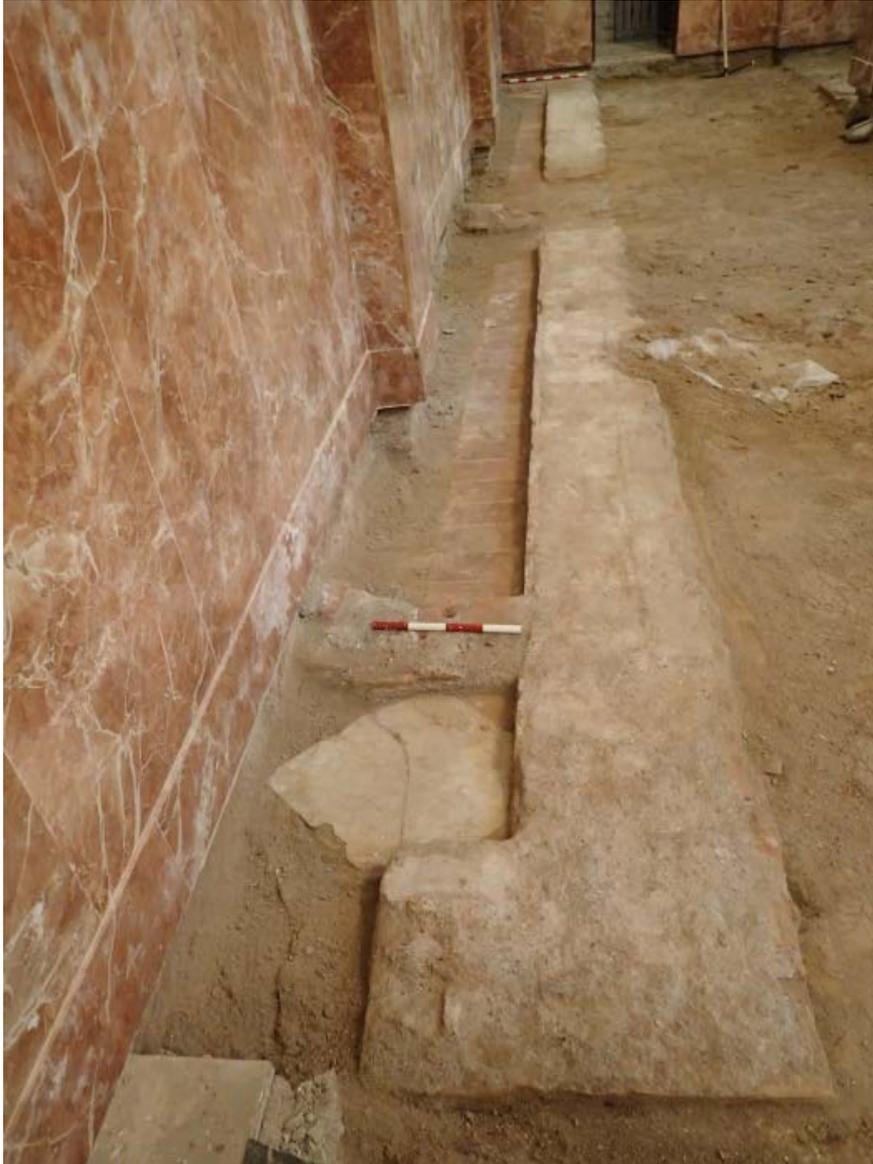
Fig. 7. Restos estructurales asociados a la posible Ermita de Santa Brígida. Sector de la Nave del Evangelio.

Relacionado con una edificación construida y en uso en una fase previa a la obra de la Iglesia, se constata un paramento embutido en las arcillas geológicas. La compacta fábrica queda definida por un sistema encofrado de mampostería y ladrillo con argamasa de cal y arena.

Define un ámbito de tendencia rectangular de 11.50 m de largo por un ancho documentado de 3.55 m, la potencia del mismo no llega a los 10 cm. Con toda probabilidad esta edificación se seguiría conservando bajo las dependencias del Patio 2 (antiguo claustro).

Perimetral al muro principal de la ermita tiene asociado un suelo de losas de barro con módulo de 28 cm por 14 cm dispuestas sobre la planta. Solo se conserva una hilada ya que el resto se encuentra destruido por la inserción del que separa la nave del Evangelio de la Galería.

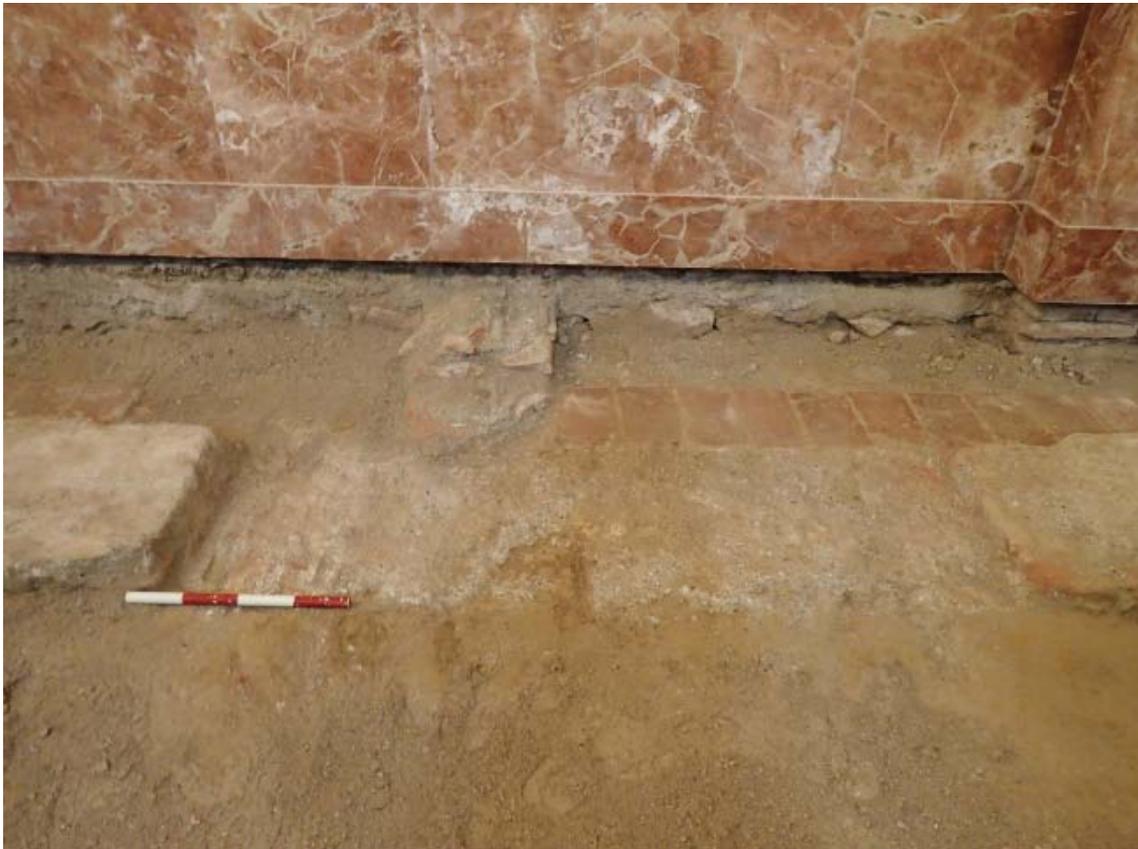
Fig. 8. Detalle del posible vano de acceso.

Presenta una sutil decoración en las esquinas mediante la colocación placas de mármol reutilizadas. En la zona central se intuye la apertura de un vano de acceso que se apreciaría por la huellas en negativo de ladrillo dispuestos a sardinel de manera radial.

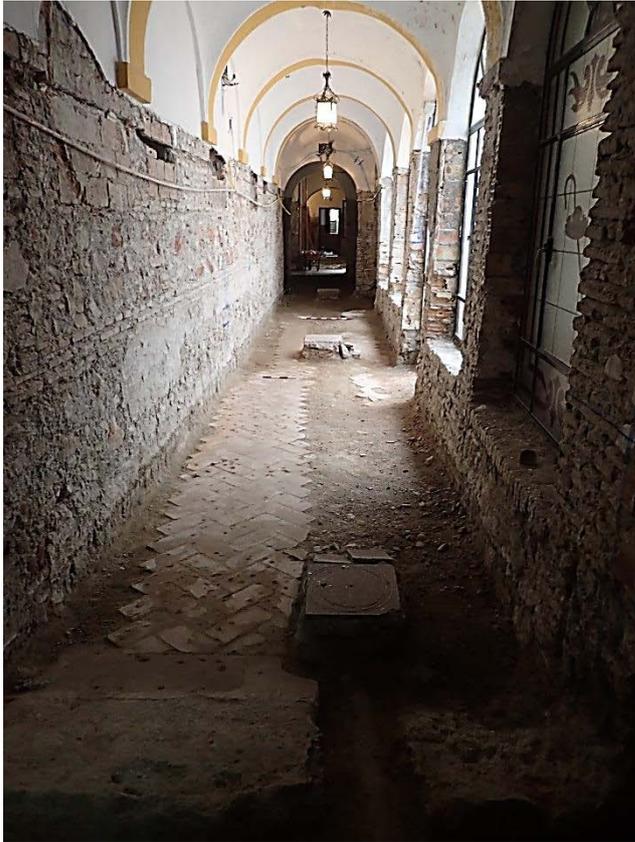
Fig. 9. Restos estructurales asociados a la posible Ermita de Santa Brígida. Sector Galería.

Por otro lado, en la zona de la galería, a la cota esperada y con la trayectoria prevista se vuelve a constatar tanto el paramento como el suelo, que en la zona central presenta disposición en espina de pescado, a modo de alfombra. En cuanto al módulo de las losas se puede ver que varía mínimamente, documentándose ejemplares de 30 cm por 14 e incluso 28 cm por 13.5 cm. Tras los trabajos realizados en la red de evacuación se puede observar que bajo el suelo de la posible ermita existe una cama de hormigón de cal y arena con 6 cm de grosor.

El suelo se encuentra atravesado por la línea de saneamiento principal aunque pasado el vano de acceso al antiguo claustro se documenta el pavimento a sendos flancos de dicha infraestructura.

Vieno que la conservación de este elemento arquitectónico es compatible con la obra se decide tapar con geotextil y mallazo metálico.

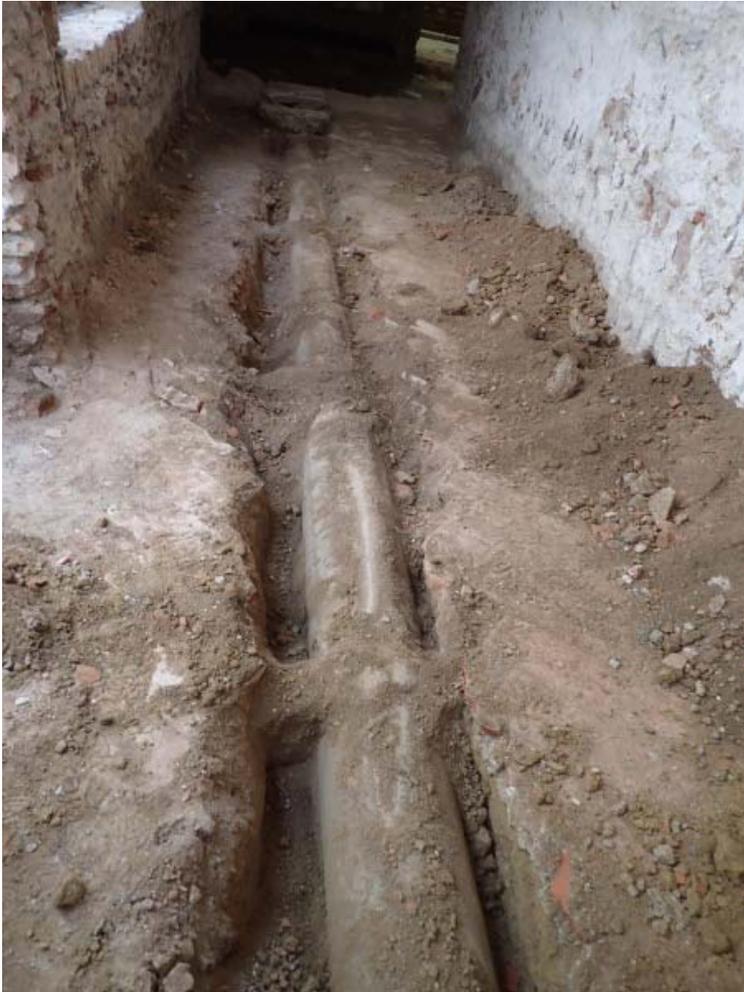
Fig. 10. Trabajos en la reposición de la línea de saneamiento principal.

La afeción de la excavación para saneo en el área de la galería consiste también en la retirada del suelo preexistente y la excavación de 25 cm.
