# ANUARIO ARQUEOLÓGICO DE ANDALUCÍA 2017

## **RESUMEN DE LA AAP SONDEO ARQUEOLÓGICO EN PASILLO DE SANTA ISABEL, 10. MUSEO DE COSTUMBRES Y ARTES POPULARES. MÁLAGA.**

**Resumen:** A continuación exponemos los resultados obtenidos en la intervención arqueológica desarrollada en el casco histórico de la ciudad de Málaga, en la que hemos podido documentar diversas fases ocupacionales, desde la última fase de ocupación islámica hasta época contemporánea.

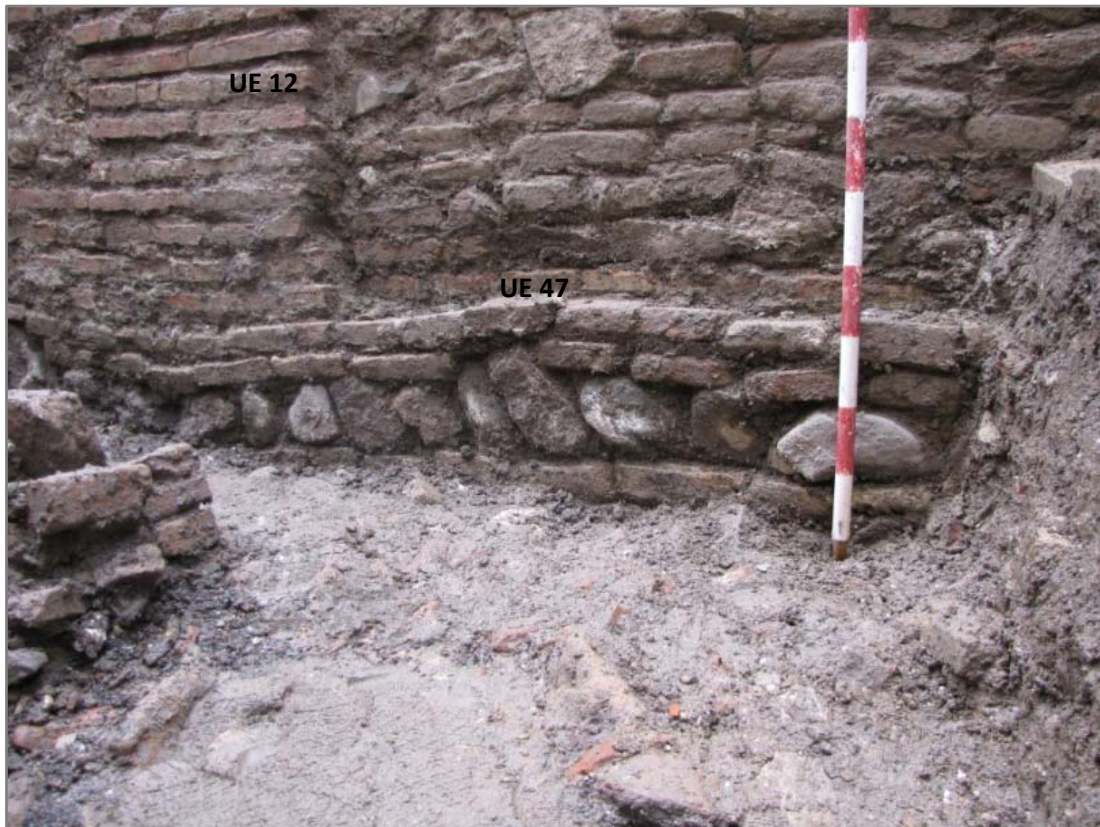
Otra de las estructuras adscritas a este momento cronológico, es la UE 47 (3.34 m.s.n.m.- Secuencia no agotada). Se localiza en el perfil Oeste del sondeo, bajo UE 12. Apenas pudimos documentar 30 centímetros de su alzado, lo que unido a que sólo la vimos en perfil, hace su interpretación bastante compleja. Obrada mediante la técnica de la mampostería concertada, alternando hiladas de ladrillo con hiladas de mampuestos dispuestos de forma inclinada.

UE 47 se encontraba amortizada por la construcción de UE 12 y colmatada por UE 45, tierra de matriz arcillosa que contenía una gran abundancia de materiales constructivos con cerámicas Nazaríes de última época.

Lám. 2 Alzado de UE 47 bajo UE 12

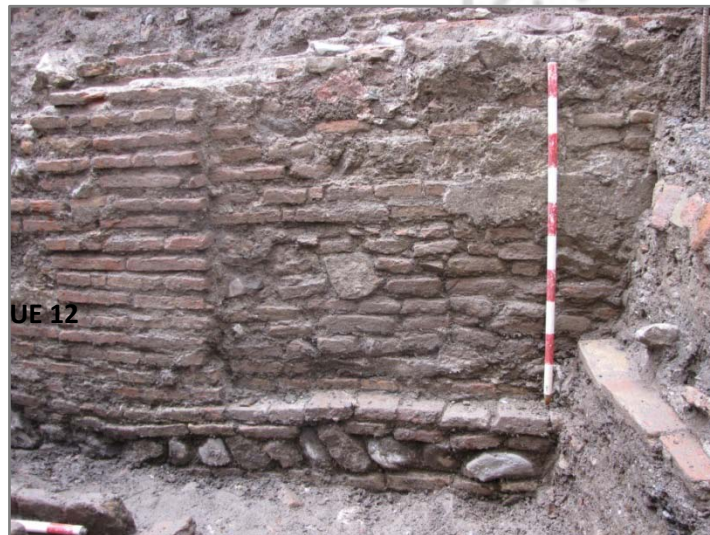
Lám. 3. Alzado de UE 12, amortizando a UE 47

UE 12 se construye amortizando a las UUEE 47 y 43, usándolas como cimentación y asiento. Se encuentra fabricada a base de ladrillos trabados con morteros, presentando restos de enfoscados en algunos de sus tramos.

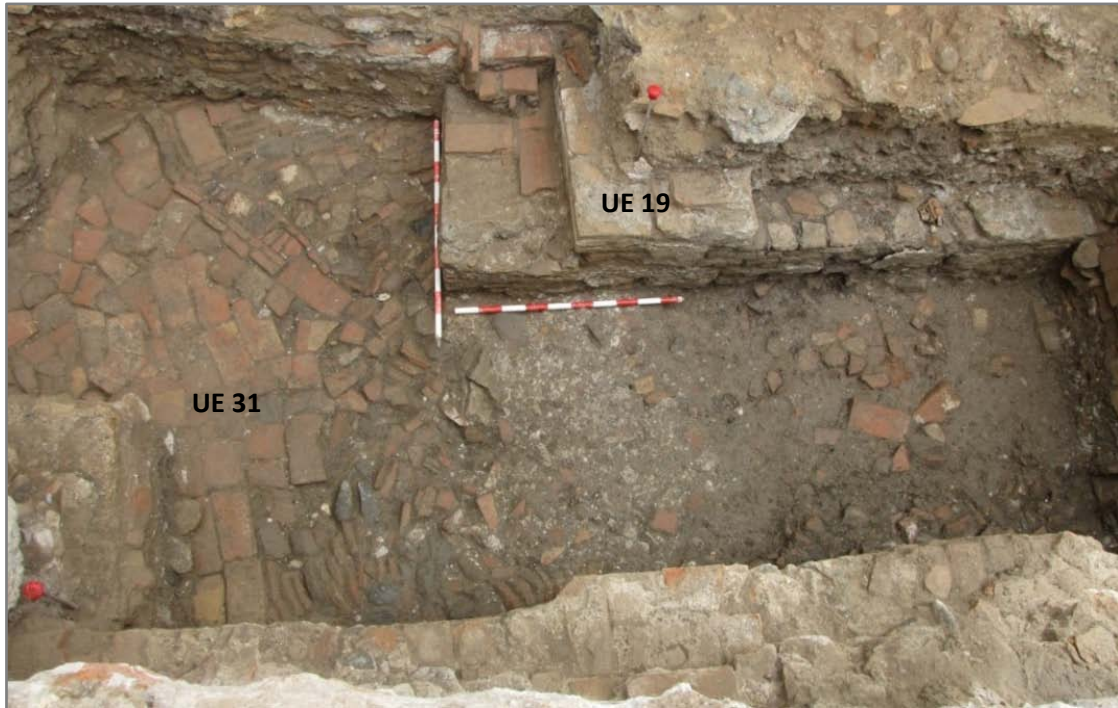
En esta fase, documentamos un primer nivel de pavimento (UE 31) asociado a una canalización que discurre por la zona central de la barrera, con caída al Sur. La canalización, UE 39 (3.31-3.16 m.s.n.m.), se construye reutilizando UE 49, que se rellena de ladrillo hasta alcanzar la cota necesaria.

Lam. 4 Planta de la Fase II.

A su vez, con la construcción de UE 39 también se rompen estructuras de la fase anterior (UE 40). La UE 39 se construye sobre un gran nivel de relleno compuesto básicamente por ladrillos y piedras, que hemos denominado UE 45 (3.2-3.16 (Buza al Sur)- Secuencia no agotada).

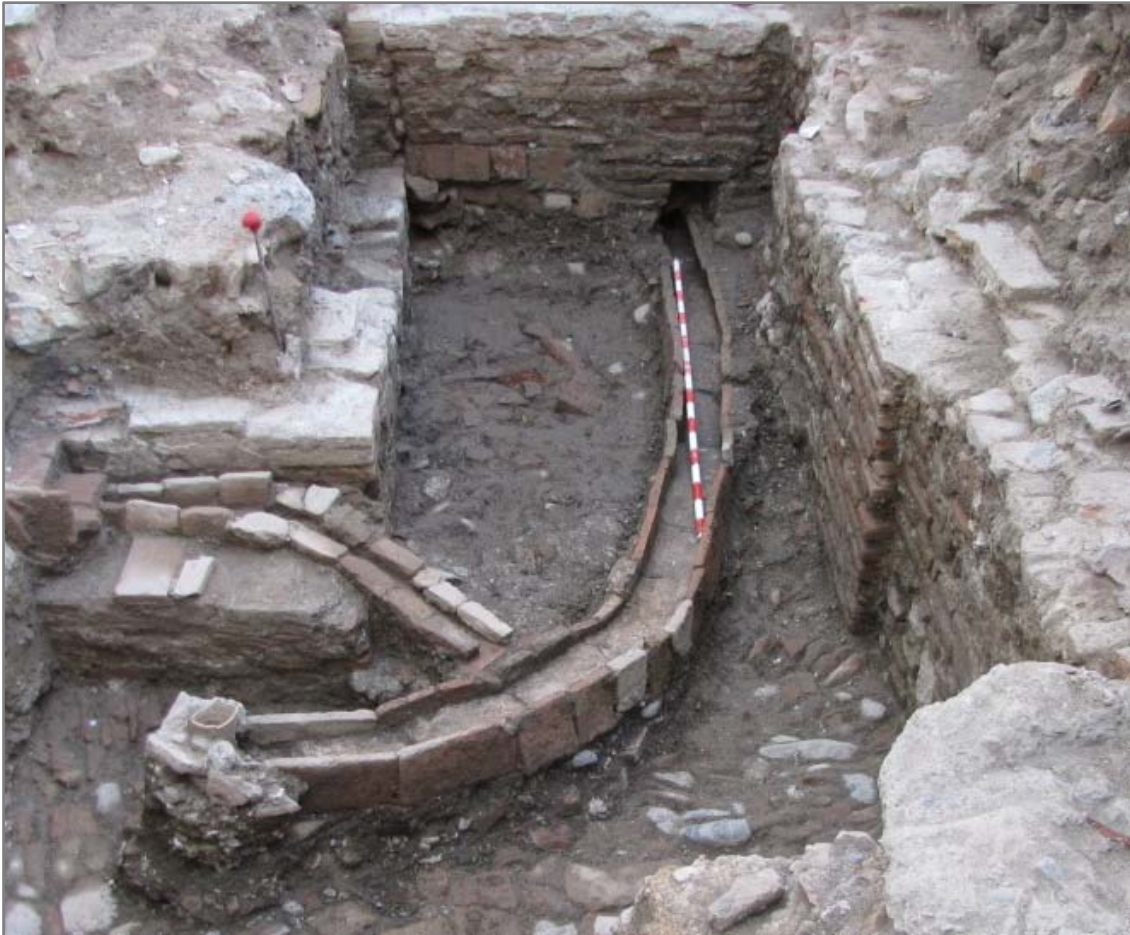
Lám. 6 Vista general de UE 26 desde el Norte

UE 26 está obrada con ladrillos, empleados tanto en la base, como en el alzado y cubierta de la estructura, sin mortero. En su interior, se han documentado materiales que nos fecha la amortización de la misma en el siglo XVIII.

UE 26 cae hacia el Sur, quedando parte de ella amortizada por la construcción de UE 4. Al Sur de esta estructura también hemos podido documentar la existencia de esta canalización y hemos comprobado que desemboca en UE 6.

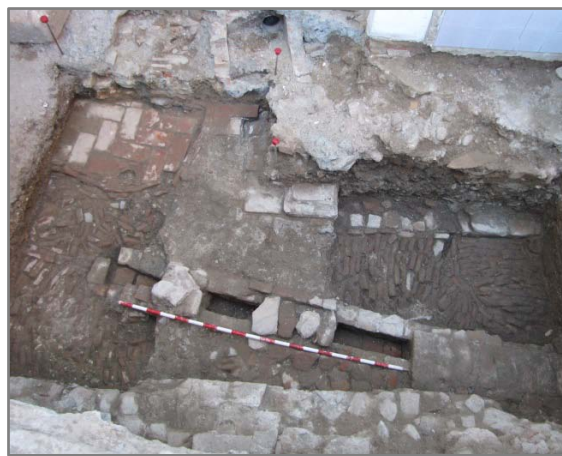
En esta fase asistimos al cambio de funcionalidad del espacio. Bajo UE 11, documentamos un nivel de relleno intencionado (UE 13), compuesto básicamente por fragmentos de morteros disgregados y materiales constructivos, que cubría una canalización. Se trata de la denominada UE 16 (4.17 m.s.n.m. Cota cubierta en la parte superior; 4.02 m.s.n.m. Cota cubierta parte inferior), canalización obrada en ladrillo

trabado con mortero. Conservaba algunos tramos de la cubierta original, realizada igualmente con ladrillos. Pudimos apreciar lo que parece una posible reparación posterior, en la que la cubierta estaba compuesta por mampuestos de diversos tamaños, que no se encontraban trabados con mortero.

UE 16 parte desde el Norte de UE 14, atravesándola y desarrollándose hacia el Sur, llegando hasta UE 4, estructura que atraviesa para ir a desembocar a otra canalización de perteneciente a la fase anterior (UE 26).

Lám. 8 UE 16
