# ANUARIO ARQUEOLÓGICO DE ANDALUCÍA 2016

## **ACTIVIDAD ARQUEOLÓGICA PREVENTIVA EXCAVACIÓN EN FINCA DE CALLE CORREO Nº 1 DE MEDINA SIDONIA (CÁDIZ)**

RESUMEN: La actuación arqueológica preventiva desarrollada en la finca nº 1 de la Calle Correo en Medina Sidonia, ha dado resultados negativos, habiéndose excavado la mitad de la parcela hasta una profundidad de 1,50 metros, sobre niveles de colmatación de origen moderno-contemporáneo.

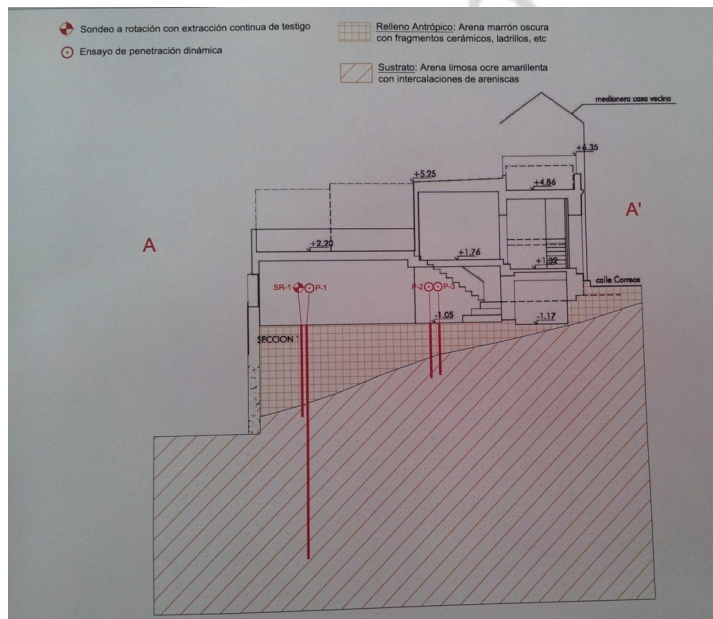
Lám. I. Perfil geotécnico.

De acuerdo con el proyecto arquitectónico, la rehabilitación consistirá en la reestructuración interior de espacios y mejora de habitabilidad. Las remociones de tierra se hacen necesarias en la mitad oeste de la finca, al proyectarse el derribo de las construcciones existentes en este sector, realizándose una nueva cimentación a base de losa de hormigón armado, que ha precisado de un rebaje del terreno de 1,50 m. desde la rasante de la solería preexistente (situada a -1,00 m. con respecto al nivel de la calle en la entrada de la finca). Esta estructura soportará en planta baja un área de dormitorios y aseos, y en la planta primera una piscina, terraza y porche. Es en esta mitad trasera en donde los estudios geotécnicos realizados por la empresa Arcotierra, S.L. detectaron mayor potencia de suelo antropizado, en orden decreciente desde el muro medianero

trasero en dirección a la C/ Correo (rellenos entre el terreno geológico y el pavimento actual de la casa en la zona cercana a la medianera trasera, compuesto por “...una solera de hormigón de 15 cm., seguido de una capa de arena marrón oscura con restos de cristales, ladrillos, restos cerámicos e indicios de moteado negruzco. A partir de 2,40 m. pasa a ser una arena con indicios de limo e indicios de carbonatos duros con restos cerámicos y ladrillos... Bajo el suelo antropizado, aparecen el sustrato de la zona. Son unas arenas limosas de color ocre-amarillento. Este nivel se reconoce en el sondeo desde una profundidad de 3,50 m.)”. Una segunda unidad de excavación la compone la caja excavada en el patio cubierto de la finca, que contendrá un depósito de agua de la piscina, con unas medidas de 1,5x2,5 m. y 2,00 m. de profundidad desde la solera actual. Y una tercera unidad de excavación compuesta por un pozo-registro de recogida de aguas de la vivienda, situado en la parte central norte frente a la entrada, y zanja desde éste al pozo de saneamiento público localizado junto al acceso de la finca para instalación de tubo de evacuación, alcanzándose los 1,50 m. en el pozo-registro.

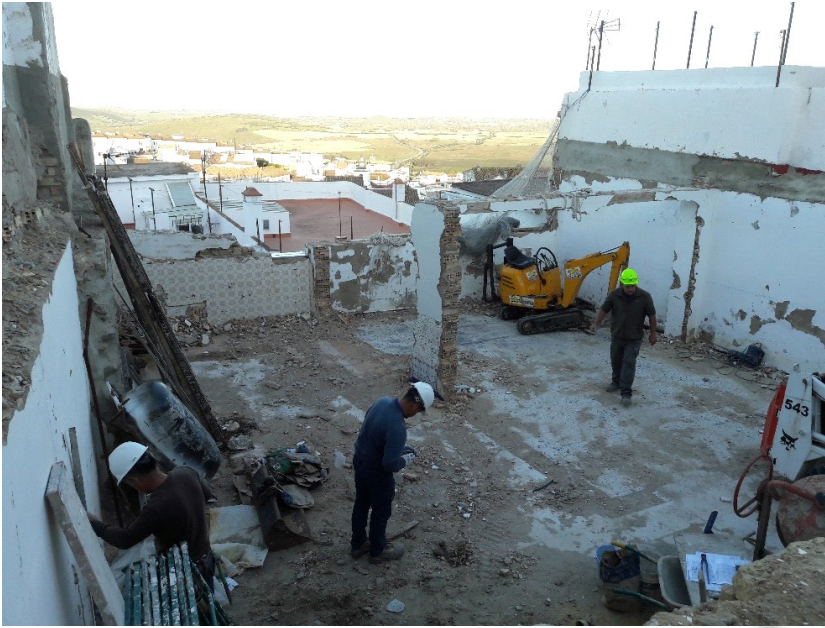
Fig. 1. Espacio afectado por la intervención arqueológica.

Ocupa la mitad oeste de la finca, en la que estaba previsto el rebaje del terreno para la realización de la losa de hormigón armado, con una superficie de 50 m<sup>2</sup>, la profundidad alcanzada en todo el sector desde la solería preexistente, situada a -1 m. con respecto al punto 0 localizado en la rasante de C/ Correo en el ángulo derecho de acceso de la finca, ha sido de 1,50 m.

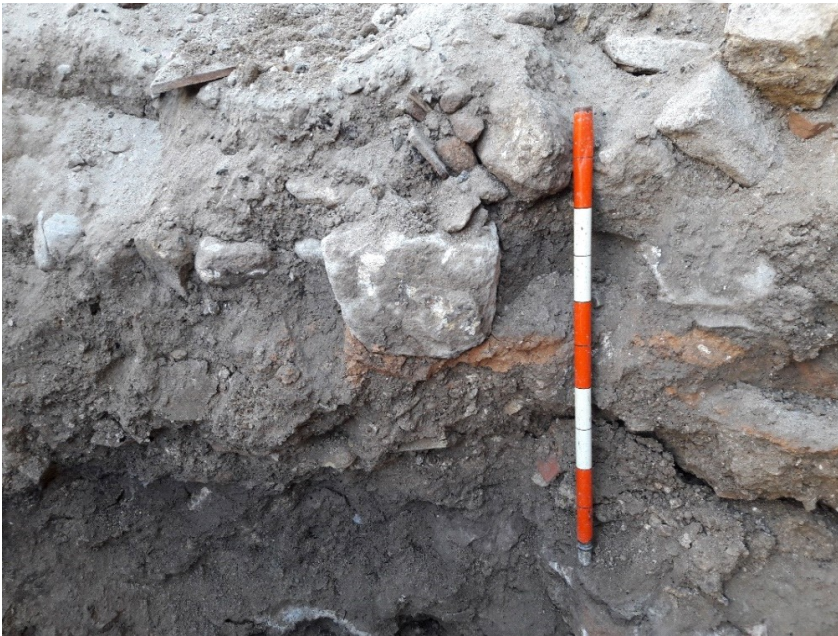
Fig. 2. Sector 1, detalle de empedrado.

cubierto por la solería contemporánea, y atravesado en su parte superior conservada por tubería de cemento, con restos de un brocal cerámico, paredes de fábrica de piedras irregulares de mediano tamaño, colmatado de tierra y piedras a partir de la cota -2,50 m. (presentaba libre de colmatación una altura de 1,50 m. desde la solería que cubría la boca del pozo); también se detecta en varias zonas puntuales restos de un pavimento empedrado con bolos de mediano tamaño, en torno a la cota -2 m.

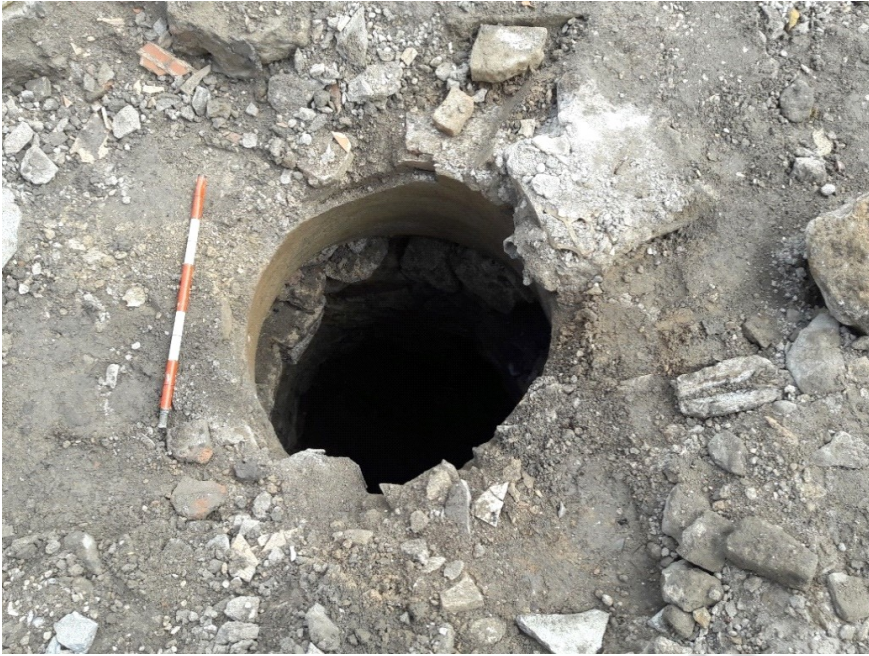
Fig. 3. Sector 1, pozo.

- Asegurada con las operaciones descritas la estabilidad y consolidación de las medianeras en sus partes más sensibles, se acomete la excavación del resto del área con cimentación de solera de hormigón, cuyas medidas han sido de 8,30x3,50 m., manteniendo la profundidad a la cota -2,50 m. Repite los mismos niveles moderno-contemporáneos de los anteriores; y como elementos estructurales aparecen restos de la cimentación de habitaciones de la remodelación de la finca de la segunda mitad del siglo XX; un pozo amortizado en el siglo XX,

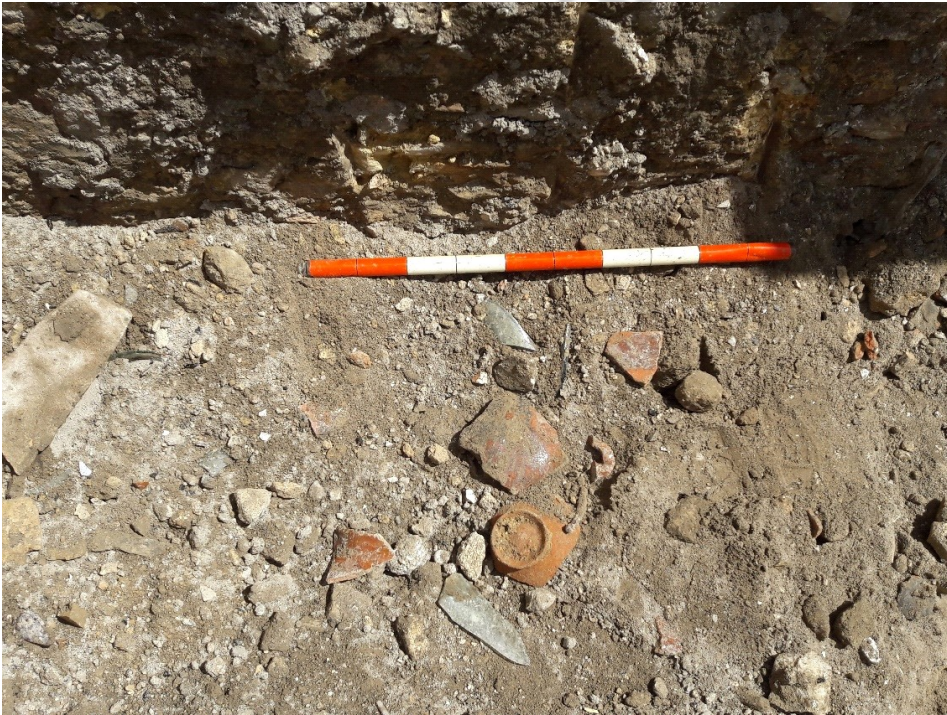
Fig. 4. Sector 1, detalle de vestigios de materiales muebles.

2º. Los niveles alcanzados, así como las estructuras constructivas detectadas se corresponden con ocupación antrópica de este espacio que no va más allá del siglo XIX, a juzgar por los escasos y poco significativos materiales muebles (fragmentos cerámicos de vasijas vidriadas meladas de factura local, fragmentos de vidrios de botellas y elementos

metálicos de motocicleta, cama...) y los restos de las fábricas constructivas (ladrillos, morteros de cal y cemento, lajas y mampuestos de piedra). Tan sólo en el Sector 2 se alcanza el terreno geológico, que se sitúa a la cota -3 m. (cota 0 situada en la entrada de la finca, en la misma rasante de la calle), en el resto de los espacios excavados no se agotan los niveles antrópicos.

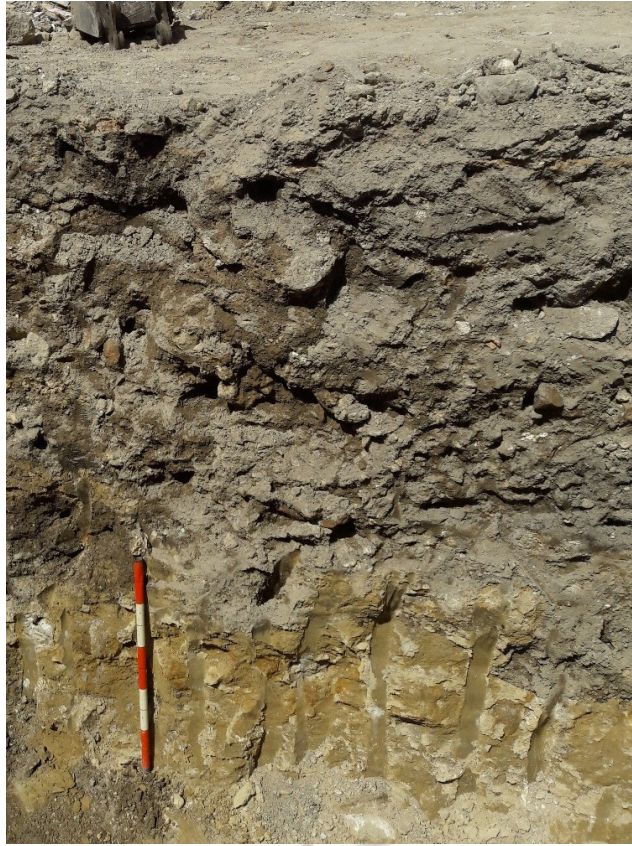
Fig. 5. Sector 2, perfil este, con nivel geológico (marga amarillenta).

Para la instalación de un depósito de agua que formará parte de la infraestructura de la piscina que está previsto construir en la primera planta, también se hace necesario realizar una excavación de un área de 1,50x3,50 m., cuya profundidad llega hasta la cota -3,00 m., y que se sitúa en el centro de la finca a continuación del Sector 1. Repite las unidades estratigráficas moderno-contemporáneas presentes en el resto de la parcela, si bien en este caso se alcanza el terreno geológico estéril a la cota -2,20 m.

U.E. 9	Nivel de tierra marrón oscuro, piedras de mediano tamaño y con algunos materiales constructivos sueltos (ladrillos toscos y morteros de cal disgregados), presente en todos los espacios excavados. Potencia: 1,12 m.
U.E. 11	Terreno geológico, marga homogénea y compacta de color amarillento. Sólo se localiza en el Sector 2, a partir de la cota -2,20 m., alcanzándose los -3,00 m.
