ANUARIO ARQUEOLÓGICO DE ANDALUCÍA 2017

ACTIVIDAD ARQUEOLÓGICA PREVENTIVA EN CALLE RELATOR Nº 62 DE SEVILLA

RESUMEN

La Actividad Arqueológica Preventiva desarrollada en la parcela se asociaba a las “Obras proyectadas de nueva planta para edificio de viviendas plurifamiliar destinado a cinco viviendas y oficina entre medianeras en calle Relator, 62 de Sevilla”, promovidas por PETROITÁLICA, S. L.

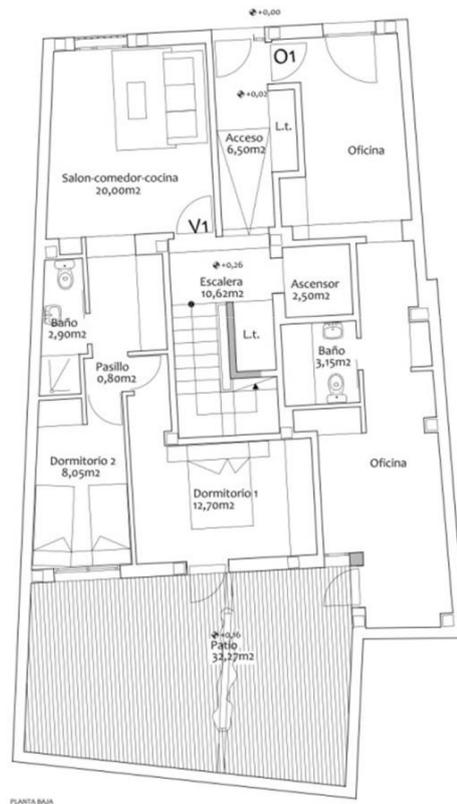
FIG.2. Proyecto de obras. Planta baja.

El proyecto contempla la instalación de un ascensor, que ocupa una superficie de 4 m² y afecta hasta una profundidad de 1,70 m desde la rasante de calle (FIG.2).

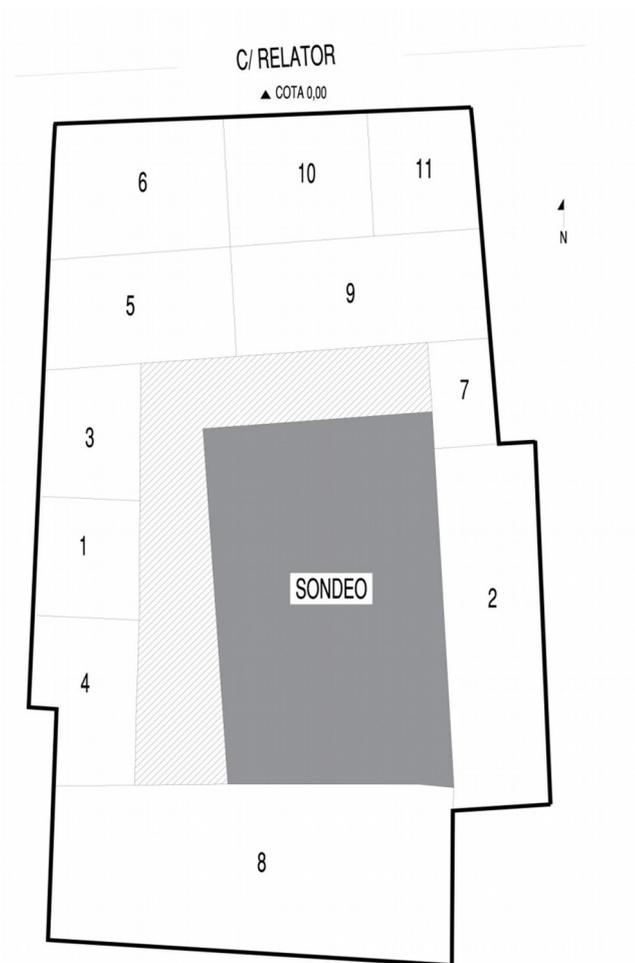
FIG. 3. Numeración de bataches en función del orden de apertura y ubicación del sondeo manual. La superficie rayada fue objeto de excavación mecánica no inserta en ningún batache.

La excavación y ejecución de la segunda fase, se ejecutó por bataches con objeto de tomar precauciones en torno a los cimientos de muros a conservar y a medianeras no eliminadas. Durante la ejecución de los trabajos se aplicaron medidas correctoras por parte de la dirección facultativa de las obras, en función de las medidas de seguridad lo que implicó la ejecución de un total de 11 bataches de medidas dispares dependiendo de las particularidades de cada zona (FIG.3.)

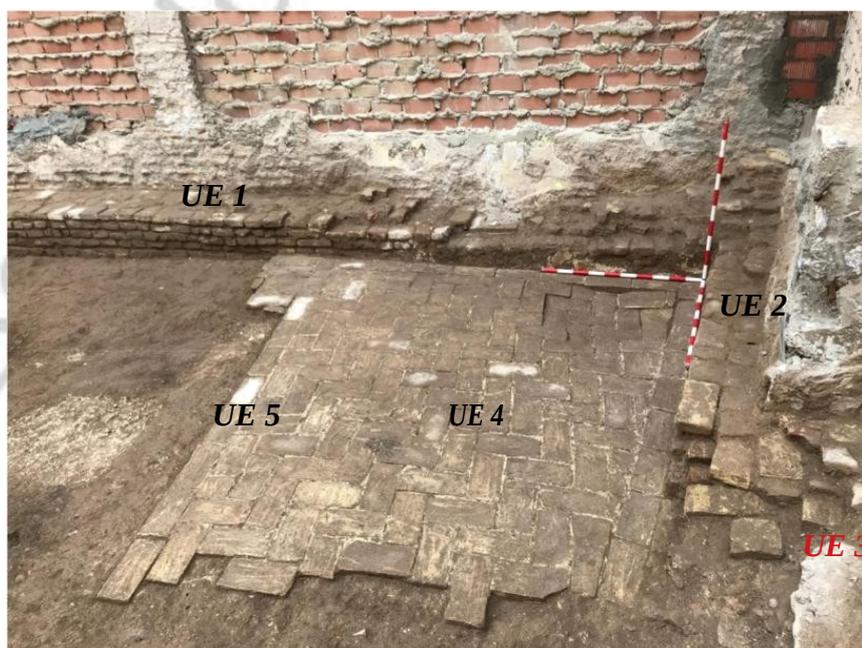
LAM.1. Imagen del pavimento a la palma conservado (UE 4) y de los muros asociados (UU.EE. 1, 2 y 3), sobre los que apoyaban las medianeras demolidas.

En el resto del solar, las estructuras asociadas a esta fase se encontraban desaparecidas, probablemente debido a los procesos constructivos del siglo XX que establecen una diferencia de cota entre la mitad sur y norte de la parcela, que en algunos casos supera los 0,30 m de potencia sobre la cota actual de acerado (cota 0) en la mitad sur. Únicamente se ha documentado parte de la línea de fachada vinculada a este periodo, formada por los muros UU.EE. 102 y 97, que en su fábrica alternan el uso del ladrillo con la reutilización de sillares romanos. No descartamos no obstante que estas alineaciones sean bajomedievales. Se localizaron bajo la línea de fachada eliminada con anterioridad a la actividad arqueológica, a -0,38 m bajo la rasante de referencia. Otras estructuras vinculadas son el umbral de pizarra UE 95 y el muro UE 96, El primero, marca la cota de uso del momento en -0,48 m, lo que indica una diferencia de piso entre la mitad norte y la sur (a +0,07 m) y razón de peso para pensar que se trata de reutilizaciones de muros previos. El segundo es una alineación probablemente previa a UE 97 que parece disponerse en sentido norte-sur, hacia el vial de Relator, lo que indicaría un retranqueo de la fachada o una edificación diferente con desarrollo hacia el norte (LAMS. 1 a 4).

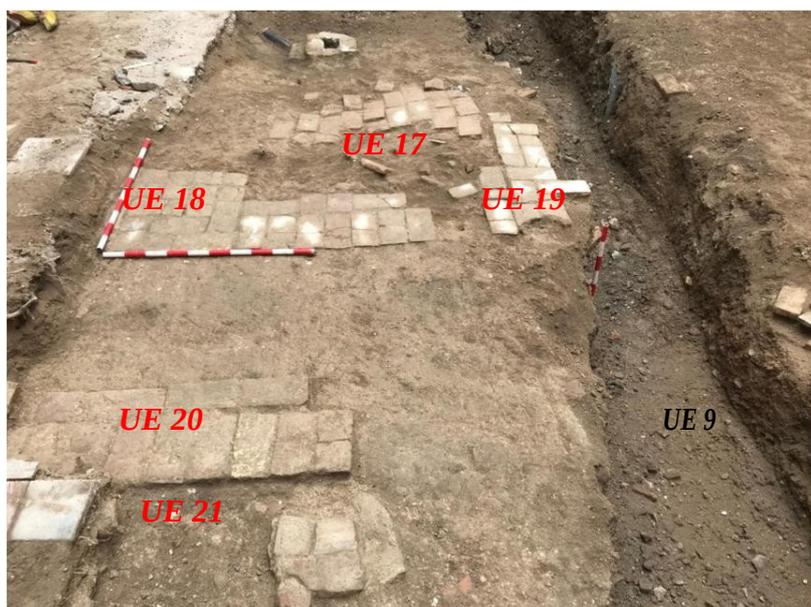
LAM.2. Vista de las estructuras de la fase 1. Pavimentos (UU.EE. 17,18 y 19), muro de ladrillos UE 20 y del cemento adosado a éste (UE 21). Estos últimos conformarían la cimentación de la escalera de subida a la primera planta. A la derecha de la imagen, la zanja UE 9 de saneamiento, datada en la segunda mitad del siglo XX, que atraviesa el solar de sur a norte con una anchura media de 1 m.

Otras estructuras vinculadas a esta fase son las UU.EE. 17, 18 y 19. Se trata de pavimentos de ladrillos dispuestos en distinta disposición que configuran dos espacios

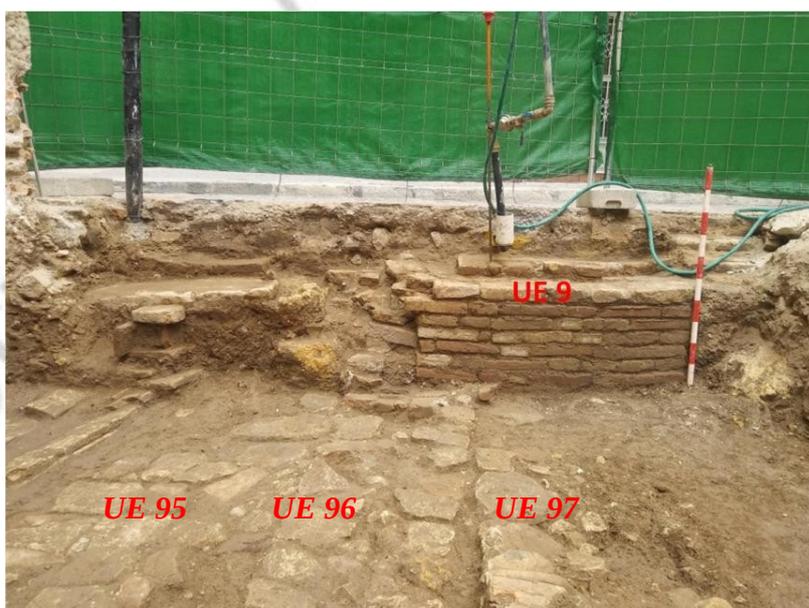
LAM.3. Imagen desde el sur de la línea de fachada y estructuras previas. Bajo el umbral UE 97, en perfil, se observa una canalización de desagüe realizada con ladrillos.

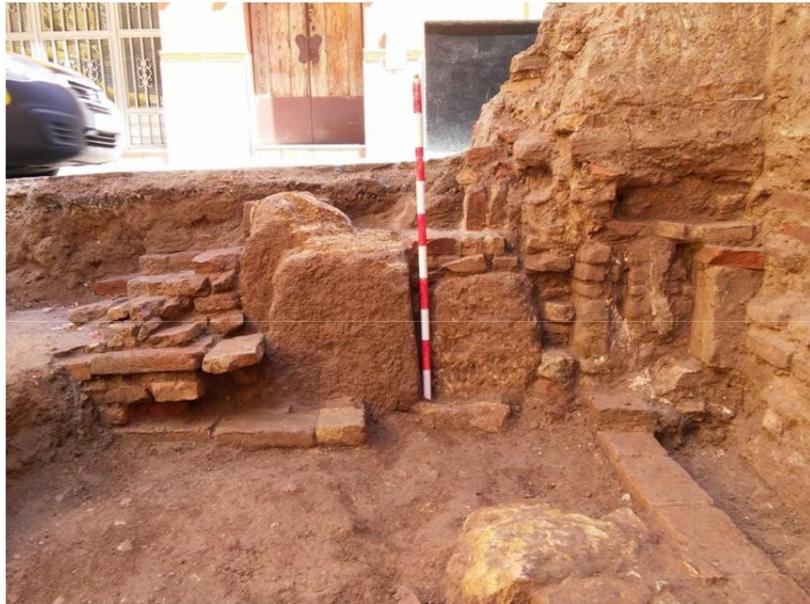
LAM. 4. Imagen de la línea de fachada en su extremo este. Se aprecia el muro mixto UE 102. En su fábrica incluye sillares romanos, uno de ellos con jamba, localizado a - 0,40 m de la rasante.

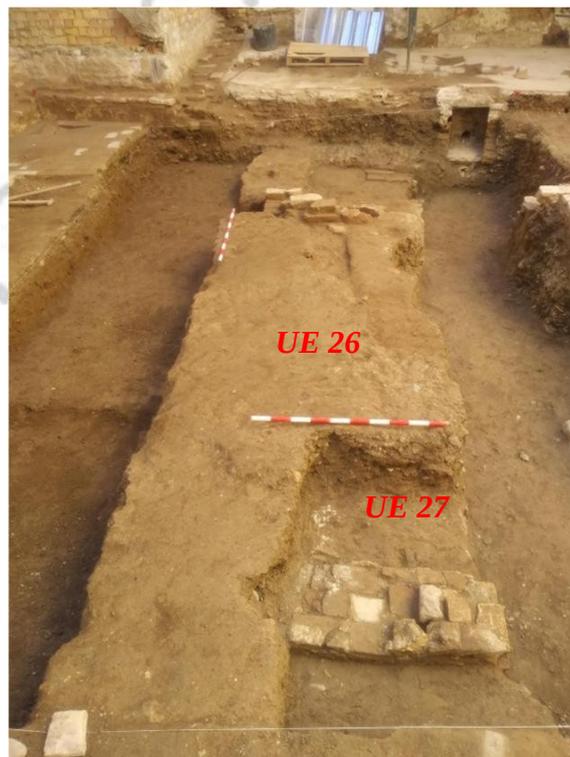
LAM. 5. Vista desde el norte de las fosas de expolio UE 26 y 27

Otros elementos vinculados a esta fase son zanjas de expolio de los muros bajomedievales, como las UU.EE. 26, 27 ó 40, que profundizan en algunos casos hasta rebasar los 0,65 m con respecto a la cota de referencia (LAM. 5).

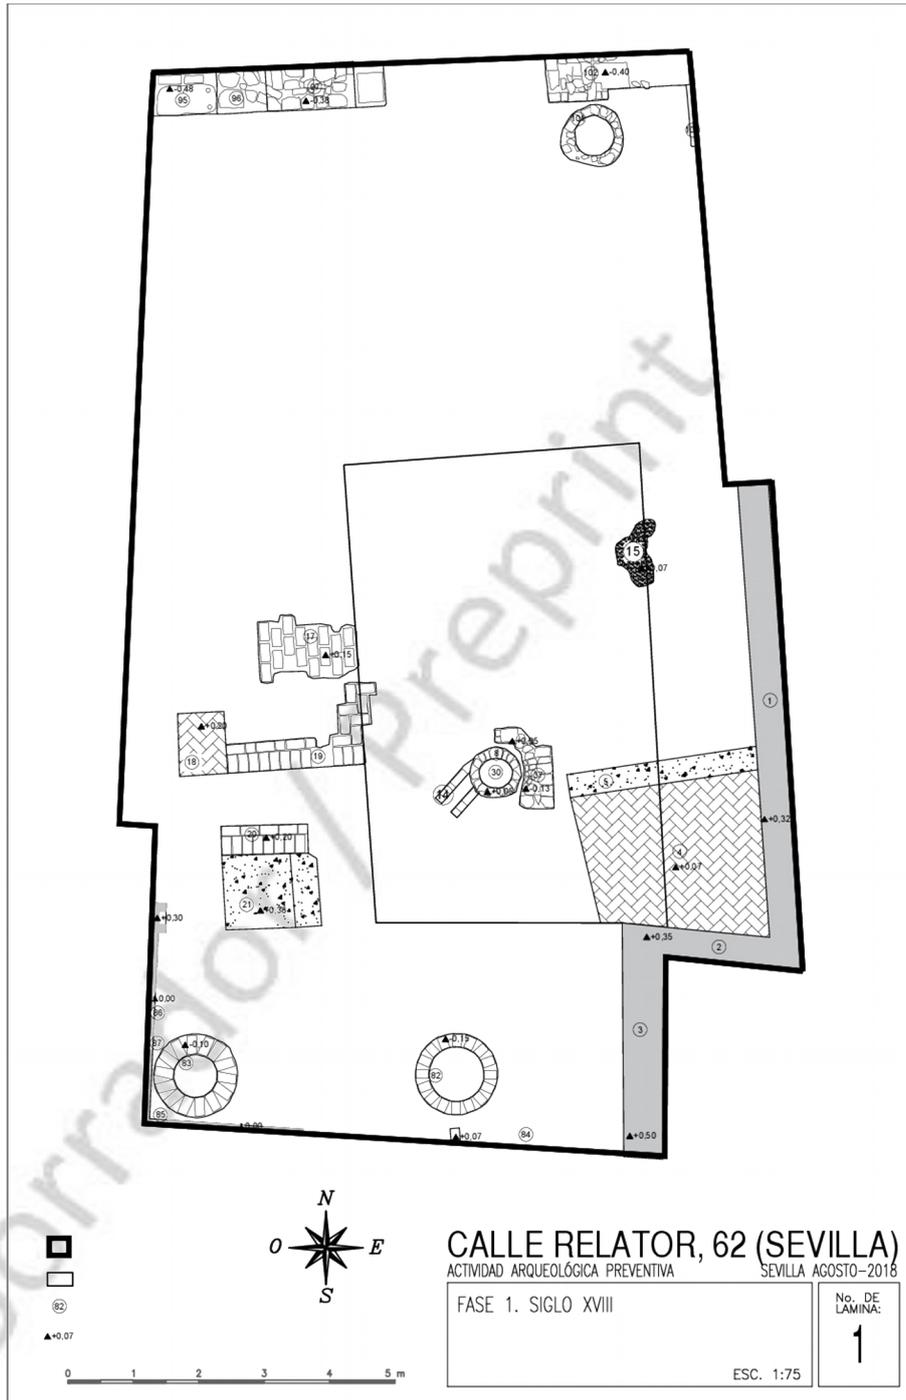
FIG. 4. Fase Siglo XVII-XVIII.

FASE I. SIGLO XVIII (FIG. 4)

Fruto del rebaje citado se documentó la primera planta, cuyos restos corresponden a una vivienda datada entre la segunda mitad del siglo XVII y la centuria posterior. Aunque la planta se encuentra alterada por intrusiones adscritas a la segunda mitad del siglo XX (arquetas y tuberías de saneamiento UU.EE. 9, 10, 11, 12), aún se reconocen diversos elementos que articulan partes de una antigua vivienda datada en las fechas referidas y que en líneas generales mantiene la configuración de la parcela actual, tal y como se deduce de la existencia de los muros medianeros UE 1, UE 2, en el límite oriental y UE 84 y UE 85, en el meridional y occidental, respectivamente. La diferencia principal reside en la mitad del flanco occidental, donde es posible que la vivienda del siglo XVIII se extendiese hacia poniente, bajo el actual número 64, puesto que no se han detectado alineaciones relacionadas bajo las medianeras actuales. Asociado a estas alineaciones y con cota de uso a +0,07 m con respecto a la cota 0 se dispone el pavimento a la palma UE 4, que parece responder a un ámbito abierto que se cerraría por el norte con otro muro del que sólo nos queda parte del cimiento (UE 5). Por el lado oeste se encuentra alterado por la existencia de un pozo de agua del siglo XIX (UE 8) y por las infraestructuras de saneamiento mencionadas anteriormente. Probablemente este espacio de patio o de uso secundario empataría con la estructura UE 21, situada junto a la medianera oeste y que configura parte de una caja de escalera, lo que indica la existencia de al menos una planta más. Confirman esta función de patio trasero la existencia de otros dos pozos negros localizados en el batache 8 (UU. EE 82 y 83), junto a la medianera sur (UE 84), y en la esquina suroeste respectivamente, ambos a cotas similares, en torno a -0,10 de la cota 0, dispuestos bajo la losa hidráulica de la casa del siglo XX.

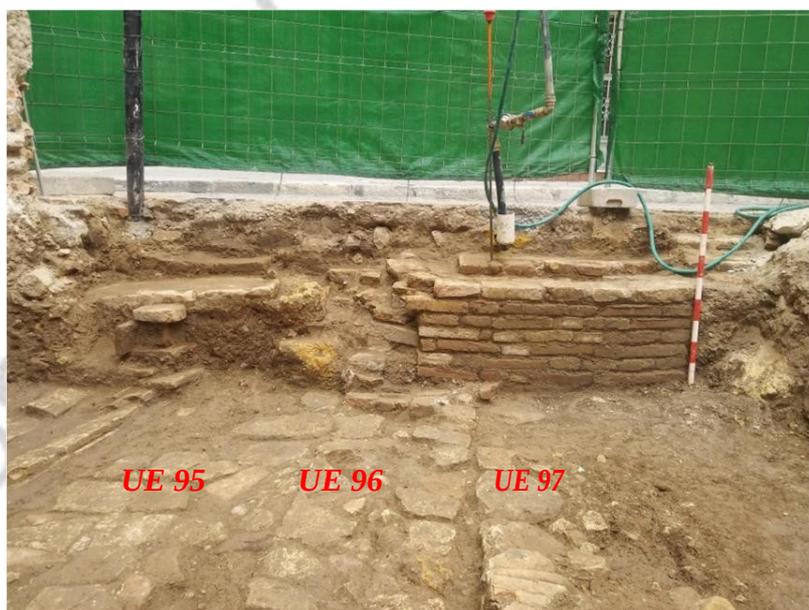
LAM. 6. En la imagen, línea de fachada hacia el vial de Relator.

Como comentábamos en la fase 1, algunas de las estructuras que perviven hasta esas fechas tienen su origen en este momento. Se trata de las alineaciones de fachada UE 96, 97 y 102, que como veíamos, alternaban fábrica de ladrillos con sillares de origen romano y cuya cota de uso venía marcada por el umbral UE 95, a -0,48 m en relación a la cota 0. Este hecho, podría indicar la pervivencia de los viales al menos desde la baja edad media, entendiendo que en época mudéjar lo más habitual, en función de las intervenciones del entorno analizadas es la continuidad de las alineaciones, al menos en líneas generales desde fases islámicas, cuando no romanas (LAM. 6).

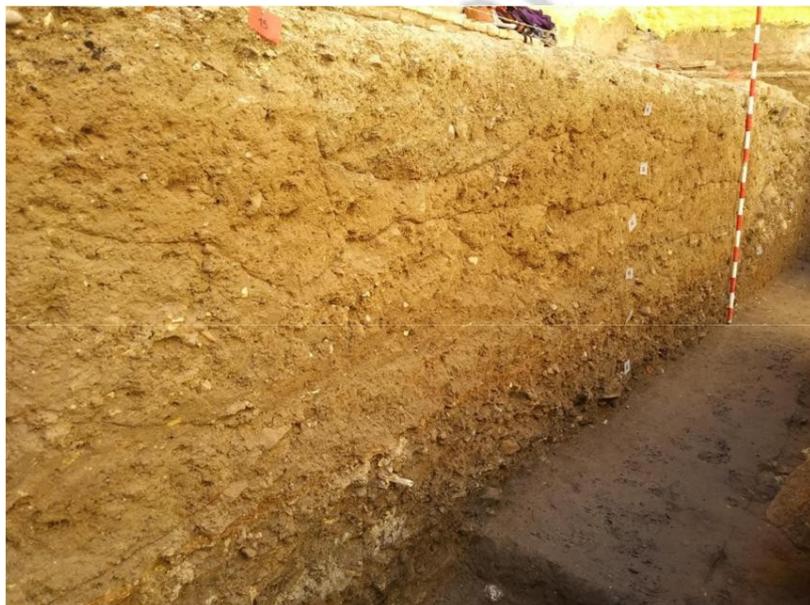
LAM.7. Vista del perfil este del sondeo estratigráfico. En él se pueden observar los depósitos de basura

En el caso que nos ocupa, son escasas las construcciones documentadas en época islámica, pero, no obstante existen algunas, datadas en fase almohade. Es probable que esta edificación se arruinara en la segunda mitad del siglo XIII y fuera necesario reedificar a principios del siglo XIV, momento al que corresponden la mayoría de las estructuras analizadas. Apoyan esta hipótesis abundantes vertidos de basura datados a principios del siglo XIV sobre los que se erige la nueva construcción y que suben la cota de uso en algunos casos más de 0,90 m. Algunos de estos vertidos podrían estar relacionados también con expedientes de saqueo previos a la construcción de la vivienda mudéjar (UU.EE. 41, 42, 48, 60, 62 y 66) (LAM.7).

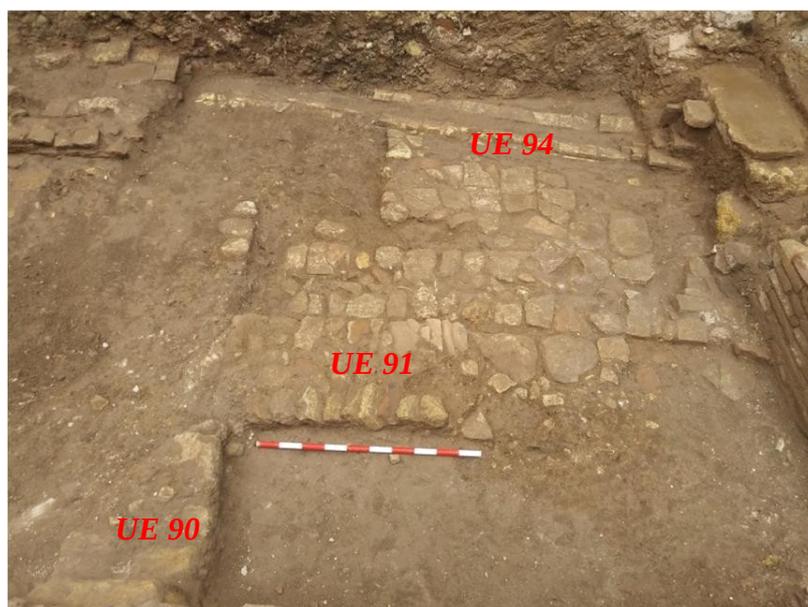
LAM 8. Estructuras asociadas al etapa mudéjar

El primer ámbito documentado lo conforma un espacio de planta rectangular que conformaría una primera crujía, delimitada por los muros UU.EE. 90, 91, 97, 99, 102 y 103 con unas dimensiones aproximadas de 4,70 m en sentido este-oeste y 2,70 m en sentido norte-sur y unas cotas superiores que oscilan entre los -0,38 m de UE 97 y - 0,71 m de UE 91 (LAM.8). Sin embargo, no se ha detectado ningún nivel de uso asociado a estas alineaciones que nos den una pista sobre si se trata de un ámbito abierto o cubierto. No obstante, la existencia del pozo de agua UE 105, asociado a la reforma UE 106 del muro UE 99, indica que se trata de un patio. Tampoco se han documentado vanos de paso en ninguna de las estructuras por lo que es de suponer que la cota de uso se encontraba a un nivel superior no conservado.

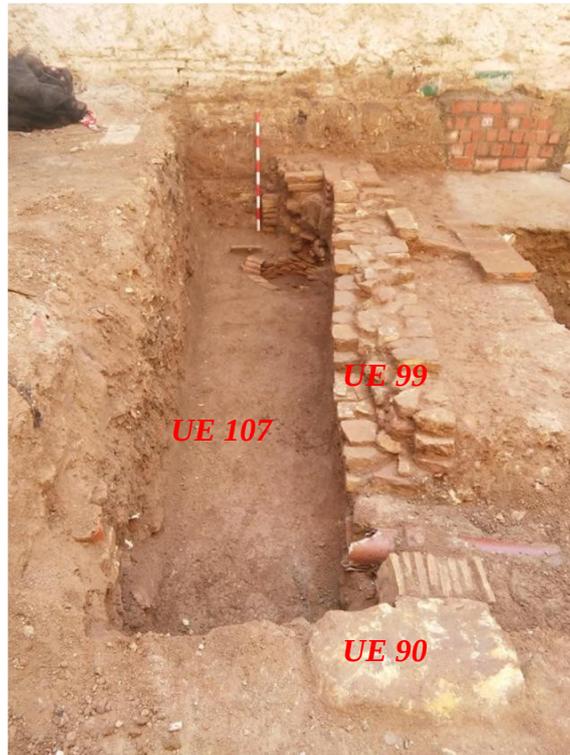
LAM.9. Vista desde el oeste de los muros UE 90 y 99 y del pavimento UE 107.

Adosado al muro que limita la crujía por el sur (UE 99) si se han documentado dos pavimentos de ladrillo (UU.EE. 107 y 108), sobre cama de argamasa pobre en cal, de 0,29 x 0,19 m a una cota de -0,53 m que correspondería a la siguiente crujía de la vivienda, pero del que solo se han atestiguado una superficie pavimentada de 1,29 m x 3,06 m. (LAM 9). Como hipótesis planteamos la posibilidad de que los límites de este ámbito los conformen los muros UE 30, por el sur y UE 88 por el oeste. A este último se asocia otro pavimento encachado de ladrillos, localizado a la cota superior -0,86 m, lo que implica una diferencia de altura sustancial y puede que corresponda a un espacio diferenciado del anterior. La anchura de esta segunda crujía sería de 2,65 m, existentes entre los muros UU.EE. 99 y 30.

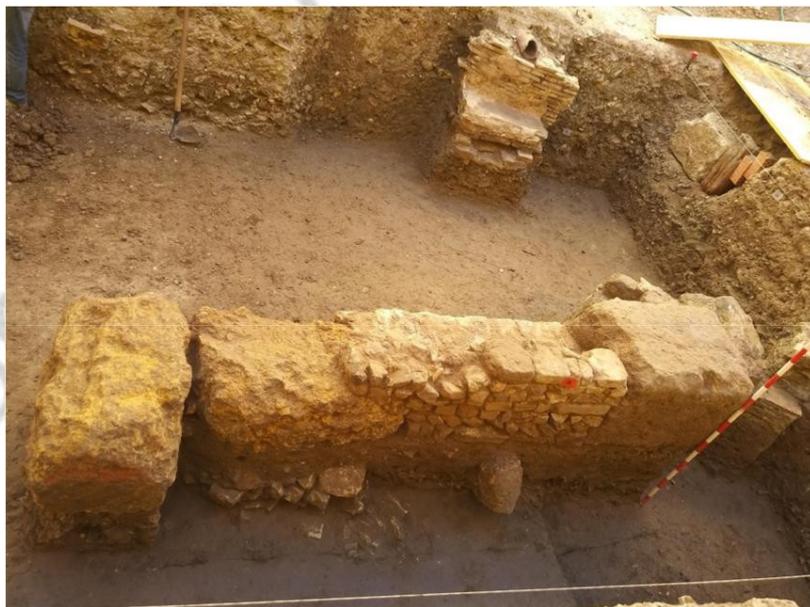
LAM.10. Vista desde el este del muro UE 45.

Un tercer ámbito, de planta rectangular, vendría definido por los muros UU. EE. 45, 78 y 56, que conformaría un espacio de 2,25 m de anchura (este-oeste) y 6,60 m de longitud (norte-sur), del que también desconocemos la cota de uso. No obstante, las alineaciones se documentan en torno a la cota -0,40 m de profundidad relativa (LAM.10 Y 11).

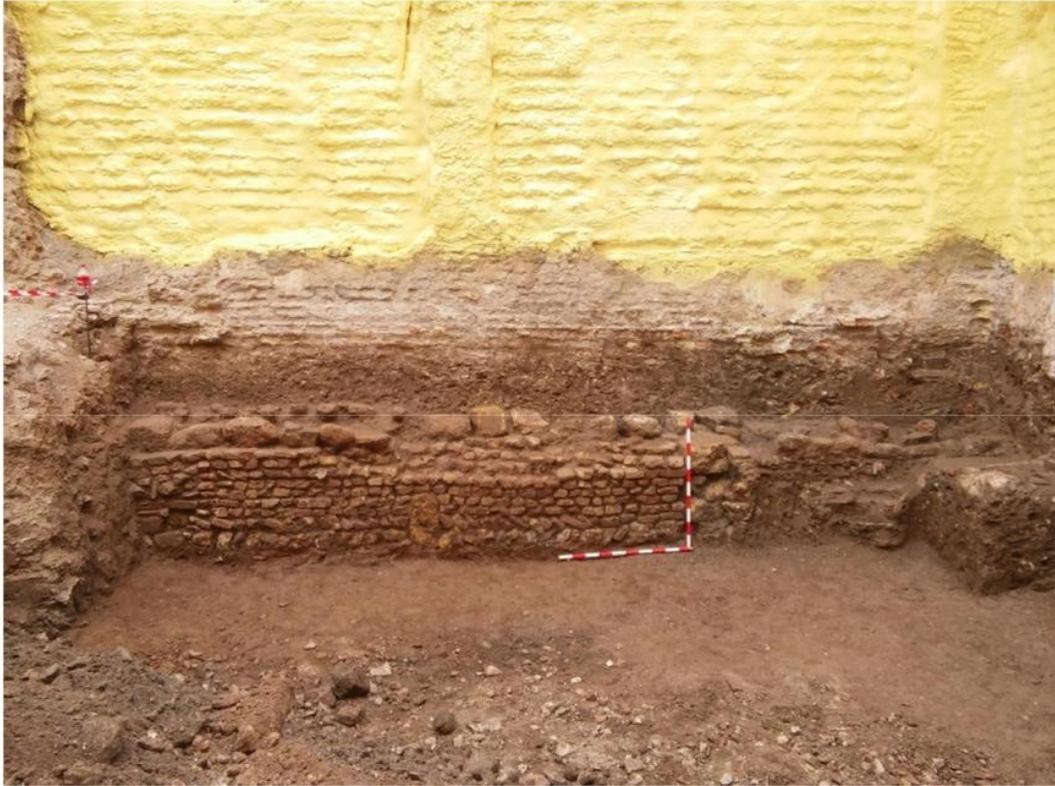
LAM.11. Vista desde el oeste del muro UE 78

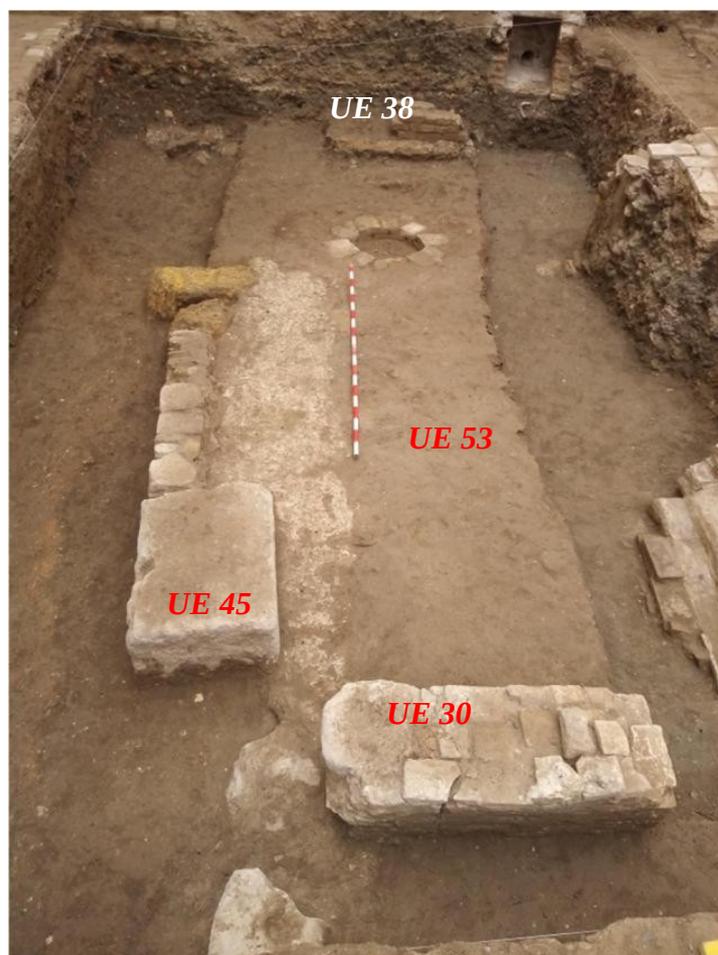
LAM. 12. Imagen tomada desde el norte del ámbito formado por los muros UU.EE. 30, 45 y 38. Asociados a los mismos, los pavimentos UU.EE. 53 y 55.

Un cuarto espacio, localizado en el área central de la parcela estaría delimitado por los muros UU.EE. 30, 38 y 45, como límites norte, sur y este, respectivamente, del que sólo disponemos de una medida entre las dos primeras alineaciones (5,50 m). En este caso, se ha documentado un pavimento tipo dess (UE 55), adosado al muro UE 38, al sur, a la cota -0,65 m. (LAM.12).

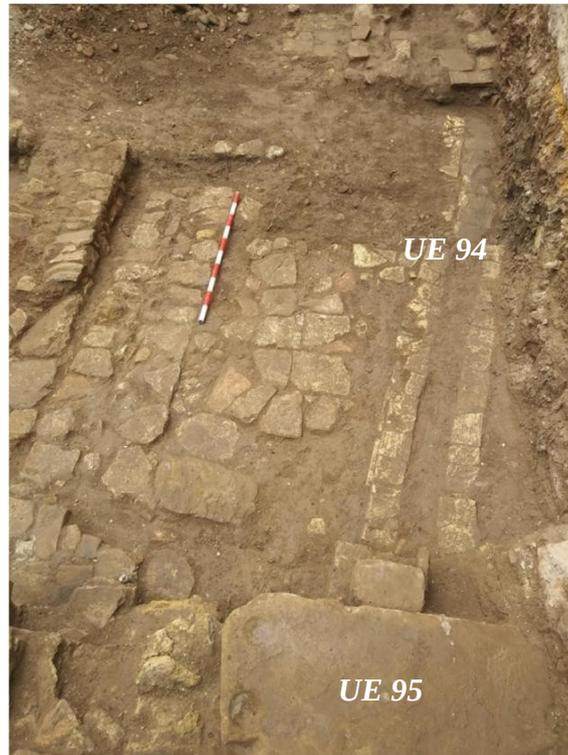
LAM. 13. Imagen tomada desde el norte del umbral UE 95 y de la canalización de desagüe existente bajo él.

En la esquina noroccidental de la parcela se documentaron otras estructuras vinculadas a este expediente constructivo, que indican un desarrollo de la edificación hacia el lado de poniente. Se trata de la línea de fachada constituida por los muros UU.EE. 96 y 97, que mantienen la misma alineación actual, continuando con el citado UE 102. Asociado a estos, se registró un umbral de pizarra con dos goznes circulares (UE 95), que serviría de acceso desde el vial hacia el interior de la vivienda. Bajo este se documentaron dos canalizaciones de desagüe superpuestas (UU.EE. 94 y 113), realizadas con ladrillos y con pendiente descendiente hacia el sur (LAM. 13).

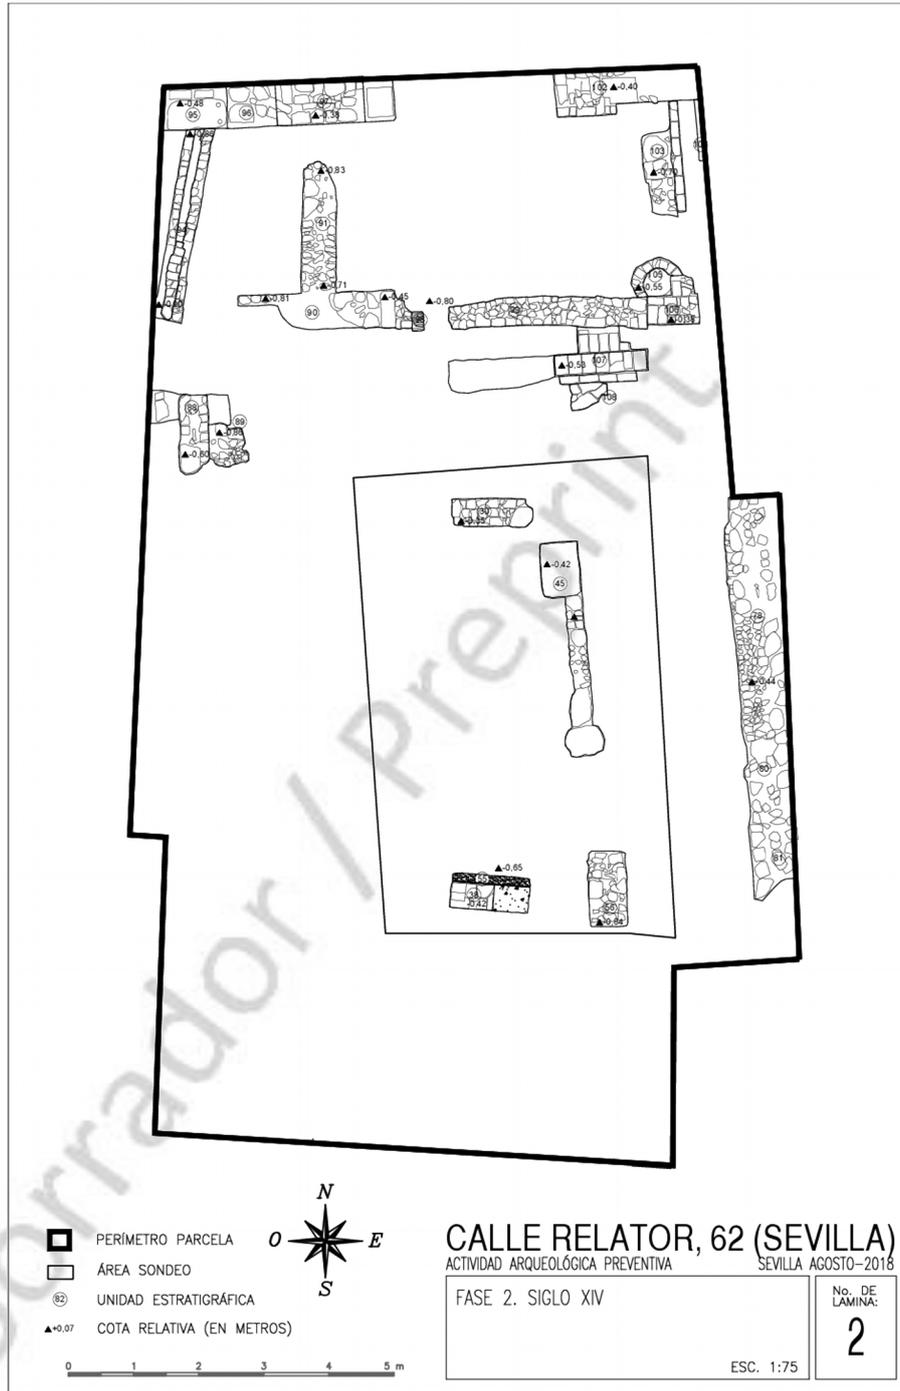
FIG. 5. Fase mudéjar.

FASE 2. SIGLO XIV (FIG.5)

Con respecto a las fábricas murarias podemos inferir que en casi la totalidad de los casos se emplea la misma técnica, consistente en la combinación de ladrillos de modulo dispar (el más abundante es el ladrillo de 0,28 x 0,145 x 0,04 m), ripios y mampuestos

Con longitud conservada variable, podemos afirmar que la anchura media de las construcciones analizadas se encuentra en torno a los 0,55/0,60 m, para los muros de compartimentación, salvo los casos de UU.EE. 30 y 38, en los que apenas se rebasa los 0,40 m y en los alineaciones norte y oeste, que podemos considerar como maestros, en los que se superan los 0,70 m de ancho.

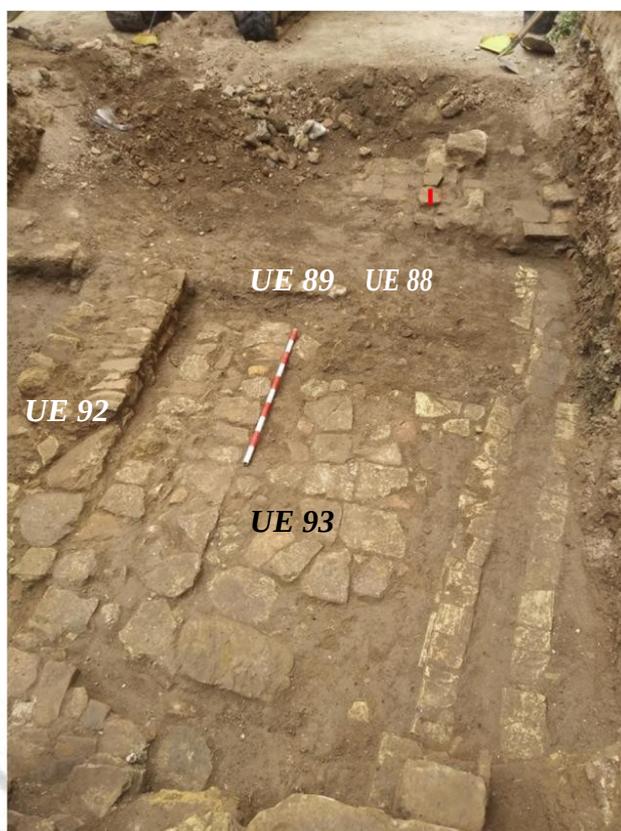
LAM. 14. Foto tomada desde el norte de los muros UU.EE. 88 y 92 y los pavimentos encachados UU. EE. 89 y 93.

FASE 3. SEGUNDA MITAD DEL SIGLO XII – PRIMERA MITAD DEL SIGLO XIII (FIG.6) Escasos son los restos constructivos documentados y adscritos a esta fase. En la mayoría de los casos se trata de alineaciones concentradas mayoritariamente en el tercio norte de la parcela, que como en la fase 2, se orientan en relación a los puntos cardinales. Únicamente se ha registrado un pavimento (UE 93), a la cota -0,79 m, que a modo de enchado de ladrillos se asocia al muro UE 92.

Próximo al final de la canalización UE 94, de la fase 2, se registraron el muro UE 88 y el pavimento UE 89, encachado de ladrillos a la cota -0,86 m. (LAM. 14). Lo exiguo de estos restos impide interpretar el carácter del espacio que articulan, más allá de confirmar la continuidad de la edificación bajo la parcela colindante (Relator, 60).

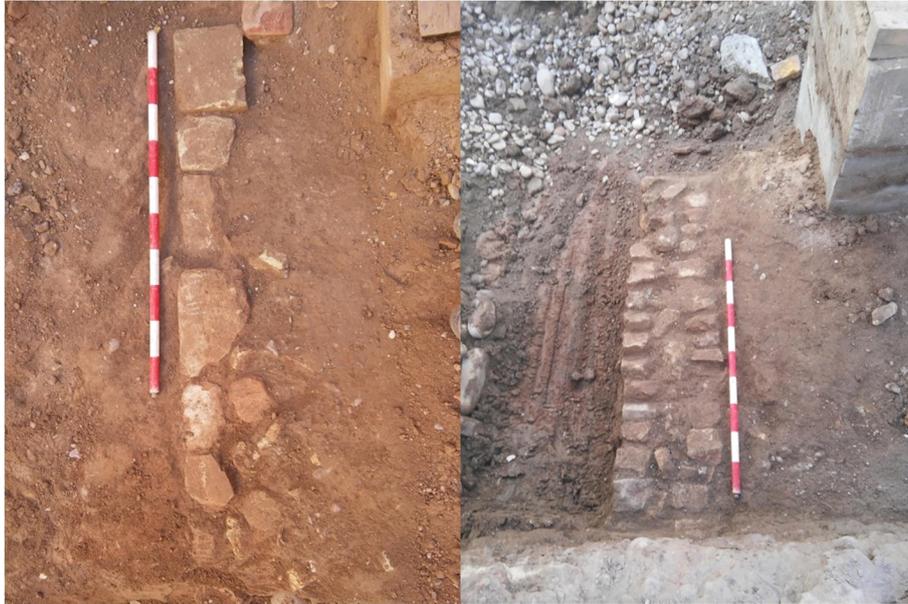
LAMS. 15 Y 16. En la imagen de la izquierda, el muro UE 98 y en la de la derecha, la alineación UE 100.

Otras alineaciones, localizadas en la mitad noreste del solar son las UU.EE. 98, 100 y 103. En el caso de esta última, ya la mencionábamos en la fase 2, como posible reutilización. Estos tres muros, de diversa fábrica, conformarían un posible espacio de planta rectangular, indefinido por el flanco norte, de 3,40 m en sentido este-oeste. Las cotas de conservación de los mismos son similares y se encuentran en torno a los -0,65 m de altura con respecto a la cota 0 (LAMS. 15 Y 16).

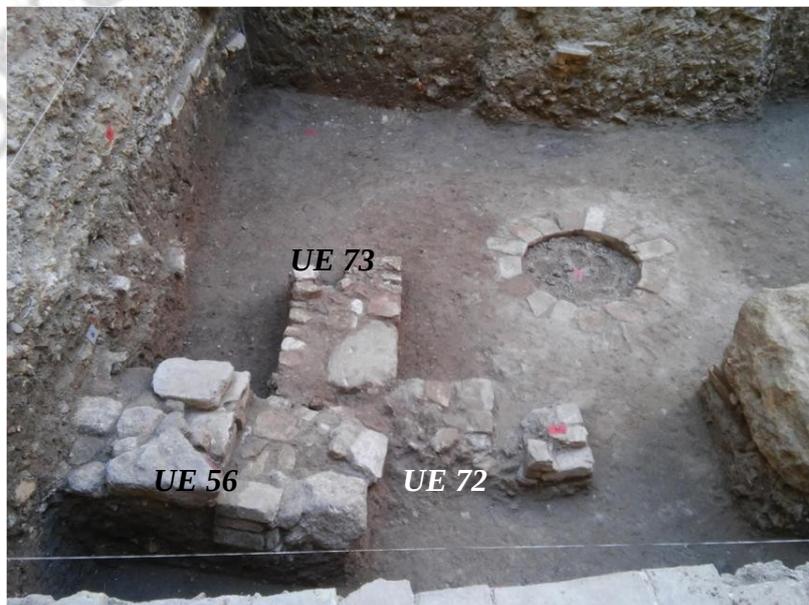
LAM. 17. Vista desde el oeste de las alineaciones islámicas UU.EE. 72 y 73 y de la mudéjar UE 56.

Más hacia el sur, las cotas de conservación de los elementos bajan aún más, localizándose los muros UU.EE. 72 y 73 a -1,14 m desde la cota de referencia. Estos últimos, trabados entre sí, conforman una esquina y parecen ser los fundamentos, labrados en mampostería y ripios, de alzados hoy día perdidos.

Como último elemento, el pozo ciego UE 79, adscrito a esta etapa con muchas reservas, se registró a la cota -0,96 m en el sector suroriental del solar (LAM.17).

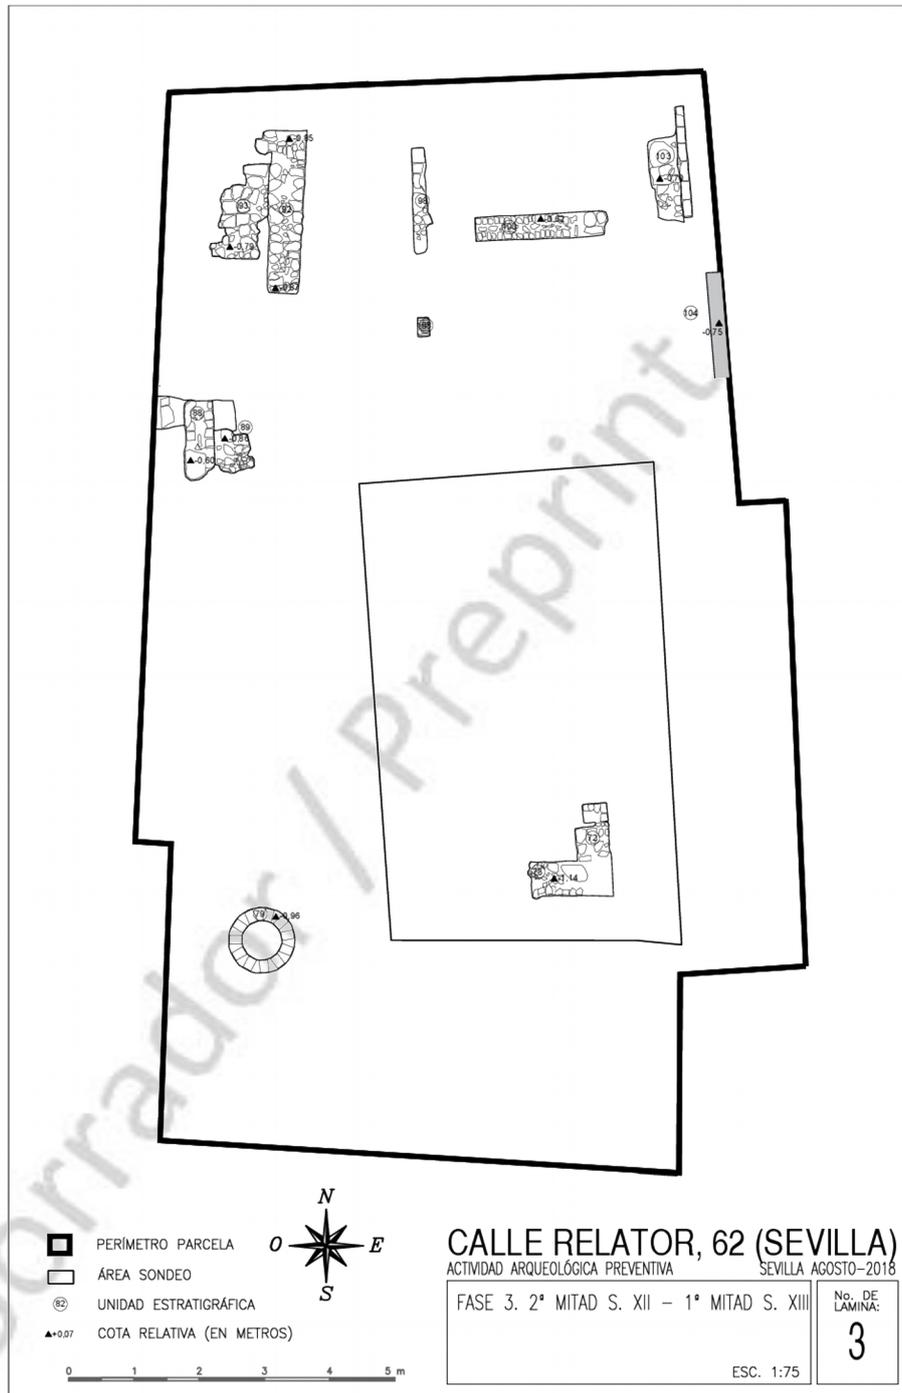
FIG. 6. Fase almohade.

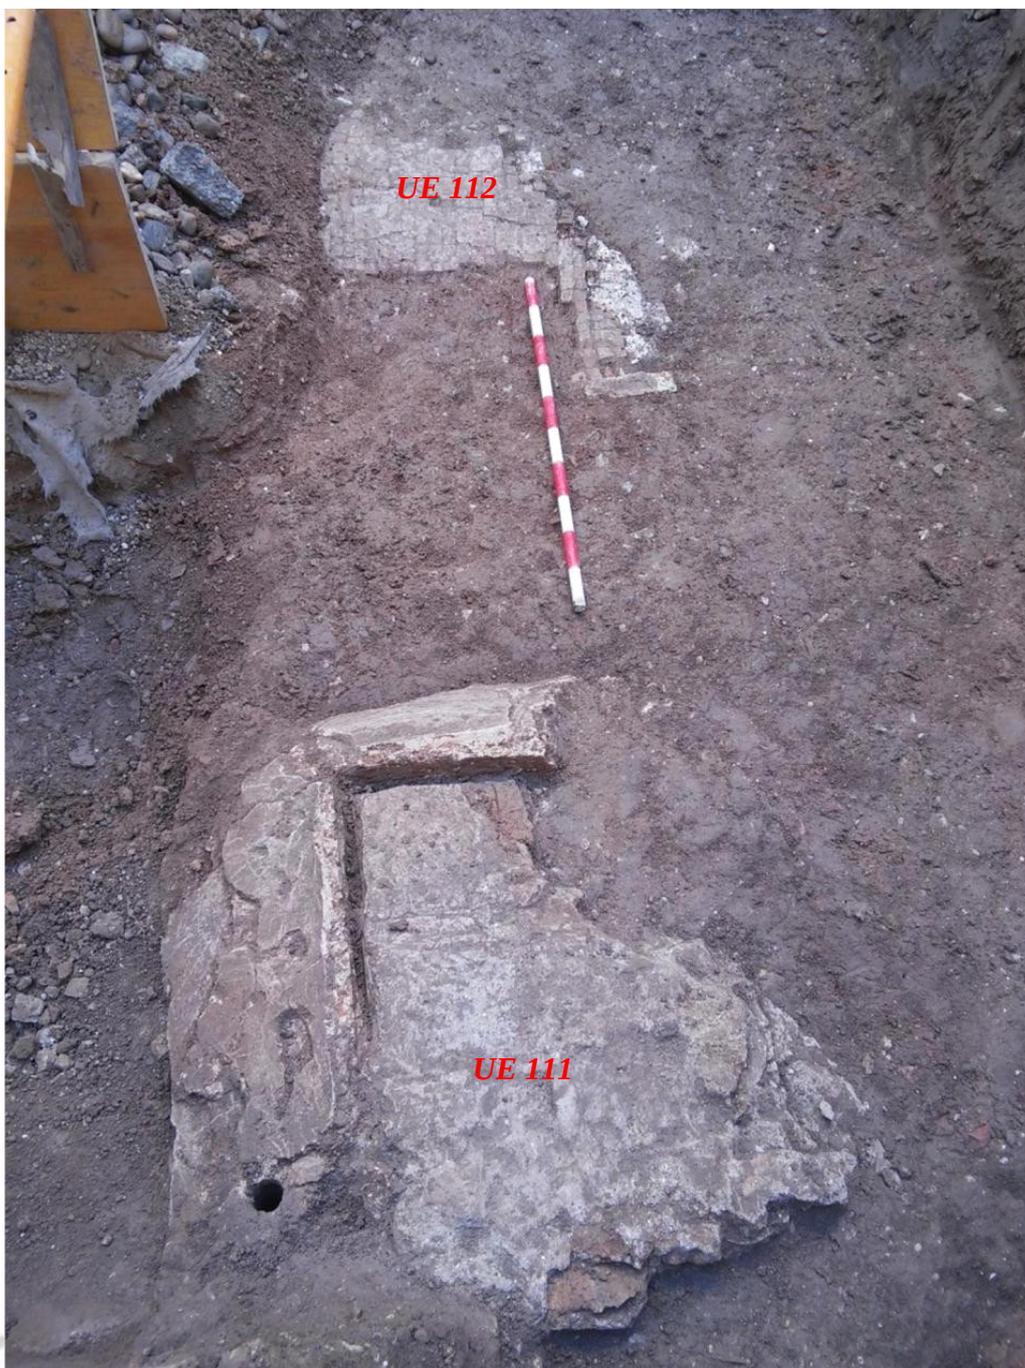
LAM.18. Vista desde el oeste de la pileta UE 111 y del pavimento de mosaico UE 112.

Nos referimos a las estructuras UU.EE. 111 y 112. En el primer caso, se trata de una pileta de planta desconocida, aunque probablemente cuadrada, realizada con mortero de cal hidráulica (opus signinum), que presenta bocel redondeado que rodea una base plana en la que se advierte la huella de ladrillos romanos, hoy desaparecidos, a la cota -1,40 m. Los laterales de la estructura son ataluzados y se revisten de enlucido de cal blanca.

Desde el punto de vista funcional está claro que nos encontramos ante una estructura preparada para el agua, tipo fuente o impluvium, de tipo probablemente doméstico, en función de los restos hallados en otras intervenciones próximas. Este hecho indicaría la existencia de un espacio abierto. Esta hipótesis se refuerza con la existencia del pavimento de mosaico UE 112, cuya cama está realizada con el mismo tipo de mortero hidráulico de origen romano. La cota de uso de este es de -1,48 m bajo la cota 0 (LAM.18).

Aunque existe una falta de conexión entre sendas estructuras debido a intrusiones posteriores, es posible que el pavimento de mosaico UE 112 formara parte de la posible fuente o del patio, rodeando la pileta central UE 111.

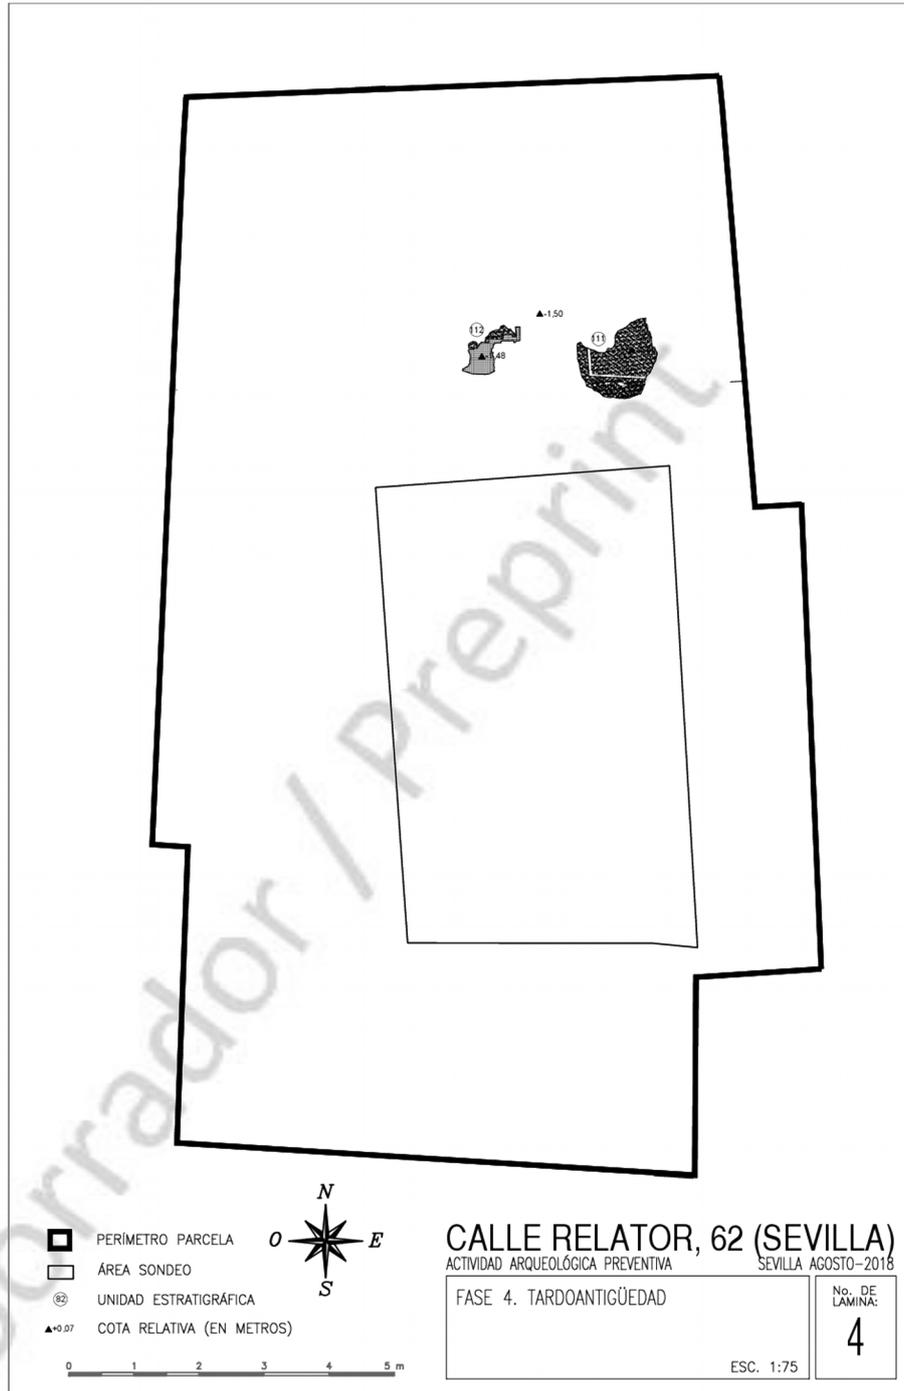
FIG. 7. Fase tardoantigua.

FASE 4. TARDOANTIGÜEDAD (FIG. 7)
