ANUARIO ARQUEOLÓGICO DE ANDALUCÍA 2016

AAP MEDIANTE EXCAVACIÓN CON SONDEOS ARQUEOLÓGICOS Y ANÁLISIS DE ESTRUCTURAS EMERGENTES EN EL PASEO DE LA BOMBA, 19. GRANADA.

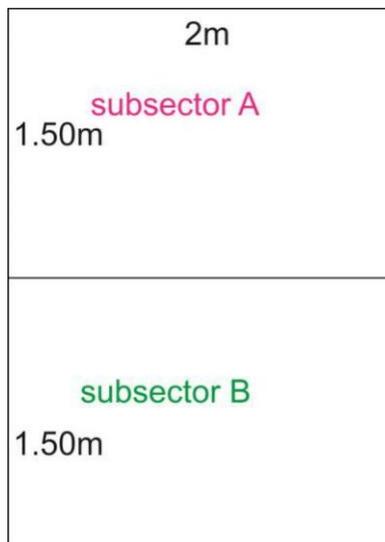
Se plantea una subdivisión del sondeo, con la finalidad de facilitar el trabajo.

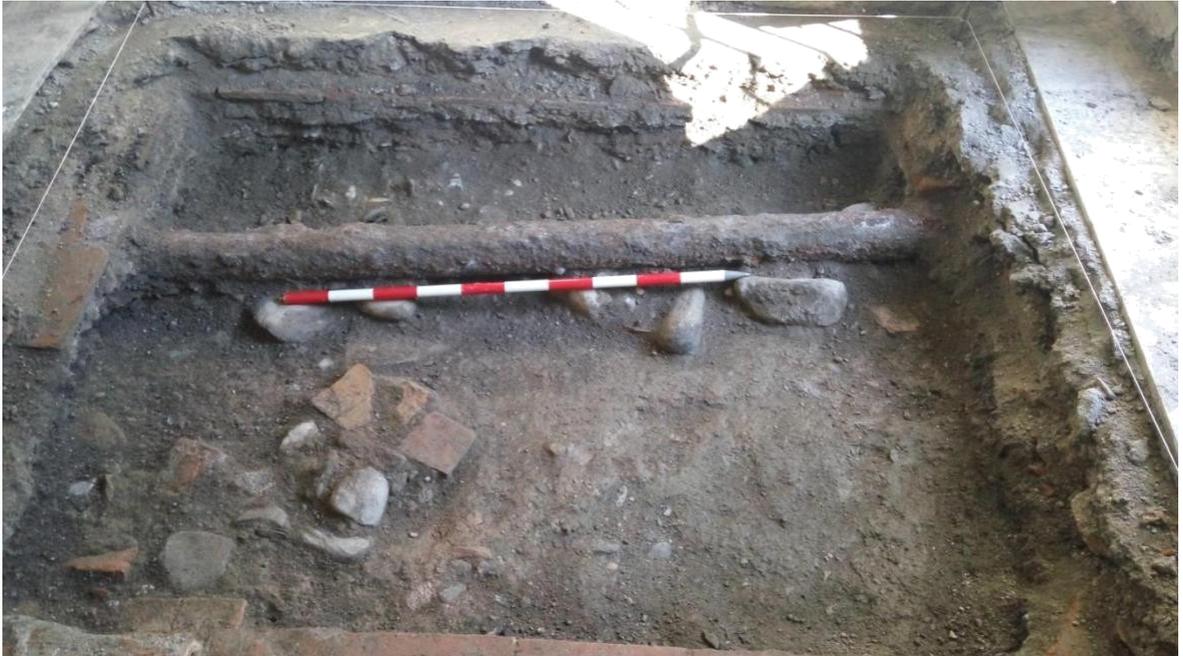
Subsector A: A 10cm respecto a nivel de la solería original de la vivienda aparece una 2ª solería, de losas de terracota marrón con unas dimensiones de 30x30. Se procede a levantar esta segunda solería, y se comienza a percibir una humedad en la tierra, esto nos lleva a pensar en posibles filtraciones de agua procedentes de la arqueta del patio que está próxima. En cambio, conforme profundizábamos, se documentó la presencia a 57cm de profundidad con respecto a nivel de suelo original de la vivienda, de una tubería de plomo, la cual a su vez estaba asentada sobre grandes piedras a modo de estabilizadores.

Imagen. Tubería metálica sobre asiento de grandes piedras,

UEC 04: Tubería metálica en el subsector A, que la atraviesa desde el perfil Oeste al Este. Asentada sobre bloques de piedra.

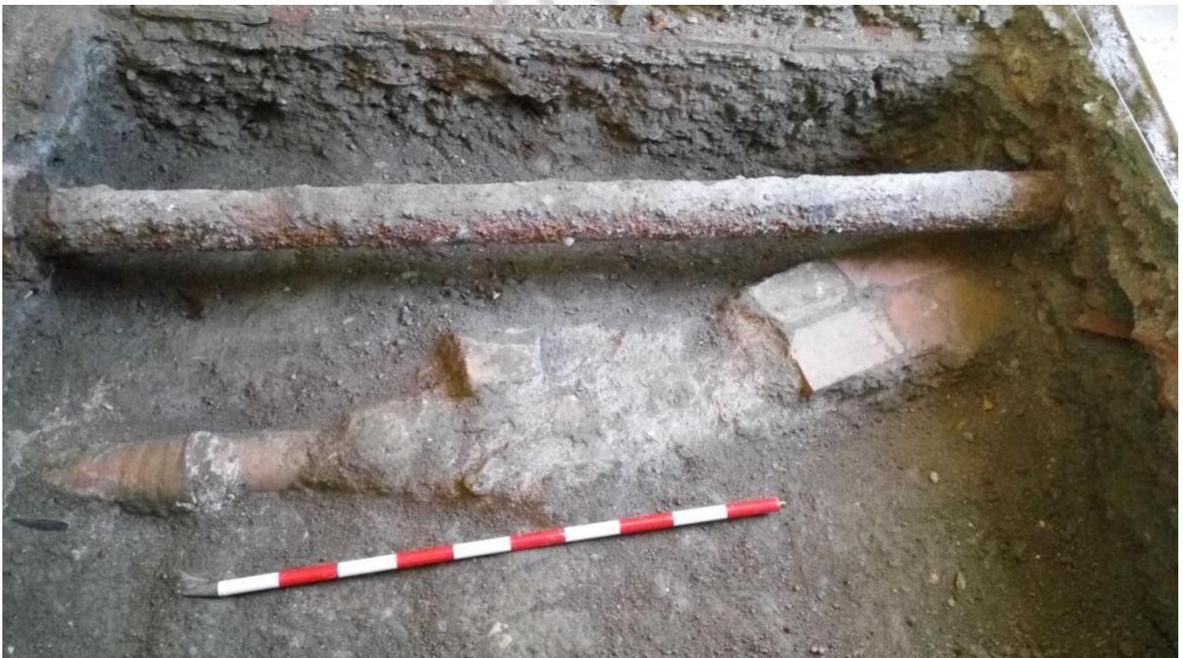
Posteriormente a ésta tubería (80cm respecto al nivel de suelo original), se documenta una segunda tubería más antigua, cubierta de tejas.

Imagen. Ambas tuberías de períodos diferentes.

UEC 06: Tubería de cerámica.

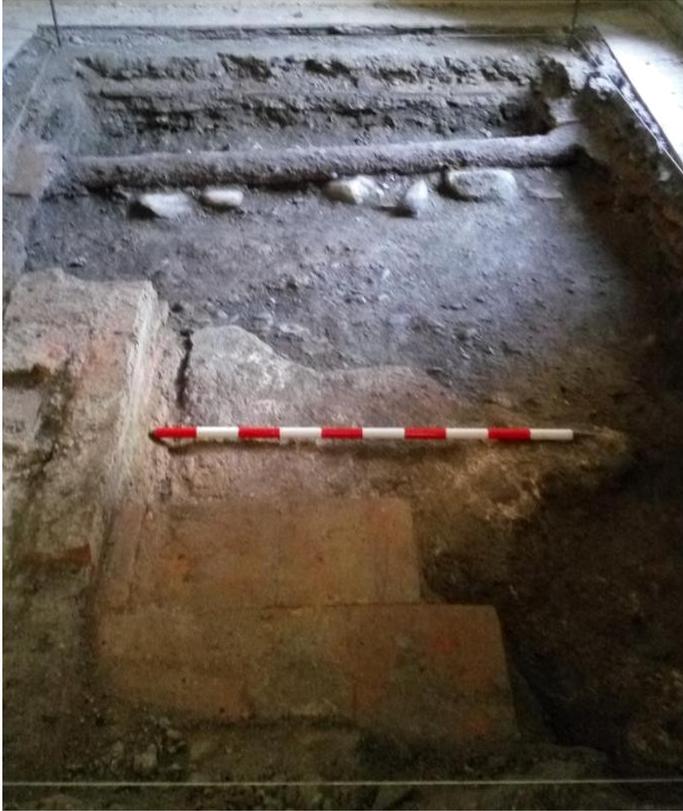
Destacar que entre nivel y nivel de solería encontrado, no existe prácticamente separación, salvo la de capas de aglomerante (cemento de cal, argamasa, etc). Los materiales son variados en calidad decreciendo en la misma y en nivel.

Imagen. Superposición de varios suelos de ocupación de la vivienda.

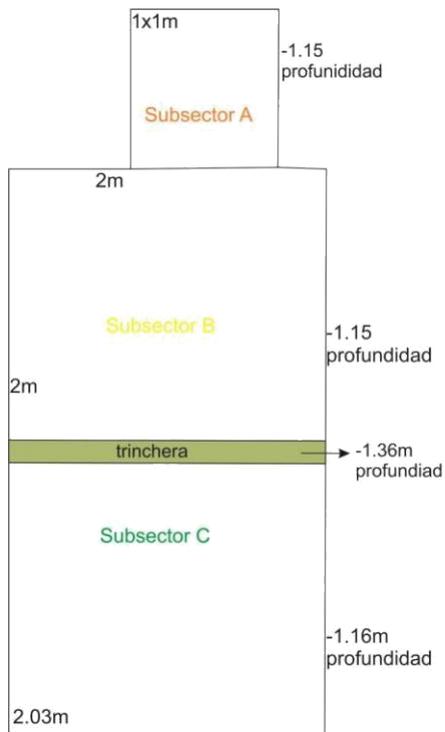
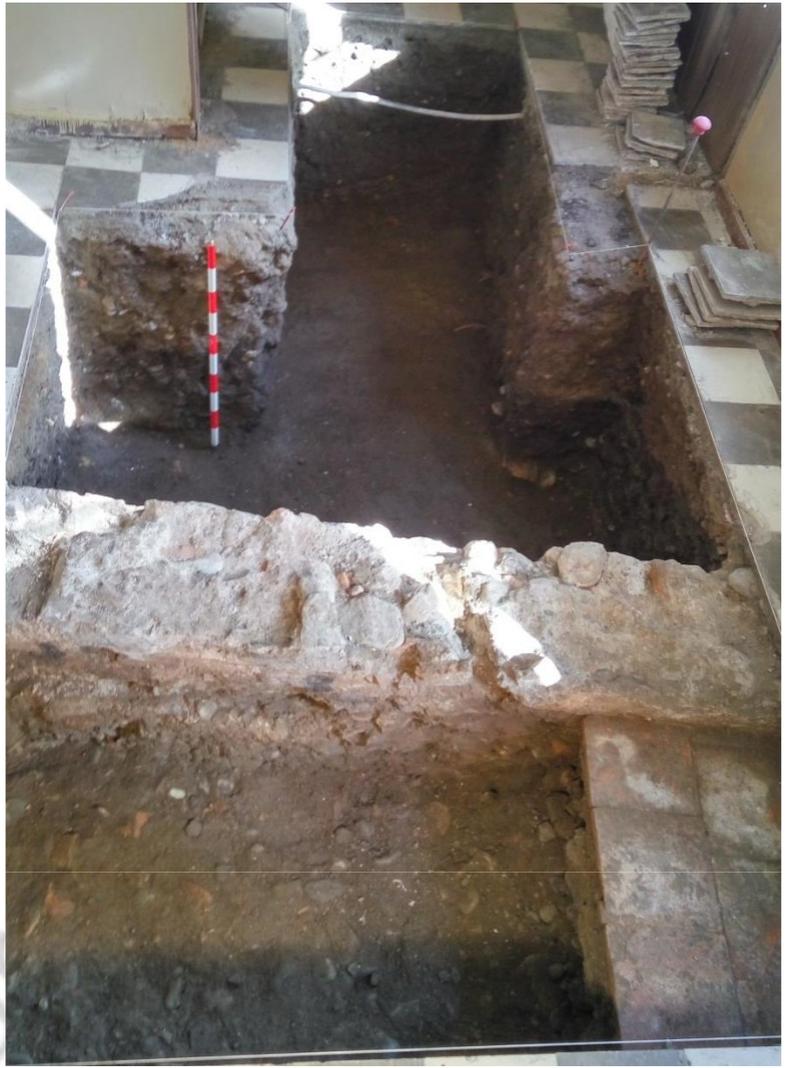
Sondeo 02: Atendiendo a la disposición establecida de la planta de la vivienda, este sondeo ocupa la mayor extensión posible de la vivienda, y por ello es el de mayor dimensión. Se plantearon 3 subsectores atendiendo a las circunstancias.

Subsector A: 1x1m

Subsector B: 2x2m

Subsector C: 2x2.03m

Imagen. Situación del sondeo 02 con sus subsectores.

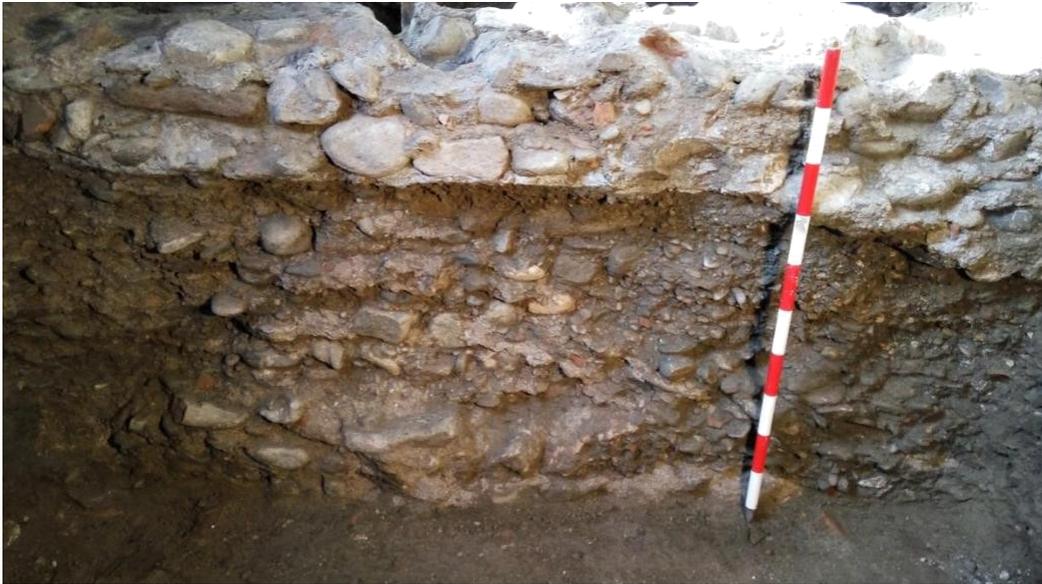
Al no localizarse el arranque del muro en la cota máxima excavada en el sondeo ($\neq 1.10\text{m}$) se optó por excavar una trinchera a lo largo de la cara del muro de unos 25cm de ancho. Una vez localizo dicho arranque, la cota por tanto de profundidad de esta trinchera es de -1.36m (21cm más profundo que la cota a la que dejamos el resto de subsector A).

Imagen. Muro visto desde el subsector B, aun no se había localizado el arranque del mismo.

UEC 01 muro. Ésta a su vez presenta tres fases de construcción.

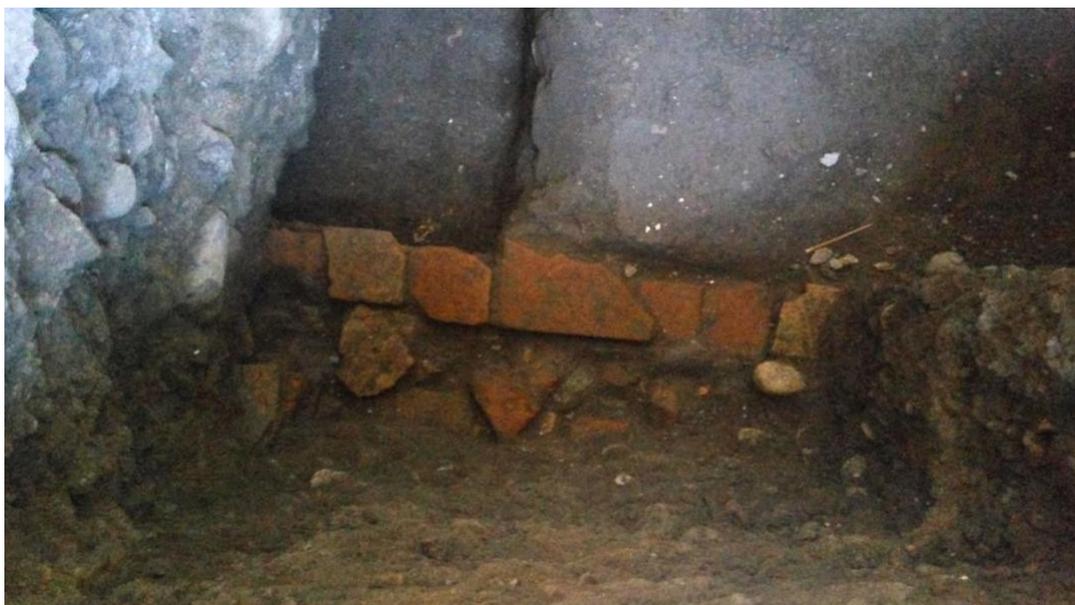
También en el perfil Este del subsector B se documentó una canalización de agua que ocupa todo el largo de dicho perfil, con un ancho de 37cm y a una profundidad de -1.11m . Los materiales de construcción son ladrillos de adobe, y su uso posiblemente fuera relacionado con el regadío de las huertas que ocupaban dichos terrenos. Resaltar el hecho de que parte de la UEC03 del muro (fase más antigua) se asienta sobre la misma, con lo cual podemos documentar que ésta fue utilizada como soporte para la construcción de muro.

Imagen. Genital de la canalización adosada al perfil Este del sondeo 02

UEC 02. Canalización de agua. Realizada con fragmentos de ladrillos de formato convencional. Transcurre paralela a la pendiente del terreno.

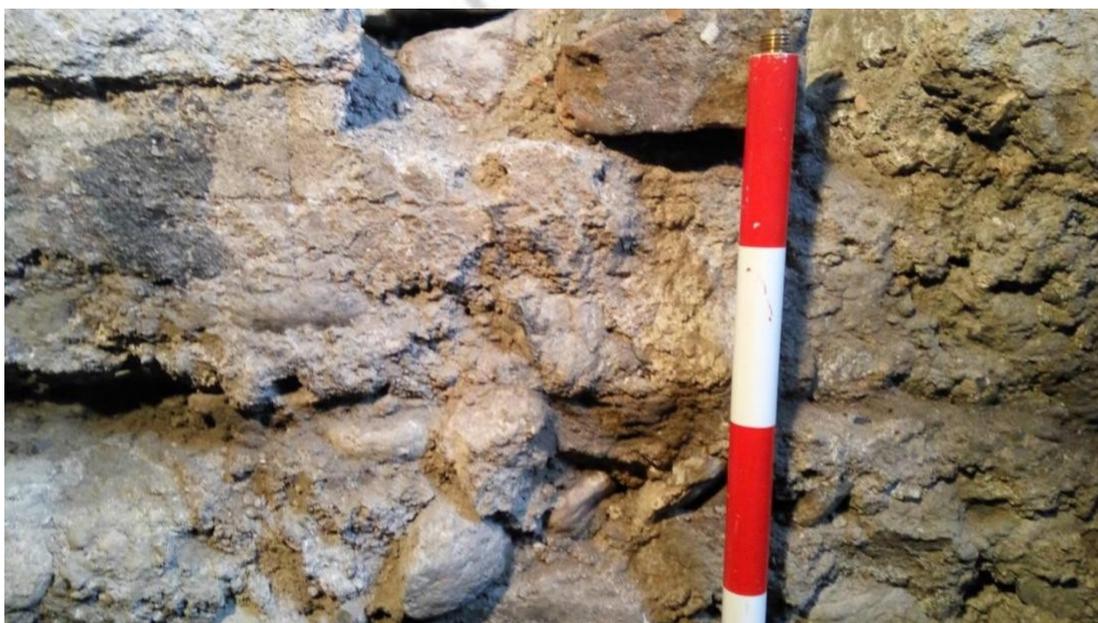
Subsector C: en este subsector se documenta la cara más elaborada del muro, la que presenta zonas con repellado de cemento de forma lisa.

Imagen. Se observa la cara más elaborada del muro, vista desde el subsector C.

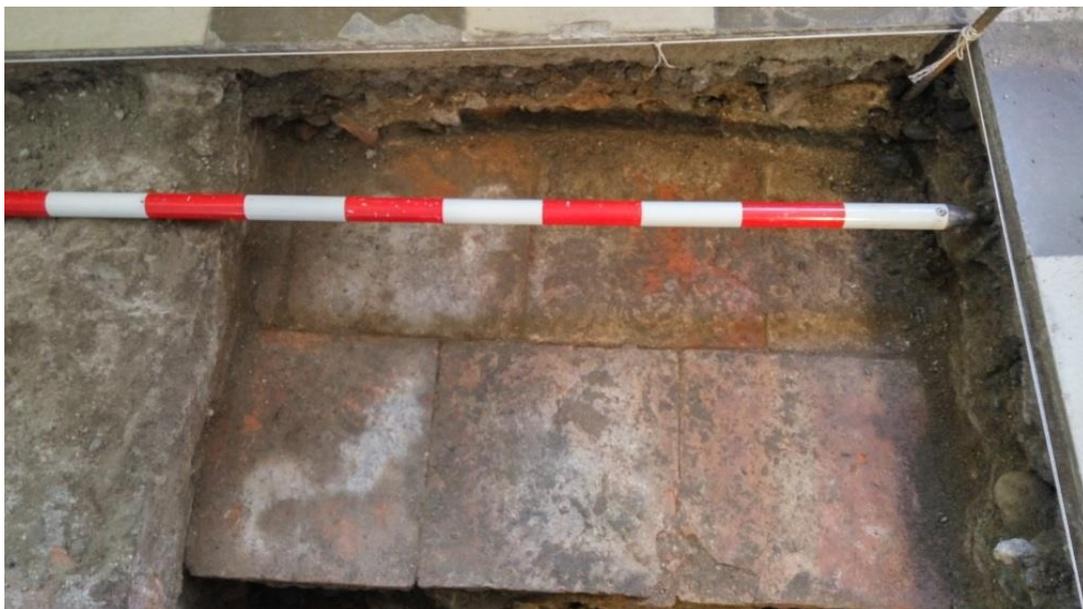
También se documenta en ese subsector un suelo a una profundidad de ± 20 cm con respecto al suelo de la vivienda. La solería finaliza con la UEC01 y son losas de 30x30cm de barro cocido.

Imagen. Solería en el subsector C, asociada a la última fase constructiva del muro, a su vez siendo ésta la parte más elaborada del mismo.

- a. UEC.01.1 Fase más reciente y a la que se asocia el suelo encontrado en el subsector C. También en dicho sector, se puede apreciar en esta fase la cara mejor configurada del muro (lado exterior).
- b. UEC.01.2 Fase de relleno. Con materiales pobres y sin cuidar. Cuyo objetivo era darle cuerpo y altura al mismo.
- c. UEC.01.3 Fase más antigua del muro. Con materiales similares al resto de sus fases pero más compactado y cuidado en sus formas. Es esta fase la que asienta parte del muro sobre la canalización de agua (UEC 02).

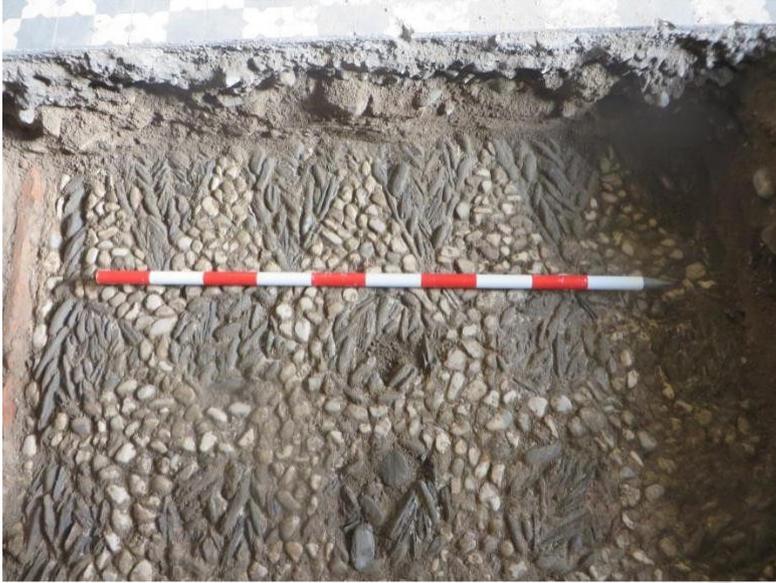
En este sondeo se documenta a 20cm de profundidad un suelo de empedrado típico de zonas exteriores de una vivienda UC01 (patios y zonas ajardinadas), con dibujos geométricos y piedras de diferentes tonalidades. Se puede apreciar cómo en su momento, se rompió este nivel de UC01 para construir el encajonado primario de la escalera de la vivienda.

Imagen. Detalle de empedrado en el sondeo 03.

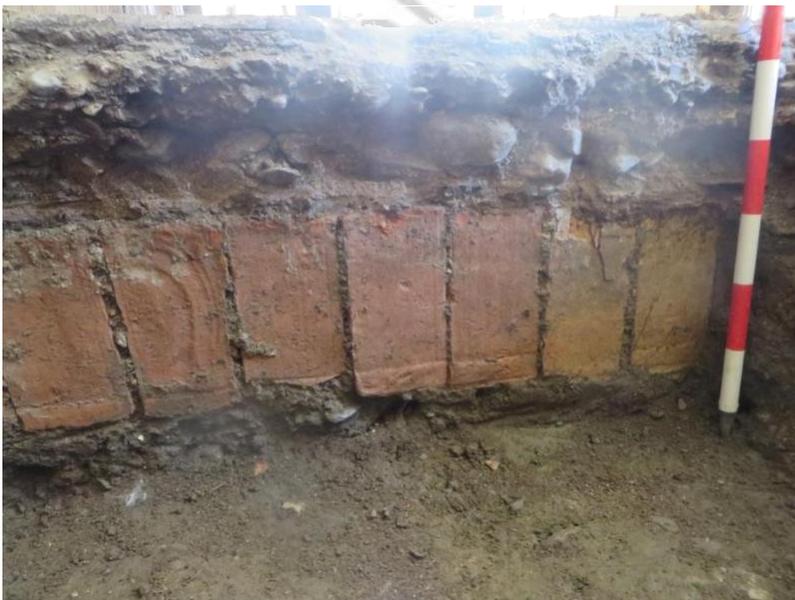
Asociado a este nivel de empedrado, podemos apreciar en el perfil Norte, una serie de ladrillos en posición vertical de dimensiones 10x20cm UC02, la cual no se asocia a ninguna construcción y la interpretación que se le da es de soporte de algún tipo de estructura para jardinería (arriates, etc).

Imagen. Nivel de ladrillos en perfil Norte.

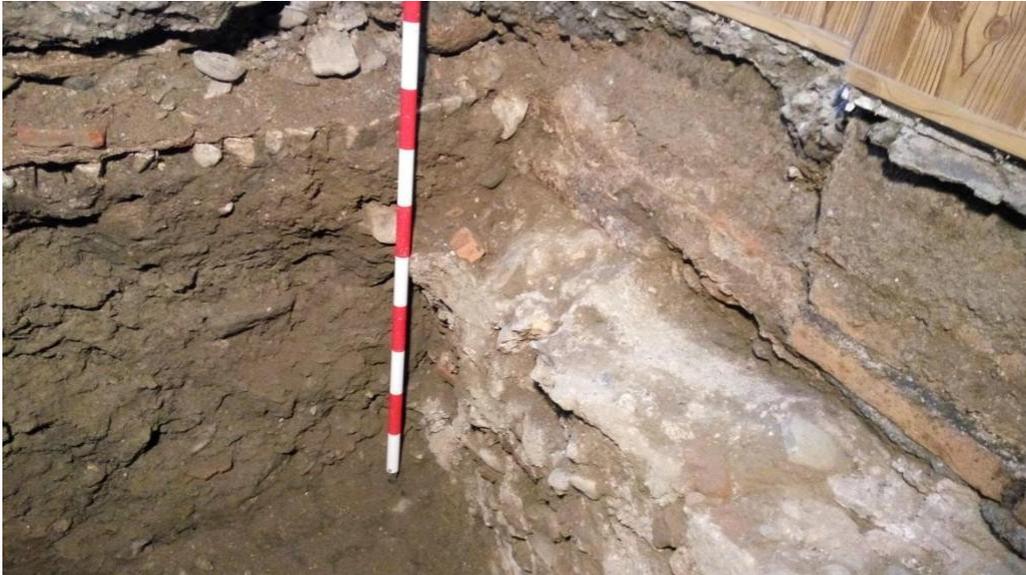
En el perfil Sur, a una profundidad de 50cm con respecto al nivel de suelo, se documenta un muro con el mismo sistema de construcción que el muro encontrado en el sondeo 02, con una altura de 55cm y unos materiales de construcción de piedra y hormigón de cal (cruceiro), pero en este se puede apreciar la presencia de materiales cerámicos reutilizados como elementos de compactación del muro.

Imagen. Muro sobre el que se puede apreciar como reposa la cimentación de la casa actual.
