ANUARIO ARQUEOLÓGICO DE ANDALUCÍA 2017

CMT EN EL Nº 9 DE LA CALLE COMPAÑÍA (MÁLAGA)

Daniel Núñez Vilchez

Alberto Cumpián Rodríguez.

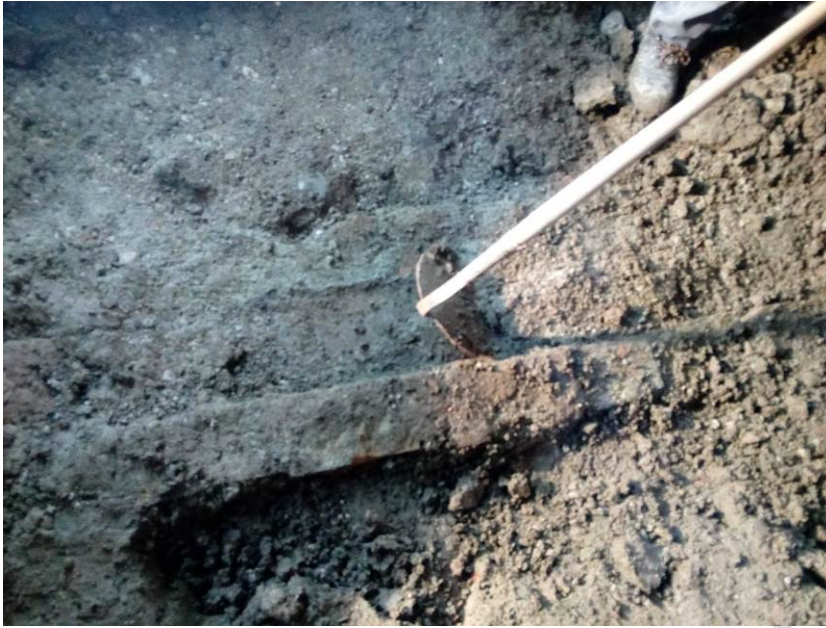
En el ala derecha del local (ala oeste), los trabajos se iniciaron levantando la

solería actual del edificio (Ue.1), con una pequeña base de cemento y arena.

Inmediatamente debajo apareció una segunda solería, ésta de mármol (Ue. 2), que asentaba en relleno de arena de río y numerosos

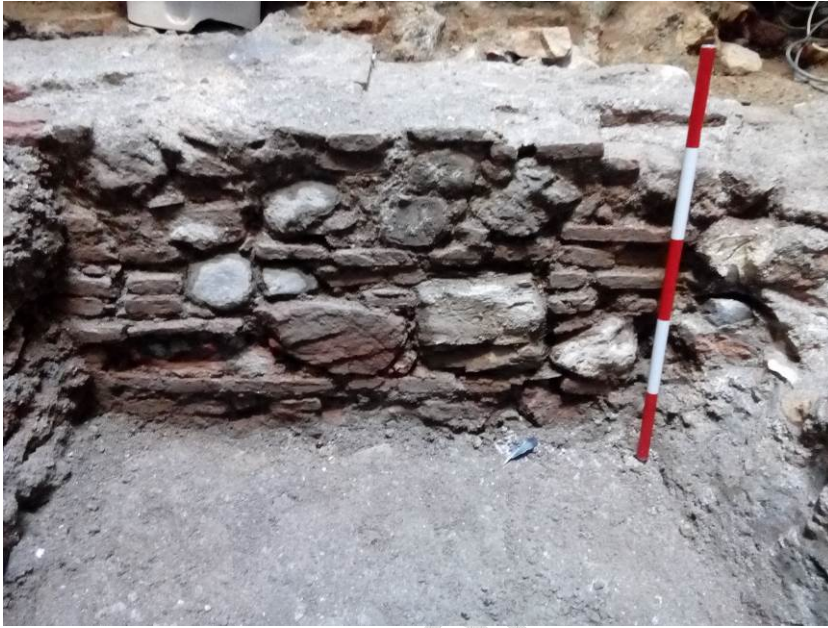
La perduración de este elemento parece aclararse dado que sirve como cimentación desde la que, en alzado, se convierte en el muro de carga Ue. 27, eje central del edificio actual.

Transformada en esta cimentación la Ue. 3 se ve suplementada para ello con aportes de hormigón y mampuestos para asentar el cierre norte de la

vivienda, de forma que el ángulo quedara cubierto (Ue. 22) pero encabalgado a su vez con un retazo de tabique realizado unicamente en material latericio que significamos con seguridad en un vano asociado a este periodo de Conquista. (Ue. 26)

En este estrato, encajonado entre las Uu.ee. 22, 23 y 26, se realiza el foso de ascensor, con unas medidas de 2'20 metros por 1'80 metros y una profundidad adicional de 70 centímetros (quedando a 2'50 metros de la cota de obra). El hueco es excavado en la Ue.6, quedando restringido el espacio hábil por la presencia de las estructuras descritas.

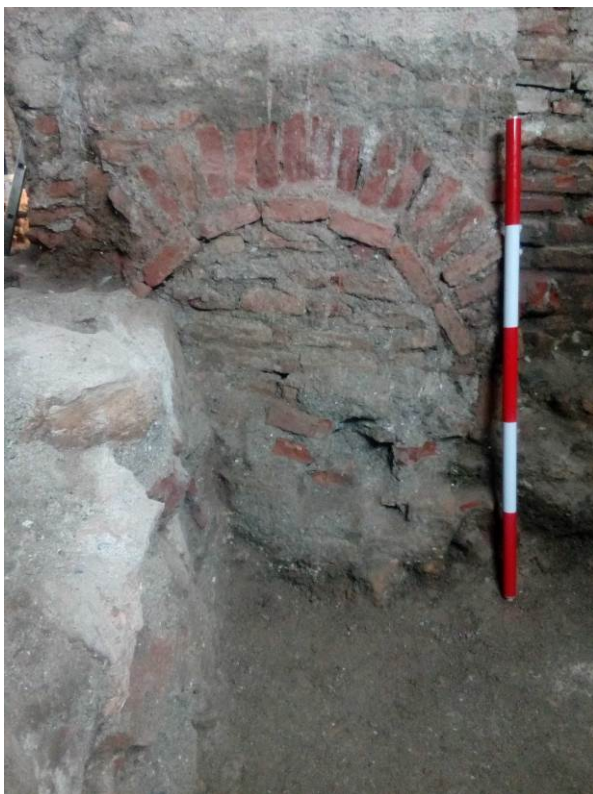
Respecto al ala Este y tras levantar el suelo Ue. 1, se parcializa en habitaciones divididas por cimentaciones y muros re-aprovechados como tales. Comenzando por la zona sureste, bajo esta solería apare un estrato de tierra con un alto componente arenoso (Ue. 8). Esta capa colmata, al Este y lateralmente, una vasta cimentación (Ue. 30), de bastante potencia, de piedra y mortero.

En paralelo a el se documentan los restos de un muro de ladrillo (Ue. 32) adosado a la medianera más oriental del edificio, y restos de una estructura que identificamos como una canalización (Ue. 36). Finalmente destacar la existencia de un arco bajo el pilar, donde la U.E.30 acaba en su cara norte, posiblemente albañal o similar, luego cegado para integrarlo como arco de descarga.

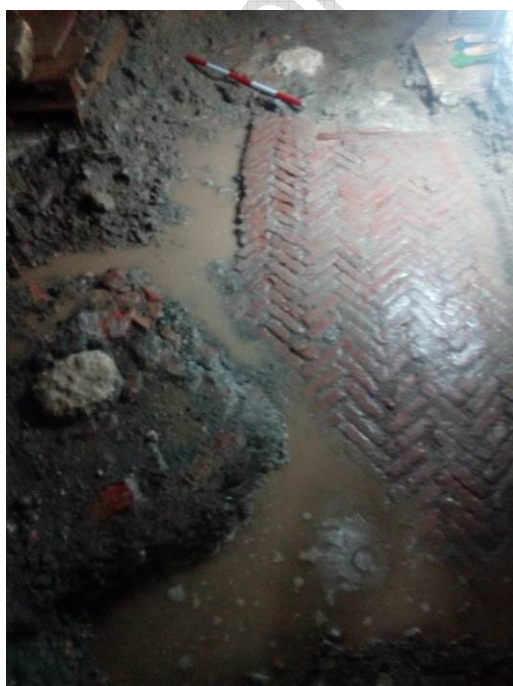
La capa Ue. 14 viene a cubrir un suelo de ladrillos (Ue.19), roto por un pozo de ladrillos (Ue.15). Destacar que dicho suelo aunque pisado por la Ue..30, no se conserva en el lado occidental de este.

La Ue. 14 colmata el murete Ue. 16, continuando al norte de este, pero aquí cubriendo un estrato de tierra muy arcillosa (Ue. 18) y relativamente limpia. Esta tierra, a su vez, colmata una canalización (Ue. 17) con una orientación norte-sur (ligeramente inclinada hacia el noreste). Esta canalización quedará integrada en el muro U.E.16.

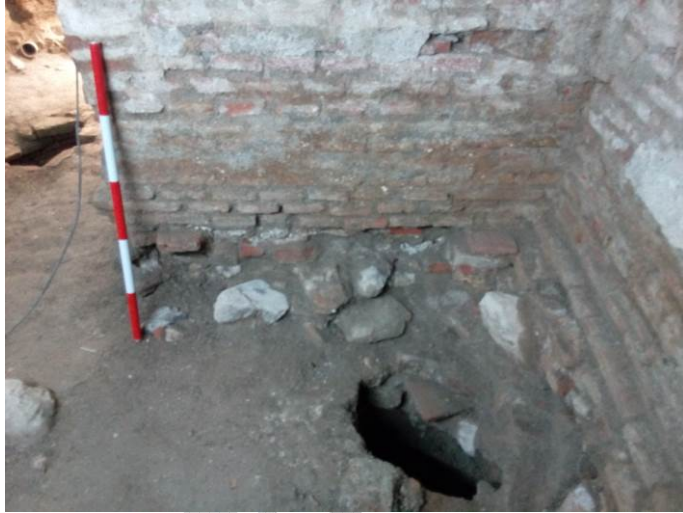
Una vez levantados el suelo y los pilares, se encontró una serie de pozos, todos colmatados por la Ue.14: un pequeño pozo cerámico (Ue. 21), destino de la canalización

Ue. 17; un segundo pozo cerámico de mayores dimensiones (Ue. 39), con restos de un muro de ladrillo (Ue. 34) con dirección este-oeste asociado; un pozo séptico de ladrillos (Ue.40) cerca del muro U.E.28; y finalmente un pequeño pozo de ladrillos (U.E.29) junto a la puerta de entrada al edificio.
