ANUARIO ARQUEOLÓGICO DE ANDALUCÍA

INTERVENCIÓN ARQUEOLOGICA PREVENTIVA EN EL INMUEBLE DE LA CALLE GOLES 19 (SEVILLA).

M^a ROCIO LÓPEZ SERENA.
MANUEL VERA REINA.

En este trabajo damos a conocer algunos de los resultados de la excavación efectuada en la calle Goles 19 (Sevilla).
Sevilla, Muralla, Moderno, Contemporáneo.

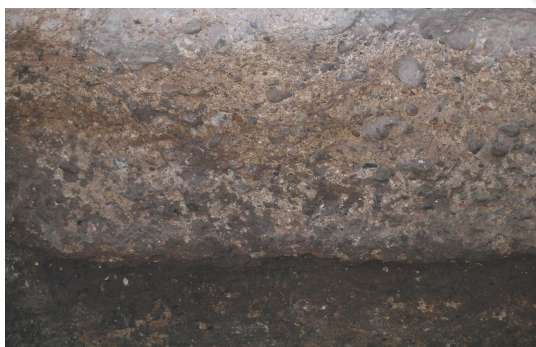
Lám I.- Detalle de la fábrica de encofrado de la muralla. Puede apreciarse el tránsito de un cajón a otro.

Una vez tratada la cuestión de la construcción del recinto defensivo nos centraremos ahora en el tramo de muralla que nos ocupa: el lienzo entre las puertas Real y de San Juan (lám I)

La siguiente cuestión era el recorrido exacto de la cerca. Suponíamos que debía encontrarse en la misma línea de fachada a escasa profundidad. Así fue. Tras retirar la solería de placas hidráulicas que pavimentaba la primera crujía y bajo una capa muy dura y compacta de cemento de unos 10 cm. de espesor localizamos, en un estado de conservación bastante bueno, el lienzo integro de la muralla.

Este mantenía una anchura de 1,80 m. El mismo grosor que en la Puerta Real y en otros lugares de la calle. La cota absoluta a la que se localiza la muralla es de 7,79 m.

La excavación realizada en la cara externa del lienzo; esto es, en el interior de la primera crujía, alcanzó una profundidad de 1,28 m. desde la rasante del suelo. Se pudo detectar un cajón de tapial completo que tenía una altura de 80 cm. El paramento exterior se encontraba bastante rozado por lo que no fue posible encontrar huellas de las tabiyas ni de los mechinales. El mortero es una fábrica compacta, dura y homogénea de color rojizo con una proporción muy elevada de gravas de diferentes calibres y, en menor proporción, piedras pequeñas, restos de cerámicos, etc.

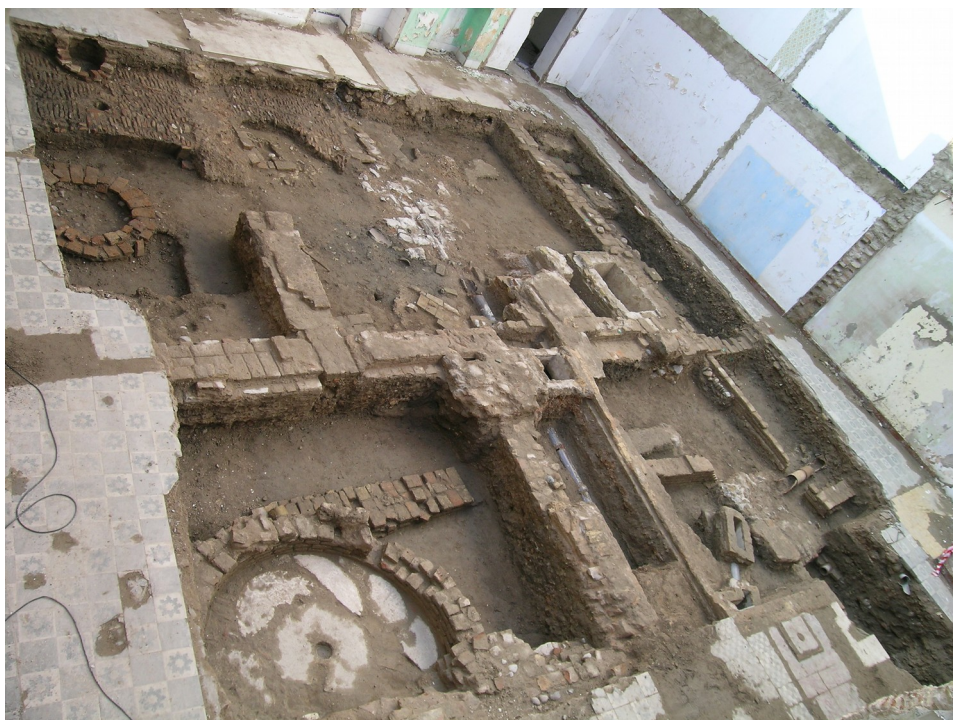
Lám II.- Vista general de la excavación.
