ANUARIO ARQUEOLÓGICO DE ANDALUCÍA

2006

INTERVENCIÓN ARQUEOLÓGICA EN CALLE CONSISTORIO, 6 Y 8 EN JEREZ DE LA FRONTERA, CÁDIZ

Reimóndez Becerra, M.^a Carmen

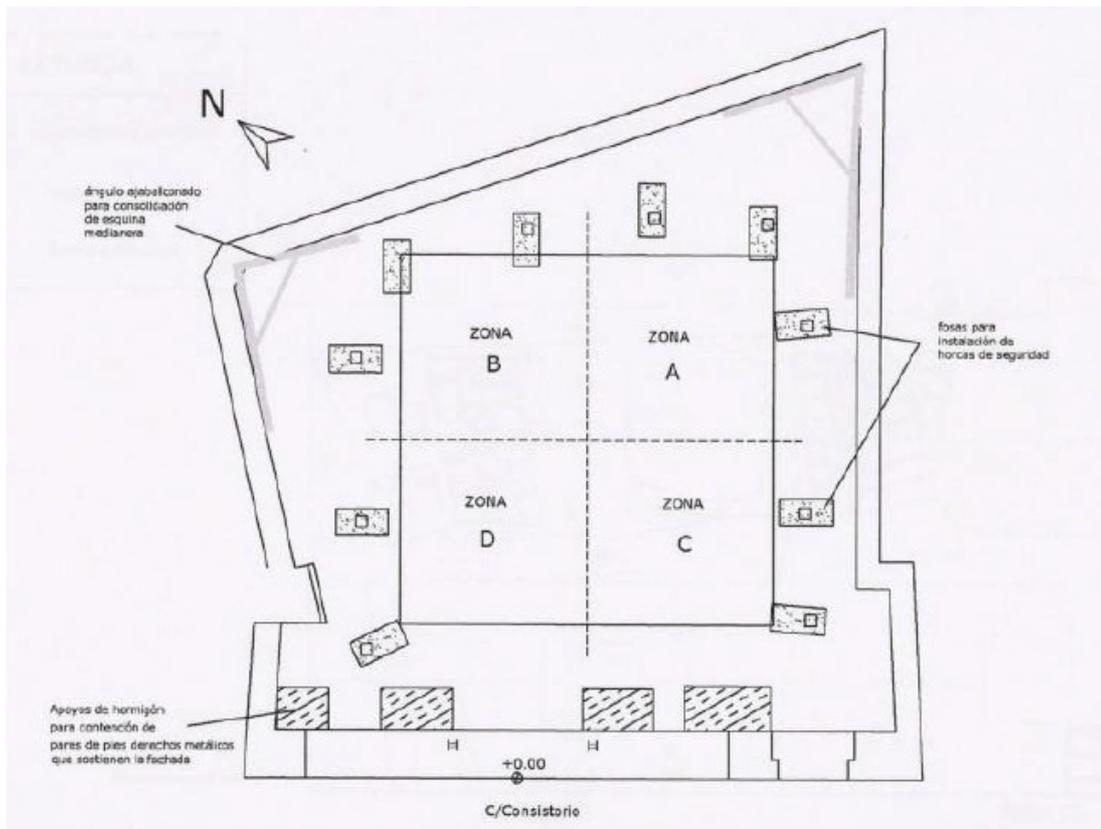
Fig.2. Estrategia metodológica

Asimismo, para favorecer la facilidad del registro gráfico, se dividió el sondeo en cuatro zonas de 3,5 x 3,5 metros: A, situada en la esquina Este, B, localizada el Norte, C, al Sur y D al Oeste, situándose frente a la puerta de acceso a la parcela. Sin embargo, hay que decir que la excavación se ha llevado a cabo de forma simultánea en las cuatro zonas de intervención, extrayendo los estratos por fases cronológicas en sentido inverso a su deposición, considerando toda la superficie de excavación como una sola área de excavación, siendo su división únicamente a título gráfico.

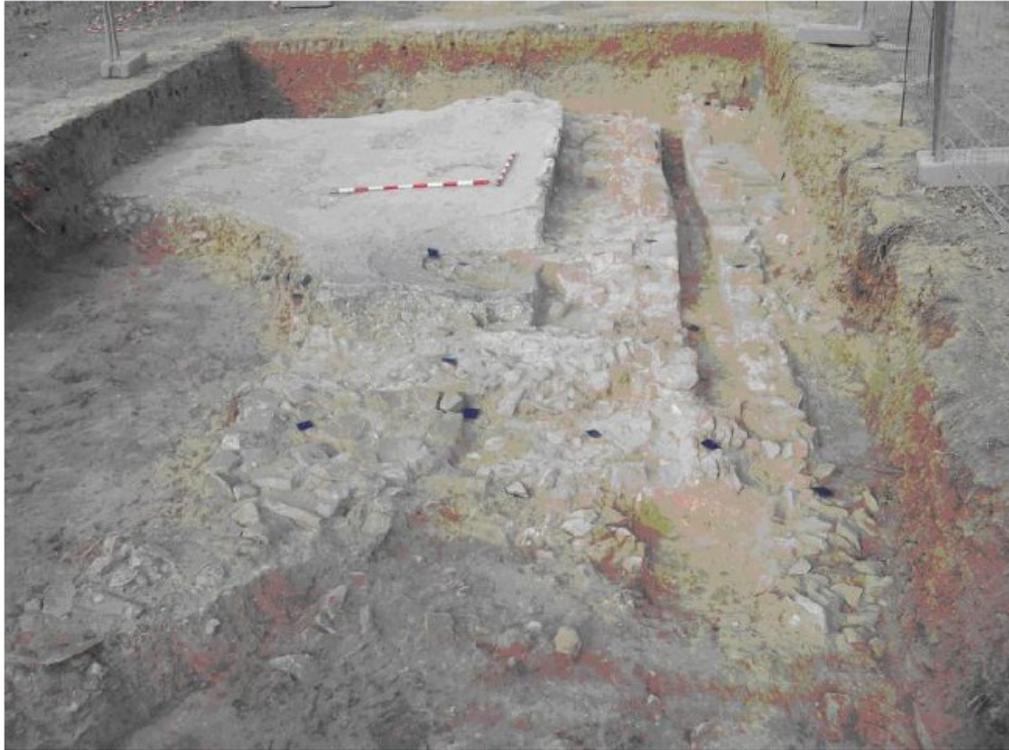
LÁM. I. Estructuras islámicas en zona D

Los estratos pertenecientes a esta fase histórica se localizan principalmente en la parte suroccidental de la parcela, en las zonas C y D, orientados en sentido Noreste-Suroeste. Concretamente, se trata de dos muros, UE 189 Y 127, orientados en sentido Están fabricados con mampuesto de pequeños sillares de calcarenita y ladrillos dispuestos a tizón, con unas dimensiones de 50 cms de ancho x 1.15 de largo y está cortado en su extremo Noreste por el muro 100 y su fosa de cimentación UE 163, mientras por el Suroeste está cortado por la UE 180, la fosa de cimentación del muro 50 y su zapata 145. Ambos están orientados de Noreste a Suroeste y formarían parte de un inmueble mucho mayor, en el que estos muros compartimentarían el espacio, conformando al menos tres conjuntos habitacionales.

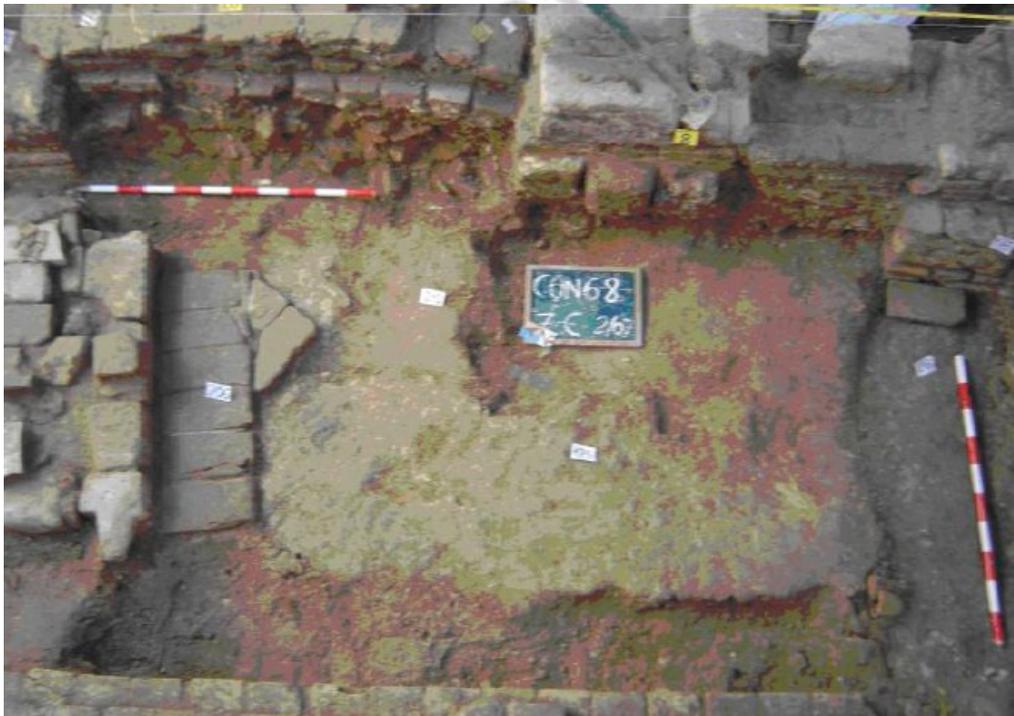
LÁM II. Detalle de UE 206. Zona C

Por último, al Sureste del muro 127, se localiza otra estructura habitacional formada por un pavimento de ladrillos y su base de tierra y cal apisonada, UE 206. Estaría formado por ladrillos dispuestos a palma en su zona interior, formando un espigado, y orla transversal a modo de cenefa, paralela a la estructura vertical.

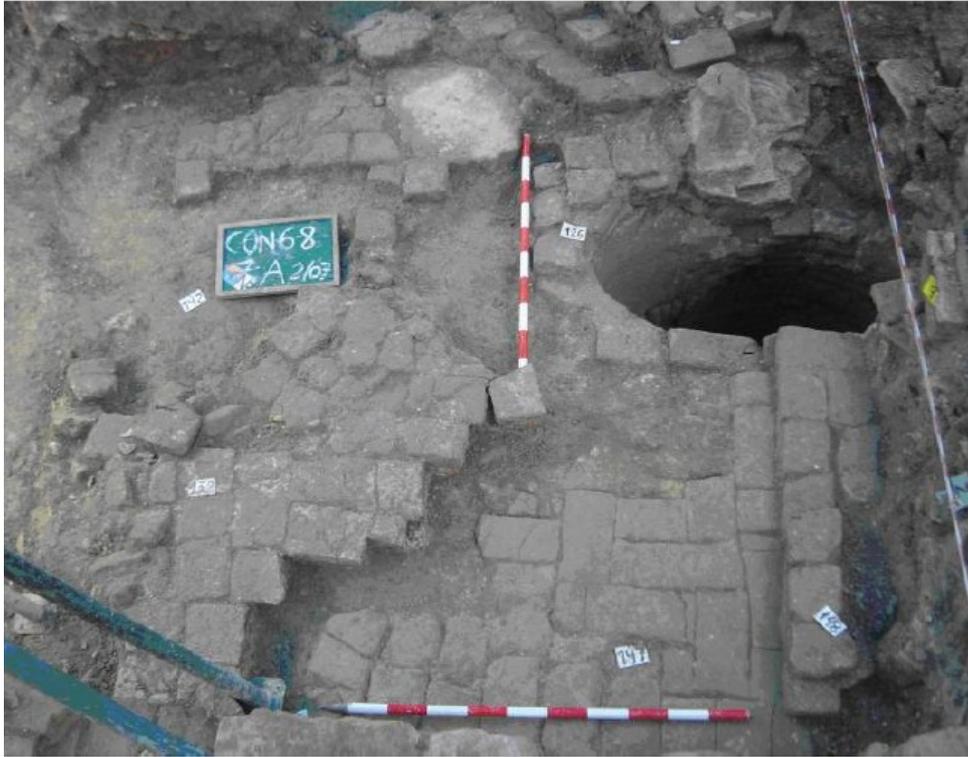
LÁM. III. Superposición de pavimentos en zona A

Asimismo, en la zona A, se instala también a fines del siglo XV un lugar de aseo, con lo que se construye un pozo, UE 126 de ladrillos y sillares redondeados en su boca, que es ovalada, para luego, en profundidad desembocar en un pozo circular de ladrillos a tizón, bajo una hilada de ladrillos verticales. Este conjunto está abierto hacia el Noroeste y se relaciona con un pavimento de ladrillos, UE 147, dispuestos a palma y a hueso. Todo este

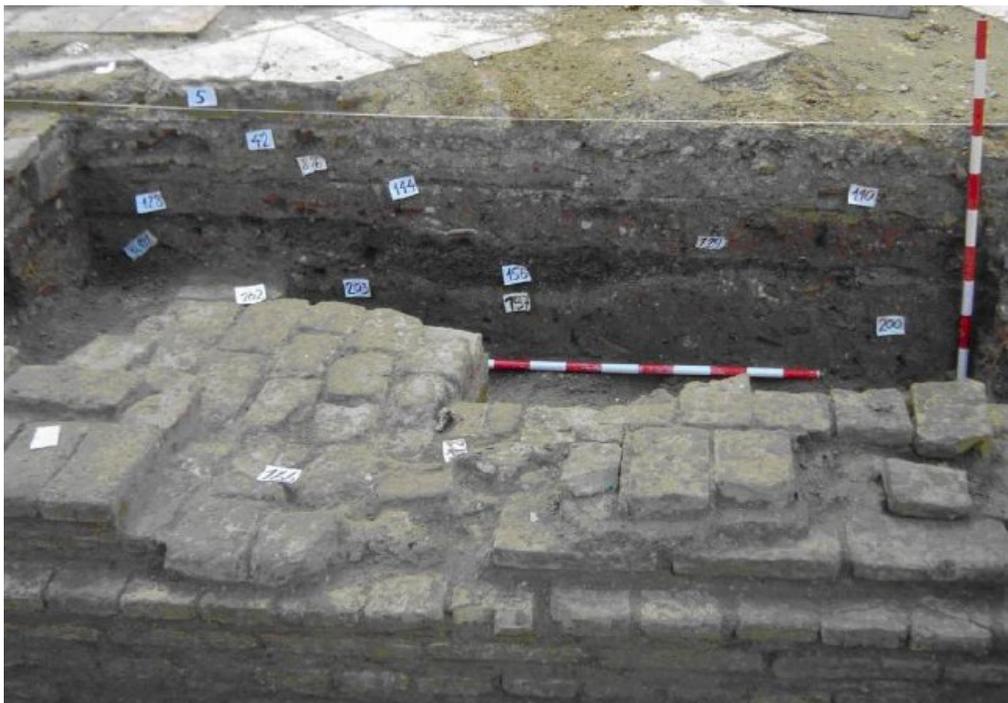
LÁM. IV. Detalle del nivel de incendio

Esta gran estructura, está sometida a un grave incidente hacia mediados de siglo que provoca un gran incendio, apreciándose muestras de ello en los pavimentos 108, en la zona D, además de los 144 y 45, de la zona C, que están bastante ennegrecidos.

La primera parece ser la que presenta más daños, pues el muro 50 se encuentra aquí arrasado hasta una altura más baja que la línea de su zapata y queda cubierto en parte con el estrato 151, una capa de ceniza y carbón de entre diez y dos cms de grosor que se le superpone. Además, en el resto de la zona D se documentan una serie de estratos de esta época, como la UE 146 y la UE 83, que habrían perdido su nivel de suelo original y que también aparecen bastante oscurecidos.

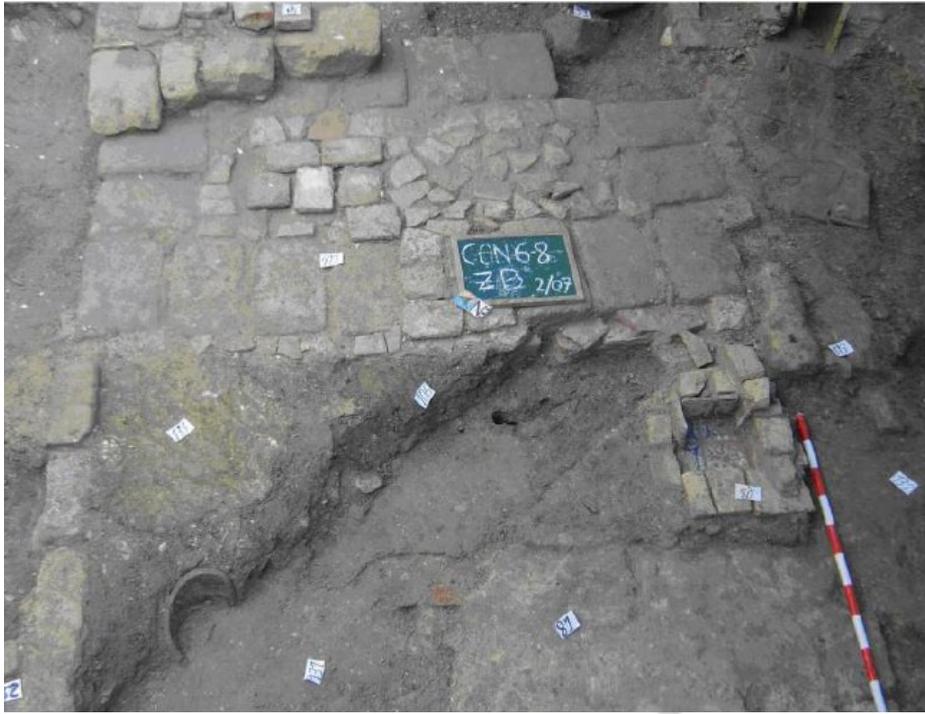
LÁM. V. Reforma en zona A

Asimismo, esta remodelación también afecta a la zona A, donde se instalan otras infraestructuras, de las que sólo quedan huellas de sus lechadas de base, por estar arrasadas por el edificio posterior. La UE 102, conectaría con un hueco en el muro 26, UE 27, y cortando el pavimento anterior se extendería hacia el Oeste, mientras la UE 103, sería paralela a ella aunque esta vez no descartamos que pudiera pasar por encima del mismo muro hacia la zona C.

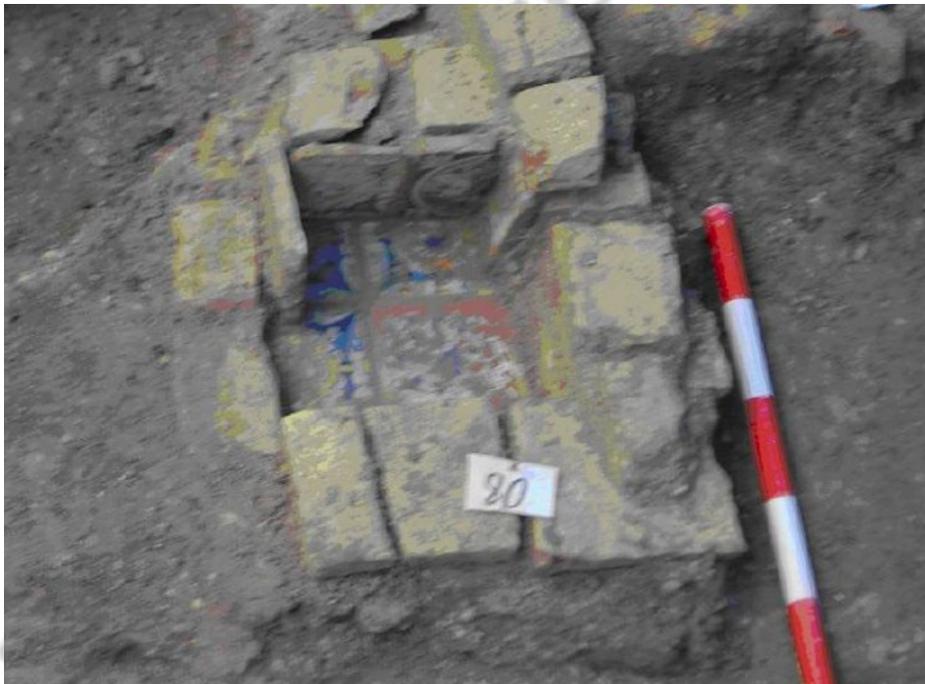
LÁM. VI. Detalle de UE 80

De esta forma, tendríamos una estancia que se pavimenta en parte con la UE 40 y que presumiblemente tendría un pavimento de desconcertado en el resto, donde también se instala la UE 80, una estructura de forma cuadrangular que conserva sólo una hilada de ladrillos cortados en sus lados, mientras en el interior aparece revestida de azulejos cuadrados de 20x20 de tema único, que posiblemente hayan sido reutilizados, ya que no presenta una homogeneidad estilística, presentando azulejos azules sobre blanco, con un animal como tema central y otros polícromos con motivos arquitectónicos. Dicha ornamentación sitúa esta construcción en el siglo XVIII y se trata de una pequeña pila donde escurriría un pequeño grifo, dándole a esta estancia un matiz de cocina o lavadero. Los límites coinciden con la UE 82 aún en el extremo Norte de la estancia, mientras al Noreste estaría limitada por un pequeño muro de calcarenita, UE 16, del que sólo nos queda parte de una hilada y que daría paso a una estancia más elevada al Noreste. Desconocemos más datos la respecto, aunque sabemos que la estructura mostraría un techo moldurado, a juzgar por los restos hallados en un derrumbe que se le superpone, UE 17.

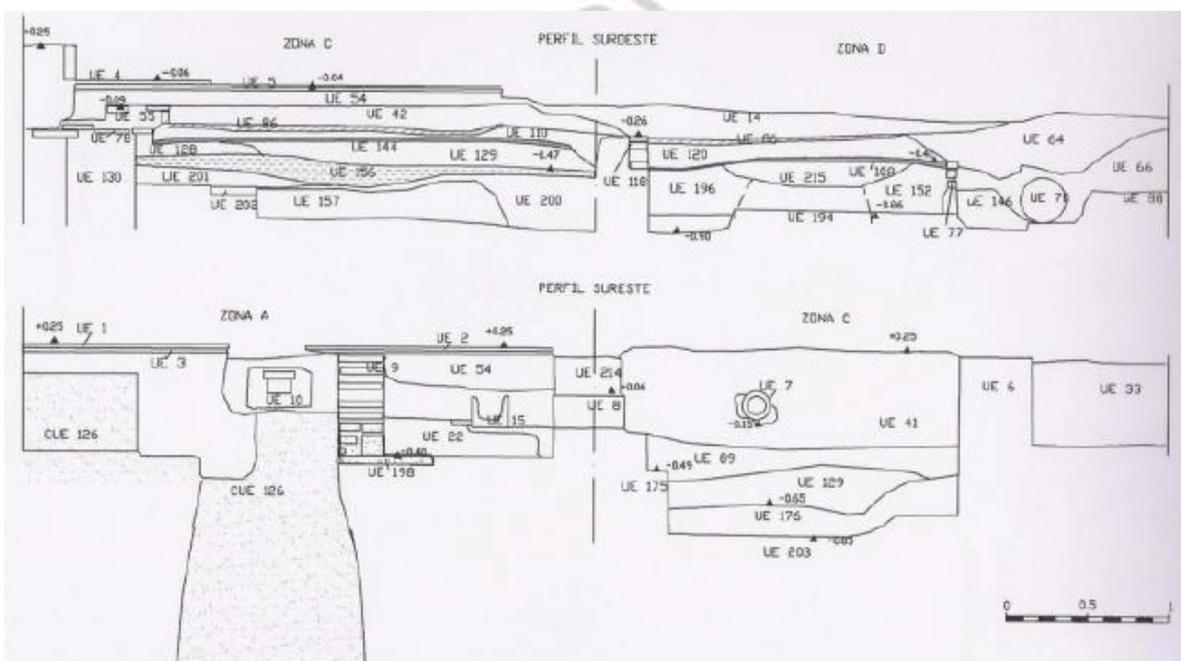
Fig.3. Perfiles generales
