**NUEVOS DATOS SOBRE LOS BAÑOS DE LA HEDIONDA (CASARES, MÁLAGA)
CON MOTIVO DEL CONTROL ARQUEOLÓGICO DE LAS OBRAS PARA SU
ACONDICIONAMIENTO.**

CÉSAR A. LEÓN MARTÍN
JOSÉ MARÍA TOMASSETTI GUERRA
ARQUEOTECTURA, ESTUDIOS DE PATRIMONIO ARQUEOLÓGICO S. L.

RESUMEN. El control arqueológico de las obras de mejora en el edificio y en el entorno de los Baños de la Hedionda ha permitido analizar su estructura durante el siglo XX. No se han obtenido datos sobre el origen del edificio.

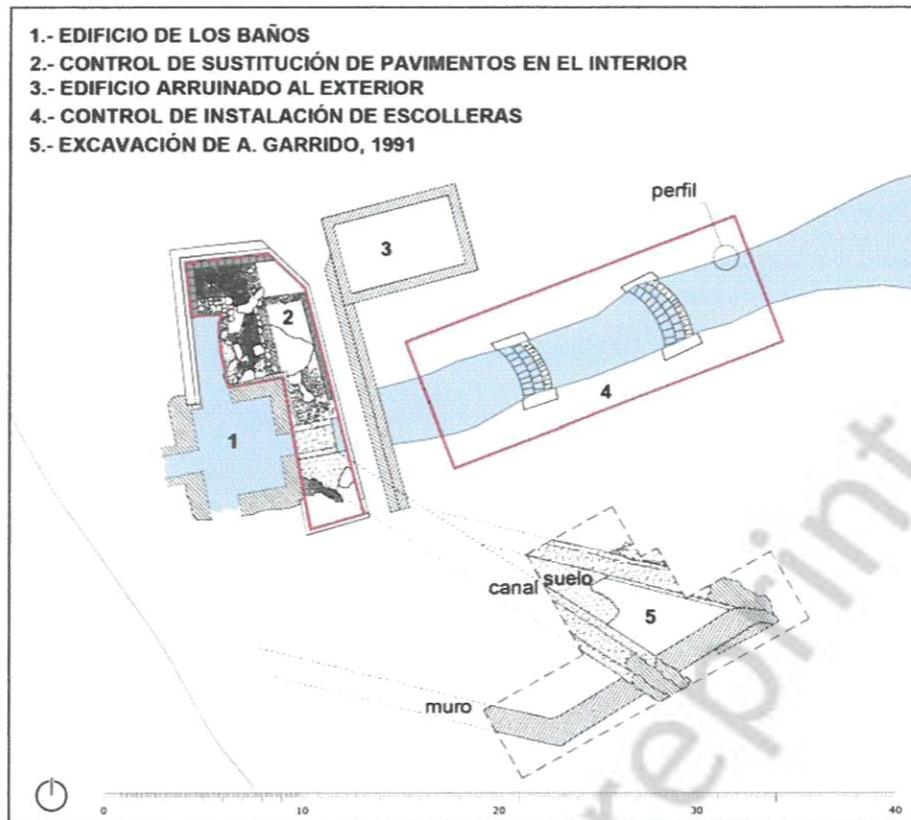
FIGURA 2. SÍNTESIS DE ACTUACIONES EN BAÑOS DE LA HEDIONDA

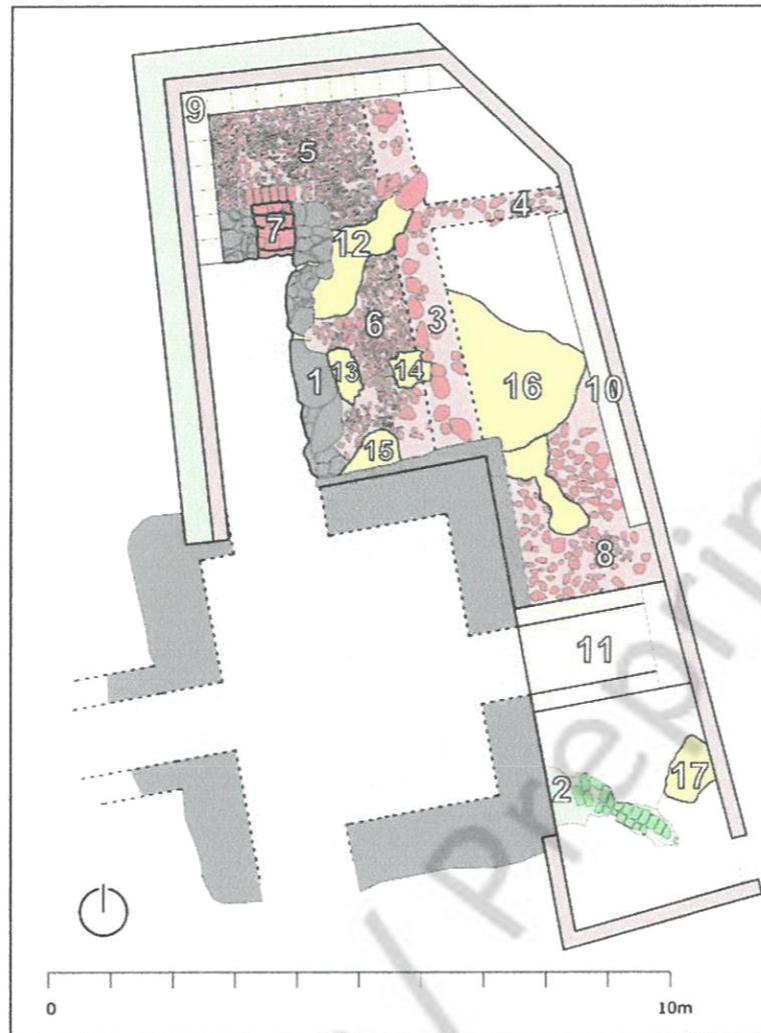
FIGURA 3. PLANTA GENERAL EN EL INTERIOR DEL RECINTO DE LOS BAÑOS

La secuencia que observamos arranca de una fase I que equiparamos al edificio original de los baños, representado aquí por el muro UE-1, lateral de carga de una bóveda hundida cuyos escombros aún son visibles bajo el agua. Aunque no conocemos la relación estratigráfica directa entre UE-2 y el edificio, interpretamos que ésta implica una fase II y que puede ser coetánea al “canal” excavado por A. Garrido en 1991, en función de su orientación, que es la misma en ambos casos; puesto que no hay noticia de que estuviese en funcionamiento al mismo tiempo que las estructuras de la fase III, consideramos que UE-2 sea anterior a éstas, pero carecemos de elementos para su datación. La fase III está compuesta por los paramentos (UEs 3 y 4), los pavimentos (UEs 5, 6 y 8) y la escalera (UE-7), creando los ámbitos que tradicionalmente eran conocidos como “baño de los hombres” y “baño de las mujeres”, fundamentalmente durante la primera mitad del siglo XX. La fase IV son remodelaciones producidas en la segunda mitad del mismo siglo, cuando proliferó el uso de cemento y hormigón (UEs 9, 10 y 11). La última, fase V, está representada por los efectos de la erosión sobre las estructuras previas, creando agujeros de filtración y debilitando la estructura de los baños (unidades 12 a 17).

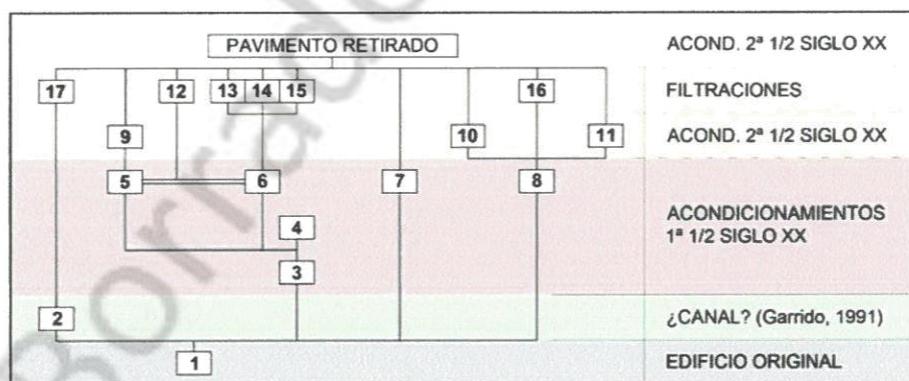
FIGURA 4. DIAGRAMA ESTRATIGRÁFICO DEL INTERIOR DE LOS BAÑOS

Hemos determinado la existencia de cinco fases en función de los elementos estratigráficos evidenciados durante la actuación al interior de los Baños. Todas ellas son históricas y se inician con la construcción del edificio principal (cúpula y bóvedas anexas) sobre el manantial de aguas sulfurosas.

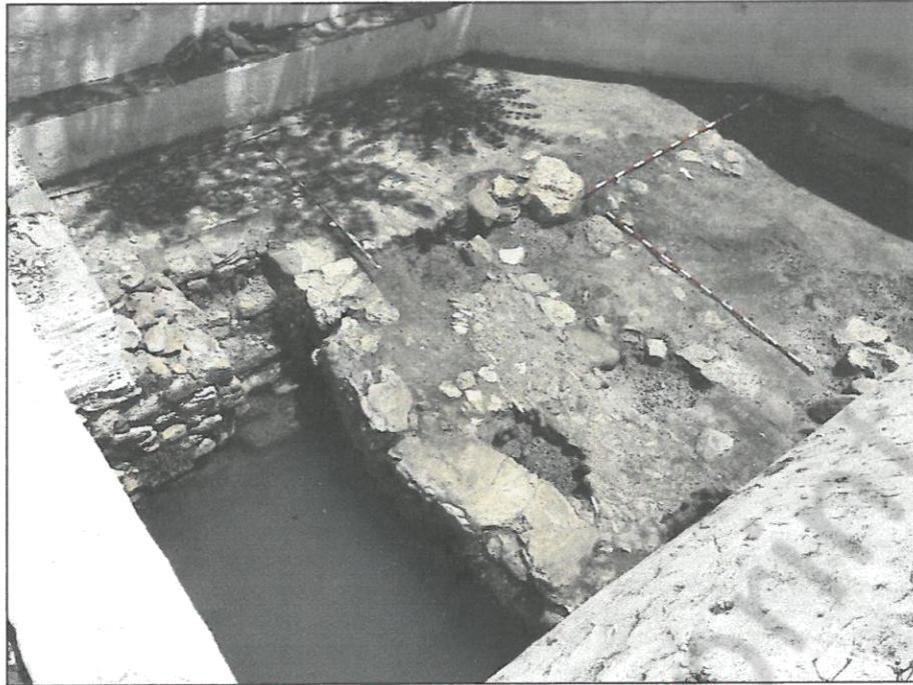
FIGURA 5. LIMPIEZA BAJO PAVIMENTOS

Actuación en el interior del edificio de los baños. La intervención se ha producido sobre una superficie aproximada de 52 m². Todas las acciones de demolición de los pavimentos y demás mejoras han sido superficiales. Por lo demás, no hay que reseñar diferencias sustanciales con lo proyectado ni otras incidencias en el planteamiento metodológico. Se han retirado dos tramos de pavimento de cemento sin armar que descansaban directamente sobre los restos de pavimentos anteriores y de otras estructuras.

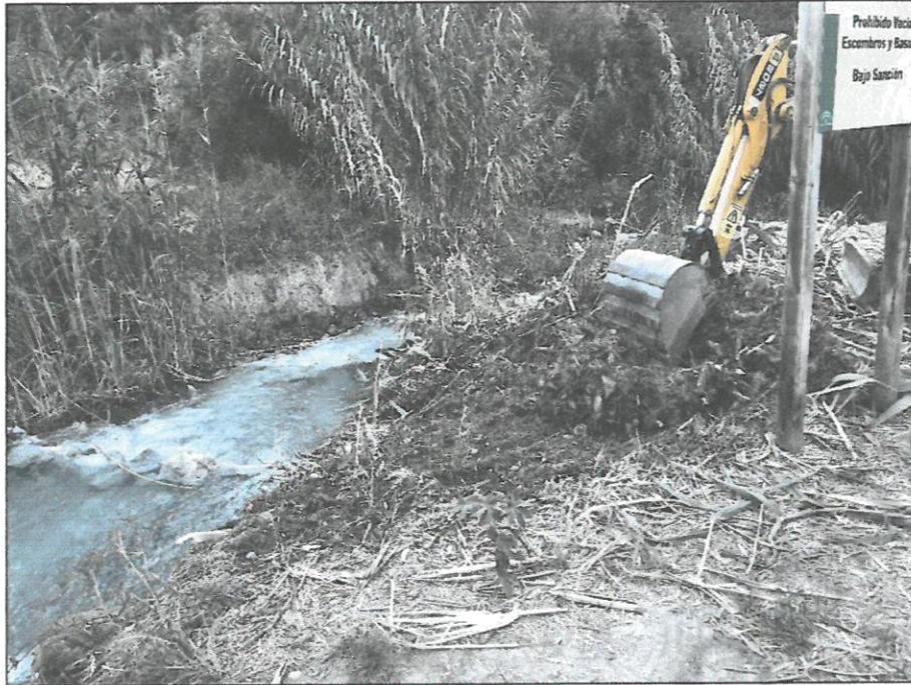
FIGURA 6. DESBROCE DEL CAÑAVERAL

Actuación en el exterior del edificio de los baños. Los trabajos de control al exterior durante la instalación de las escolleras han permitido, por un lado, la verificación de que el cauce del arroyo que conduce las aguas de la Hedionda al río Manilva ha sufrido una importante acumulación detrítica con basuras en los últimos años. Este nivel de lodos con vidrios, plásticos, etc. se ha depositado tanto en el cauce como sobre la margen derecha del arroyo. La izquierda presenta un talud escarpado donde hemos podido leer un tramo. Aunque carecemos de datos cronológicos, podemos constatar que se superponen de manera directa tres estratos arenosos, con más o menos presencia de limos y/o de gravas, (UEs 20, 19 y 18, de muro a techo). La existencia de algunas inclusiones cerámicas en UE-20 no ha permitido una mejor caracterización, siendo éstas fragmentos de teja o algún galbo bizcochado no datante. En principio, los vinculamos a la acción fluvial de depósito de sedimentos en el lado interior del meandro que el río Manilva forma en este lugar.

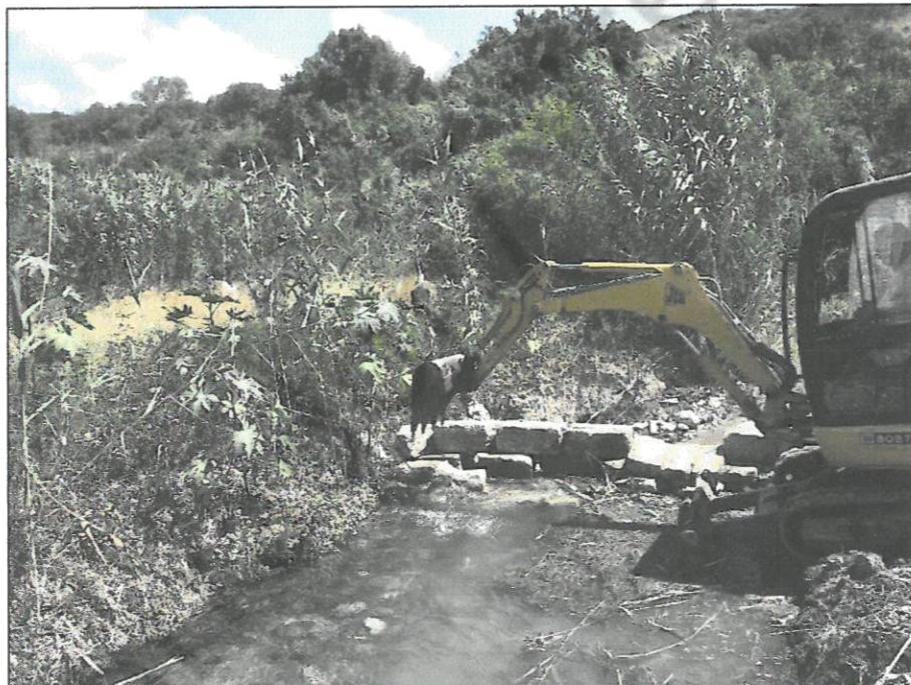
FIGURA 7. TERMINACIÓN DE LA SEGUNDA ESCOLLERA
