# **ANUARIO ARQUEOLÓGICO DE ANDALUCÍA 2016**

# **ACTIVIDAD ARQUEOLÓGICA EN C/ ÁGUILAS Nº 19 DE SEVILLA (SEVILLA)**

MARK A. HUNT ORTIZ  
JACOBO VÁZQUEZ PAZ

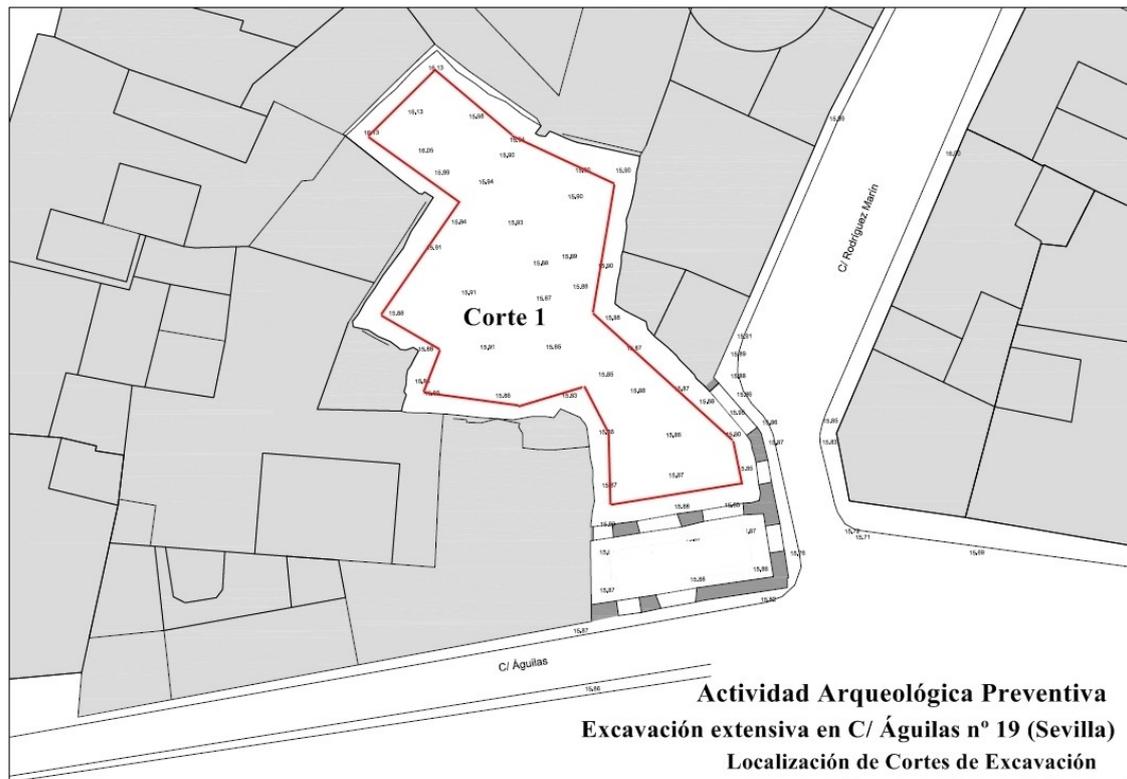
Fig. 2 Localización del Corte de Excavación

Al tratarse de una excavación arqueológica y teniendo en cuenta lo que la motiva, la misma se ha ajustado a la superficie del solar al exterior del edificio, con excepción de la superficie aledaña a medianeras y muros que por la adopción de medidas de seguridad no ha sido objeto de excavación arqueológica. Esta superficie se corresponde de manera genérica con una separación de un metro respecto de las medianeras con edificios colindantes o fachada a calle, y de dos metros respecto de los muros portantes del edificio actual que se encuentra apuntalado. De esta manera el corte de excavación (Corte 1) abarca una superficie de 180 metros cuadrados.

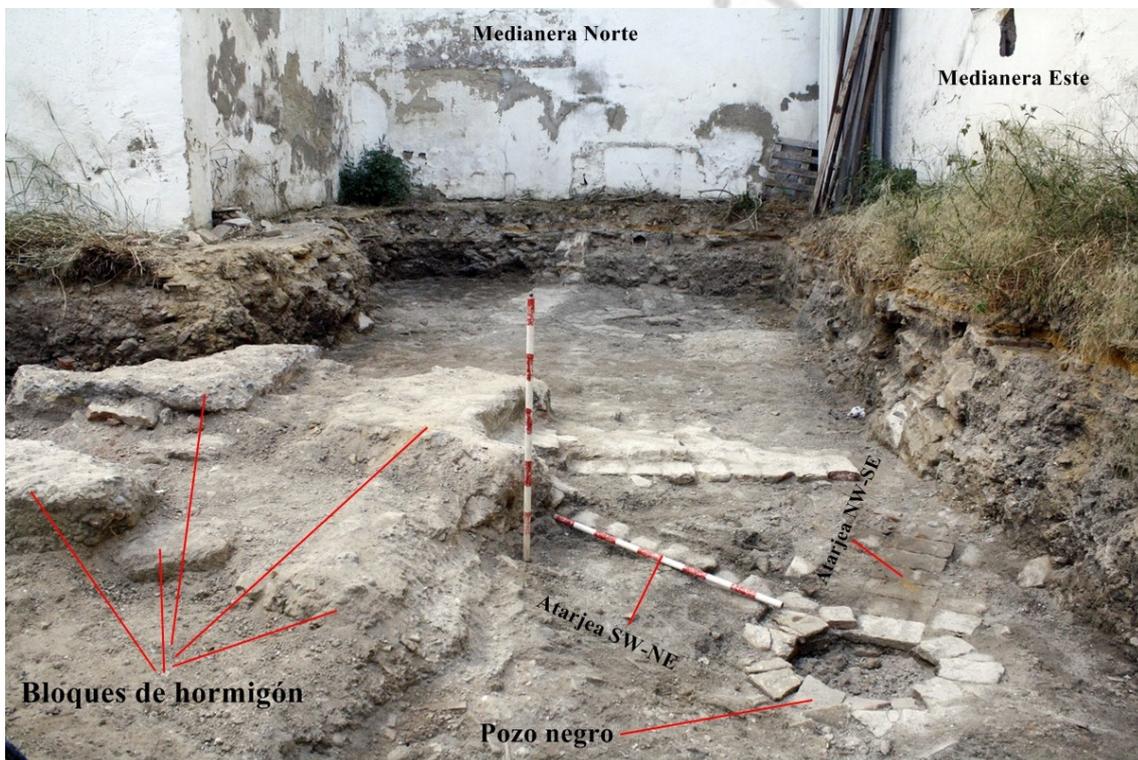
Figura 4 vista general de la situación de los bloques de hormigón

Igualmente, en el centro del área de intervención se conservaban hasta ocho grandes bloques de hormigón (que no pudieron retirarse), y que profundizaban al menos hasta -1 m. bajo la rasante. Estos bloques de hormigón se relacionan con la un momento del s. XX en el que en el solar se construyó una edificación tipo nave industrial, que estaría sustentada por estos bloques y pavimentada por los suelos anteriormente mencionados.

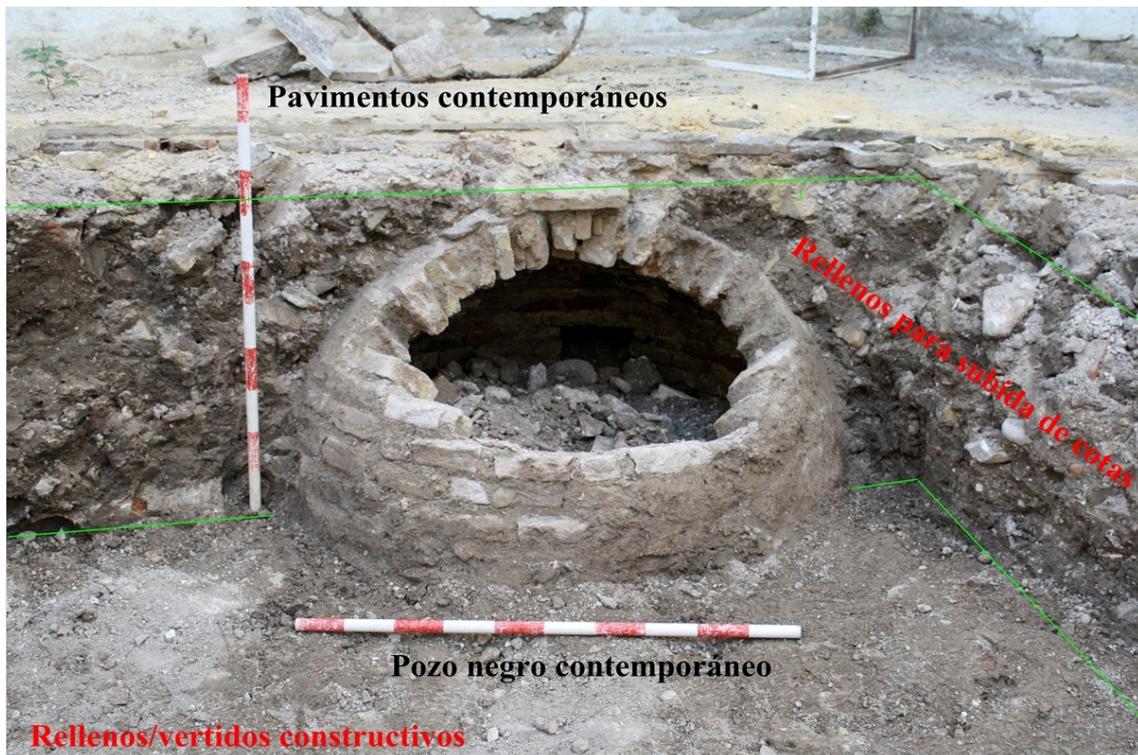
Figura 5 Vista de pozo negro

De este modo, se pudo documentar una serie de pozos negros abovedados y contruidos con ladrillos, la red de atarjeas y canalizaciones asociadas, así como una serie de cimientos desmontados de antiguo, que se relacionan con la continuidad en el solar de estructuras emergentes pertenecientes a los edificios colindantes.

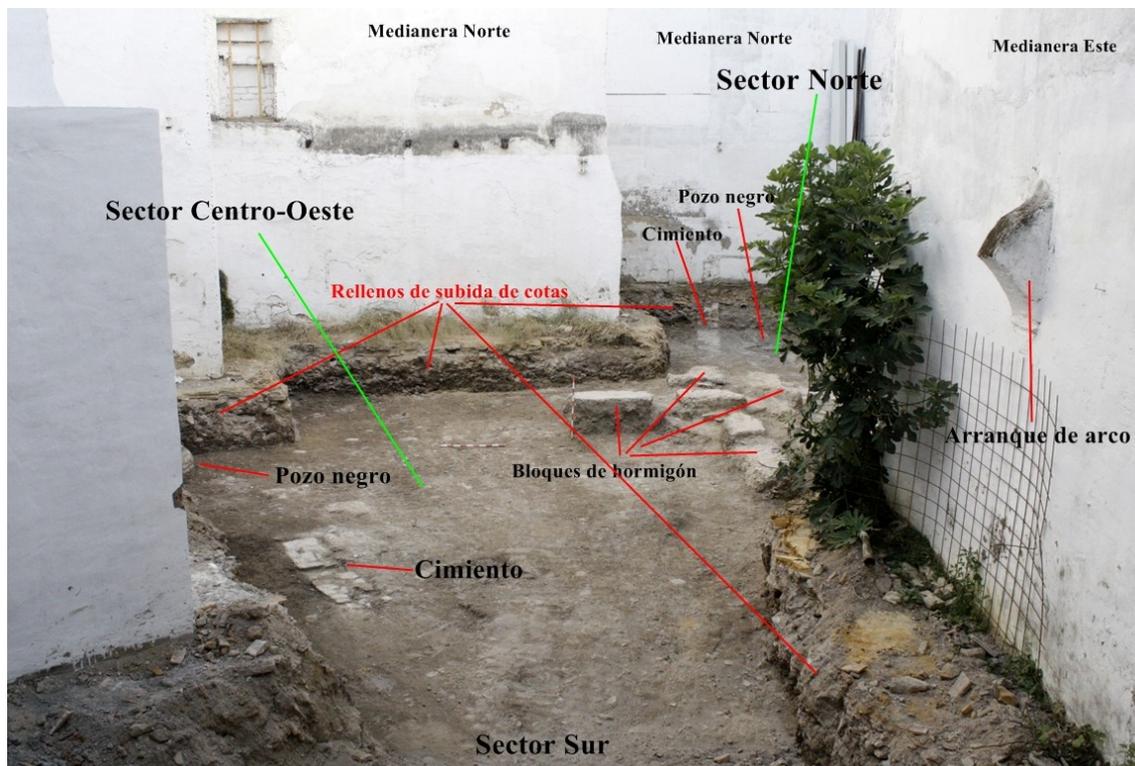
Figura 6 Vista general del área de excavación

La secuencia estratigráfica documentada en la intervención arqueológica ha alcanzado -1m., abarcando niveles datados entre la 2ª mitad del s. XVIII y el s. XX, a tenor de los datos cerámicos.

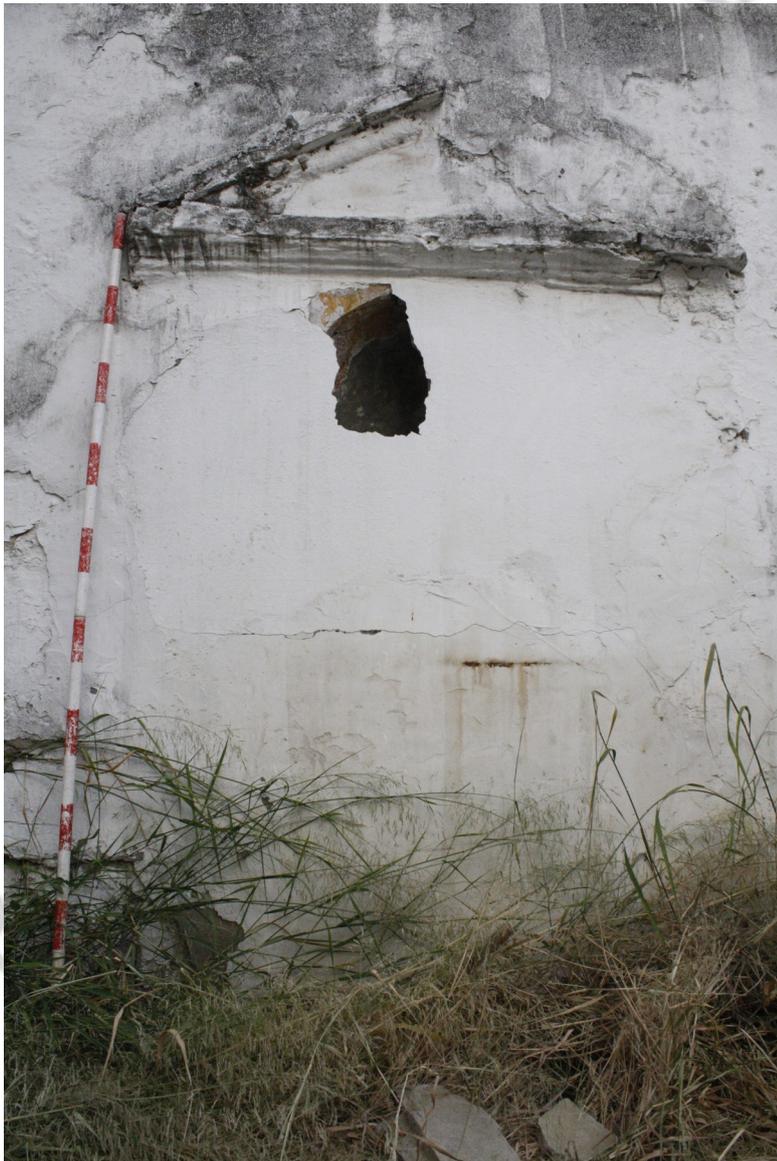
Figura 7 Pozo amortizado en medianera

colindante, se encuentra a su vez relacionado con un pozo de agua con frontón triangular que se conserva tapiado en la medianera Este. La estructura, fosilizada en la medianera, conserva restos de policromía ocre y rojiza estando su interior parcialmente colmatado con escombros. Las cotas que presenta este pozo indican que el nivel de uso asociado a los cimientos documentados estaría en la práctica a una cota aproximada a la actual, por lo que los suelos asociados debieron ser sustituidos o destruidos en el s. XX, cuando se construyeron las pavimentaciones contemporáneas desmontadas al inicio de la intervención arqueológica. De cualquier manera los datos recopilados permiten interpretar las infraestructuras documentadas (cimientos, pozo negro y pozo de agua tapiado) como pertenecientes al edificio colindante.
