ANUARIO ARQUEOLÓGICO DE ANDALUCÍA

2018

Actividad arqueológica preventiva: Excavación arqueológica en el Ninfeo de los Peces, Museo Carmen Thyssen Málaga (Málaga).

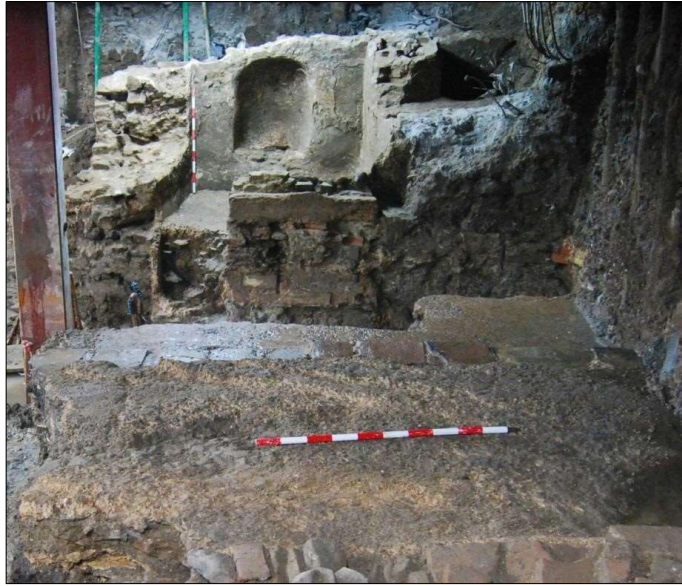
Fig 3 Perspectiva frontal del ninfeo antes de esta actuación

Aun así se aprecia una construcción de aspecto macizo y extremadamente sólido, con un potente basamento de calicanto. Su estructura se articula a partir de un muro principal o *fachada*, ligeramente retranqueado de forma que su trazado se asemejaría a la letra griega omega. Al muro principal se anteponen una serie de receptáculos estancos, *lacus* o *pilas*, yuxtapuestos de manera que cada uno de ellos determinaría una división transversal a la fachada a la que nos referiremos con el término *nave*. La forma en planta de cada nave sería ligeramente trapezoidal, un recurso simple y eficaz a la hora de dirigir la mirada hacia el punto de máximo interés: las hornacinas desde las que manaba el caudal.

La imagen frontal del complejo hidráulico correspondía a una construcción escalonada: dos peldaños revestidos de mármol en el diseño primigenio, un único peldaño revestido de *opus signinum* tras la adaptación llevada a cabo con posterioridad. En el marco de esta adaptación, a la parte frontal de la fuente se antepuso un pequeño estanque de apenas 0,22 m de profundidad.

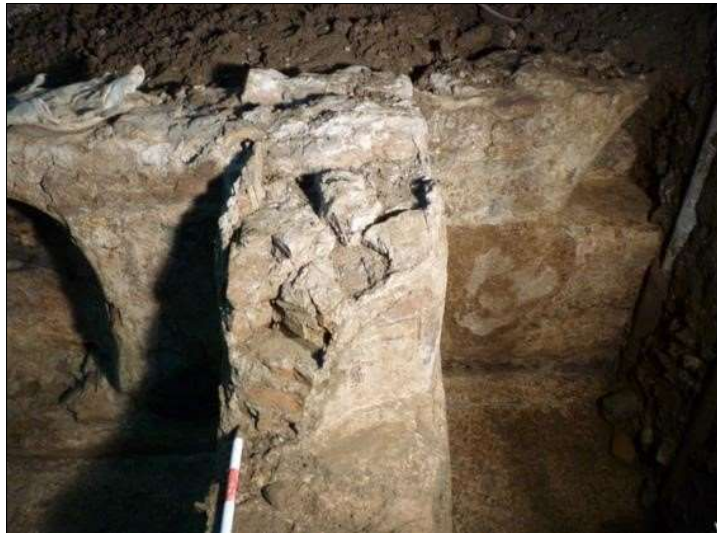
Fig 4. Detalle del muro que separaba el lacus central y el oriental, en el que destacan los restos de una hornacina decorada

con motivos geométricos (cuadrados concéntricos) de vivas policromías sobre fondo blanco

En la teórica nave central se distingue una segunda hornacina, construida en el lateral este de la pila. Muy afectado por una cimentación de hormigón contemporáneo, sus características lo asemejan al nicho principal y, aunque sólo se conservaba parte de su base y alzado, también exhibe un programa decorativo similar, dominado por policromías de rojos y amarillos, delimitadas por motivos cuadrangulares dispuestos de manera concéntrica y perfilados en negro (Soler Rocha y Sánchez Bandera 2015).

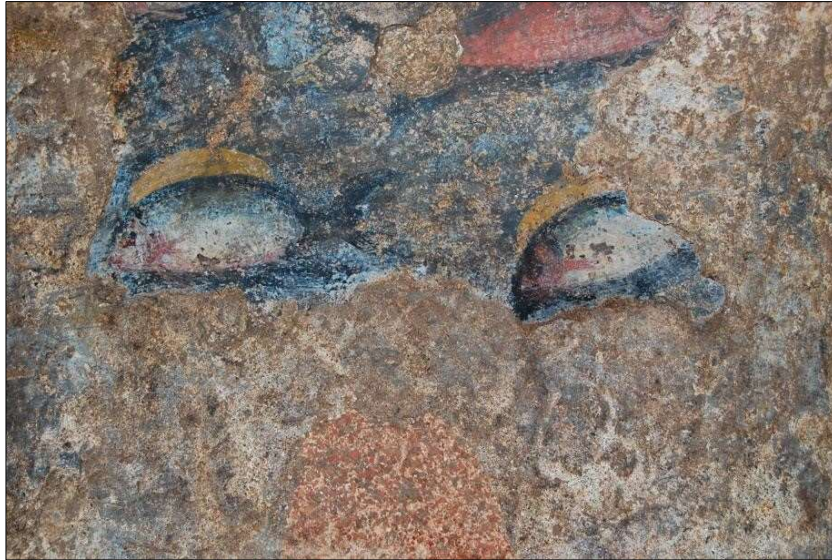
Fig. 5. Detalle de dos de los peces que decoraban la hornacina del *lacus* oriental.

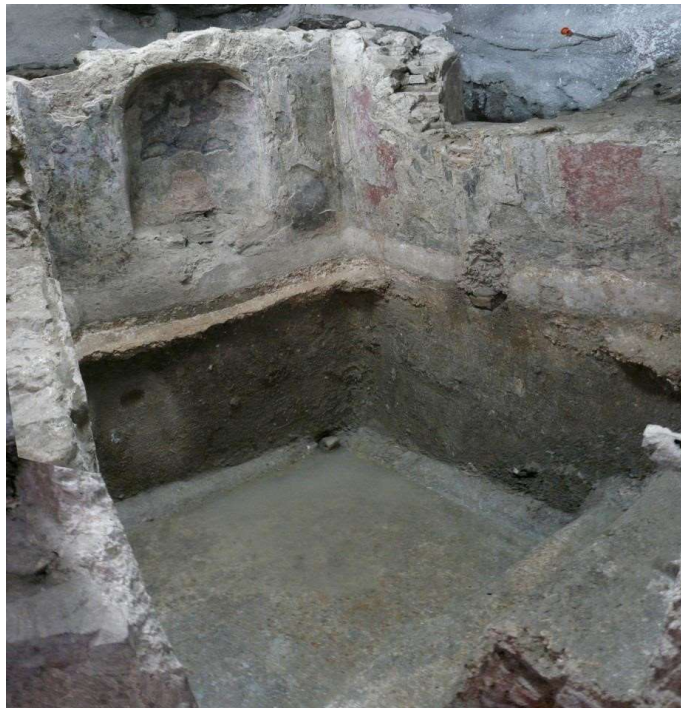
Fig. 6. Vista de la fuente del ninfeo tras su restablecimiento a niveles del s. I d.C

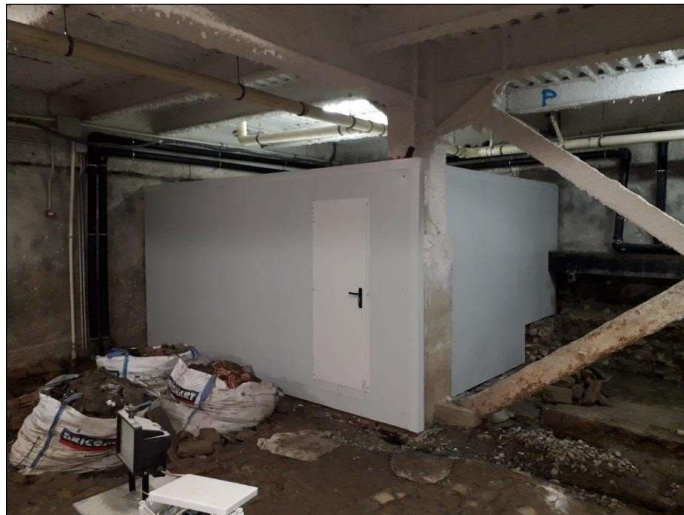
cuestión a los técnicos de la Fig. 10. Vista de la estructura que cubre la fuente del ninfeo.

Sección de Arqueología de la Gerencia Municipal de Urbanismo y por iniciativa de este organismo, se ha construido un habitáculo que aísla los restos la fuente monumental sin alterar sus condiciones medioambientales previas, las cuales, como se ha podido comprobar, garantizan las necesarias condiciones de estabilidad que evitan que se desaten no pocas patologías latentes. El trabajo ha sido llevado a cabo por personal especializado de la firma Chapitel, S.L. de dilatada experiencia en la restauración y conservación de bienes arqueológicos.
