## I.A.P. EN CALLE SANTA MARÍA DE GRACIA 13 DE SEVILLA

PABLO OLIVA MUÑOZ

**Resumen:** Este trabajo recoge los resultados de la Intervención Arqueológica Preventiva consistente en la realización de análisis de estructuras emergentes y excavación de sondeos arqueológicos como asesoramiento del proyecto básico y de ejecución de rehabilitación para apartamentos turísticos en el inmueble de referencia ubicado en el espacio ocupado por la iglesia del antiguo convento de Santa María de la Pasión de Sevilla.

INTERVENCIÓN ARQUEOLÓGICA PREVENTIVA.

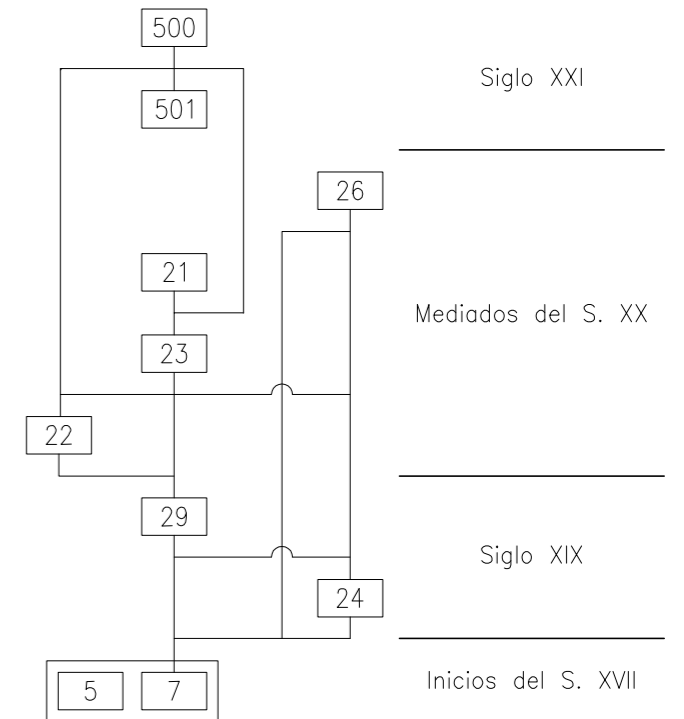
ESTANCIA 1	Nº DE LÁMINA:
	ALZADO SUR	<b>4</b>
ARQUEÓLOGO DIRECTOR: PABLO OLIVA MUÑOZ	DIBUJO: L. NÚÑEZ ARCE	ESCALA: 1:30

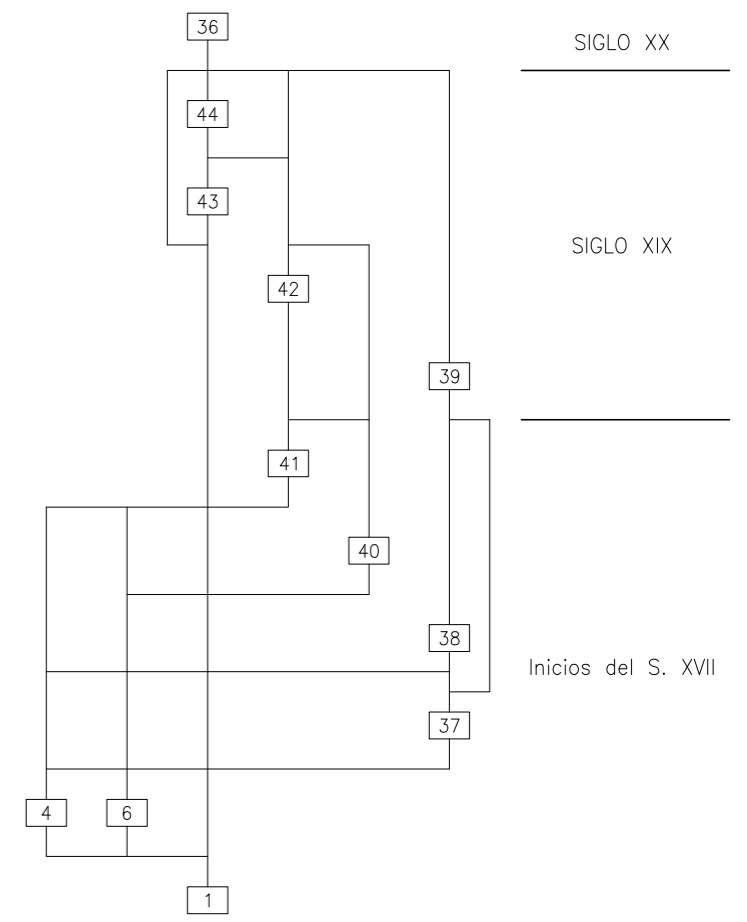
ESTANCIA 2. ESCALERA	Nº DE LÁMINA:
	ALZADO GENERAL OESTE	<b>5</b>
ARQUEÓLOGO DIRECTOR: PABLO OLIVA MUÑOZ	DIBUJO: L. NÚÑEZ ARCE	ESCALA: 1:60
