ANUARIO ARQUEOLÓGICO DE ANDALUCÍA

ARQUEOLOGÍA DE LA ARQUITECTURA ALBAICINERA: LA CASA MORISCA DE C/ SAN MARTÍN Nº 12-14. ALBAICÍN (GRANADA).

Manuel Morales Toro
ARQUEÓLOGO Taoufik el
Amrani Paaza Zian
ARQUEÓLOGO

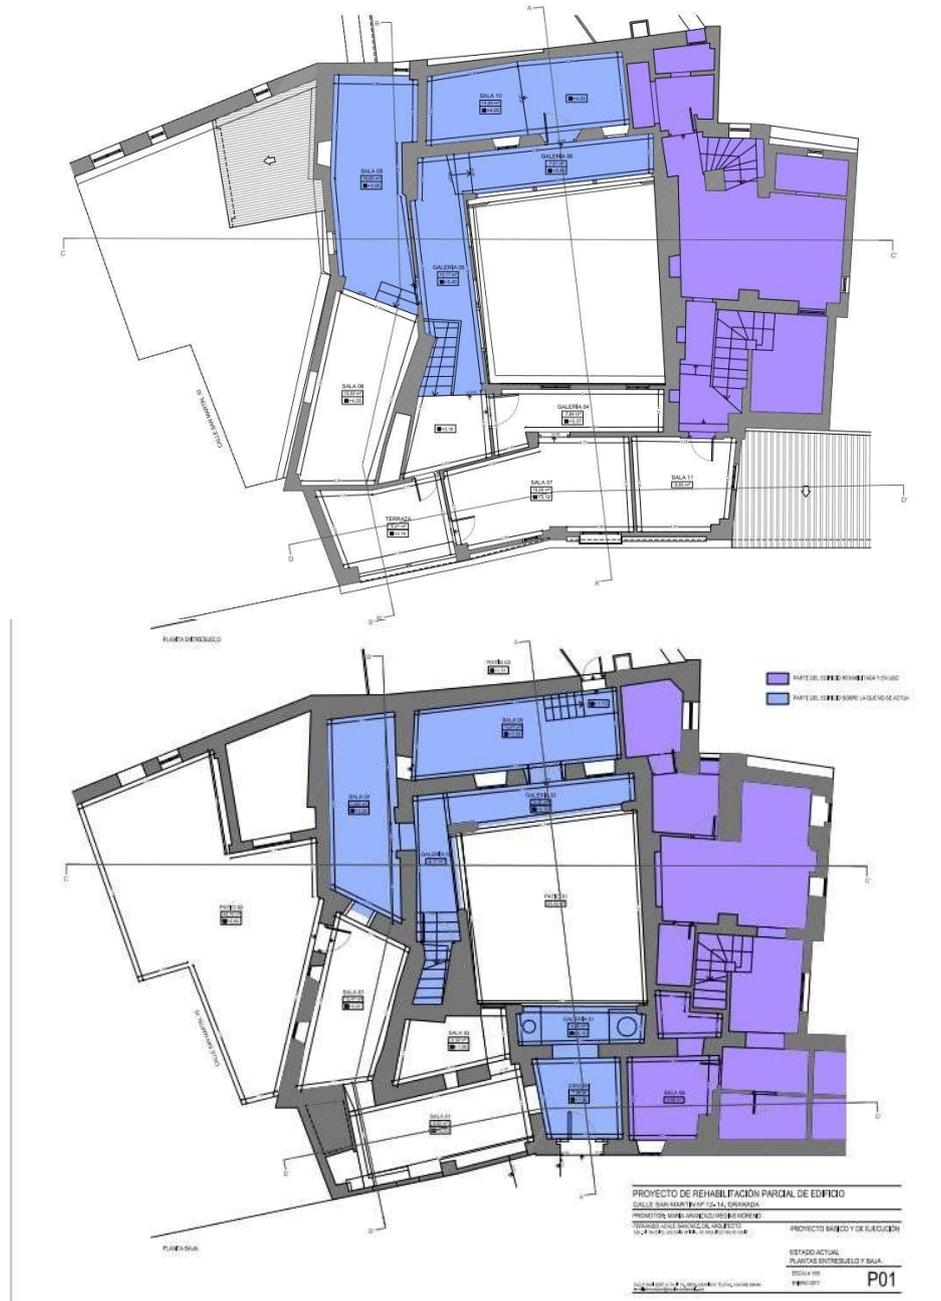
Figura 02: Planimetrías del estado inicial de los edificios de San Martín 12 y 14.

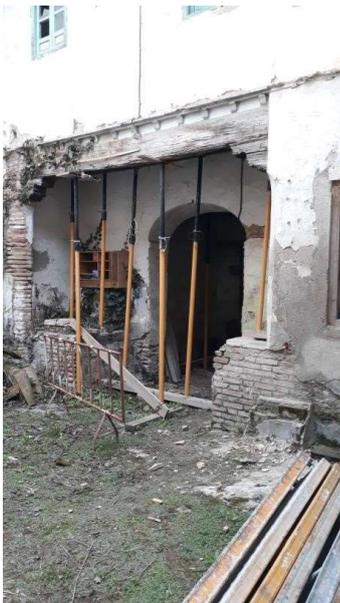
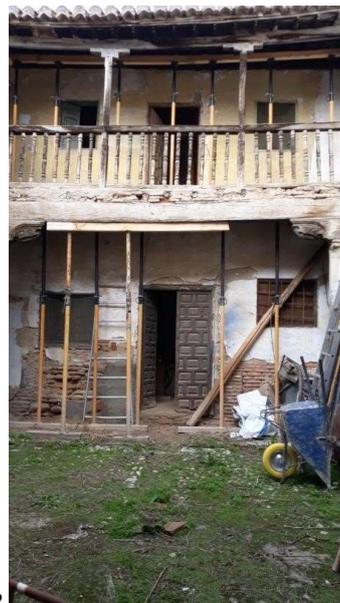
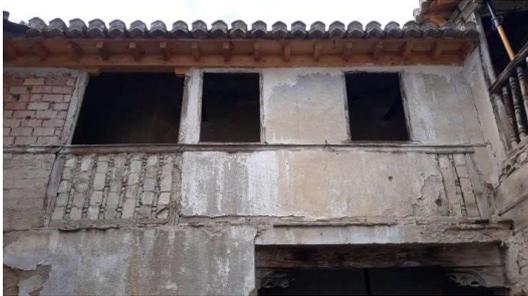
Lámina 01: Pórtico sur -1-, pórtico y galería norte -2- y galería oeste -3- del patio principal de San Martín 12 en momentos previos a la intervención.

Volviendo a los pórticos de la planta baja, y citando a López Guzmán (1987:331), el pórtico sur “se concibe con pilastras, realizadas con ladrillos, en los extremos, achaflanados con asnados lobulados El lateral septentrional repite el esquema, pero los canes son de tracería con cuatro lóbulos y guirnalda superpuesta En la zona oeste se utiliza la parte correspondiente al pórtico para encajar en ella la escalera, con lo cual lo abierto se reduce a la mitad. Ésta, sobre pilastras, sitúa canes de tracería con tres lóbulos decorados con guirnalda el primero, y blasón y roseta, el segundo y tercero respectivamente”. Carlos Jerez Mir, en su “Guía de Arquitectura” describe los canes del patio como “zapatas moriscas de espléndida talla”. Así mismo señala la baranda de madera torneada de la escalera situada en el pórtico lateral, al igual que los elementos decorativos grabados y pintados, junto al arranque de las mismas, de tipo geométrico (Jerez Mir 2003:115).

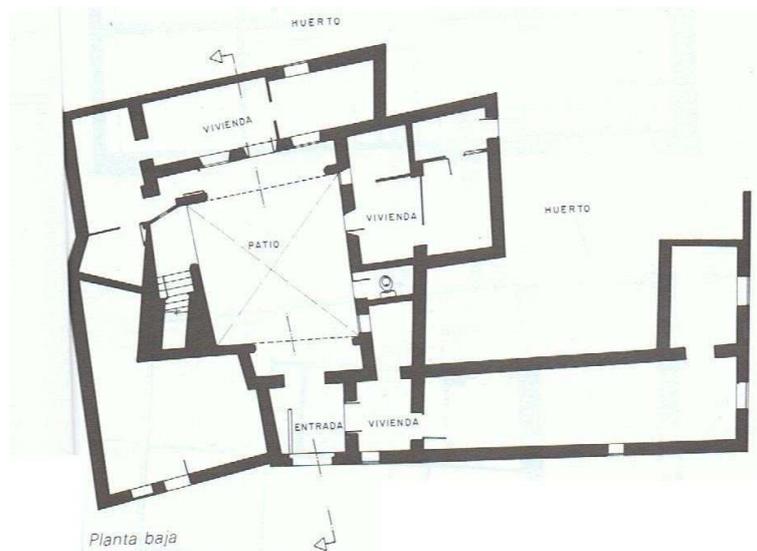
Figura 03: *Planta de San Martín 12, de la publicación de Jerez Mir "Guía de arquitectura de Granada" 2003. En ella se aprecian distintos usos, propios de mediados del siglo XX.*

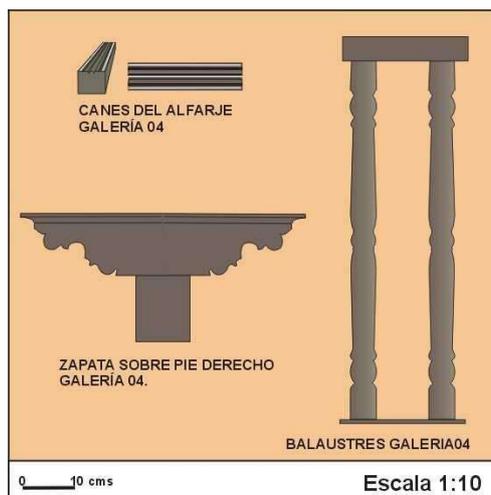
Figura 04: Elementos de carpintería de tipo clasicista localizadas en la galería 04 de San Martín 12 (Morales y Amrani, 2021).

descansan en sentido transversal sobre las jaldetas de sección rectangular (5x7centímetros) y dispuestas a 22 centímetros entre ellas. Se desarrollan hasta el alero de la cubierta y culminan en forma de can lobulado. Las jaldetas del alfarje están molduradas en su eje longitudinal, presentando cinco líneas de gramiles, 2 de ellas incisas, en cada lado.

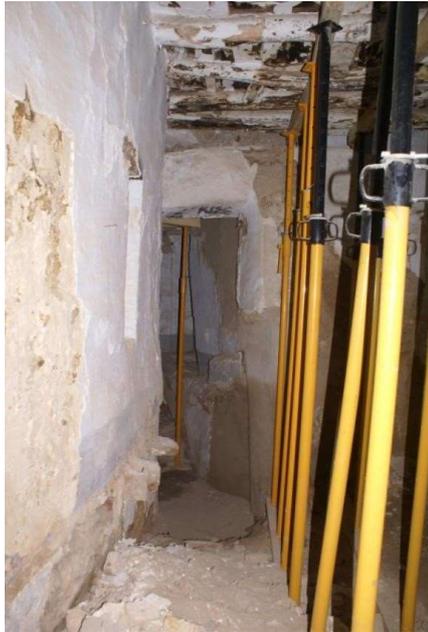
F.01 Acceso desde habitación 03 a habitación 01, al sur. En lateral, cabezas de vigas del forjado entre plantas.

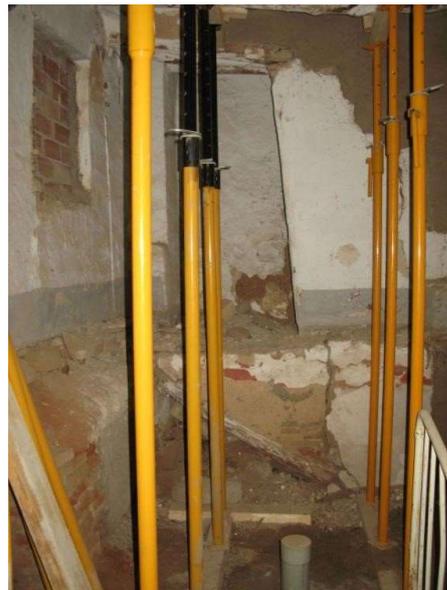
F.02 Interior de la habitación 01 (crujía sur) en momentos previos a la intervención. En la imagen se aprecia el rodapié que marcaba el nivel de suelo de la planta primera. Al fondo se localizaban las escaleras de acceso entre plantas. En el hueco de las escaleras (mitad derecha) se encontraba el aseo.

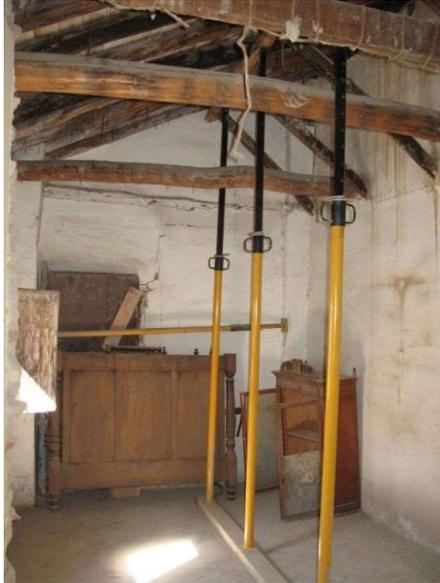
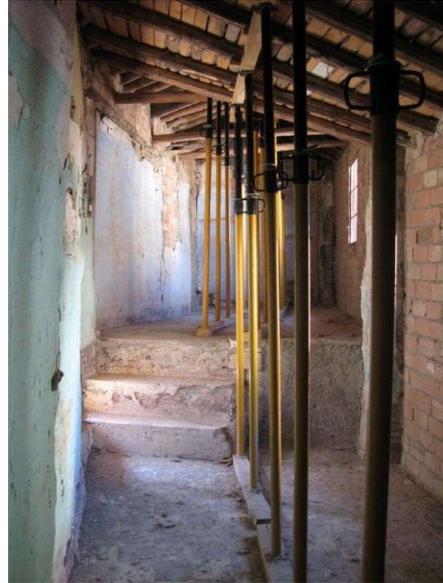
F.03 Mitad oeste de la habitación 07, que estructuralmente vincularía con San Martín 14. elevación que se observa en la habitación 08 con respecto a la inferior se debe a la diferencia en la altura de los forjados en ambas viviendas (12 y 14).

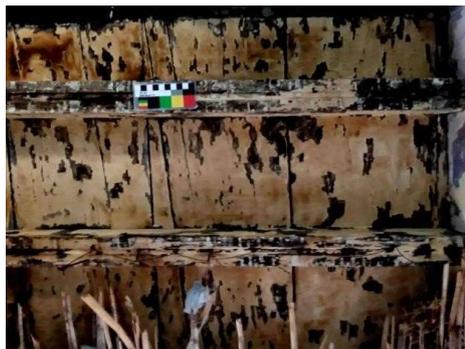
F.05 Jaldetas del alfarje de la galería 04, decoradas formas redondeadas en su eje central y gramiles en desarrollo lateral. En el tablazón no se aprecia

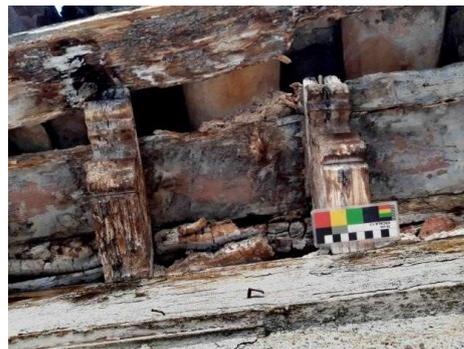
F.06 Canes lobulados que culminan a las jaldetas con anteriores, que soportan el voladizo de la cubierta de la su galería 04 elementos decorativos

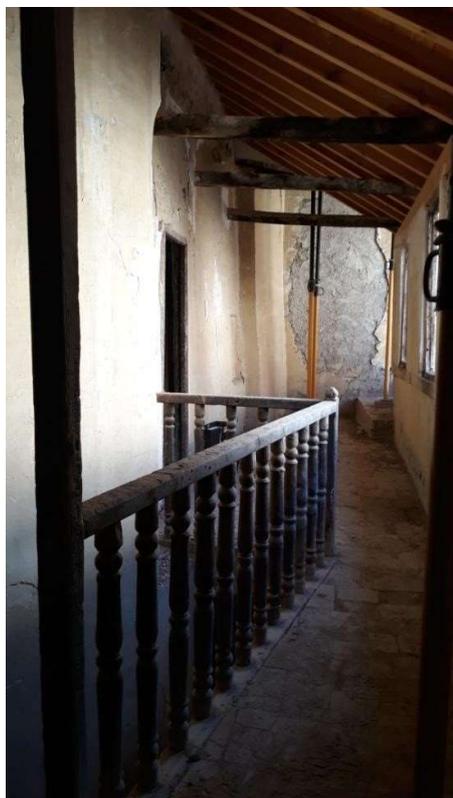
F.07 Baranda y pasamanos de escaleras de acceso a planta superior desde el patio principal.

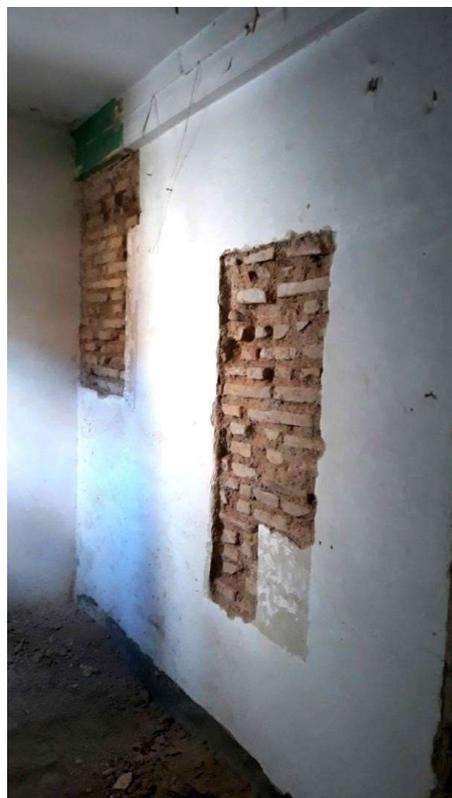
F.08 Estado final de las catas 01 y 02 en la galería 04 .

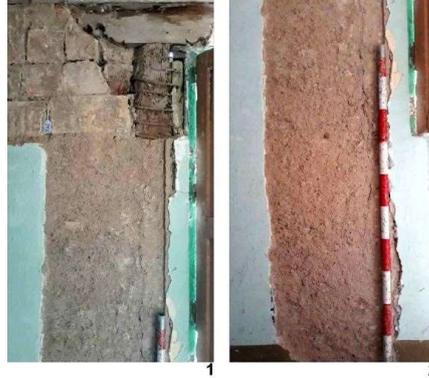
F.10 Proceso de realización de cata 02. Galería 04

1. Marcado de cata en pared
2. Levantado inicial de pintura acrílica hasta enlucido
3. Picado parcial de enlucido de yeso
4. Picado de enlucido hasta fábrica muraria

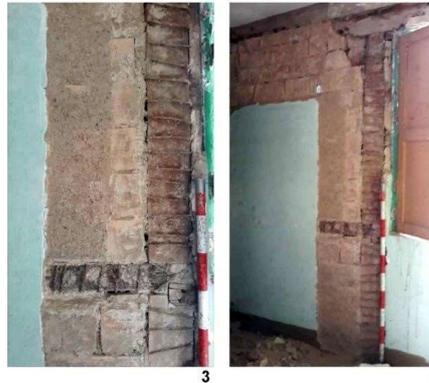
F.11 Proceso de realización de cata 3. Galería 04

1. Picado de enlucido hasta fábrica de ladrillos y limpieza de zapata doble
2. Picado de enlucido de yeso blanco en zona central hasta enlucido de yeso negro
3. Picado de enlucido sobre pie derecho y baranda
4. Vista general de la cata 3 en galería 04

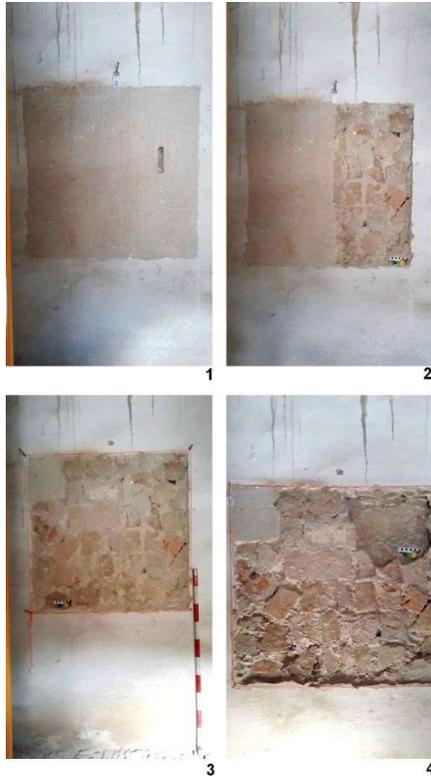
F.12 Proceso de realización de cata 01. Sala 07

1. Marcado y eliminación de pintura acrílica
2. Picado mitad lateral de yeso hasta fábrica de ladrillos
3. Picado de yeso en la totalidad de la cata
4. Picado de yeso en la totalidad de la cata

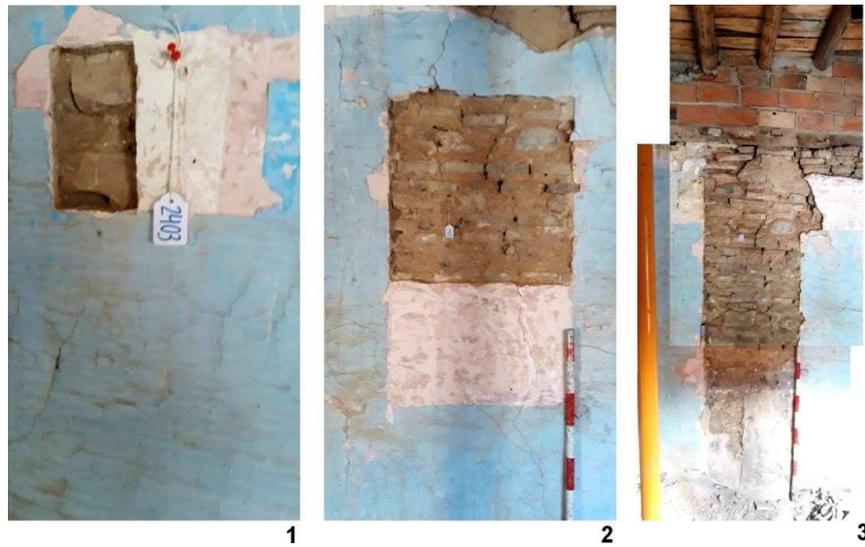
F.13 Cata 01 en la sala 08. Proceso de intervención

1. Muestreo previo para estudio de proyecto de grado
2. Eliminación de pinturas acrílicas contemporáneas y picado de mortero en mitad superior hasta obra de fábrica
3. Vista general de cata 01. La mitad inferior está realizada con fábrica de tapial y la superior, con ladrillos y mampuestos

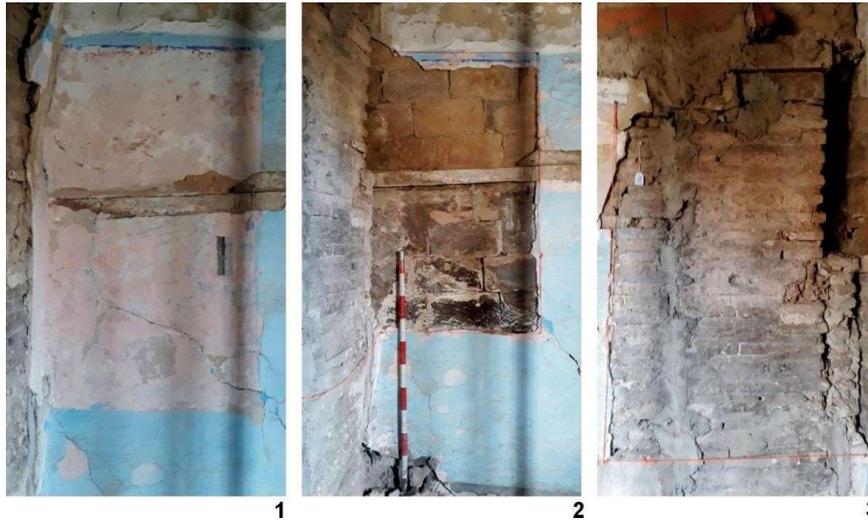
F.14 Cata 2 en la pared sur de la sala 08 y y pared este en contacto con la pared sur

1. Eliminación de pinturas acrílicas hasta enlucido de yeso
2. Eliminación de enlucido hasta fábrica de ladrillos dispuestos en pandereta
3. Fábrica de ladrillos hasta límite sur de la pared Este.

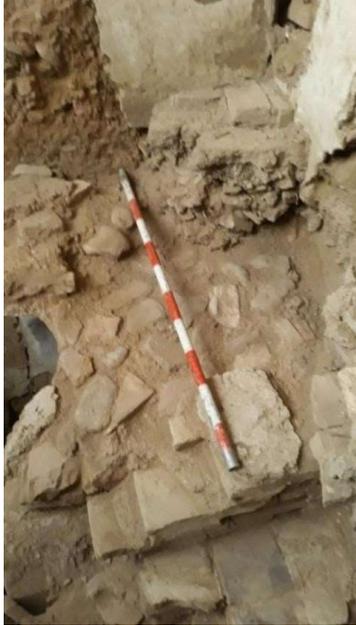
F.15 Restos del recodo de las escaleras de San Martín 14 entre planta 1ª y baja

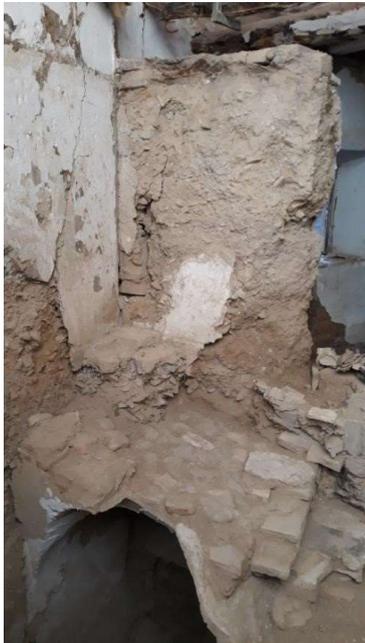
F.17 Pared de tapial que delimita en planta 01 a las salas 01 y 03 en el extremo noroeste de la sala 01 y restos de las escaleras en codo preexistentes en S Martín 14

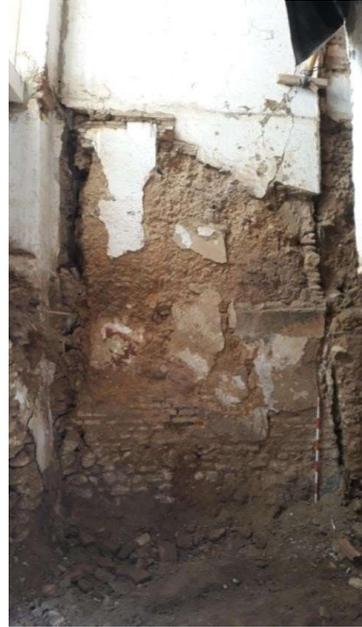
F.16 Pared oeste de la sala 01, lindera con San Martín 16, tras el desescombro y desonte de forjados de esta zona

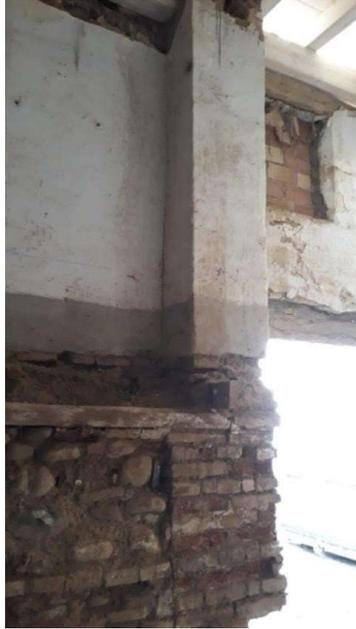
F.18 Línea de forjado entre planta baja y primera

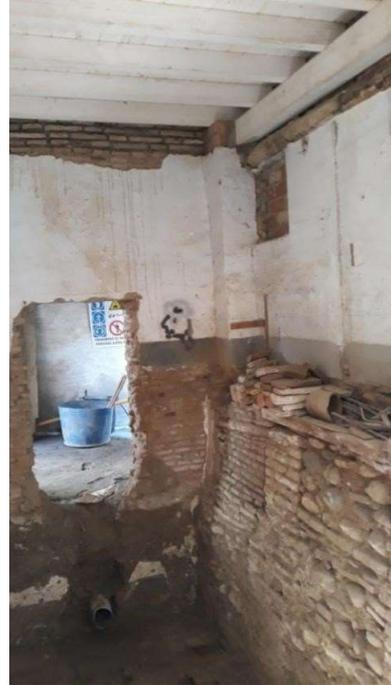
F.19 Esquina sureste de sala 01 donde se aprecia el suelo de la planta baja y la línea de forjado entre la planta baja y primera.

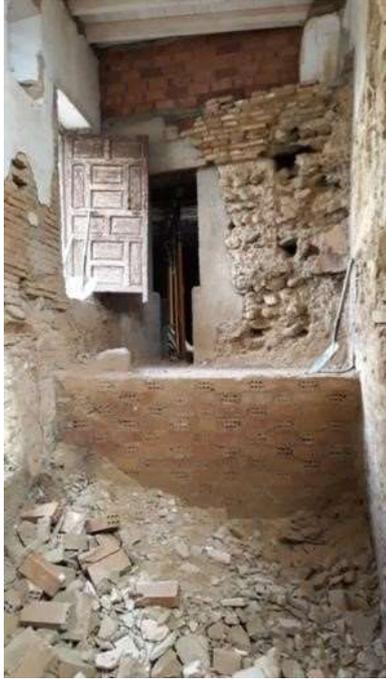
F.21. Plataforma contemporánea, adosada a la pared norte, para recrear nivel de suelo de la planta baja en San Martín 12.

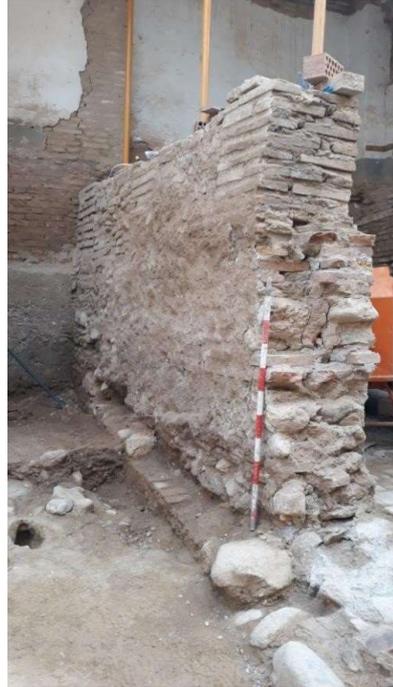
F.20 Muro medianero entre habitaciones 01 y 02 construido sobre otro anterior.

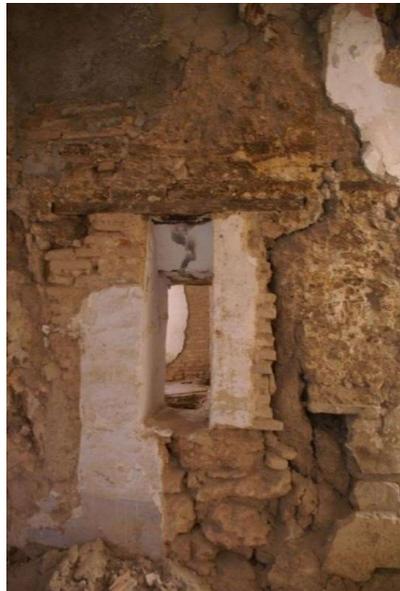
F.22 Ventana que comunicaba la habitación 03 en planta primera con la habitación 02 en planta primera.

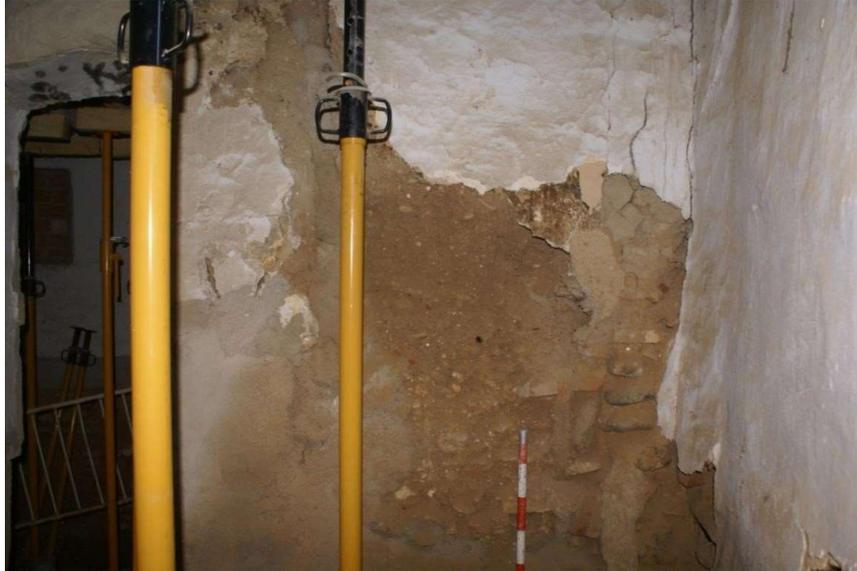
F.23 Muro realizado con tapial de arena, que delimita la habitación 01 y 02 por su extremo oeste. Cara vista desde habitación 02 en planta primera.

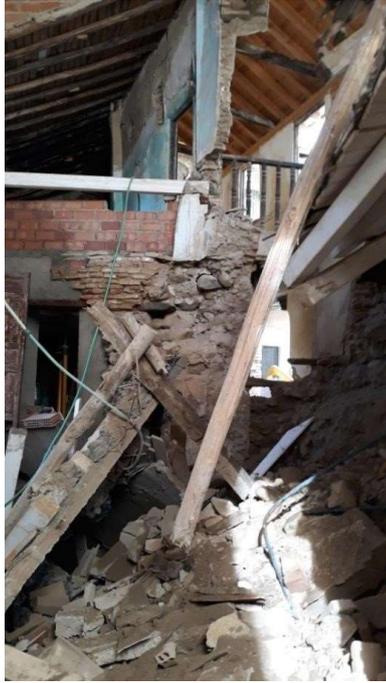
F.24 Colapso y pérdida de la pared Este de la habitación 03 escombros. Fábrica realizada con mampostería sobre niveles limosos propios del sustrato geológico

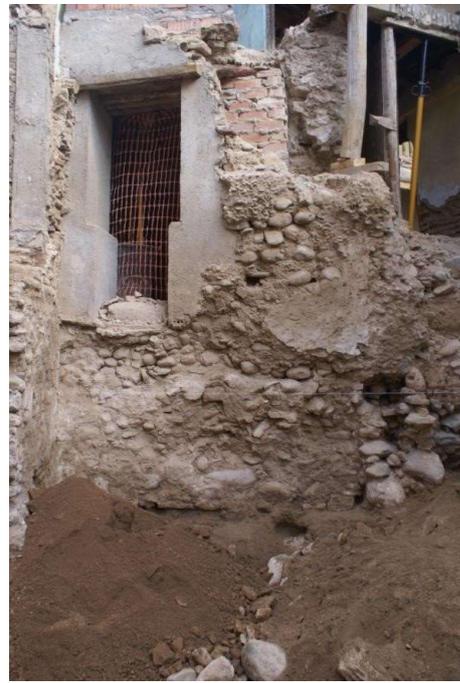
F.25 Pared norte de habitación 03 tras limpieza de escombros. Fábrica realizada con mampostería sobre niveles limosos propios del sustrato geológico

De la habitación 03, se vinculan a esta fase las paredes sur y norte. La pared norte es la que presenta menos homogeneidad en su alzado. Su base y primer cuarto se realiza con mampostería ordinaria (UEM 3025) a base de cantos de mediano tamaño, mayores de 20 centímetros y fragmentos de ladrillos dispuestos aleatoriamente trabados todos ellos entre sí con mortero de tierra y arena, La base del muro se prepara con una línea de ladrillos y mampuestos de geometría plana y sobre la que descansa el alzado del muro. Tiene una potencia en alzado de 110 centímetros. El alzado de la pared norte continúa con la fábrica de mampostería ordinaria (UEM 3023) de similares características a la de la base. Sin embargo, presenta diferencias en cuanto al mortero aglomerante, pudiéndose distinguir en éste granos de cal y yeso en su conjunto. Tiene una potencia aproximada de 120 centímetros. Sobre la UEM 3023, se documentó una masa muraria realizada con tapial de grava, arena y cal y mampuestos de cantos de río de pequeño y mediano tamaño. Presenta cara en extremo superior (UEM 3020), vinculándose a una Interficie de un posible vano de 74 centímetros de altura por 68 de anchura, que fue cegado por la UEM 3018. Este vano viene delimitado en su lateral izquierdo por la UEM 3016. Esta UEM está realizada con cinco hiladas de mampuestos de canto de río de mediano tamaño trabados con un mortero de grava, arena y cal. No presenta cara en el alzado de la pared por lo que deducimos que se trata de una estructura fosilizada en el alzado de la estructura. En la pared sur, bajo los enlucidos modernos y contemporáneos se pudo apreciar la construcción de la pared mediante tapial de arena y tierra con cantos rodados de pequeño tamaño y fragmentos de material de construcción (UEM 3051). En su lateral oeste, enmarcando a esta pared, se levanta un pilar de mampostería y ladrillos macizos (UEM 3050) trabados con mortero de arena y cal, de iguales características al de la UEM 3051.

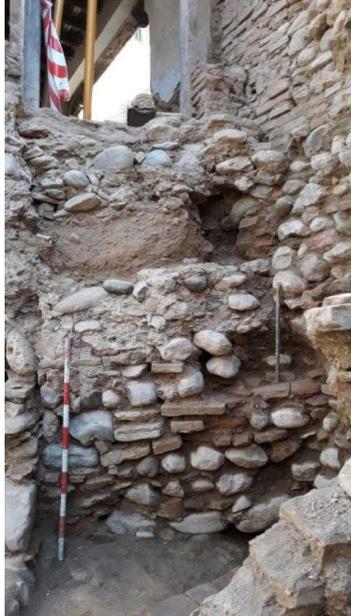
F.26 Pared norte de la habitación 11. Sobre ella se desarrolla la estructura vinculada con las escaleras de planta primera de San Martín 12 desde el patio principal

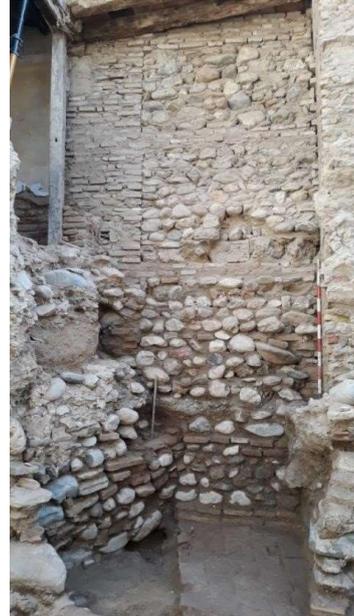
F.27 Pared Este de la habitación 11, medianera con patio principal en su esquina suroeste acceso a la

La pared que delimita al Este en la habitación 11 presenta en su alzado dos fases diferenciadas. Una primera, vinculada con la vivienda nazarí descrita en el apartado anterior -UEM 1101111012-, y una segunda, vinculada con esta fase a través de las UEMs 11013 y siguientes. Sobre un muro de mampostería de época anterior, se levanta en estos momentos un muro mixto de ladrillos con cajones rellenos con mampostería ordinaria de mediano tamaño y fragmentos de ladrillos, trabados con mortero a base de tierra y arena. Estos cajones se separan entre sí por hiladas dobles de ladrillos.

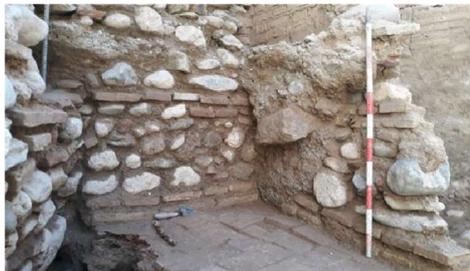
F.28 Relaciones constructivas entre la pared Este y sur habitación 11 (período tardonazari)

Vinculada al siglo XVII sería la pared que se ejecuta sobre el muro sur de esta habitación (UEM 11022). Realizada con ladrillos macizos, trabados con mortero de arena y cal (UEM 11024), y grapada al muro Este.

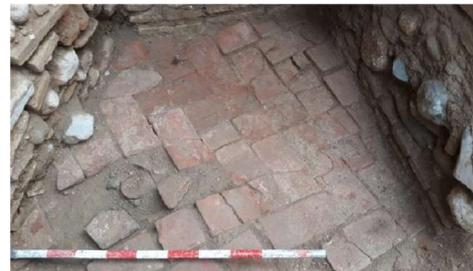
F.29 Borde de olla enterrada bajo el suelo en cuarto de la inferior izquierda de la imagen.

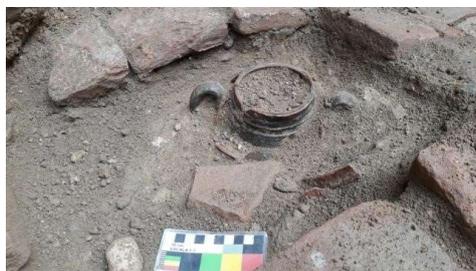
F.30 Proceso de extracción de olla localizada bajo suelo de ladrillos de la habitación 11

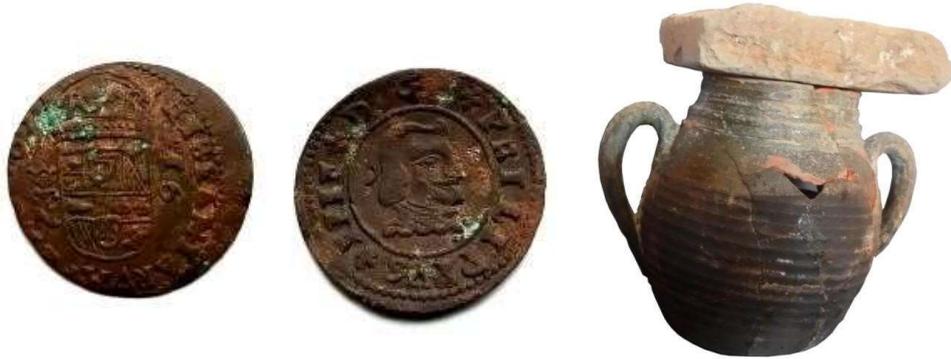
F.31. Registro 15. Moneda de 16 maravedís en cobre de Felipe IV, acuñación en Granada en 1663 estriado en su mitad superior, con base
F.32 Olla (registro 31) de cuerpo globular y con
Anv: PHILIPPVS IIII D.G. y busto hacia la derecha convexa y cuello recto diferenciado con estrías Rev:
HISPANIARUM REX 1663 N 16 y molduraciones. Presenta dos asas de puente, y vedrío
melado en su interior y en su parte superior exterior.

cocina de los siglos XVI y XVII. Entre los elementos recuperados destaca una moneda de cobre de 16 maravedís de Felipe IV, acuñada en Granada en 1663.

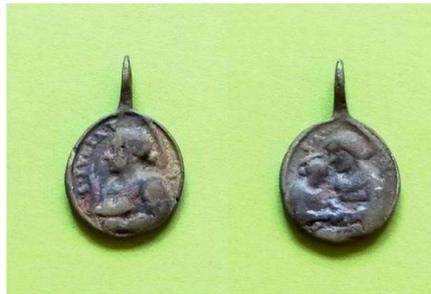
F.33. Registro 36. Medalla doble de bronce de Santa Lucia y virgen con el niño. Siglo XVII

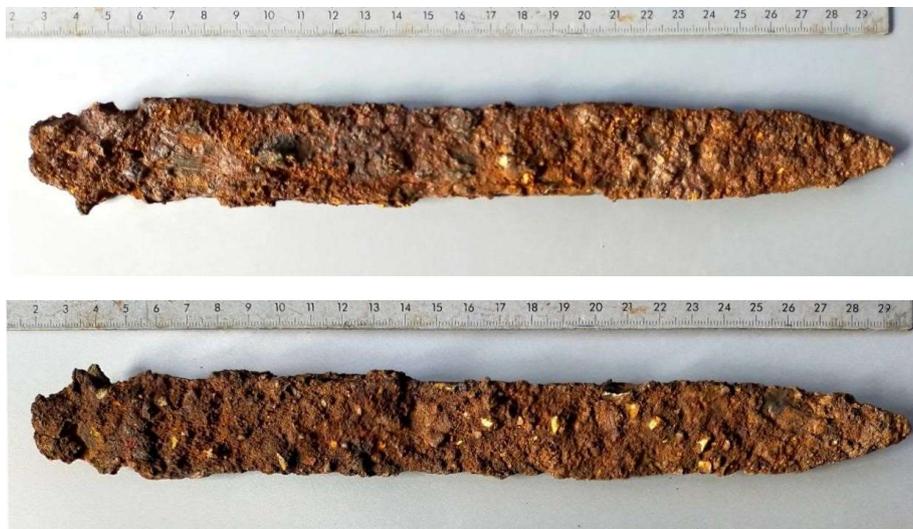
F.34. Daga (reg.35) de hierro de 28 centímetros de longitud. Presenta un solo filo. Localizada junto al antiguo acceso - UE2008- de la habitación 02.

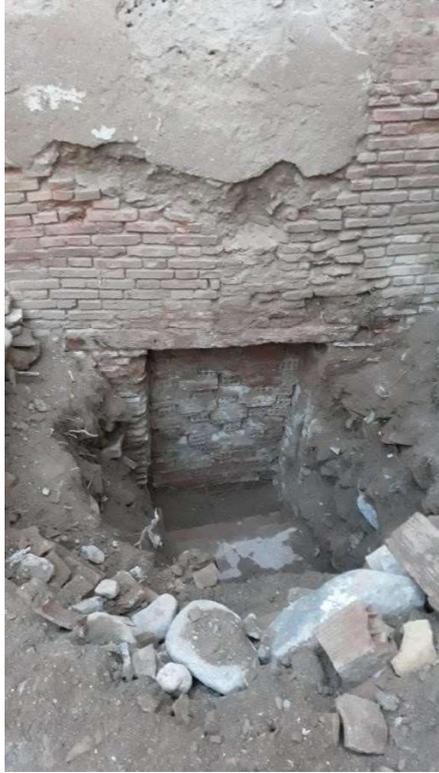
F.35 Puerta de acceso desde la habitación 03 al patio en su extremo sur.

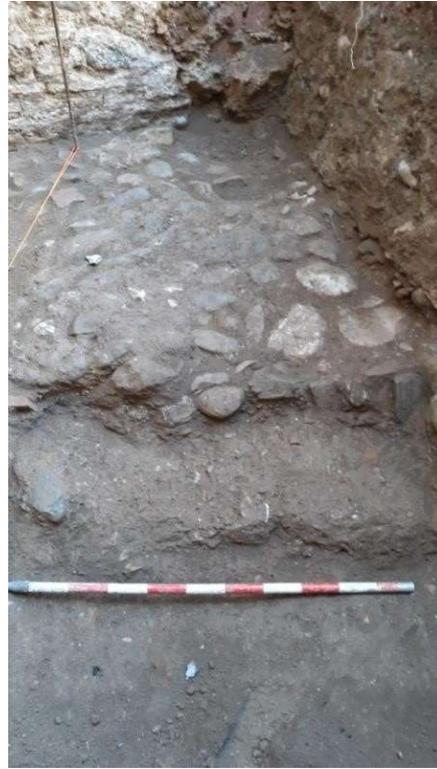
F.36 Suelo empedrado del patio inferior -sur- lateral en

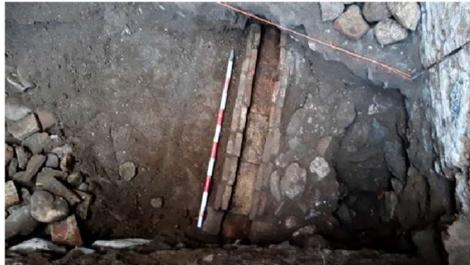
F.37 Vista cenital de parte del desarrollo de la tarjea en patio inferior

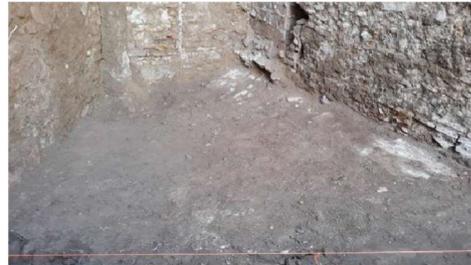
F.38 Suelo de cemento que cubre el empedrado del suelo del patio inferior en extremo sur

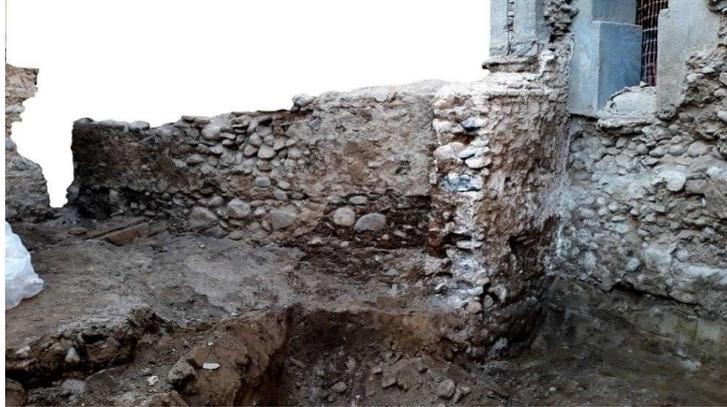
F.39 Muro parata de separación entre patio norte y sur y su relación con estructuras de San Martín 14

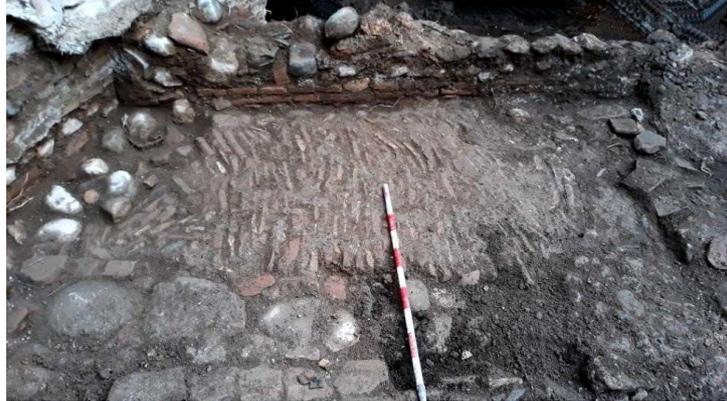
F.40 Suelo realizado con ladrillos dispuestos a sardinel entre muro parata (sur) y estructura muraria a nivel de cimentación, al norte. A la derecha de la imagen, tarjea que discurre hacia el sur.

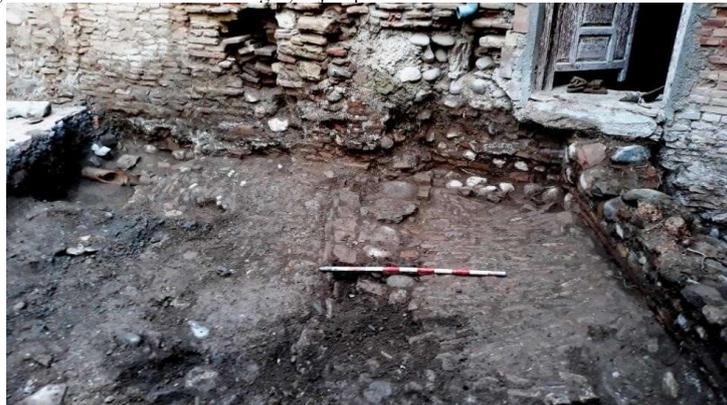
F.41 Fachada Este del patio lateral y niveles de suelo del patio norte. A la izquierda de la imagen, sondeo 01 practicado en el patio.

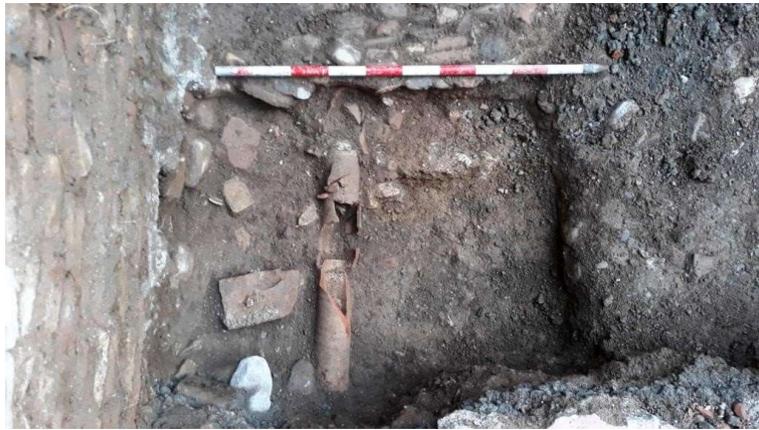
F.42 Vista cenital del sondeo 01 y línea de atadores que discurren en sentido norte-sur bajo suelo mixto de empedrado y sardinel.

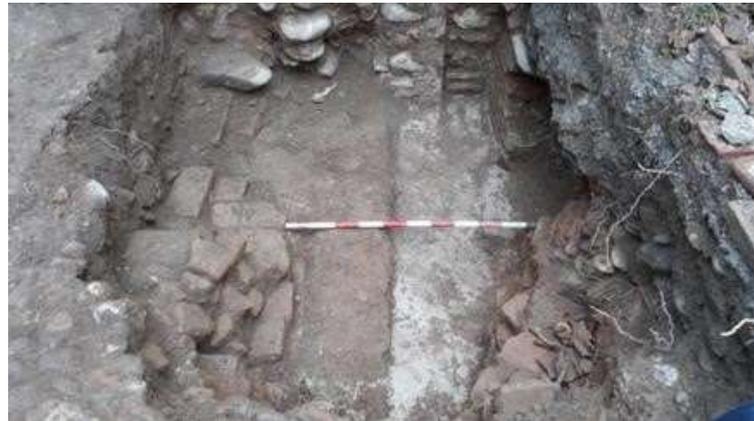
F.43 Nivel de ceniza del hipocausto del horno

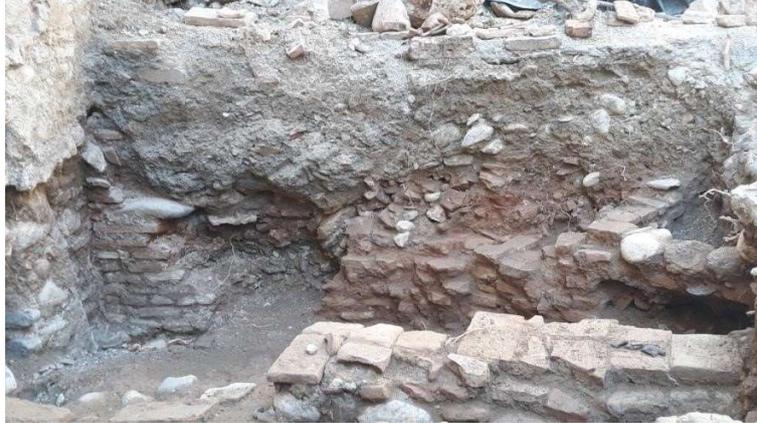
F.44 Perfil norte de niveles de colmatación y rellenos sobre estructuras vinculadas a un horno

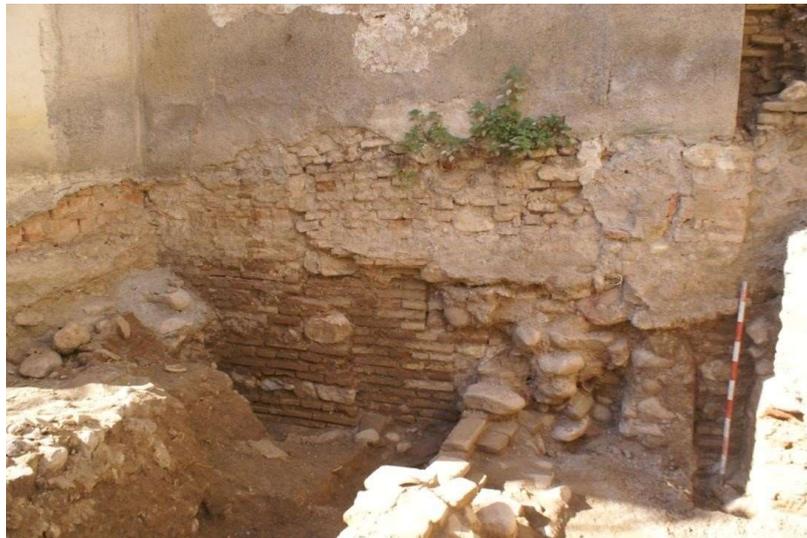
F.45 Pared que separa a las fincas de San Martín 14 de San Martín 16, al oeste del patio lateral. En la mitad norte (derecha de la imagen) se aprecia en su parte inferior posibles vanos y pilares vinculados a la estructura del horno, posteriormente cegados con la reestructuración parcelaria de esta manzana.

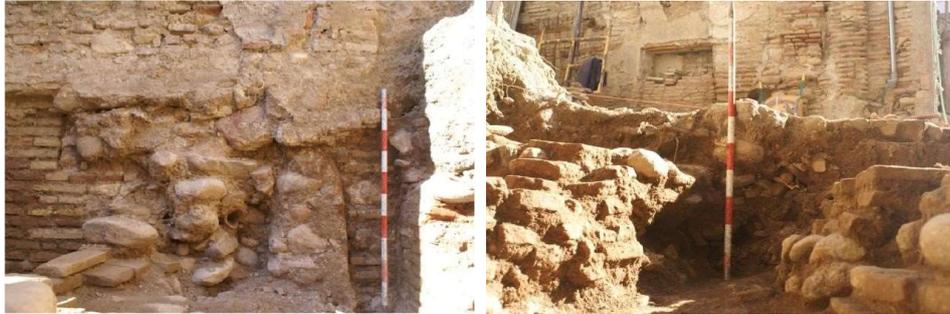
F.46. Detalle de los vanos y pilares vinculados a la del horno, posteriormente cegados con la reestructuración parcelaria de esta manzana
