# ANUARIO ARQUEOLÓGICO DE ANDALUCÍA

Intervención arqueológica mediante sondeos en el nº1 de calle Marqués (Málaga).

Resumen: Sondeos en un edificio construido en el año 1900 en el que han sido documentada la evolución de los pavimentos de dicho edificio a lo largo del siglo XX.

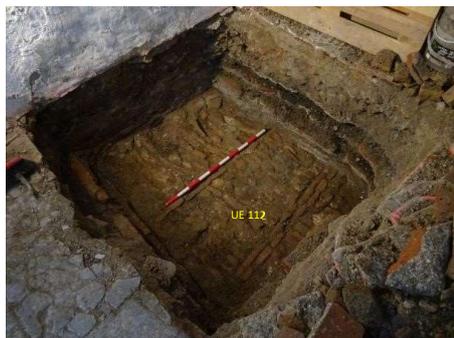
Fig.1. Vista del pavimento de cantos y ladrillos. (UE 112). Primer pavimento de la edificación, año 1900.

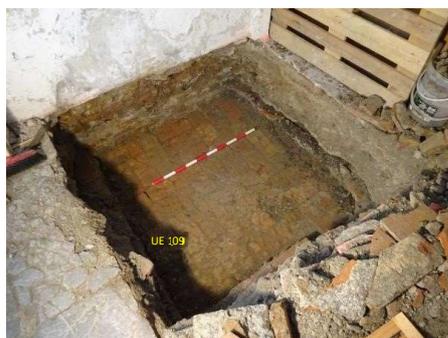
Fig. 2. Vista de la segunda fase de pavimentación. Solería de mazaríes rectangulares colocados en espiga (UE 109). Se puede observar su mal estado.

Sobre este suelo de cantos tenemos la primera reconfiguración de pavimento de este espacio: un nivel de gravilla de nivelación (UE 111), bajo un nivel de mortero (UE 110) para fijar una solería de mazaríes rectangulares dispuestos en espiga (UE 109). Esta solería aparece muy deteriorada y fragmentada por lo que fue sustituida por otra solería de mazaríes cuadrados (UE 106). El método de nivelación y fijación es idéntico al utilizado para colocar la solería en anterior: capa de gravilla para nivelar (UE 108), mortero para fijar (UE 107) y la mencionada solería dispuesta en damero.

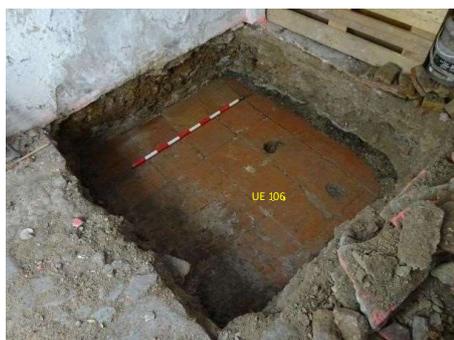
Fig. 3. Tercera fase de pavimentación, solería de mazaríes cuadrados formando un damero (UE 106). Se anula el suelo anterior (UE 109) y se levanta este pavimento a continuación pudiendo coincidir con un cambio de propietarios o renovación del local comercial.

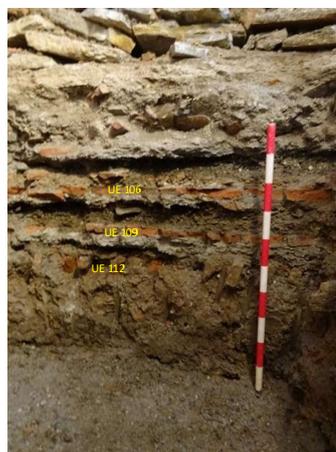
Fig. 4. Vista del perfil oeste del sondeo. Se aprecia la sucesión de pavimentos en 50 centímetros, usando la misma tecnica: capa de grava de nivelación (UUEE 111 y 108), capa de mortero de fijación (UUEE 110 y 107) y solería. El pavimento de cantos (UE 112) esta colocado sobre un estrato arcilloso (UE 113). La solería actual (UE 101) se situa sobre un nivel de relleno (UUEE 102, 103 y 104) nivelado por una capa de grava (UE 105)

un nivel de tierra arcillosa (UUEE 113 y 114) en el que se hunde la cimentación de la medianera (UE 116).

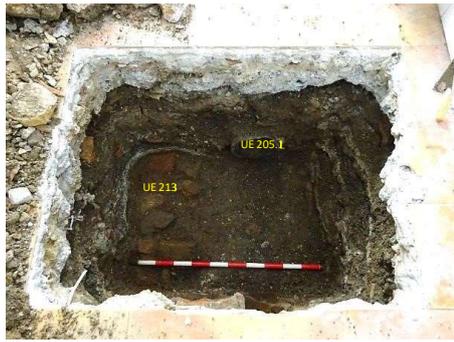
Fig. 5. Vista del sondeo en la cota final. Se aprecia el resto de pavimentación afectada por la inserción de la arqueta y tubería de saneamiento principal (UE 205.1).

Solo se ha localizado un resto de pavimento empedrado, similar al documentado en el sondeo 1. Este pavimento (UE 213) estaba muy deteriorado, afectado por la inserción de la arqueta y el tubo de saneamiento principal, realizado en hormigón (UE 205.1).

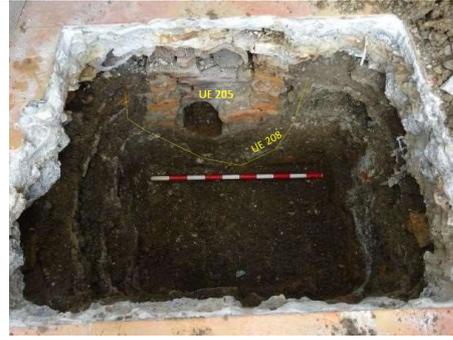
Fig. 7. Vista del sondeo, perfil oeste. Se puede apreciar la zanja de inserción (UE 208) para la realización de la arqueta (UE 205).
