ANUARIO
ARQUEOLÓGICO
DE ANDALUCÍA
2005

Cádiz

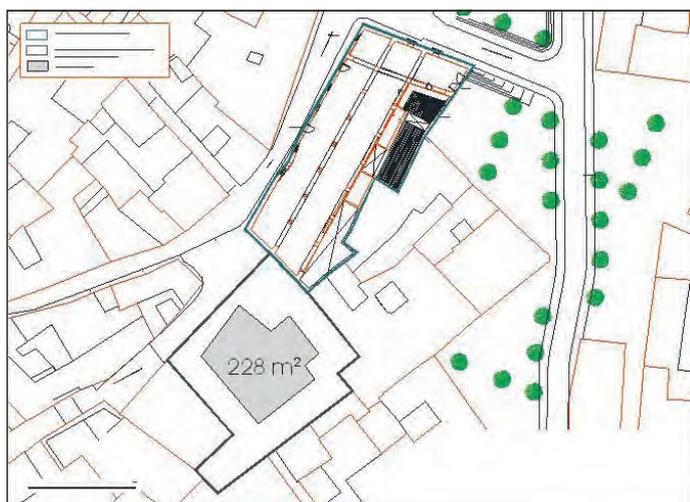
Figura 2. Plano del solar con la ubicación del área a excavar y el edificio contiguo a intervenir.

El inmueble situado en la calle Rompechapines tiene una superficie aproximada de 478, 89 m². Su forma irregular (Figura 2) es fruto de la integración de tres parcelas catastrales bien diferenciadas. En la parcela más oriental se ubica un edificio de planta de tendencia rectangular y aspecto estabular, con doble planta sustentada por arcadas dispuestas longitudinalmente y presentando un estado próximo a la ruina. En la parcela anexa al oeste se extiende un solar de planta irregular y ausente de elementos constructivos en alzado, habiendo sido derruida la construcción que lo ocupaba durante el siglo XX. Nos hallamos, pues, ante un conjunto de parcelas de mediana extensión catalogadas dentro del Conjunto Histórico-Artístico de la ciudad de Jerez. Por lo tanto, en base a esta categoría y de acuerdo con las especificaciones emanadas de la resolución de fecha 28 de julio de 2005 de la Delegada Provincial de Cultura, se intervendría una superficie mínima del 50% de la superficie total del inmueble. Ello supuso, a priori, una afección total en superficie de 240 m² y una afección en profundidad hasta agotar el registro arqueológico.

(Figura 2). En principio se pretendía plantear un corte que ocupara al menos el 50 % de la superficie del solar, es decir, 240 m², pero la necesidad de conservar unos 12 m² sin excavar, para permitir el acceso de los vehículos de limpieza al interior del edificio, unido a la obligación de respetar los 3 m de seguridad con las medianeras colindantes que marcaron los técnicos competentes en la materia, hizo necesario reducir la superficie planteada a intervenir en principio (12). La excavación se realizaría hasta la cota de afección por las obras, es decir, 2 metros bajo la rasante de calle, pero se procuró en los lugares que se consideren adecuados para ello, agotar el registro arqueológico para tener un conocimiento lo más exhaustivo posible de la secuencia estratigráfica y paleo topo-topografía del solar. En el proceso de excavación se distinguieron las distintas unidades estratigráficas presentes (deposicionales, constructivas e interfaciales) según el Método Estratigráfico de Harris (13). Se ha recurrido al concepto de “Ámbitos”, considerando como tal un conjunto de unidades encuadradas dentro de un sector del corte y localizadas dentro del espacio delimitado por unidades constructivas de tipo murario que delimitan o conforman el espacio. La profundidad máxima alcanzada fue de -2,50 m respecto a la rasante media del solar, y el inicio de los trabajos arqueológicos manuales comenzó a la cota aproximada de -0,90/-0,95 m una vez retirado con medios mecánicos los niveles de escombros contemporáneos superficiales.

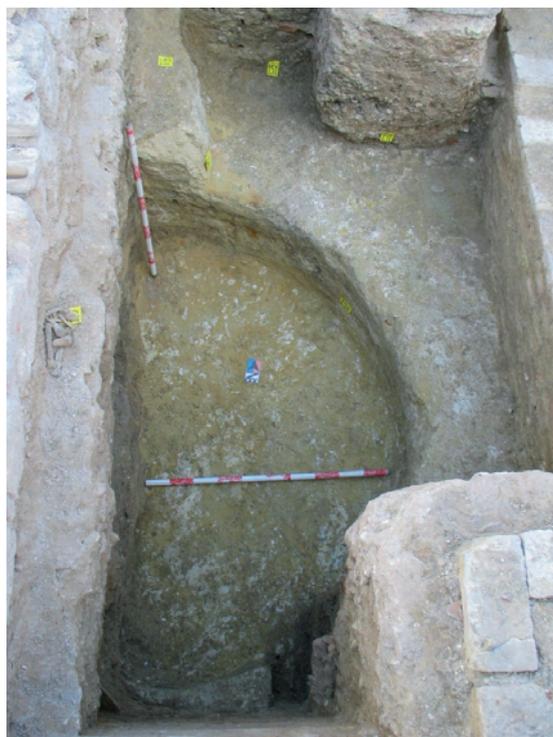
Lámina I. Ámbito 5. Detalle de la fosa U.E. 148. Fase I. Periodo Almohade.

La planta de la fosa es circular, con paredes verticales y fondo plano de tendencia horizontal. Arranca de la cota máxima conservada de -1,40m y alcanza una cota inferior mínima de -2,80m. A priori, el uso del espacio fue esporádico y poco estable, quizás por la falta de adaptación al terreno preexistente. No se descarta la posibilidad de la existencia de un hábitat estable que bien pudo ser arrasado en su totalidad por remociones posteriores desde Época Bajo Medieval Cristiana. La existencia de restos constructivos en solares cercanos (15) podría apoyar esta hipótesis.

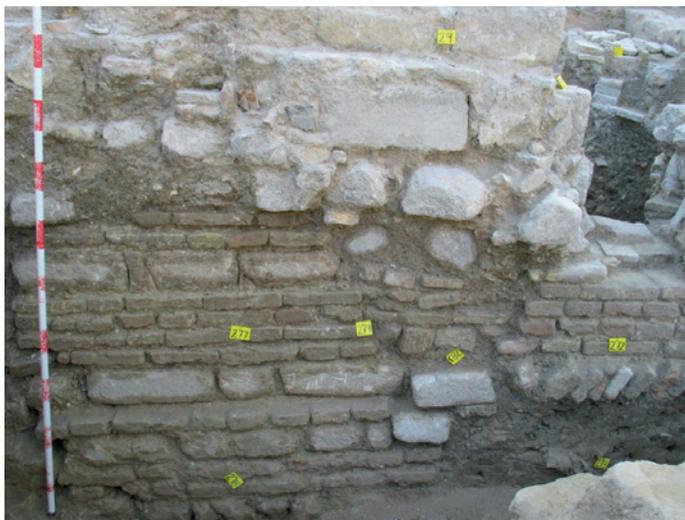
Lámina II. Ámbito 17. Estructuras murarias del siglo XV. Fase III.

La alineación U.E. 272 parte de una cota superior máxima de -1,92m y alcanza una cota inferior mínima de -2,13m. Consiste en un muro o cimentación de muro construido con ladrillos macizos de colores rojizo y amarillento, cuyo formatos son variables al ser material de acarreo: 27,5 x -- x 4,5cm; -- x 14 x 5cm; -- x 13 x 4,5cm; -- x 13,5 x 4,5cm. Los ladrillos se disponen en hiladas horizontales, 6 conservadas en total, y aparejadas de manera regular a tizón, salvo en la hilada base, donde se disponen a espiga. La otra estructura constructiva destacable es el muro U.E. 277, el cual parte de la cota superior máxima de -1,83m hasta la cota inferior mínima de -2,17m.

Se trata de un muro de carga de obra mixta construido con ladrillos y sillarejo reutilizados de formato almohade. Su aparejo es mixto e irregular, consistiendo en hiladas de sillarejo a soga alternado con verdugadas de cuatro hiladas de ladrillos aparejados irregularmente, y empleando sogas y tizones indistintamente. Éstas alineaciones descritas se concentran en la parte central del corte, cerrando una posible estancia de grandes dimensiones que quedaría cerrada al norte con el muro escasamente conservado U.E. 284. Hacia el sur no se ha detectado ninguna construcción de esta cronología, posiblemente debido a la proximidad del límite sur del corte arqueológico. Un pozo ciego localizado al suroeste (U.E. 113) completaría el conjunto de estructuras conservadas para este momento. La casi total ausencia de pavimentos asociados y la intensa afección produ-

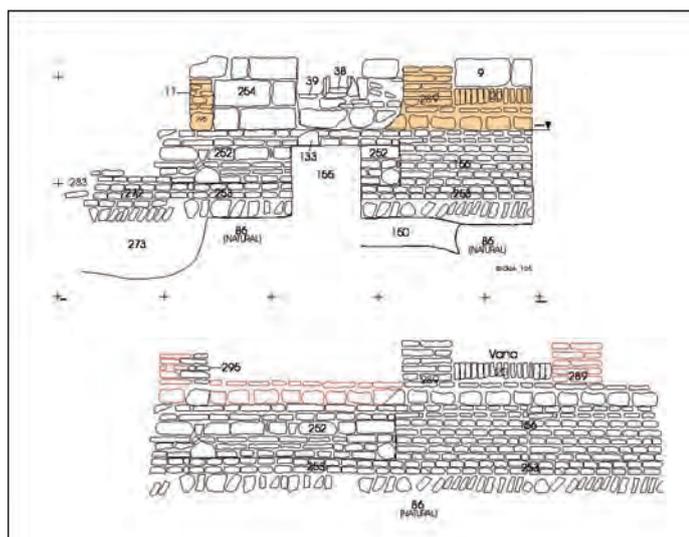
Figura 3. Paramento sur del patio (Ámbito 15) del siglo XVIII y reconstrucción hipotética del pórtico de pilares. Fase IV.

El primer expediente de reformas va a iniciar la configuración de lo que será la distribución espacial del la unidad residencial hasta su abandono definitivo en el siglo XX. El nuevo Ámbito 21 se definirá al norte con el muro U.E. 173 y al sur con la continuidad de la línea conformada por los muros UU.EE. 7 y 254 –este último superpuesto al muro precedente U.E. 252 –iniciando así la creación del patio que será posteriormente el elemento redistribuidor de las distintas estancias aledañas. Paralelamente, el primitivo muro (U.E. 159-252) de cierre sur del patio se desmonta parcialmente y se recrece con un murete de obra mixta de 0,20-0,25m de alzado (UU.EE. 289 y 295) donde se intercalan pilares cuadrangulares de ladrillo de 0,46m de lado dispuestos cada 1,30m, creando un espacio al aire a modo de una columnata que soportaría posiblemente un pórtico (Figura 3). Al mismo tiempo, jalonado por dos de estos pilares, se abre un nuevo vano de comunicación de 1m de luz (U.E. 20)

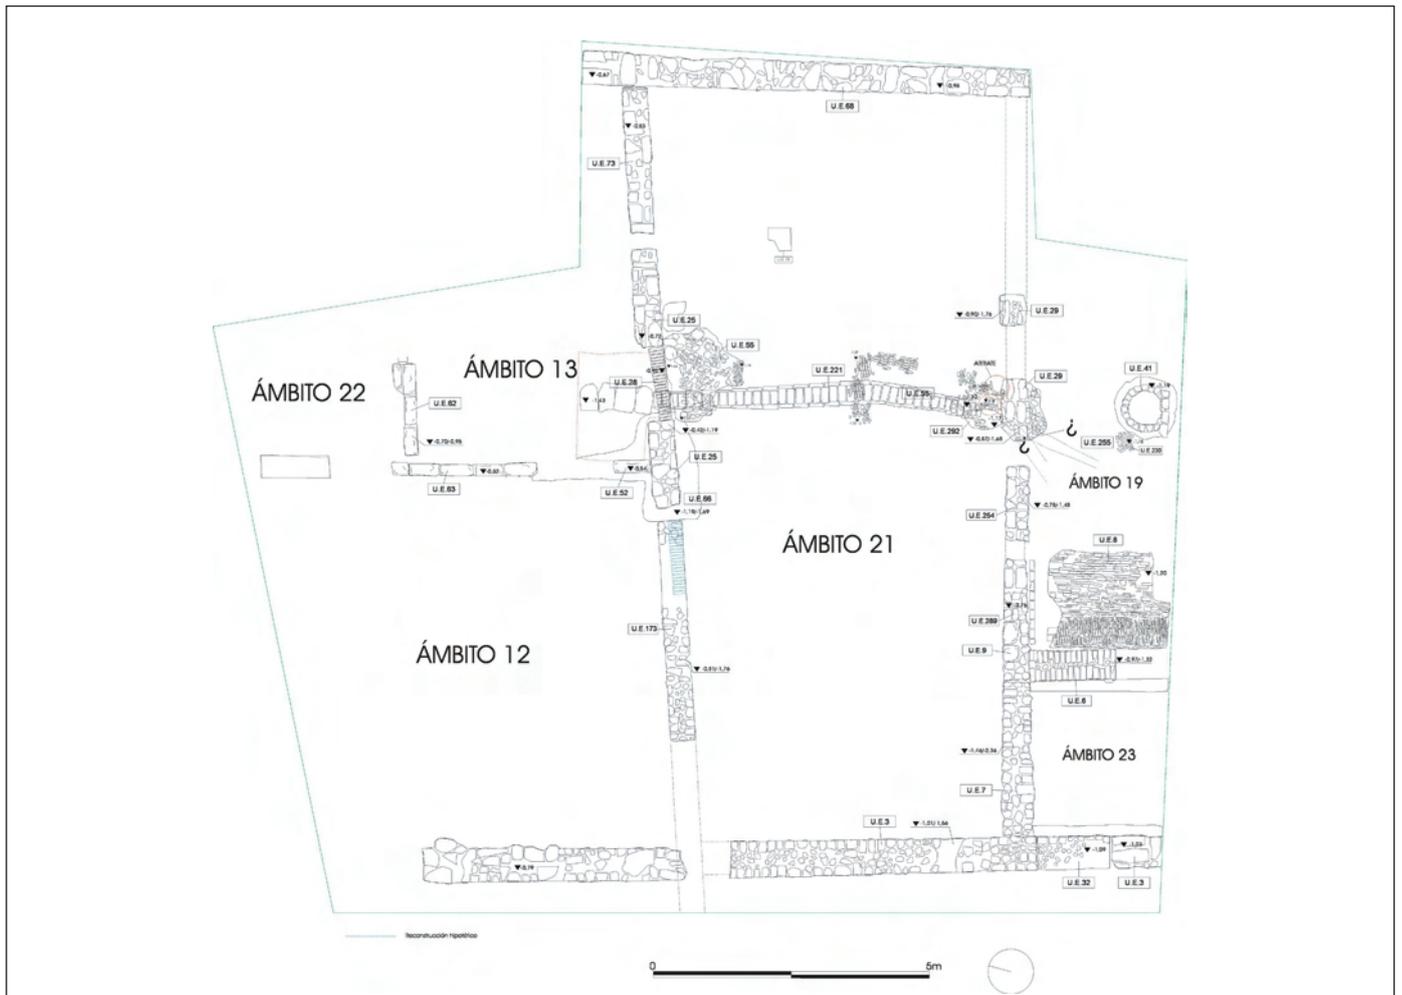
Figura 4. Plano general de la vivienda a finales del siglo XVIII. Fase IV.

La construcción de este espacio abierto (Figura 4) estuvo acompañada de la creación de una red de saneamiento y distribución que afectó significativamente los niveles constructivos y deposicionales previos. En general para este momento los restos son de escasa entidad y se encuentran en precario estado de conservación, estando cortados o intensamente expoliados a partir del siglo XIX.

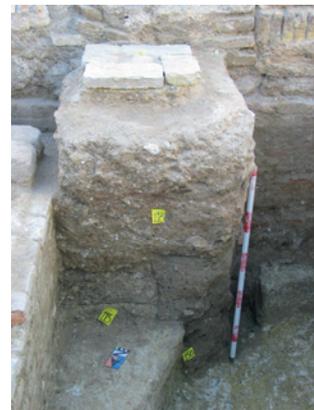
Lámina III. Detalle de cimentación de pilar o columna del pórtico oeste del patio del siglo XIX. Fase V.

Los restos constructivos de los siglos XIX y XX son los que se conservan en mayor cuantía y mejor estado de conservación, correspondiendo a este expediente 19 unidades deposicionales, 65 unidades estratigráficas constructivas, y 28 unidades interfaciales. En estos dos siglos se llevará a cabo un importante proceso de atomización de los espacios precedentes, cambios puntuales en los usos, como una posible actividad industrial de difícil interpretación (16) (UU.EE. 70, 71, 72, 74, y 69) instaurada en el extremo Este de la vivienda reaprovechando elementos constructivos anteriores, o la creación de nuevas estructuras de carácter funcional cuyo ejemplo más significativo es el levantamiento, en el extremo oeste del patio central de la vivienda, de un pórtico (Figura 5) orientado norte-sur con arcada sustentadas por pilares o columnas, no habiéndose establecido este extremo al no conservarse la estructura aérea por haber sido arrasado a nivel de cimentación (Lam. 3) durante al siglo XX.

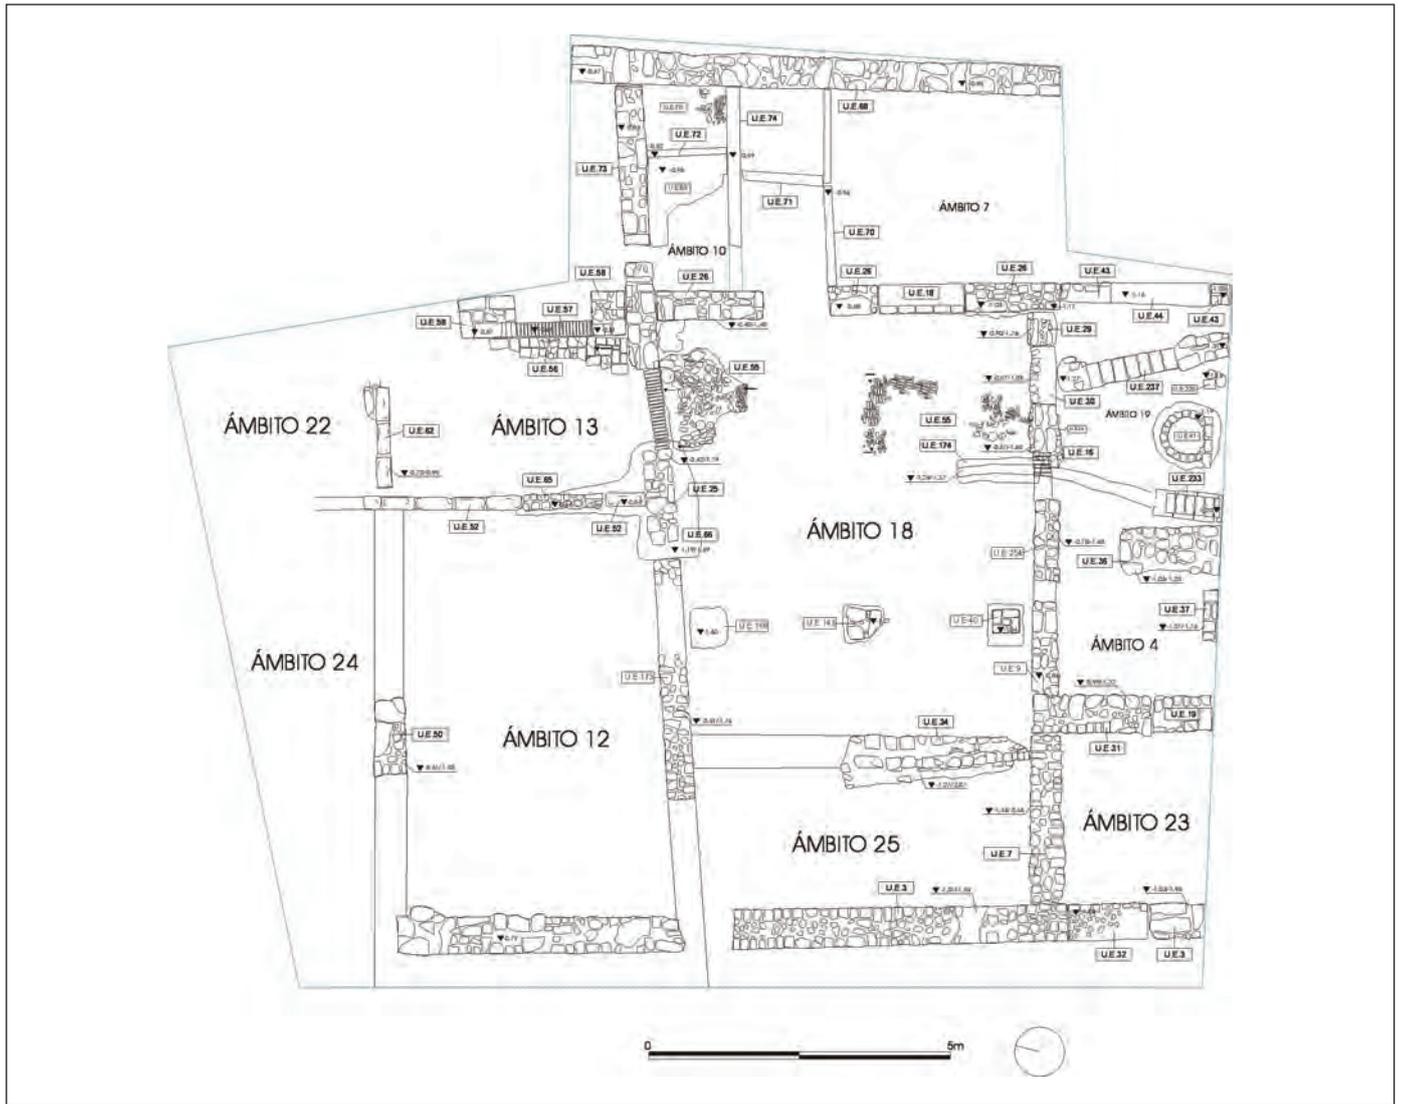
Figura 5. Plano general de la vivienda en el siglo XIX. Fase V.

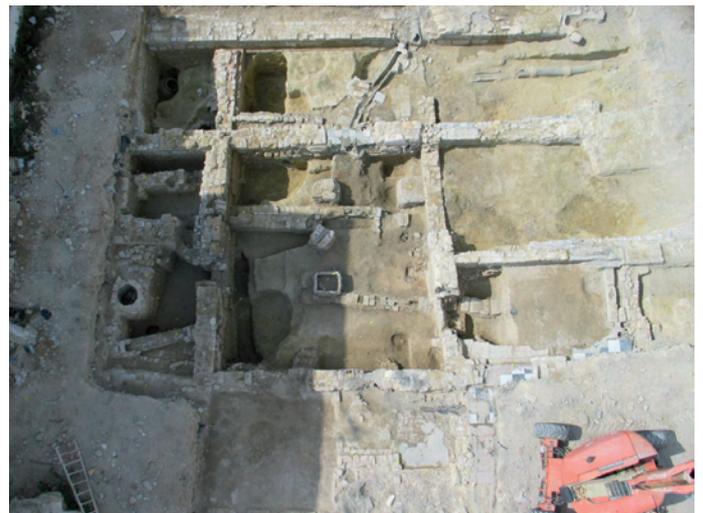
Lámina IV. Vista general del área de excavación (fin de la excavación)
