ANUARIO
ARQUEOLÓGICO
DE ANDALUCÍA
2005

Córdoba

Abstract: The archaeological excavation developed in this place during the months of January to June of 2006 gave as a result the appearance of items that are fitted historically between centuries I and XX. These elements are witnesses of an occupation without interruption since the moment that the place entered to comprise of the city. The element that first initiates and after orders the occupation of this space is the Roman wall, which has been found partially.

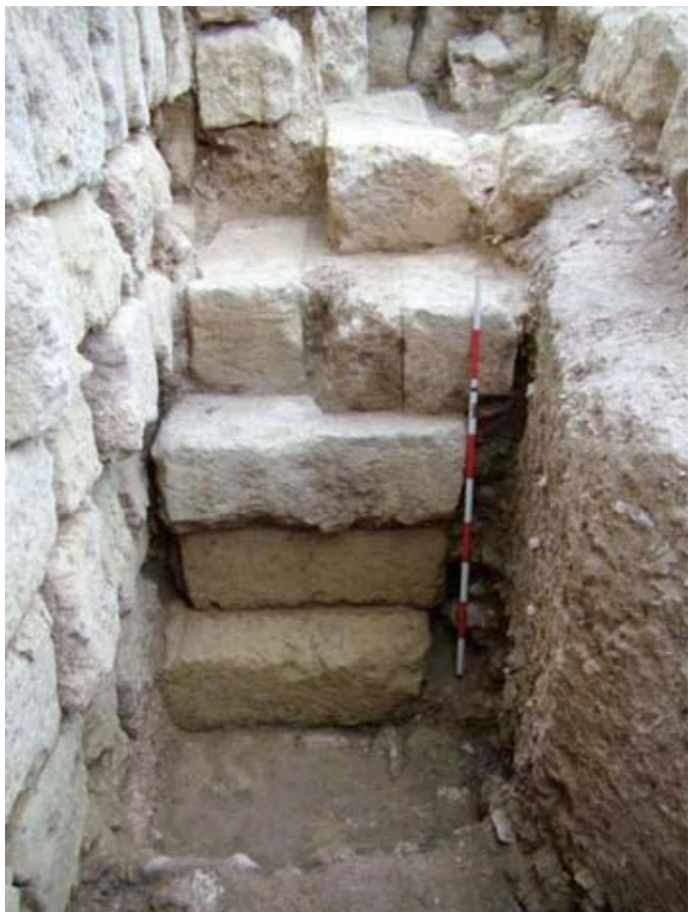
Lámina I. Alzado de la estructura de sillares UE 57 (muralla romana), que muestra indicios de almohadillado en su cara exterior (izquierda), que fue posteriormente cubierta por otra estructura (UE 2) a modo de forro trasdosado

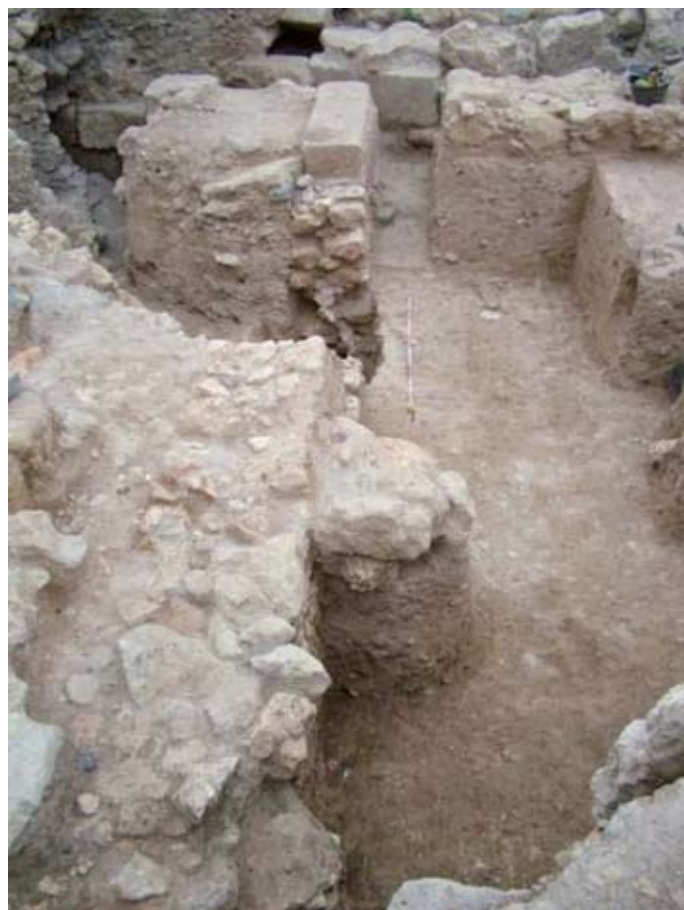
Lámina II. Muro UE 124 visto desde el N

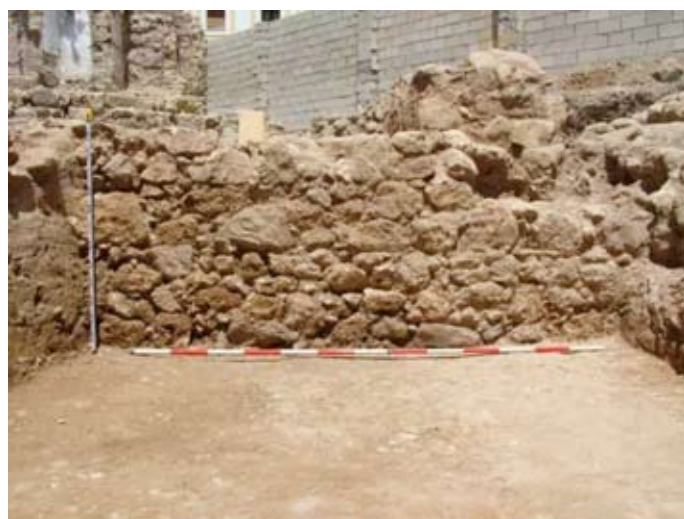
Lámina III. Alzado de la cara SW del muro UE 119

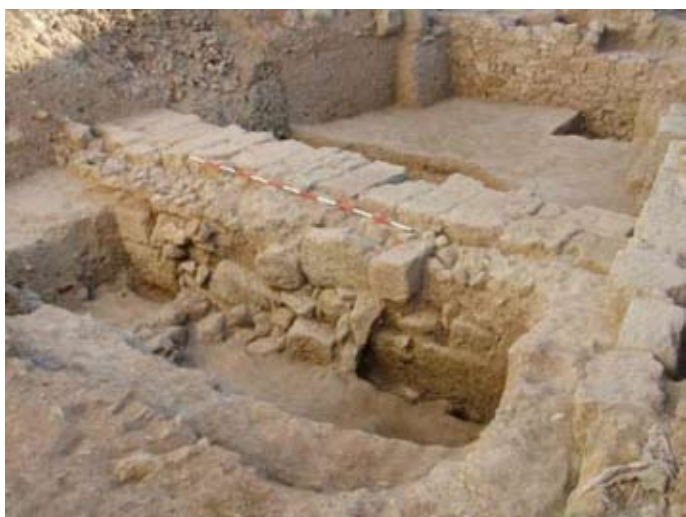
Lámina IV. Estructuras UUEE 182 y 192. El alzado de la UE 192 permite observar que esta estructura se apoya en otra preexistente realizada en sillería

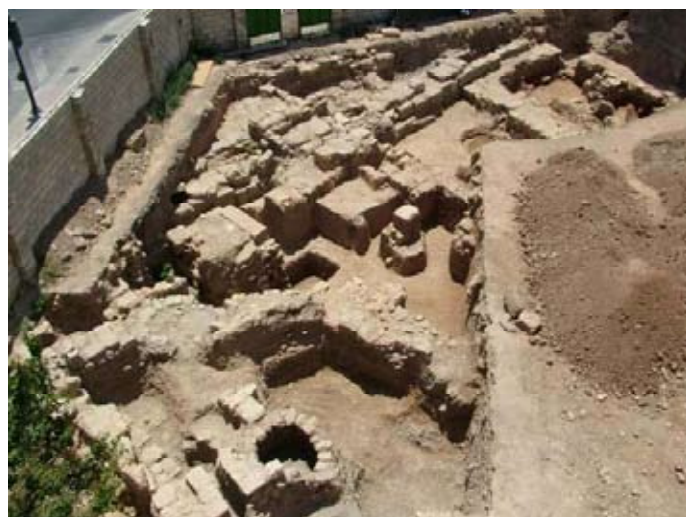
Lámina VII. Vista final de la excavación desde el N, con los contextos de los primeros periodos de ocupación

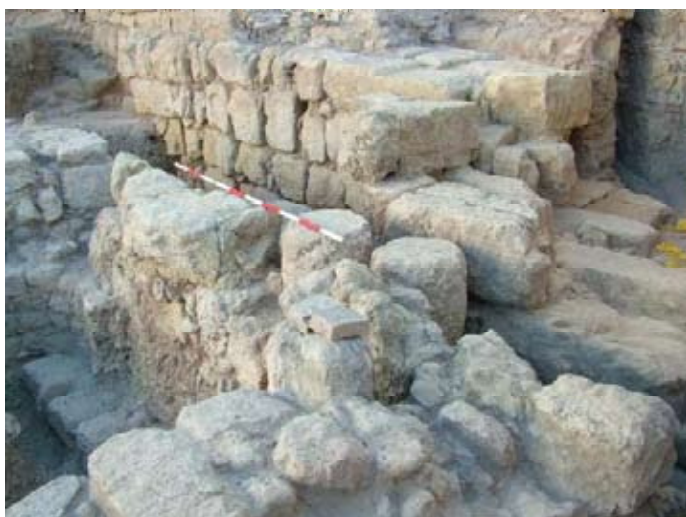
Lámina V. Vista general del muro UE 173, y al fondo la muralla UE 2. Ente ambos la muralla romana UE 57

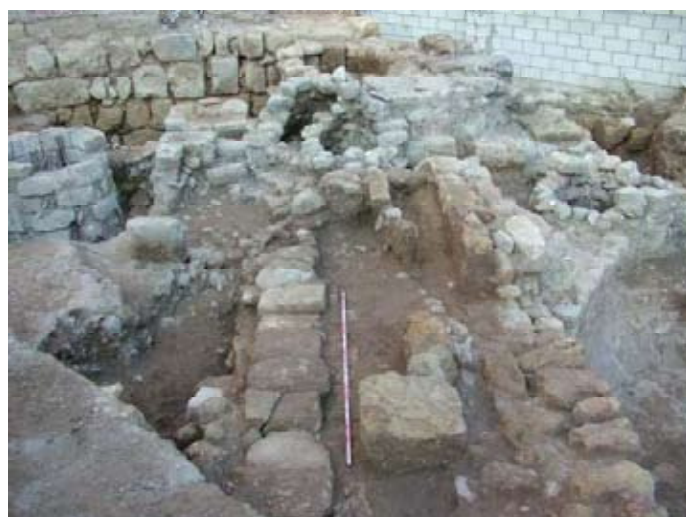
Lámina IX. Vista general del sector central de la excavación con las estructuras de los periodos bajomedieval y moderno

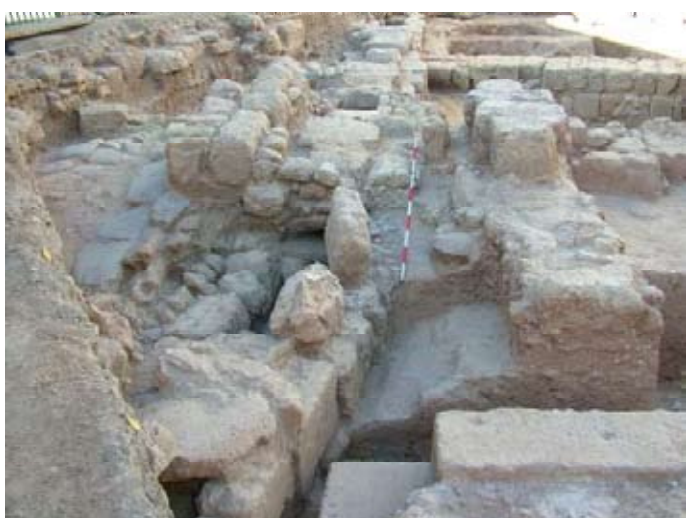
Lámina VI. Vista general desde el NE del S de la excavación, dominada por la estructura UE 39

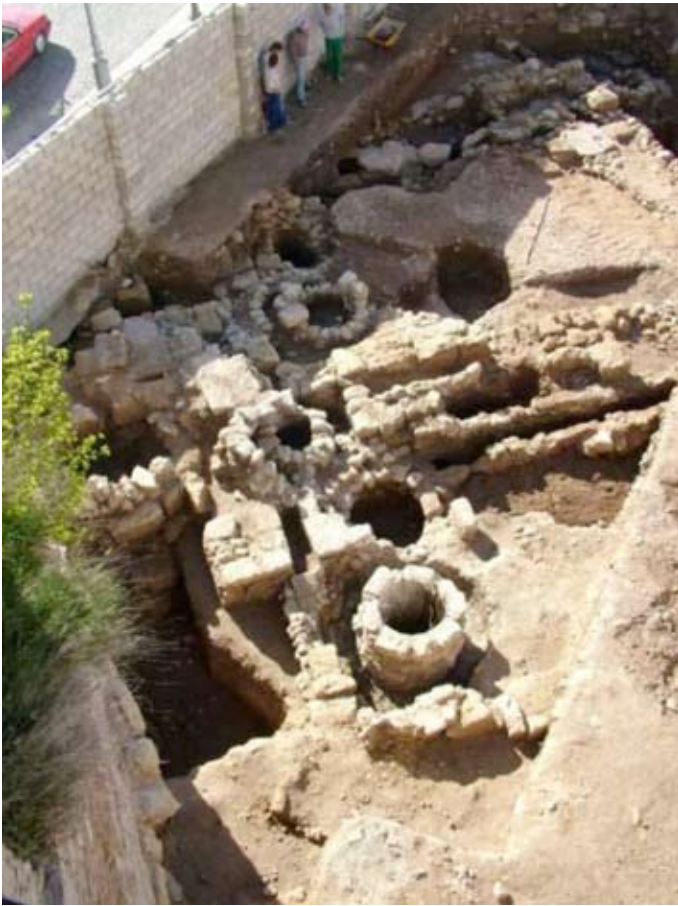
Lámina X. Vista general de la zona N de la excavación previa al desmonte de las estructuras bajomedievales y modernas

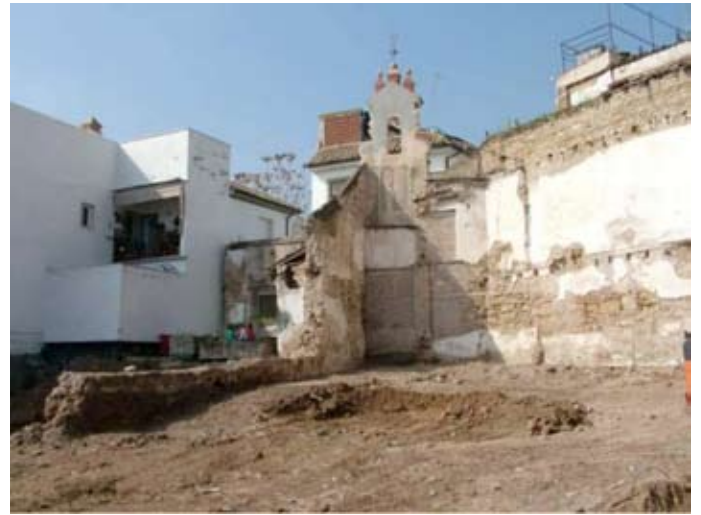
Lámina XII. Vista trasera de la espadaña de la ermita del Hospital de la Lámpara
