# ANUARIO ARQUEOLÓGICO DE ANDALUCÍA

# ACTIVIDAD ARQUEOLÓGICA PUNTUAL MEDIANTE EXCAVACIÓN EN EXTENSIÓN Y ANÁLISIS DE ESTRUCTURAS EMERGENTES EN EL CENTRO PARROQUIAL “NTRA. SRA. DE LA ASUNCIÓN” EN PLAZA DE LA CONSTITUCIÓN (ANT. DE LA VILLA), N.º 12 DE PORCUNA, ANDALUCÍA. FASE 1<sup>1</sup>.

La Actividad Arqueológica Puntual mediante Excavación en Extensión y Análisis de Estructuras Emergentes en el Centro Parroquial “Nuestra Señora de la Asunción” en Plaza de la Constitución (ant. de la Villa) n.º 12 de Porcuna (Andalucía) vino motivada por el proyecto de edificación de la primera fase de un centro para la Parroquia en este antiguo solar de Acción Católica. La Muralla de la Villa Medieval Castellana, que tiene consideración de Bien de Interés Cultural, forma parte de las medianeras septentrional y occidental de esta parcela. La cimentación mediante losa armada afecta a poco más de un metro de los rellenos de origen humano que se estimaron en torno a los tres metros de potencia. Un pozo existente permitió conocer el sustrato geológico que se compone de margo-arcillas miocénicas y capas de calcarenitas a más de tres metros de profundidad de la rasante en la zona intervenida. En la par

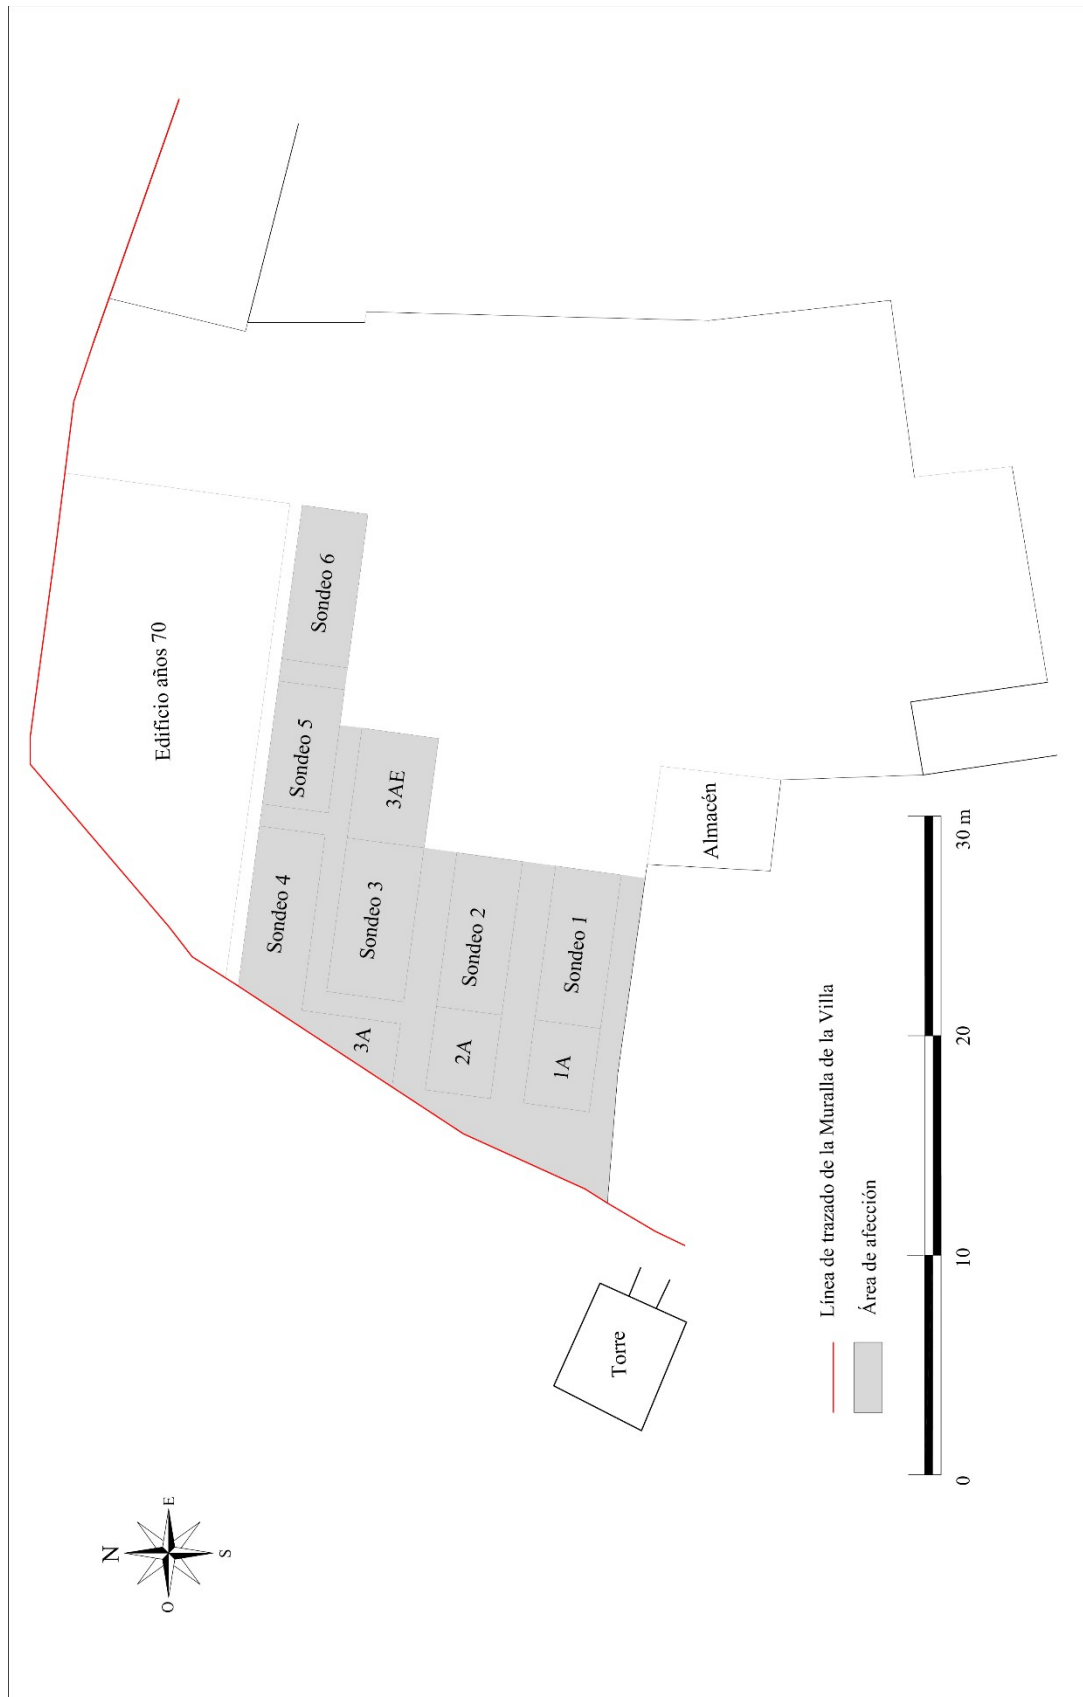
Fase I del Proyecto del Centro Parroquial.

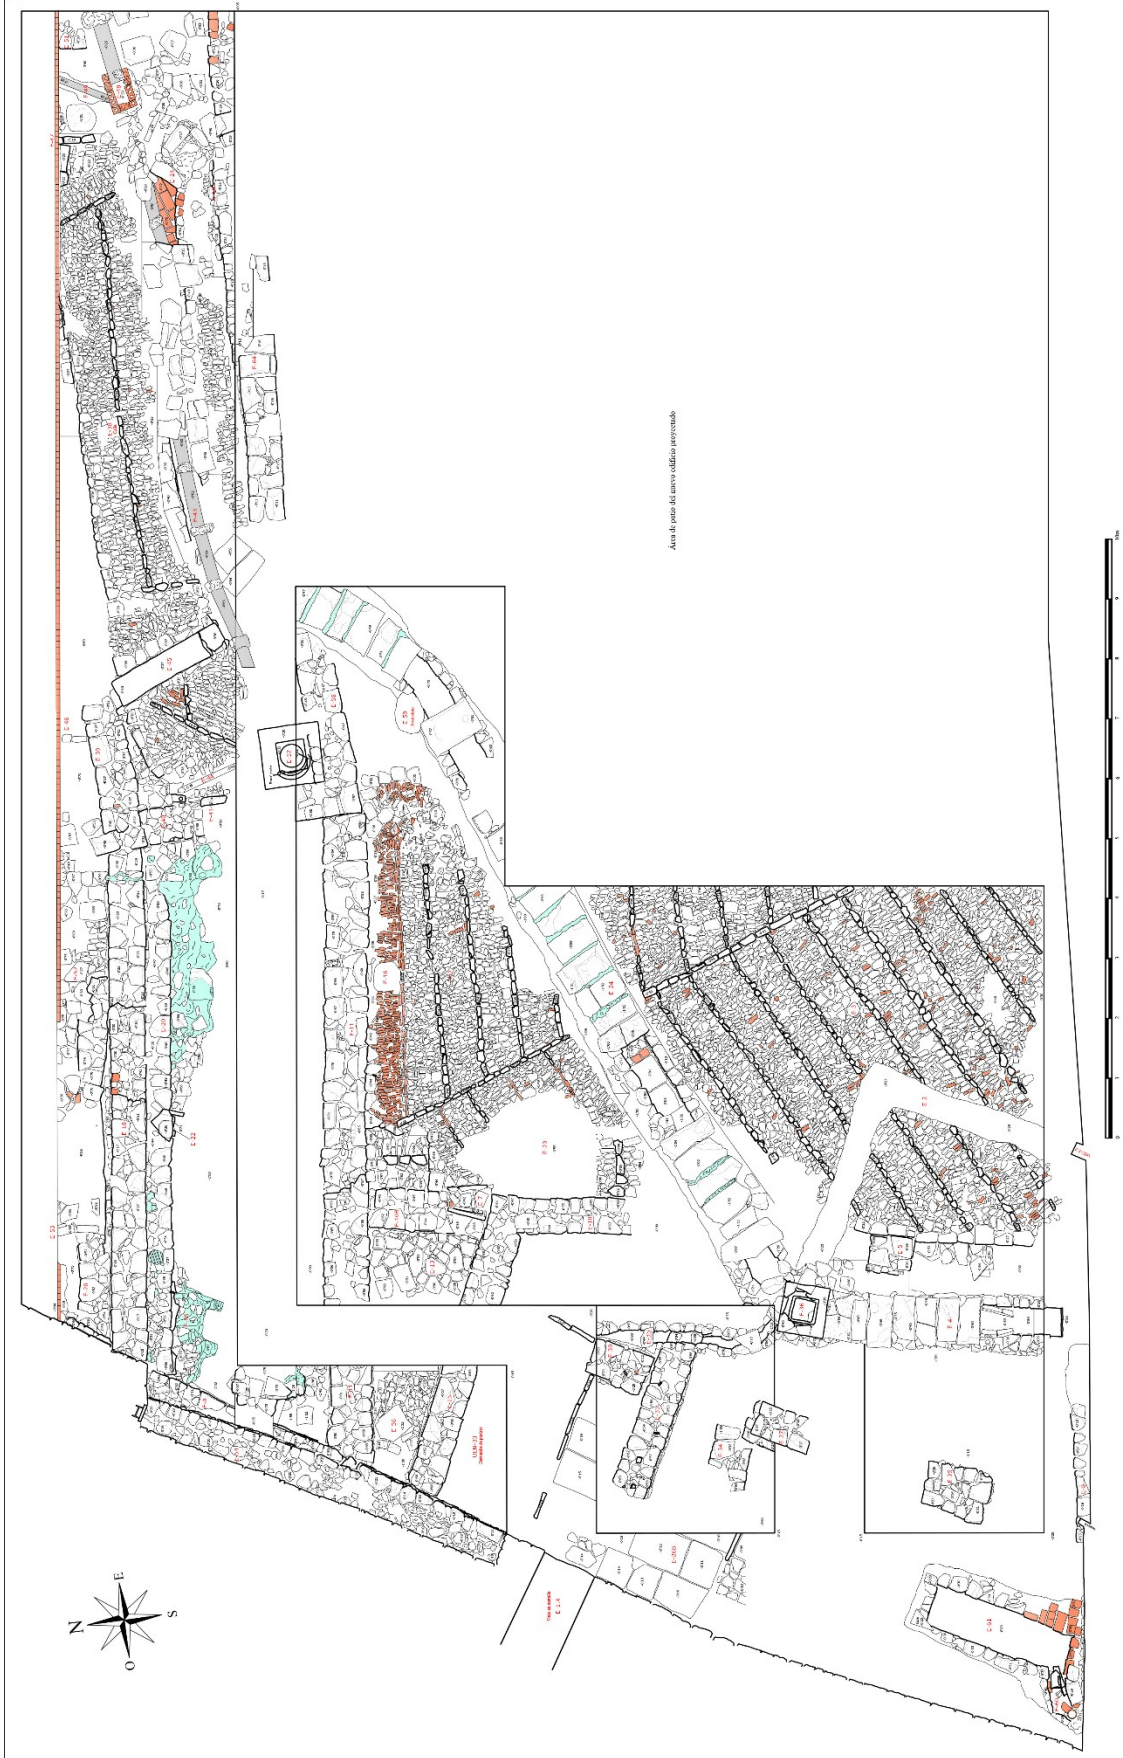
Lámina III. Planta I con estructuras de Fases Contemporáneas.

Es un pavimento empedrado de un espacio abierto realizado a base de cantos de piedra viva de pequeño tamaño encuñados y apisonados sobre un lecho de tierra batida (Lám. III; Fig. 10). Tiene una tira de ladrillos en espiga en el límite con el muro E-11 y reforzada la unión con las estructuras al oeste con piedras de mayor tamaño. Presenta líneas maestras de cantos que ordenan la caída de las aguas hacia un punto central. Esta estructura se encuentra delimitada únicamente al norte y al oeste. Se construye sobre el espacio pavimentado perteneciente posiblemente a una plaza E-9 (Fig. 11).

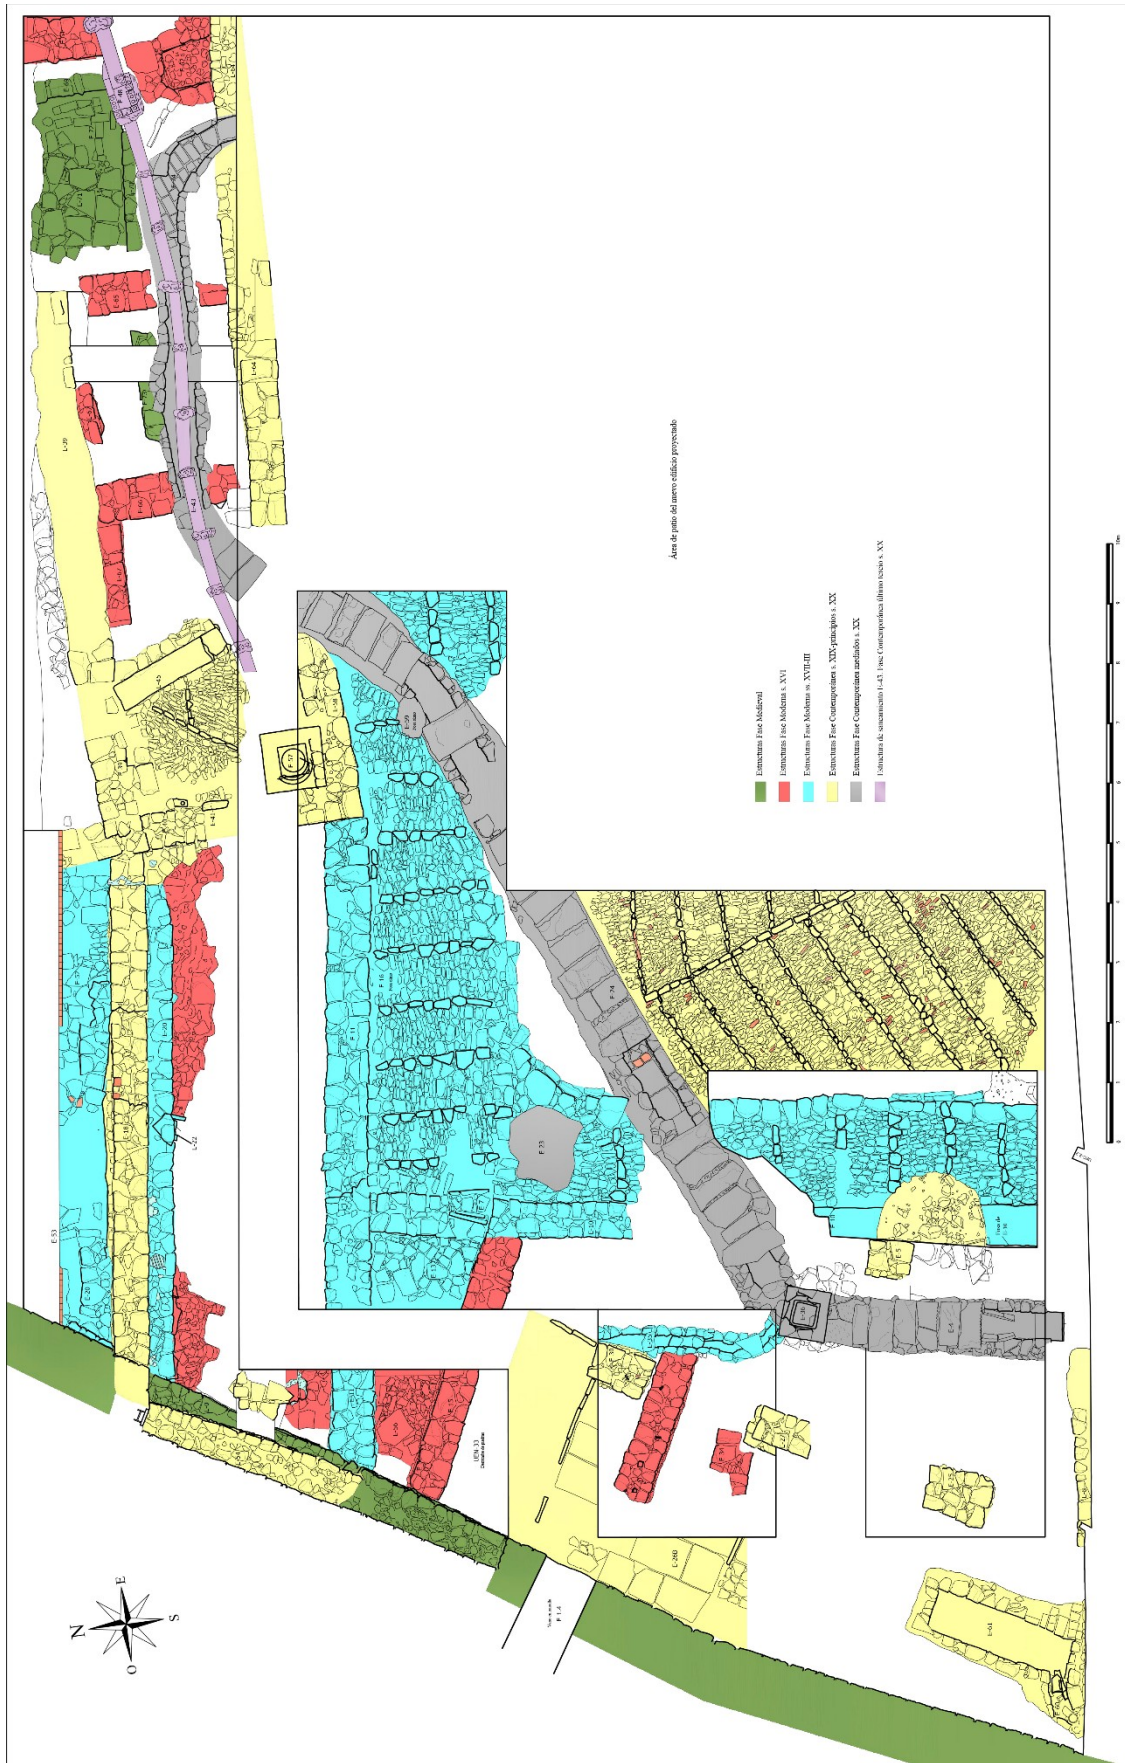
Lámina IV. Planta final con las estructuras adscritas a sus fases.

En la zona oriental, dentro de los sondeos 5 y 6, se documentó la E-65 un muro de mampostería con orientación norte-sur cortado por muro contemporáneo E-39, situado bajo calle E-38, que es paralelo y sincrónico con muro E-66. Cortaba las estructuras medievales islámicas E-70 y E-71 (Lám. IV; Fig. 7).

Además se documentó la E-67 (Lám. IV; Fig. 7), otro muro de mampostería con orientación este-oeste perpendicular y sincrónico a E-65 y E-66. Los tres formarían parte de una vivienda.

También se exhumó una cámara de aire o “cámara bufa” realizada con bóvedas de yeso de 1 metro de altura aproximada sobre muretes que se disponía contra la Muralla E-55 (Lám. IV; Fig. 8) y ordenada en paralelo o perpendicular a las estructuras anteriores. La función de estas cámaras es difícil de determinar, pues pueden ser de aislamiento de humedades o cámaras ciegas de elevación. Si bien por su estructura poco consistente –al menos en lo que llegó conservado hasta nosotros– no podría cargar mucho peso.

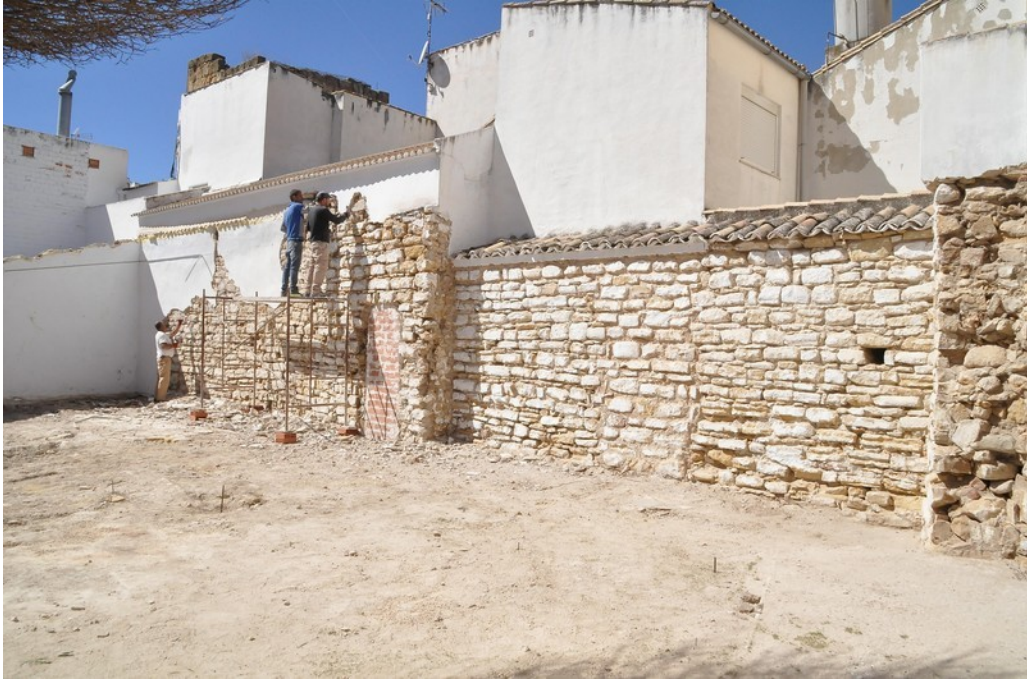
Fig. 3. Retirada de revocos actuales sobre el GE-1. Línea de Muralla de la Villa.

estructurales y alteraciones en la misma (Lám. V; Figs. 3 y 4).

En origen la Muralla es de lienzo corrido con un grosor próximo a los dos metros y una altura contrastada de unos siete, que puede ser más al exterior pues se aprovechan los desniveles, con el alzado de la cara interna (E-1.1A situado en la zona N del paño conservado, que parece continúa tras el edificio del Hogar del Pensionista-Guardería Infantil) construido con sillarejo y mampostería irregular de elementos reutilizados o reciclados, no labrados *ex profeso* y probablemente ni siquiera ajustados, sino emparejados por selección. La argamasa es un mortero de tierra con cal en el alma del muro, que se invierte en las caras o zonas más externa pasando a ser de cal y arena con alguna tierra (Lám. V; Figs. 3 y 4).

Todas las estructuras murarias asociadas a la Muralla se limpió retirándole los añadidos prescindibles y los morteros de cemento, de yeso, enjalbegados de cal, etc. y tras su exhaustiva documentación y su interpretación histórica se realizó su restauración con la aplicación de mortero de cal “MORCEN CAL ECO 434” en sus llagas (Figs. 3 y 4).

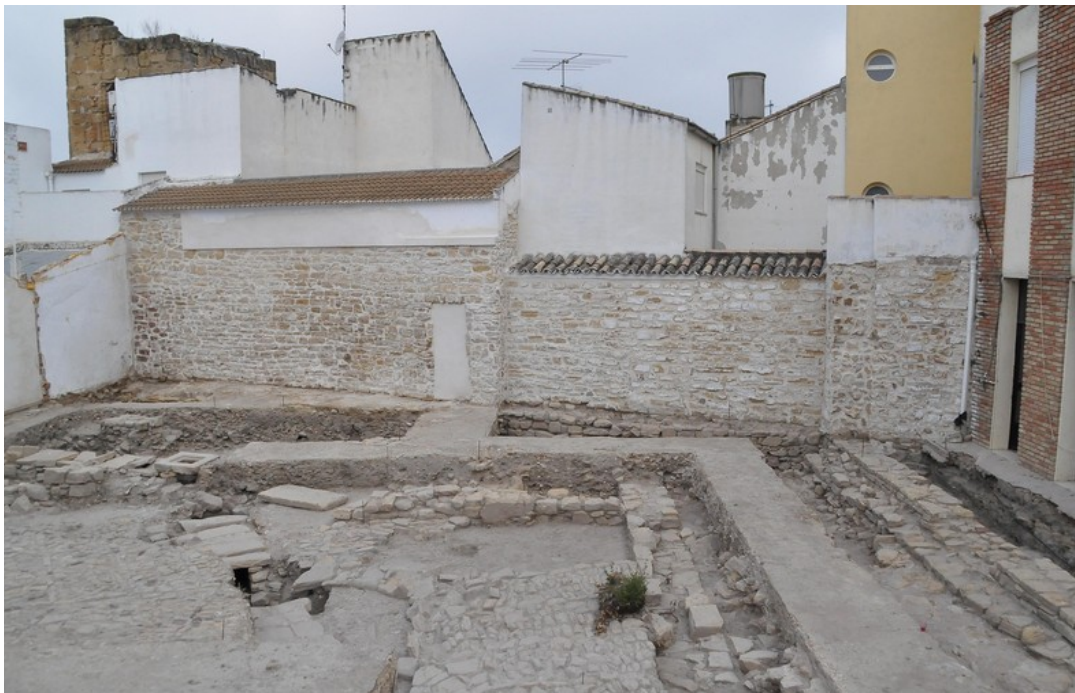
Fig. 4. Grupo Estructural 1. Muralla tras su restauración.

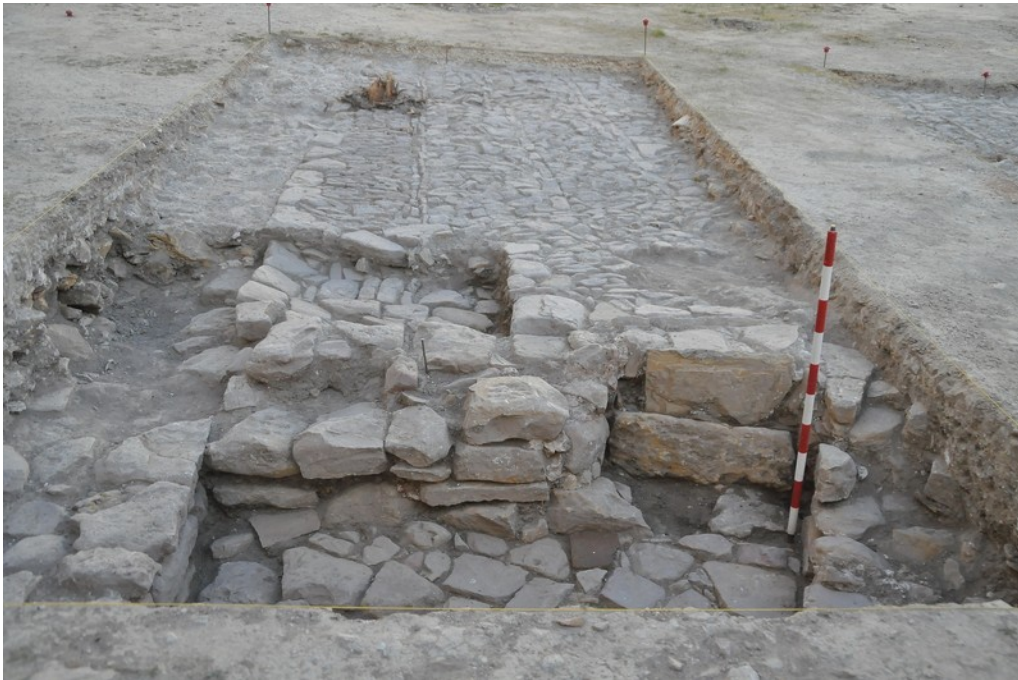
Fig. 5. Sondeo 3. Se observa el vano tapiado E-7, el pavimento de losetas y piedras E-13 que va asociado al muro E-10B y al muro E-15, y que a su vez está cortado por el muro E11. En la parte superior se observa el pavimento moderno E-9 bajo el pavimento E-3.

- **CE-2. Los habitáculos demolidos con función de garaje y almacén** en vértice suroeste de la parcela.
- **CE-3. La red de saneamiento contemporáneo** de tubos de hormigón de los años 70 del s. XX (Fig. 5).
- **CE-4. La red de atarjeas de aguas fecales de mediados del s. XX** (Fig. 7).
- **La CE-5. Aseo con varios inodoros “turcos” que vertían a pozo ciego de los años 70 del s. XX.** Se trata de una dependencia auxiliar de los usos de la casa principal de Acción Católica. De hecho, las mujeres del taller cooperativa de costura ubicado en la casa Mendoza a finales de los 70 usaban este aseo. Se anula construyéndose sobre él un garaje para el Párroco.

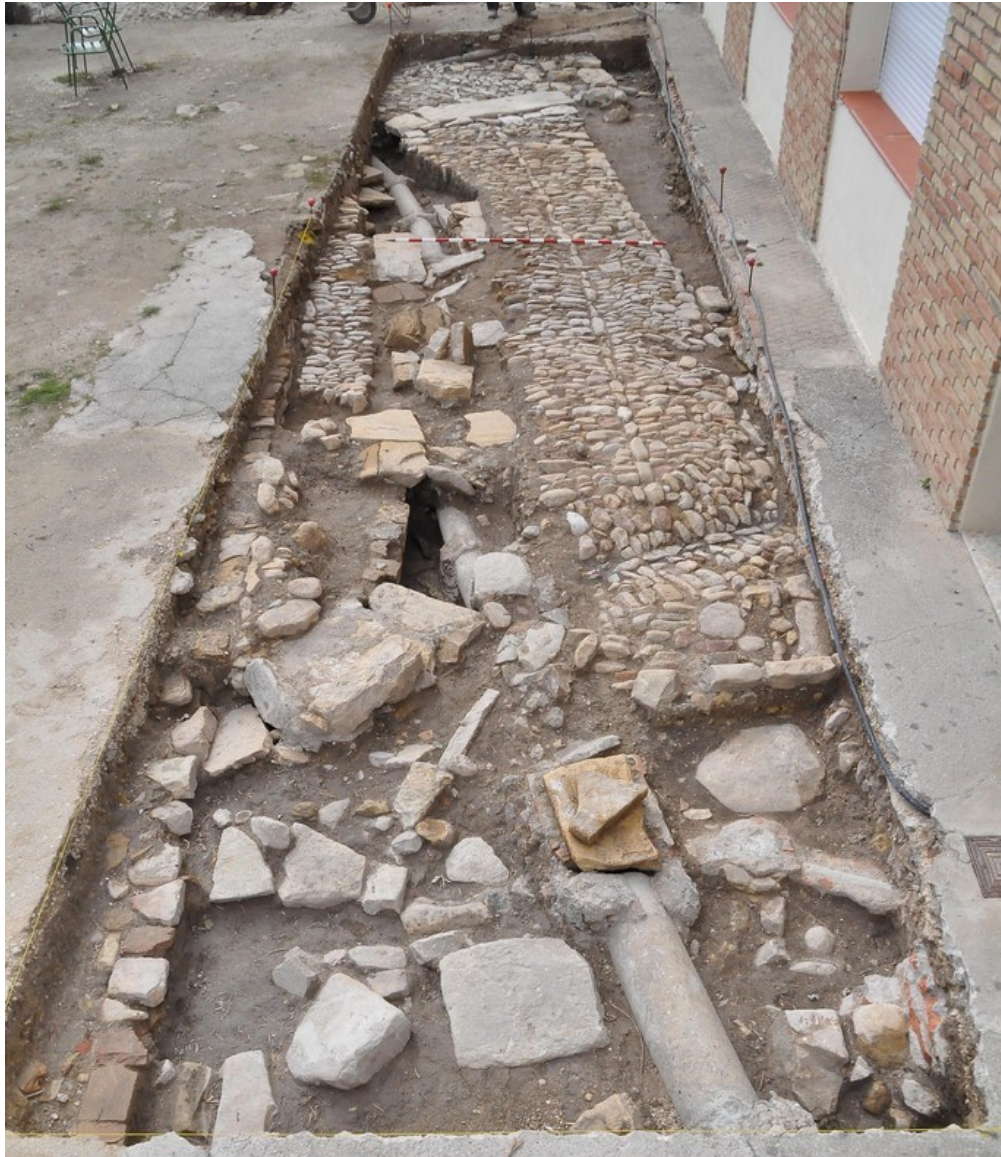
Fig. 6. Sondeo 5 y 6. Vista de calle E-38 cortada por el saneamiento E-43. Se observa el muro E-39 delimitando la calle por el norte y al muro E-64 delimitando la calle por el sur.

De este momento de ocupación se han documentado en la excavación arqueológica diversas cimentaciones, solerías, y tabiques de un conjunto de viviendas que tenían su acceso desde la calle empedrada (E-38) (Fig. 6) o desde el “llanete” empedrado E-3 (Fig. 10). La identificamos con las estructuras y complejos estructurales siguientes:

Presenta un pavimento empedrado (E-38) de cantos de piedra viva de pequeño tamaño encuñados y apisonados sobre un lecho de tierra batida. La calle transcurre en sentido este-oeste y las aguas las evacúa hacia el norte (Fig. 6). Se documenta una atarjea (E-45) que cruza la calle en sentido sur-norte con pared de piedra y ladrillo y cubierta por una gran losa alargada. En la línea sur de la calle tienen una cuneta de ladrillos y piedras (E-50) y recoge el agua y la conduce hacia la atarjea E-45. Al norte de la calle tiene una cuneta de piedras (E-63) junto a muro E-39, que conduce el agua hacia atarjea E-45 (Fig. 6). Es el sistema antiguo de construcción de la calle con acerados enlosados o empedrados en las calles que por su anchura lo

Sus estructuras son el muro E-39 con orientación E-O limitando con la calle E-38 y el escalón E-47, ligado a un acceso en ese muro E-39 (Fig. 6).

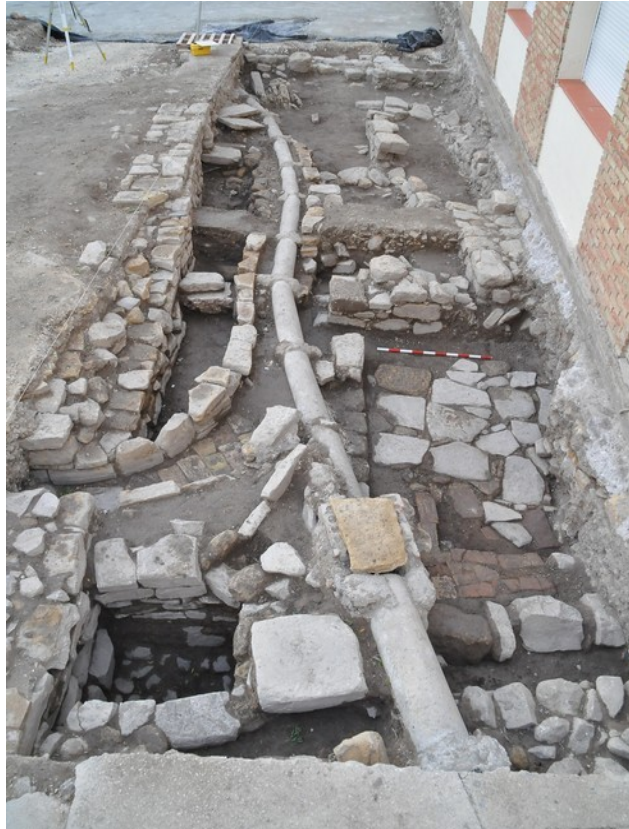
Fig. 7. Sondeo 5 y 6. Planta final una vez retirado el pavimento contemporáneo E-3.

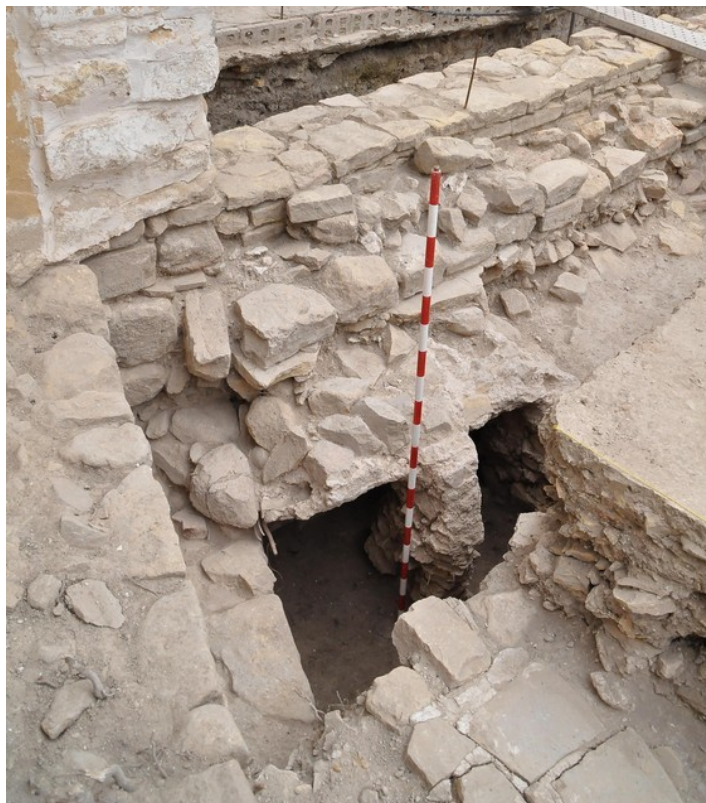
Fig. 8. Sondeo 4A. Vista de la cámara “bufa” de bóvedas de yeso E-55.

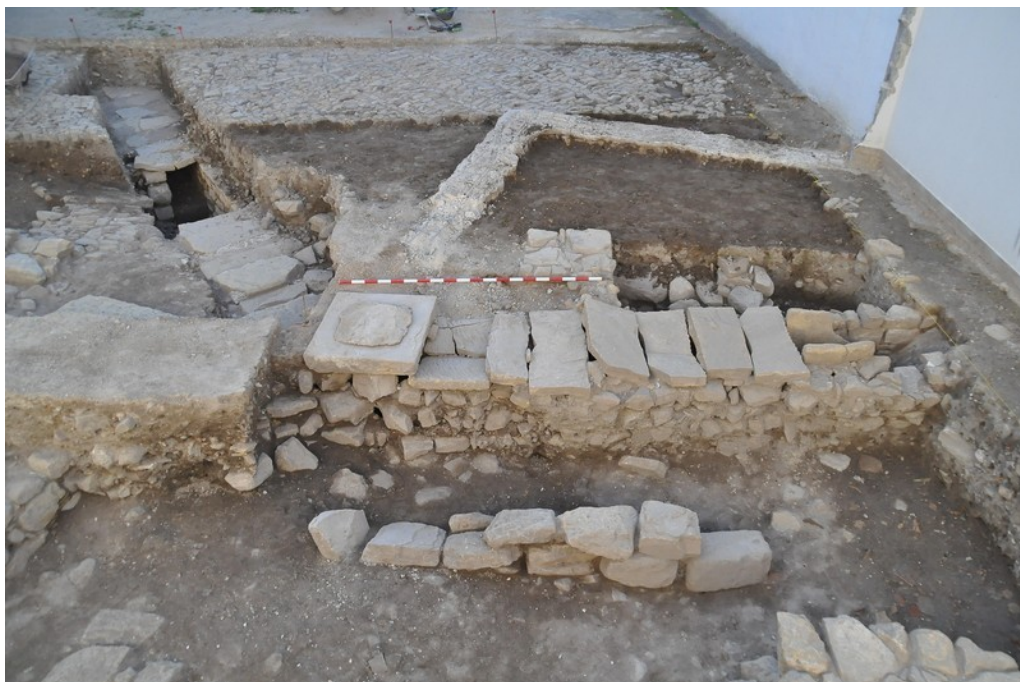
Fig. 9. Sondeo 1. Vista de las atarjeas E-4 y E-24 y su conexión con el pozo E-36.

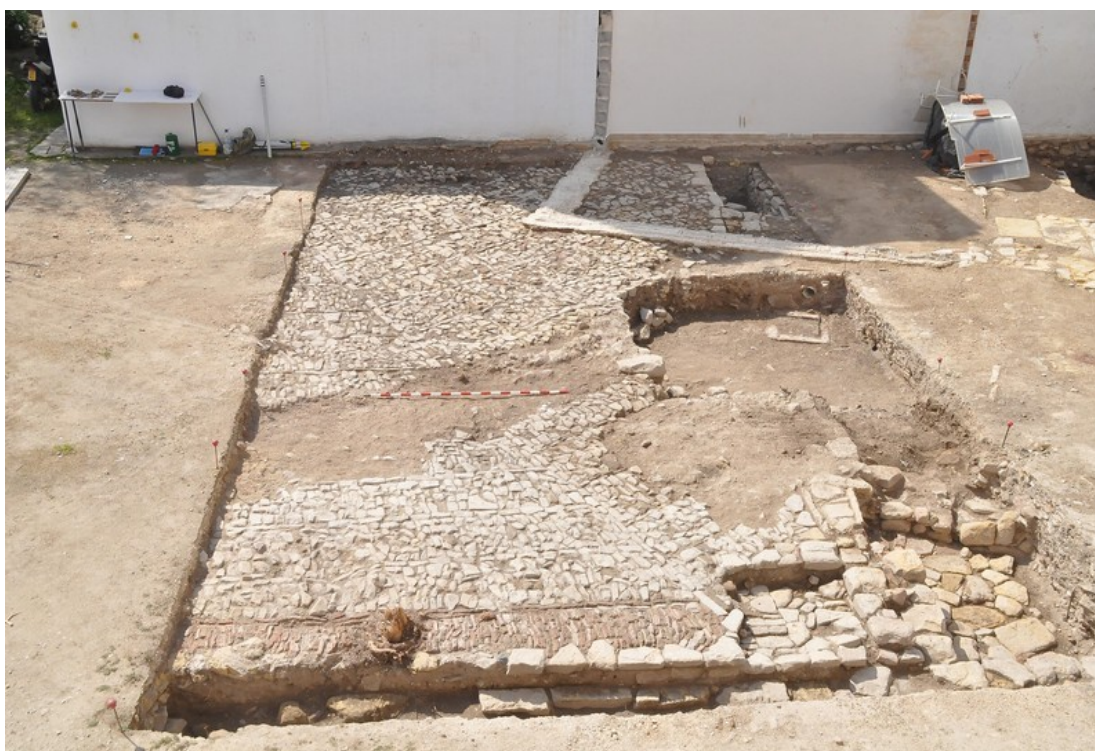
Fig. 10. Sondeo 4. Vista general del espacio empedrado E-3.

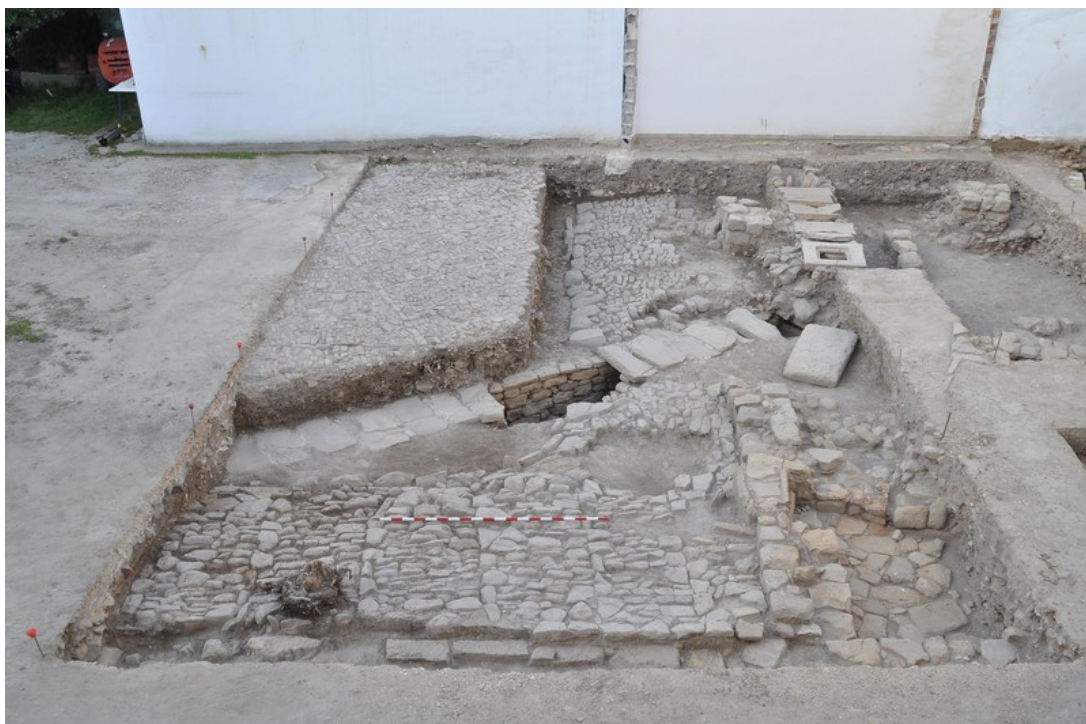
Fig. 11. Vista general del empedrado E-9 en el área de los sondeos 1, 2 y 3.

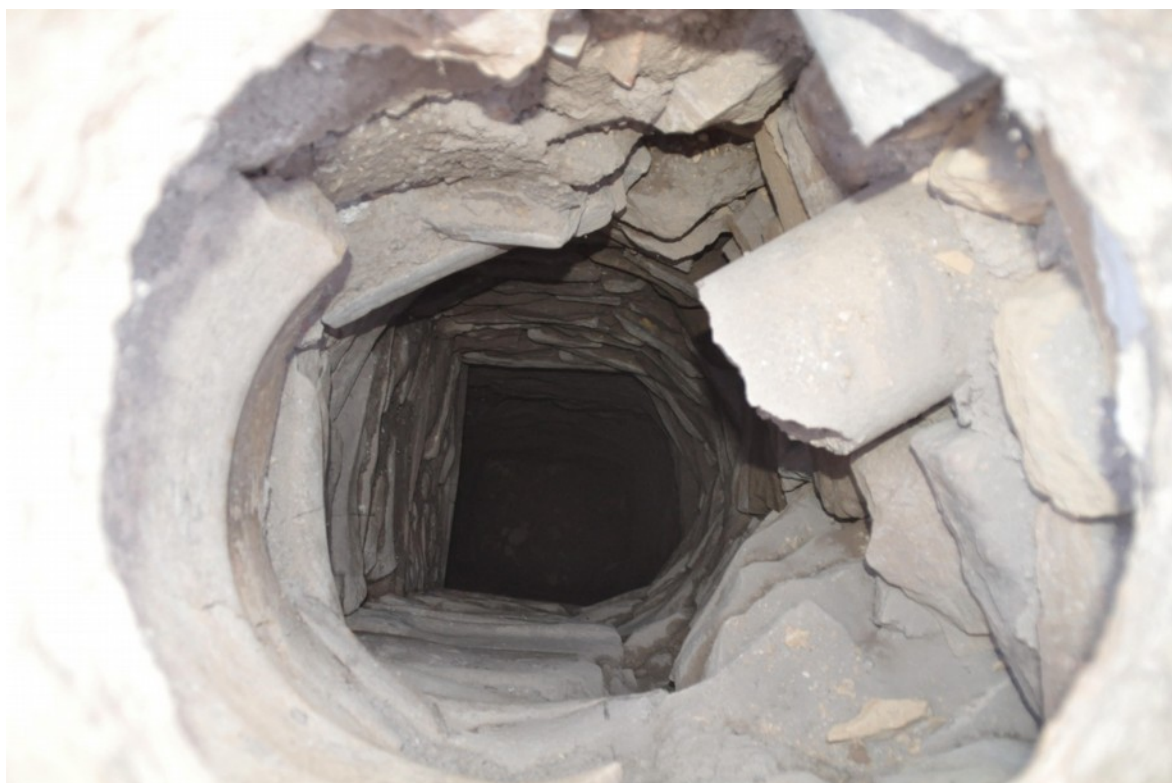
Fig. 12. Vista del pozo E-57.

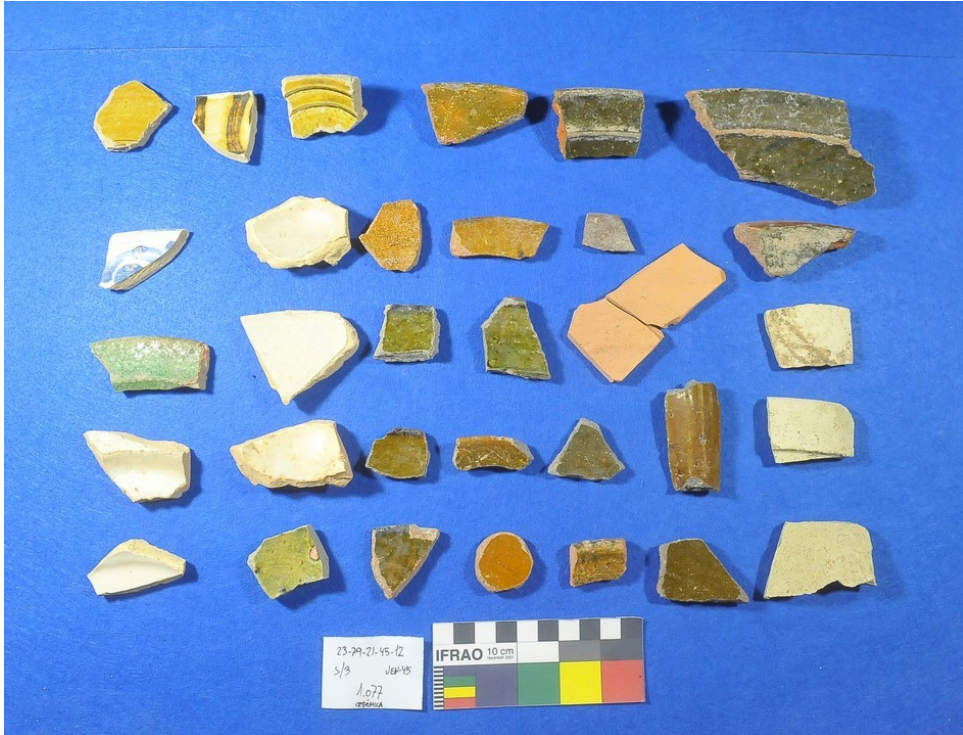
Fig. 13. Conjunto cerámico de finales de Época Moderna s. XVIII. Conjunto perteneciente a la UEN-45, estrato sobre el que se asienta el pavimento E-9.

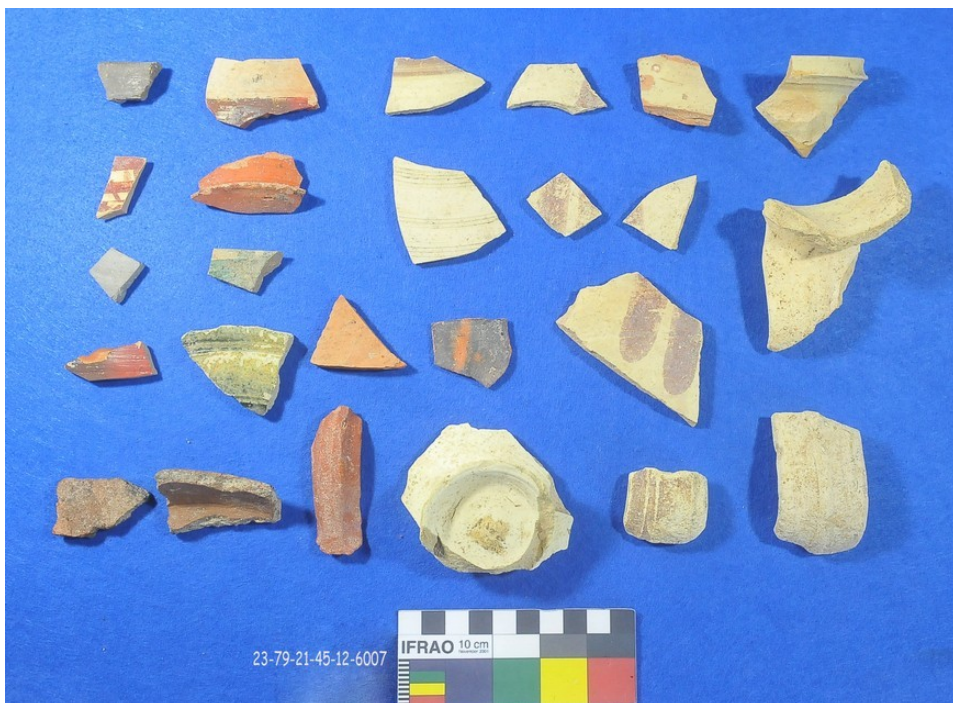
Fig. 14. Contexto cerámico de Época Medieval Hispanomusulmana o Andalusí ss. XI-XIII. Conjunto asociado a pavimento E-71.

vidriar y otros más recientes como los atafiores carenados vidriados (Fig. 14). El conjunto nos lleva a proponer una cronología de Época Almohade, pero sin descartar absolutamente fases anteriores de las Taifas o el periodo Almorávide, dado que la cerámica hispanomusulmana de *Bulkūna* está en un estado de estudio embrionario por la falta de horizontes y conjuntos relevantes que permitan secuenciar sus diacronías y sincronías.
