# ANUARIO ARQUEOLÓGICO DE ANDALUCÍA

## 2020

# ANÁLISIS ARQUEOLÓGICO DE ESTRUCTURAS EMERGENTES EN LOS BAÑOS ÁRABES DE CHURRIANA DE LA VEGA (GRANADA)

**Resumen:** Se presentan los resultados de la intervención arqueológica realizada en el cuerpo superior de los Baños árabes de Churriana de la Vega (Granada). En ella se realizaron cinco catas murarias y un sondeo arqueológico para identificar la fase de fundación de esta edificación, confirmando que databa de época morisca.

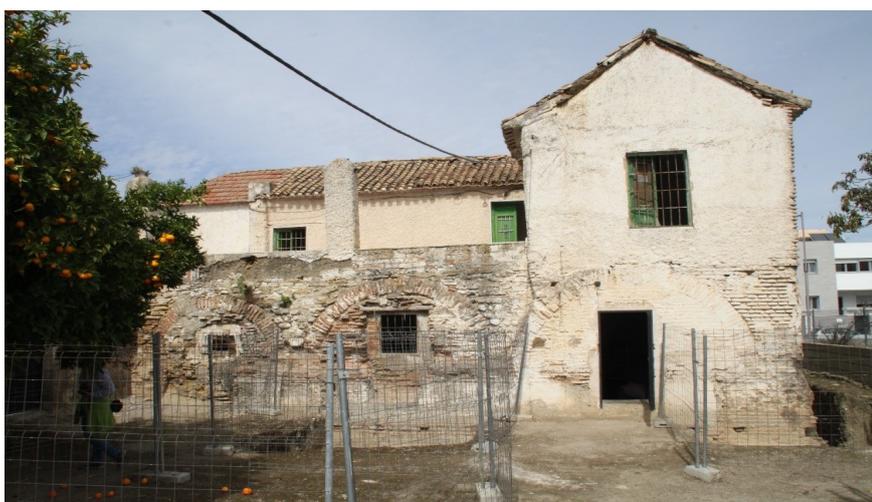
Lámina 1. Frente sur de los baños de Churriana con el cuerpo morisco sobre él

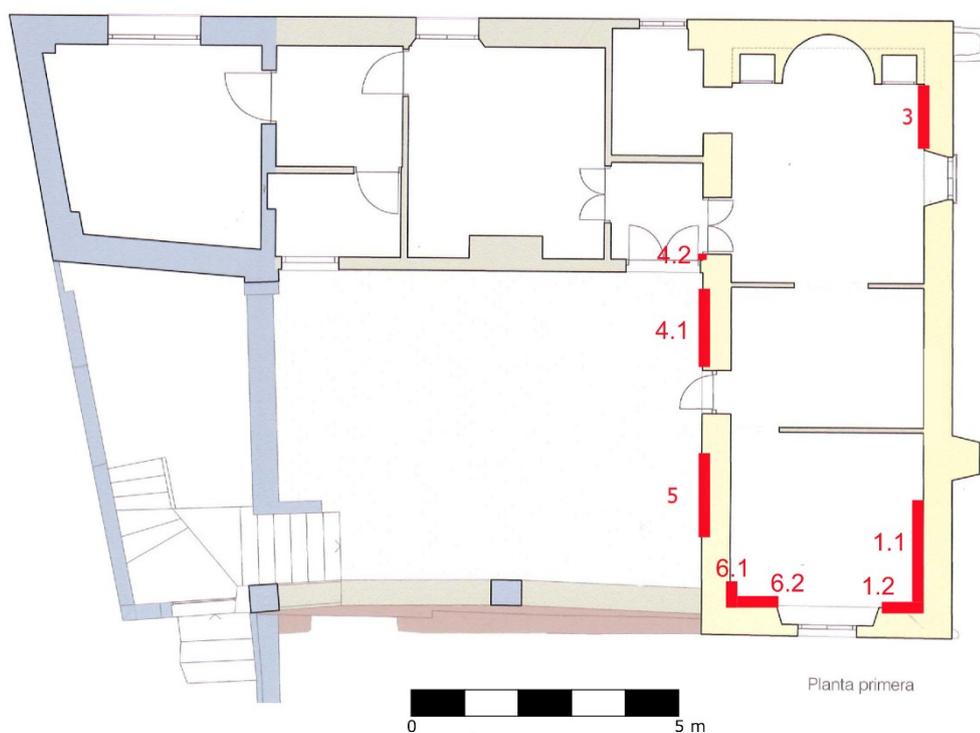
Figura 2. Ubicación de los sondeos realizada en la primera planta

Los trabajos a realizar, tal y como se ha indicado con anterioridad, consistieron en el análisis arqueológico de estructuras emergentes mediante la excavación de seis catas paramentales, desde el suelo actual hasta el techo, en los alzados del edificio datado en época morisca y que se ubica sobre la sala caliente del baño. Una vez iniciada la intervención y tras la realización de las catas murarias 1, 3, 4, 5 y 6, ante la obtención de una secuencia idéntica, se solicitó a inspección la modificación de la cata muraria 2 por la excavación del testigo estratigráfico de la esquina Noreste dejado en la anterior intervención arqueológica previa. Así mismo, decidió ampliarse la cata 4 tras la puerta de acceso para observar las relaciones estratigráficas en dicha esquina, convirtiéndose en la cata 4B (fig. 2).

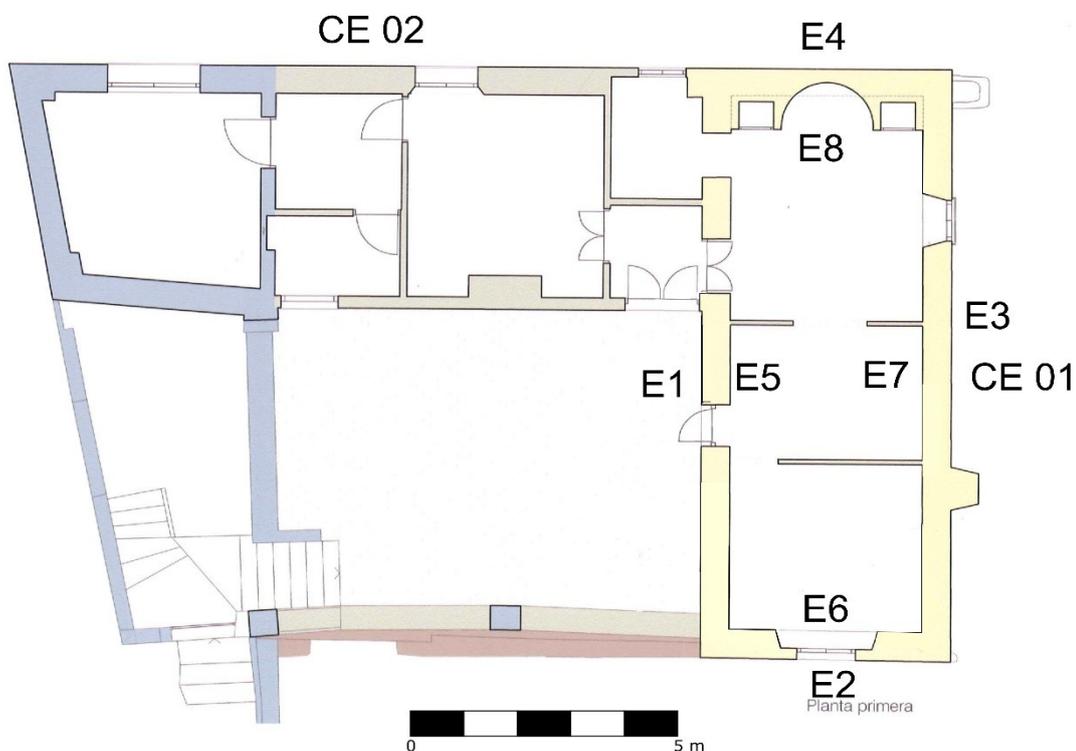
Figura 3. División en Complejos Estructurales (CE) y Estructuras (E) del cuerpo superior de los baños

En nuestro caso, dividimos la estratificación en tres niveles (fig. 3) (Rouco Collazo, Martin Civantos y Benavides López 2018, 2020):

- Unidad estratigráfica (UE): elemento menor individualizable a partir de la homogeneidad de su composición y técnica constructiva.
- Estructura (E): conjunto de unidades estratigráficas que cumplen la misma funcionalidad estructural.
- Complejo Estructural (CE): conjunto de estructuras articuladas entre sí que forman un espacio arquitectónico con una funcionalidad determinada (Rouco Collazo, Martin Civantos y Benavides López, 2018, 2020).

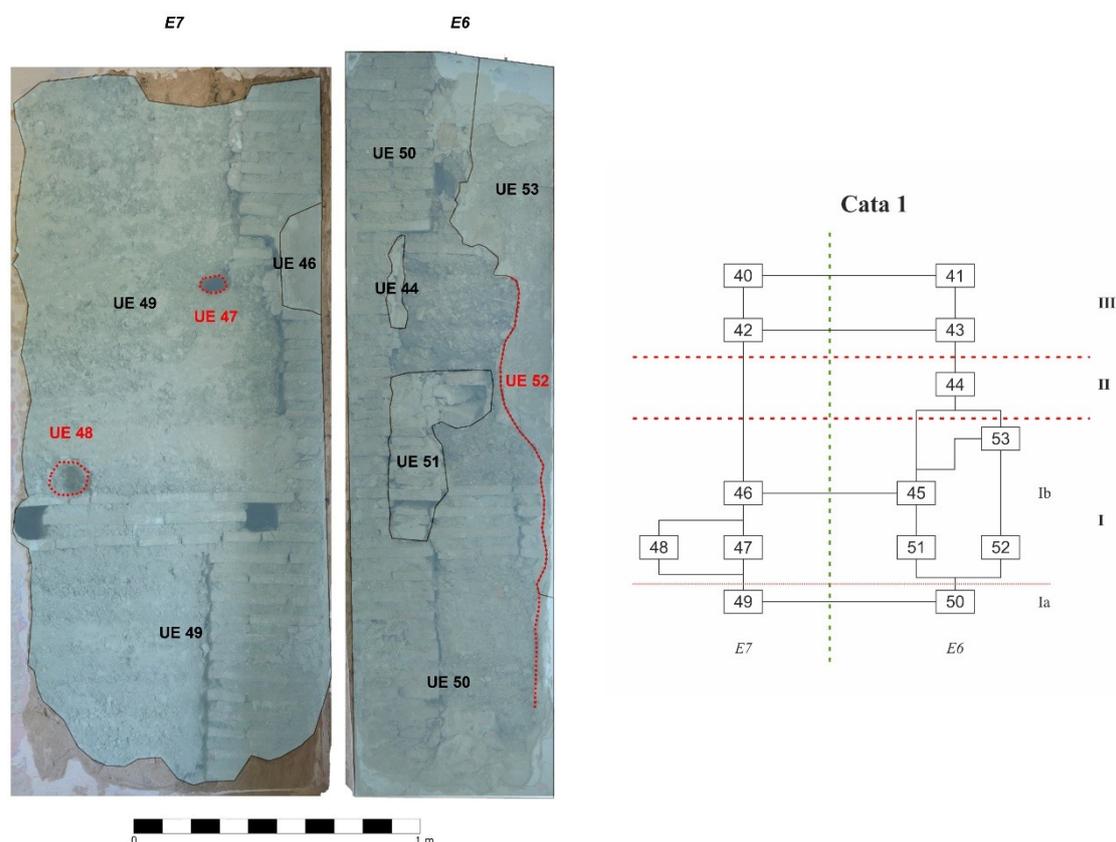
Figura 4. Alzado final de la cata 1 y matriz estratigráfica de su secuencia

La siguiente subfase, la Ib, también de época moderna, se correspondería con la apertura del vano (UEs 52 y 53) y la realización de pequeñas modificaciones (mechinales UEs 47 y 48), reparaciones y enlucidos (UEs 45, 46 y 53).

La fase II supone ya una reparación más profunda por la pérdida de masa de la tapia de la fase I, con la UE 44. Y por último, la fase III serían ya los últimos enlucidos contemporáneos que tendría la vivienda, en uso hasta finales del siglo XX (fig. 4).

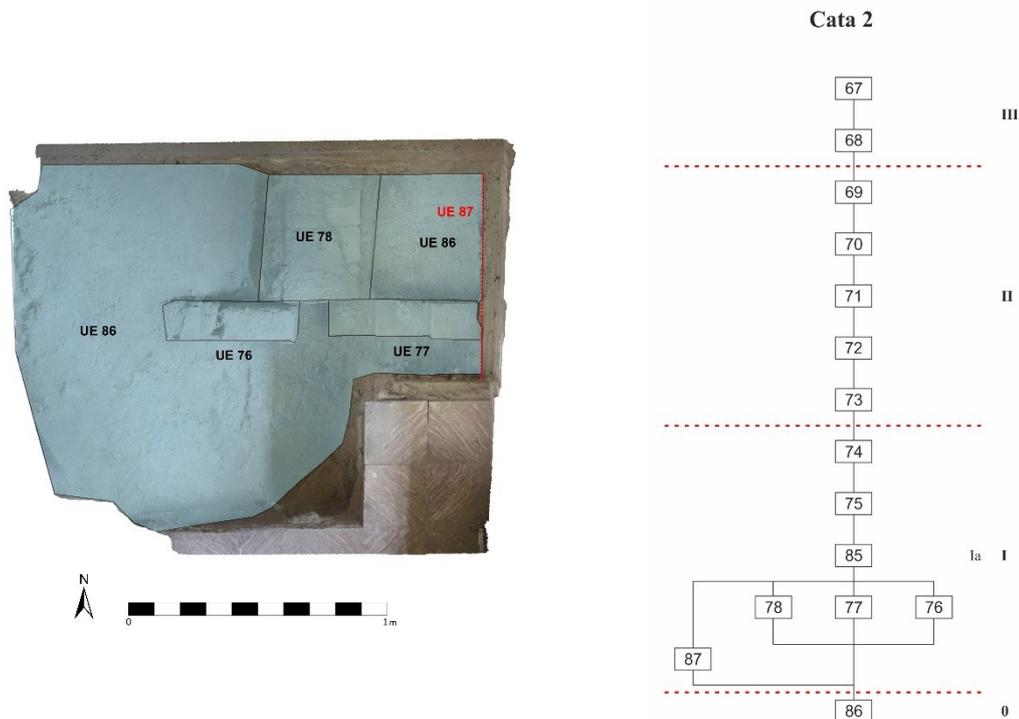
Figura 5: Alzado final de la cata 2 y matriz estratigráfica de su secuencia

También cubierta por la UE 85, se documentó la UE 87, un corte rectilíneo practicado en el extremo oriental de la UE 86, el mortero de la bóveda de la sala caliente, que tiene una pequeña subida en cota hacia este punto. La negativa serviría de asiento para la E7 (fig. 5).

En el caso de la cata 2, la secuencia se inicia en la fase 0, es decir, la fase de los baños, apoyándose todas las UEs sobre el extradós de la bóveda de la sala caliente del *hammam* (UE 86). La fase I la constituye la conversión del espacio superior en una vivienda, construyéndose una atarjea para el desagüe (UEs 76, 77 y 78) y realizándose una zanja (UE 87) en el mortero de la UE 86 para poder levantar la E7. Estas estructuras

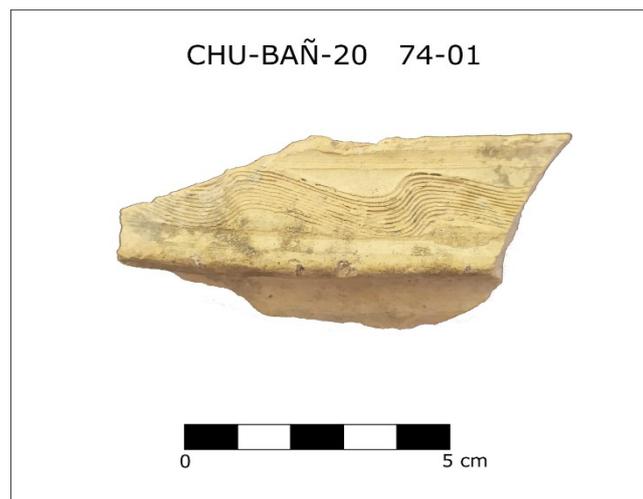
Figura 6. Fragmento cerámico recuperado de la UE 74

serían niveladas con las UEs 85 y 75 y se crearía el primer pavimento de la vivienda, la UE 74, realizado con mortero de cal y tierra. En su interior se recuperó un único fragmento de cerámica que parece datarse a finales del siglo XV, por lo que concordaría con una cronología de inicios del siglo XVI para el comienzo de la fase I (fig. 6) (de Amores Carredano, Chisvert Jiménez 1993).

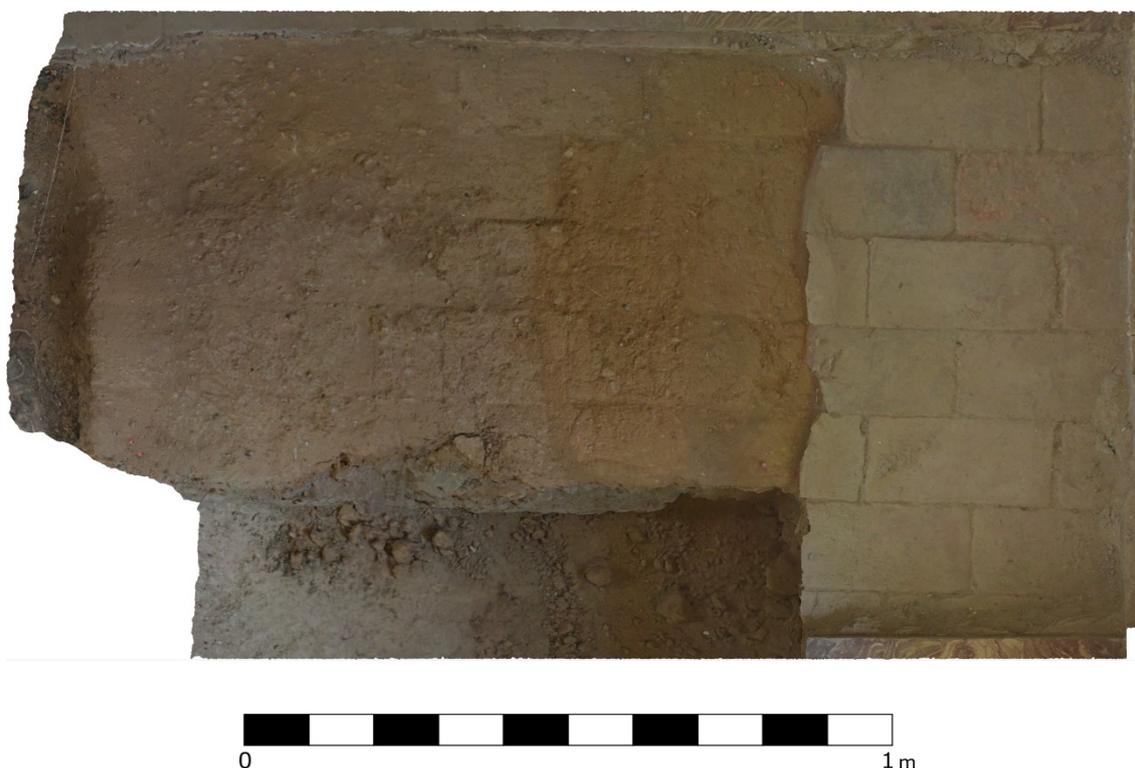
Figura 7. Planta del pavimento de ladrillos del XIX sobre la fase de época morisca (UE 69)

En la fase II se realizan distintos rellenos que recrecen el nivel de uso hasta la construcción del pavimento de ladrillos de la UE 69, que seguramente se corresponda con finales de la época moderna o principios del XIX (fig. 7). No se recuperaron, sin embargo, fragmentos diagnósticos de ningún material datante que pueda concretar más la cronología. Sobre este pavimento se levanta directamente el último pavimento (UEs 67 y 68), de losetas hidráulicas y cemento, empleado en la fase III, la última de utilización de la vivienda.

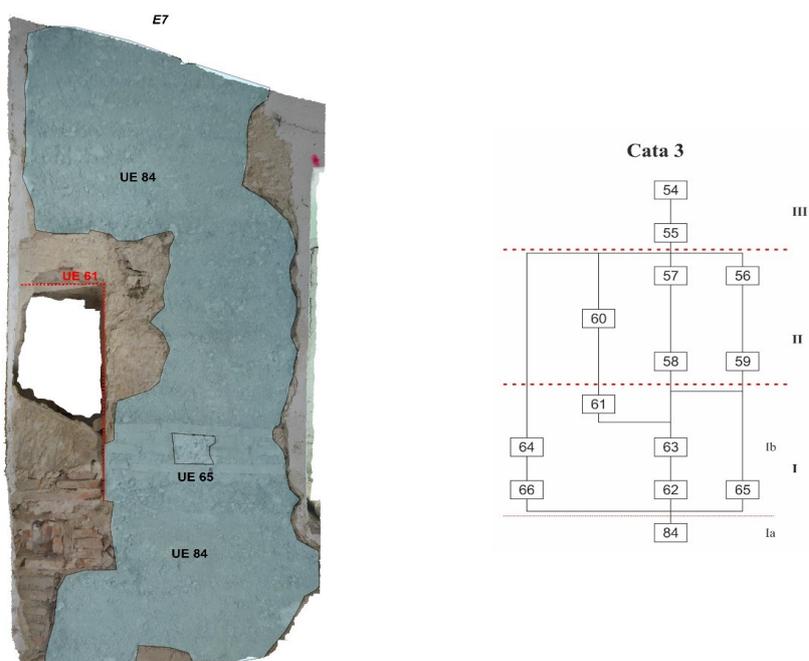
Figura 8. Alzado final de la cata 3 y matriz estratigráfica de su secuencia

La cata 3 presenta una secuencia muy similar a la descrita para la cata 1 (fig. 8). Su secuencia se inicia en la subfase Ia con la construcción del aparejo mixto de tapial de tierra y encadenado de ladrillo (UE 84). Sobre este, en la subfase Ib, se abrieron dos ventanas (UEs 62, 63, 64 y 66), aunque la 62 se cegaría relativamente pronto en el mismo momento.

Posteriormente, la fase II la compondrían distintos parches de mortero de yeso de reparación y de enlucido de la fábrica original para su protección (UEs 56, 57, 58, 59 y 60). La secuencia finalizaría con la pintura contemporánea de la fase 3 (UEs 54 y 55).

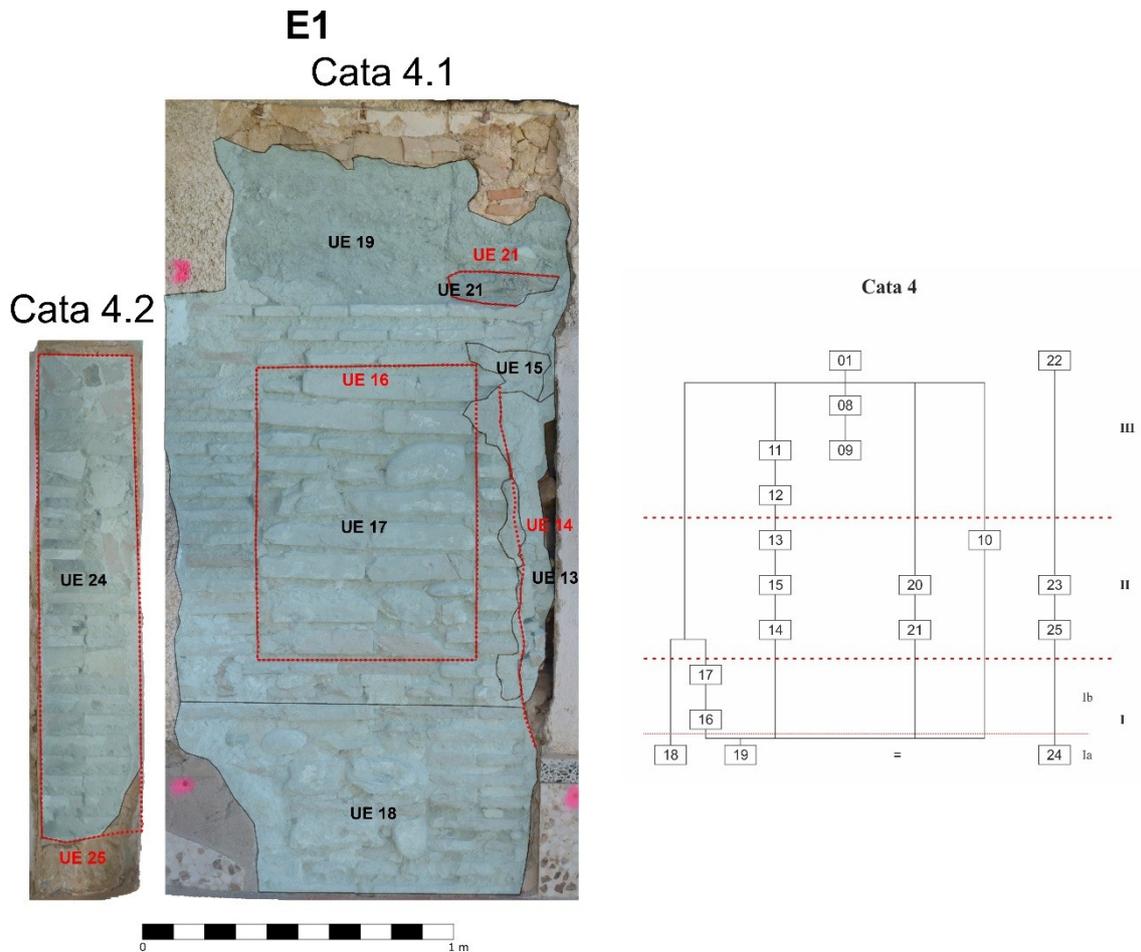
Figura 9. Alzados finales de las catas 4.1 y 4.2 y matriz estratigráfica de su secuencia

La cata 4 también tiene una secuencia coherente con las demás (fig. 9). La subfase Ia se corresponde con la construcción de la vivienda mediante el aparejo mixto de tapial y ladrillo (UEs 18, 19 y 20). En la subfase Ib se abriría en este aparejo un vano cuadrangular que sería tapiado relativamente pronto.

En la fase II se abriría un vano de acceso en la parte central de la estructura (13, 14, 15, 20 y 21) y se realizaría alguna reparación. Además, en extremo Norte de la estructura se cortaría el aparejo que giraba en dirección a la crujía este.

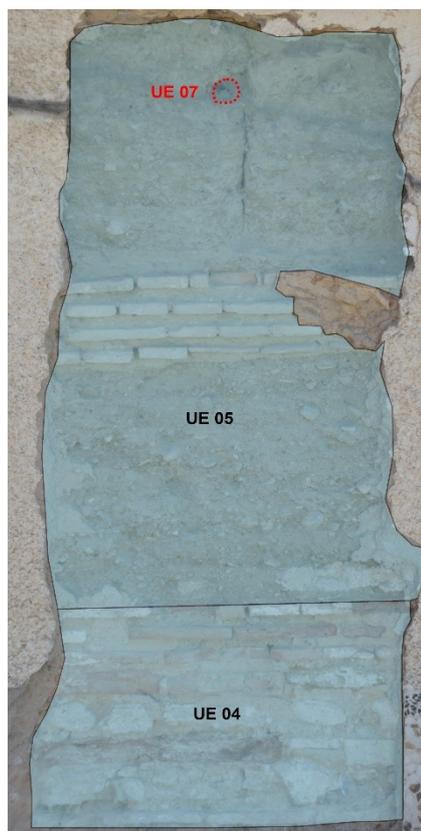
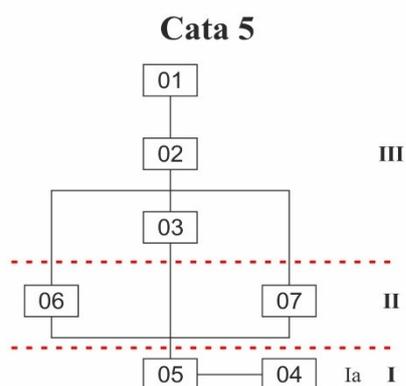
Figura 10. Alzado final de la cata 5 y matriz estratigráfica de su secuencia

La secuencia (fig. 10) en la cata 5 se inicia con la subfase Ia de la construcción de la vivienda mediante el aparejo mixto de tapia de tierra y encadenado de ladrillo (UE 05), con la cimentación realizada con un cajón mixto de ladrillo y mampostería (04). En la fase II se realizan pequeñas reparaciones y modificaciones (UEs 06 y 07), ocultos en la última fase contemporánea (III) por el enlucido de cementos (UEs 01, 02 y 03).

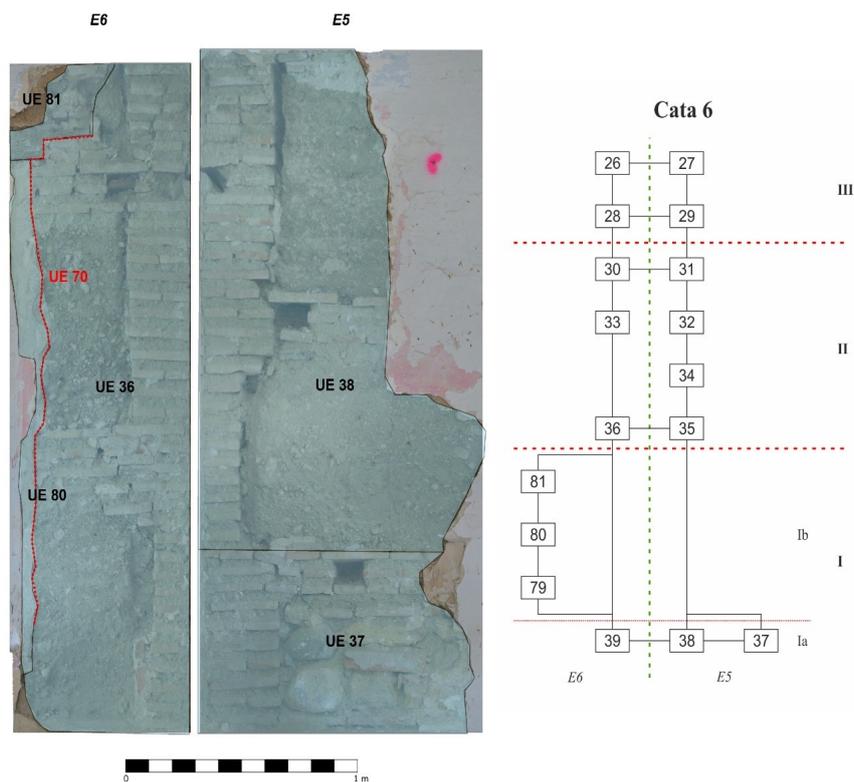
Figura 11. Alzado final de la cata 6 y matriz estratigráfica de su secuencia

La evolución en ambas estructuras es muy similar (fig. 11), iniciándose en la subfase Ia, con la construcción de ambas Estructuras con el aparejo mixto (UEs 37, 38 y 39). A continuación, en la subfase Ib se abre la ventana de la E6 (UEs 79, 80 y 81). La fase II está compuesta por distintas acciones de reparación y enlucidos sucesivos con yeso de la fábrica original de la fase I derivada de su uso continuado. La última fase, la III, supone los últimos enlucidos contemporáneos.
